**Notat****Bundforhold v. Brede værk**

Projekt ID:  
XTAXEUDNY4W-75177900-752  
Revision:

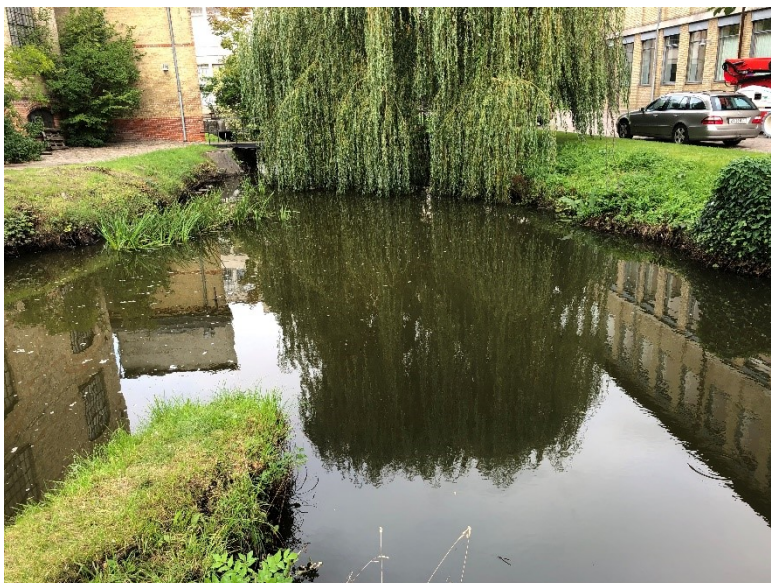
Figur: Besigtigelsesområde

Dybden var 60-70cm for størstedelen af området, det dybeste sted var lige efter hovedudløbet, på 110cm

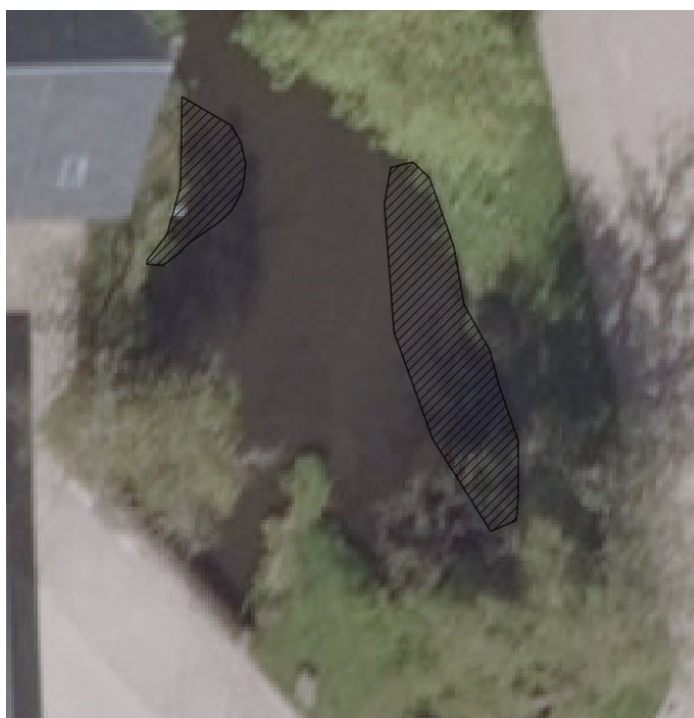
Figur: Markeret områder med aflejringer ovenpå på fast bund.

Bunden var overvejende fast og bestod primært af skaller, brokker og sten. To områder havde 10 – 20 cm aflejringer ovenpå den faste bund, bestående hovedsageligt af organisk materiale.

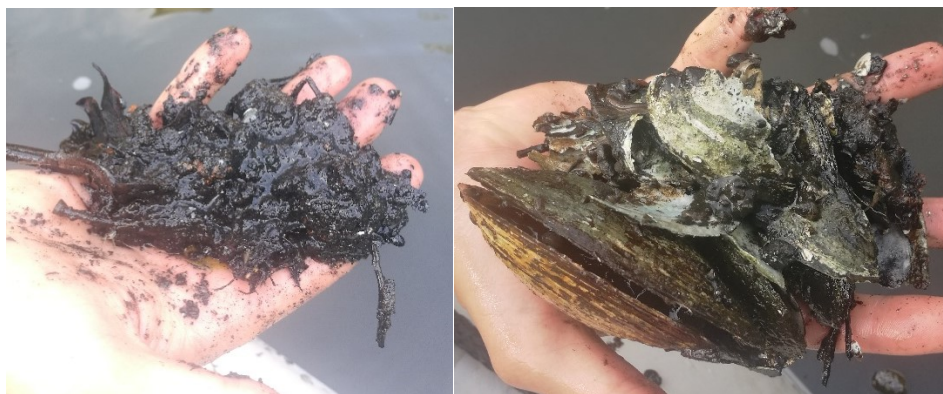
Figur:

Venstre: Aflejret materiale  
Højre: Resterende bundmateriale

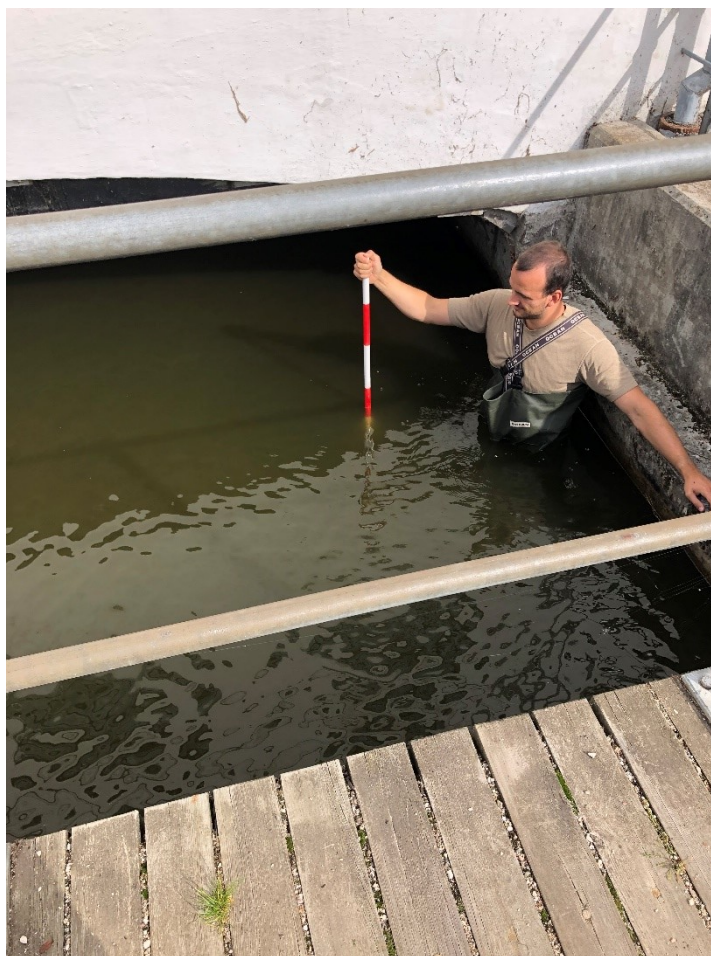
Figur: Dybdemåling ved den østlige kant af indløb

Indløbet var 120 – 140 cm dybt og bunden var stort set uden sediment aflejringer. Ved den østlige kant lå 4-8 cm sedimentaflejringer, ud i ca. en meters bredde fra kanten.
