**Notat**

Slots og Kulturstyrelsen

**Brede Værk Renovering af hovedløb**

Ansøgning om byggetilladelse

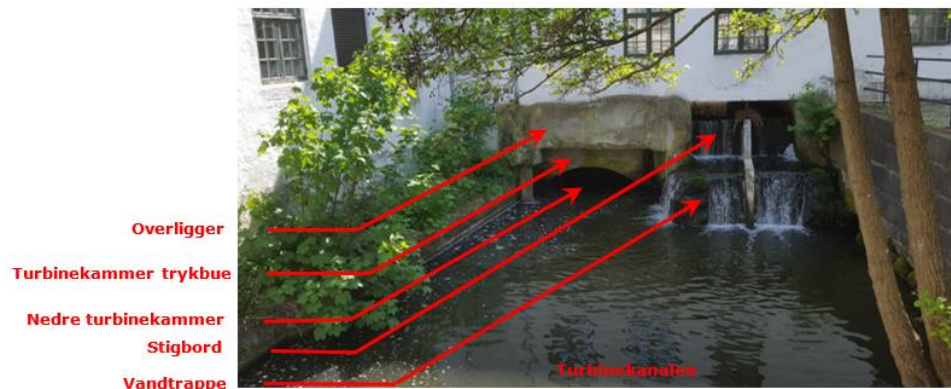
Figur 2.1: Udløb fra sluse- og turbinekamre i turbinekanalen

Det væsentligste renovationsemne er de gennemgående revner i trykbuen inde i turbinekammeret og eroderingen under bygningsdele ud til turbinekanalen. Skaderne på trykbuen er af en så alvorlig karakter, at der er risiko for accelereret udvikling af skaderne.

Trykbuen (i) sikres ved at støbe en tynd armeret betonskal ca. 80 mm på begge sider af den eksisterende væg. Der bores armering gennem den eksisterende væg, armeringen indlimes med et cementbaseret produkt, den gennemgående armering stikker ud på begge sider og støbes sammen med de to nye betonskaller.

De nye skaller følger den eksisterende trykbues geometri, og de stænger der limes gennem skjules i skallerne. Ude fra Turbinekanalen vil forstærkningen således ikke være synlig, den vil i starten fremstå som ny beton, hvilket vil være svært at se inde i skyggen under slusebygningen. Efter lidt tid vil alger få den til at ligne de omkringliggende bygningsdele.

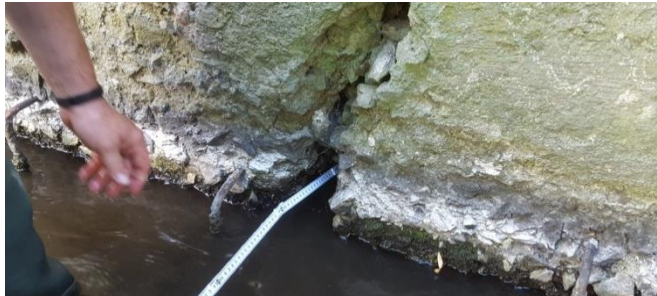
Vandet i turbinekanalen har eroderet ind under museumsbygningens sokkel (iv) der står ud til kanalen. Der lægges ral ind under soklen efterfulgt af sten, der sættes forskalling op og der støbes ud med beton imellem stenene og op til underkanten af soklen. Overgangen mellem understøbning og sokkel lukkes med en egeplanke, der sættes fast bag de indstøbte kroge.

Figur 2.2: I turbinekanalen er jorden eroderet bort under betonkantbjælken, der løber under muren. Hulrum op til 85 cm blev målt på stedet.

Understøbningen vil være skjult under vandet. Egeplanken vil være synlig og dermed fremstå som den tidligere praksis med at sætte en træspuns op ad bygningen. De udstøbte revner i soklen vil være synlige til de er misfarvet af alger.

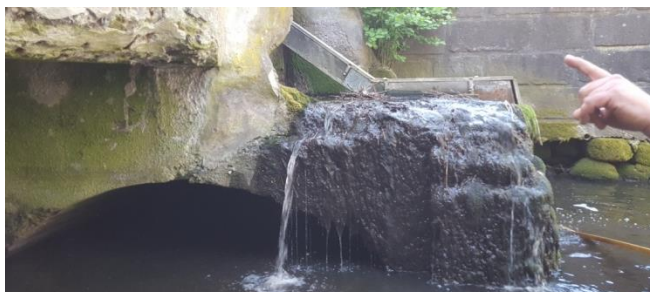
Der er eroderet ind under gårdspladsen (v), og nogle af de store sten der udgør soklen under muren er faldet ud. Der er eroderet en stor fordybning nedenfor vandtrappen (vi).

Figur 2.3: Vandtrappe. Vandets fald ned fra stigbord og vandtrappe har dannet en fordybning foran trappen, og eroderet ind under gårdspladsen.

Fordybningen fyldes med ral og sten materiale. Der udstøbes med grovbeton i hulrummet under gårdspladsen, og der sættes nye sten i soklen. Der støbes en betonplade nedenfor vandtrappen for at sikre mod fremtidig erosion.

En anden væsentlig årsag til denne betonplade er risikoen for yderligere skader på bygværket, hvis der kanalen tørlægges og der dermed forsvinder en masse opdrift på vandtrappen.

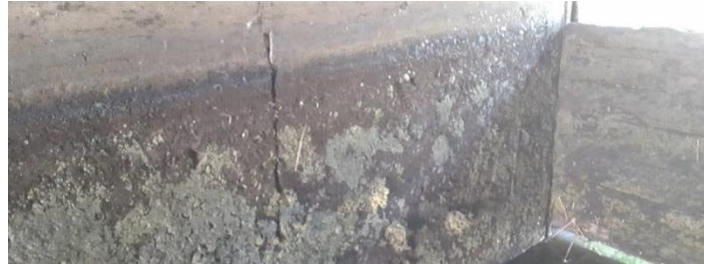
Figur 2.4: Gennemgående revne til venstre for stigbordet (set inde fra slusekammeret). Til højre i billedet ses stigbordet.

De store gennemgående revner i skillevæggen og Grovbeton væg 1 repareres (vii). Der rilles armering ind og revnerne injiceres. Der lægges et slidstærk pudslag på væggene, hvilket betonprøver viser at der har været før i tiden.

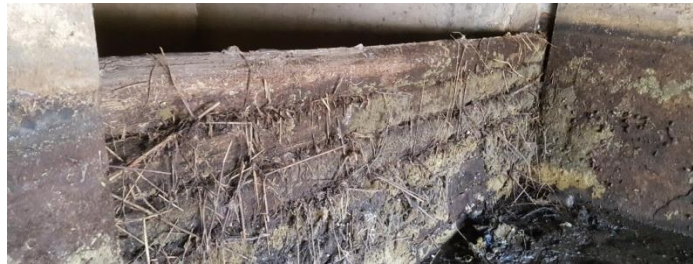
Sidste renoverings emne er revner i Skillevæggen og de mørnede træbrædder i skottet og stigbordet.

Figur 2.5: Det tørlagte skot set fra turbinekammerets side. Skottet er opbygget af træplanke

Stigbordet og skottet udskiftes (viii). Det nye stigbord anbefales udføres af egetræsflager.
