BESIGTIGELSE AF HOVED- OG BAGLØB VED BREDE MØLLE

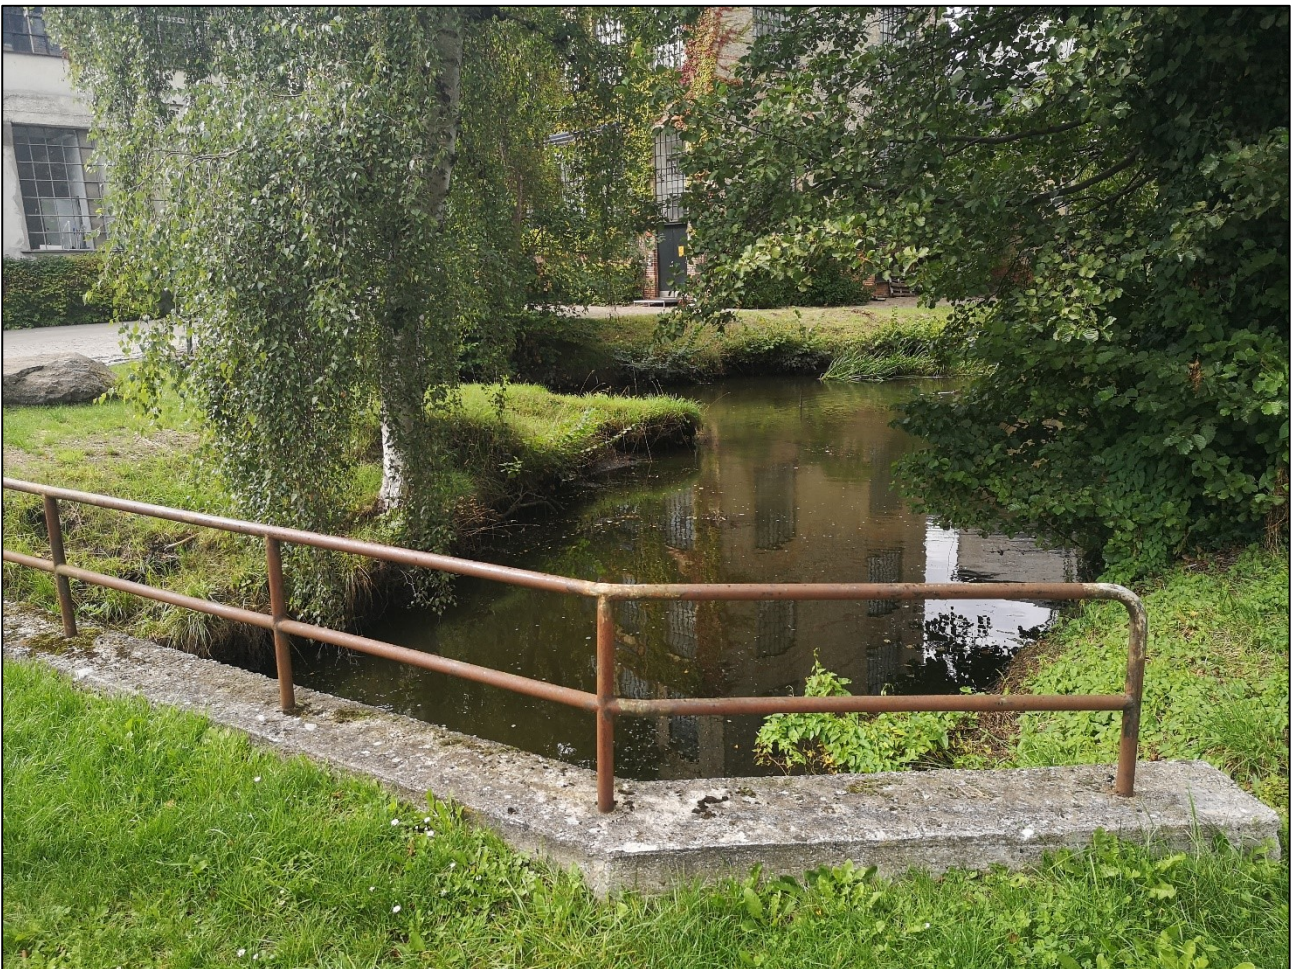
Foto 1: Foto taget 20. august 2019.

Bagløbet er rørlagt og kun åbent i et ca. 10 m langt trace inden sammenløb med hovedløbet, foto 1. Profilet er ca. 4 m bredt, og der er fast grusbund i en ca. 1 m bred og tydeligt markeret strømrønde i forlængelse af rørdløbet. Uden for strømrønden er der undervandvegetation og fast grusbund overlejret af 5-10 cm sand/mudder. Vandføringen i bagløbet var meget ringe 2-4 l/s ved besigtigelsen

Ved omledning af vand i fuld kapacitet af bagløbet kan der ske en vis ophvirvling af finkornet materiale uden for strømrøden. Der kan desuden ske en vis erosion over en 1-3 m lang strækning foran rørdløbet. Bunden består af grus, men der vil opstå meget høje strømhastigheder i røret. Erosionen forventes ikke at have betydning for den nedstrøms strækning, idet det grove materiale vil aflejres igen i bagløbet inden udløb i hovedløbet.

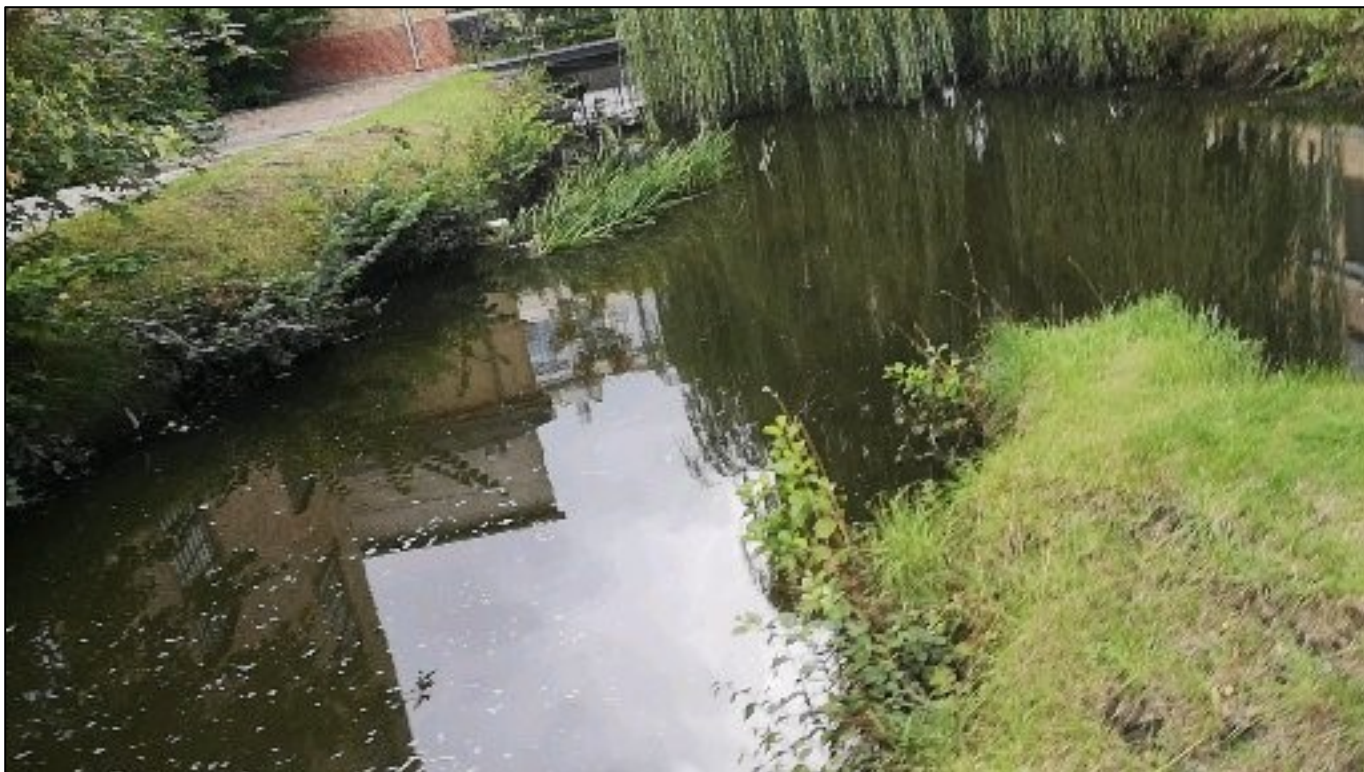
Foto 2: Foto taget 20. august 2019.

Hovedløbet er rørlagt under bygninger og har et åbent forløb over en ca. 8 m lang strækning frem til sammenløb med bagløbet, foto 2. Det har en bundbredde på 6-7 m, og der er fast bund af grus/sten i hele profilet frem til sammenløb med bagløbet. Der er få spredte puder af grøde i traceet. Strømmen var svag. Det var ikke muligt at estimere vandføringen. Gartneren, der passer området oplyste, at der forekommer meget kraftige afstrømninger i hovedløbet efter skybrud, og at vandspejlet i sådanne situationer kan stige

med godt en halv meter. Det fremgår også af foto 2, at vegetationen i kanten af profilet bagerst i fotoet er lagt ned af strømmen.

Såfremt udpumpningen foretages som beskrevet af udførende entreprenør med afproppede opslidsede rør, der placeres i hovedløbet på strækningen frem til sammenløb med bagløbet, hvor der er fast bund af grus/sten, vil der ikke være risiko for erosion af bund eller brinker i vandløbet eller ophvirvlen af finkornet materiale.
