# BESIGTIGELSESNOTAT

I FORBINDELSE MED UDVIDELSE AF HØJSPÆNDINGSSTATION I TRIGE

FLAGERMUSUNDERSØGELSE VED EJENDOMMEN HÆSTVEJ 50, 8380 TRIGE

A251523-013

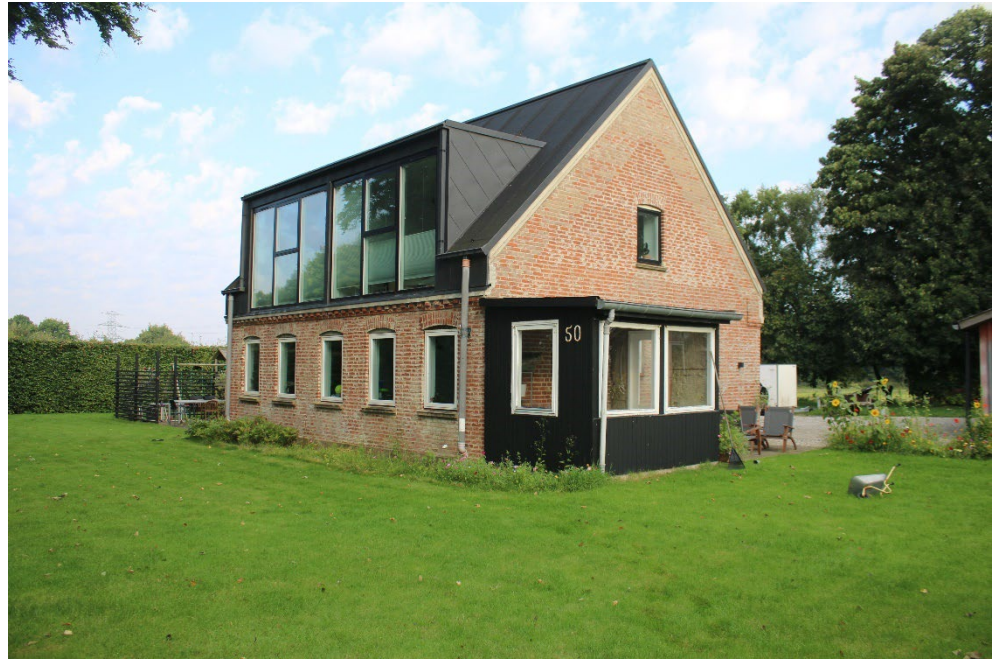
Bygning i mursten med tag af tagpap. Overetage nyistandsat og der er i denne forbindelse blevet lukket af for sprækker og huller, der ellers potentielt kunne give adgang til tagkonstruktion eller loftrum. Bygningen vurderes således uegnet for flagermus (se Figur 5-1, Figur 5-2, Figur 5-3, Figur 5-4 og Figur 5-5).

Figur 5-1 Bygning set fra haven. Huset bærer præg af at være nyistandsat med nyistandsat overetage og tag.

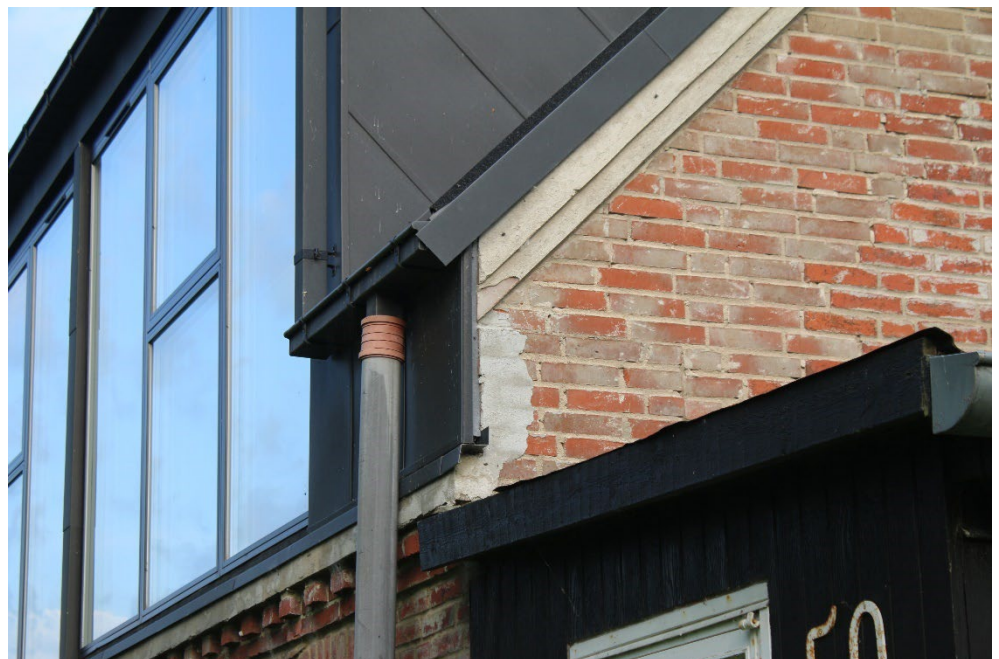
Figur 5-2 Potentielle sprækker, der kunne give adgang til tagkonstruktion og/eller loftsrums, er lukket med lister og/eller tætningsmasse, således at der ikke er adgang til bygningens indre.

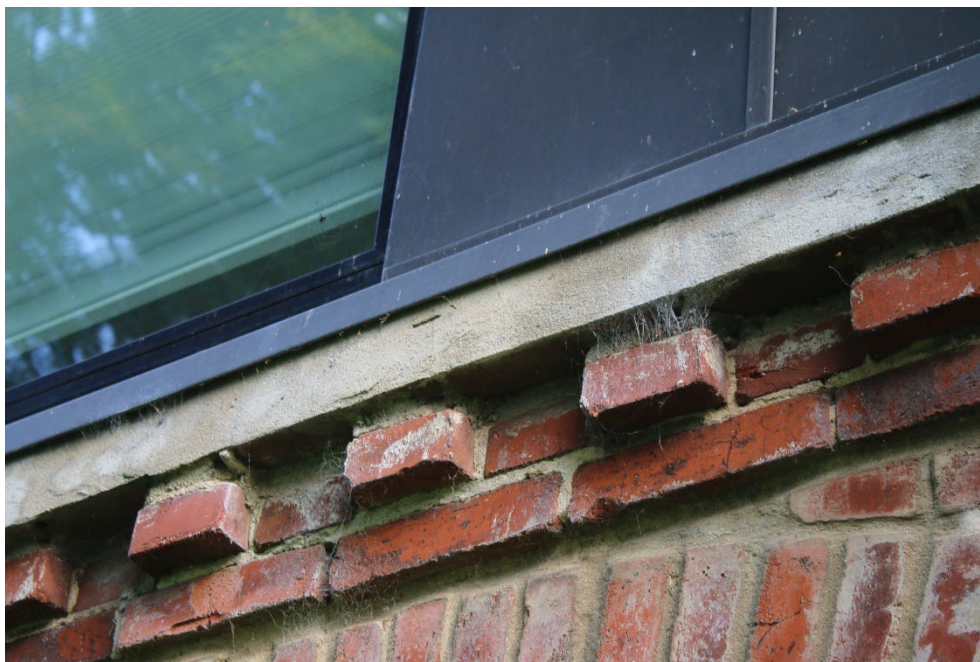
Figur 5-3 Lister slutter tæt til murværk.

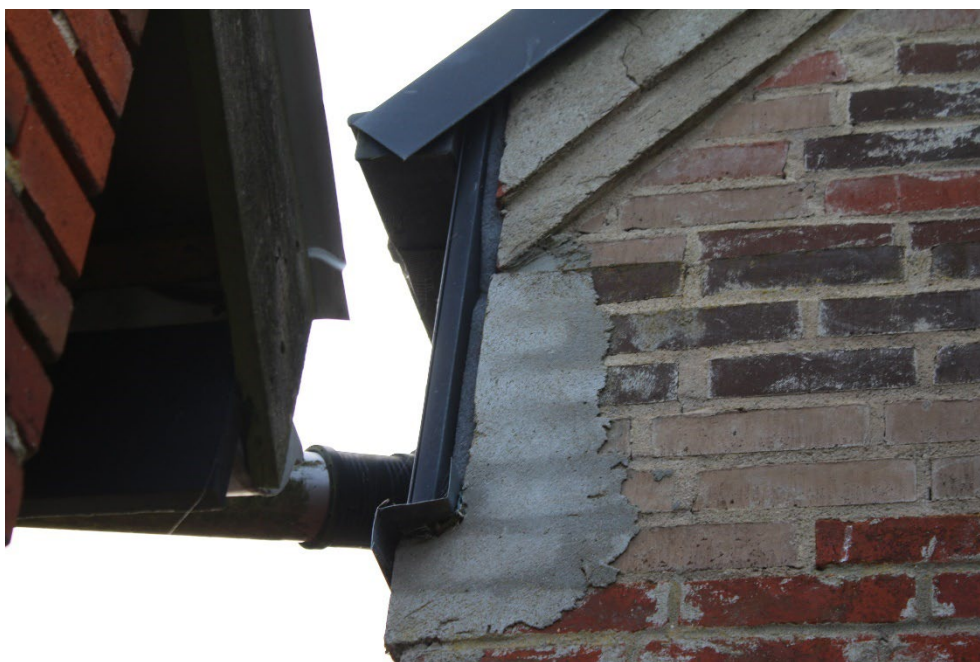
Figur 5-4 Sprækker mellem lister og murværk er lukket med tætningsmasse.

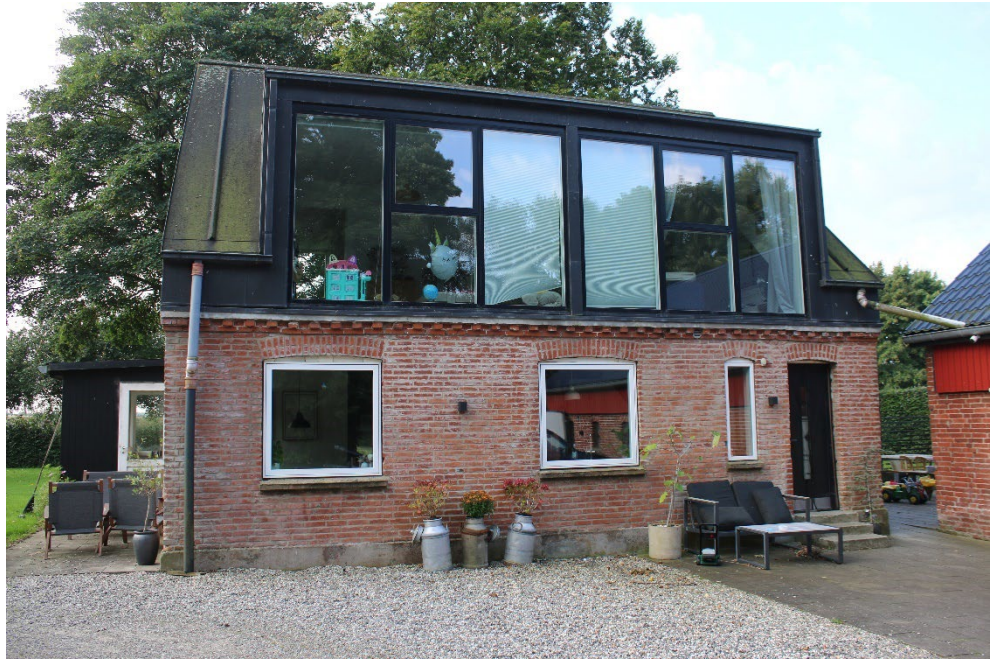
Figur 5-5 Bygning set fra gårdsplads.

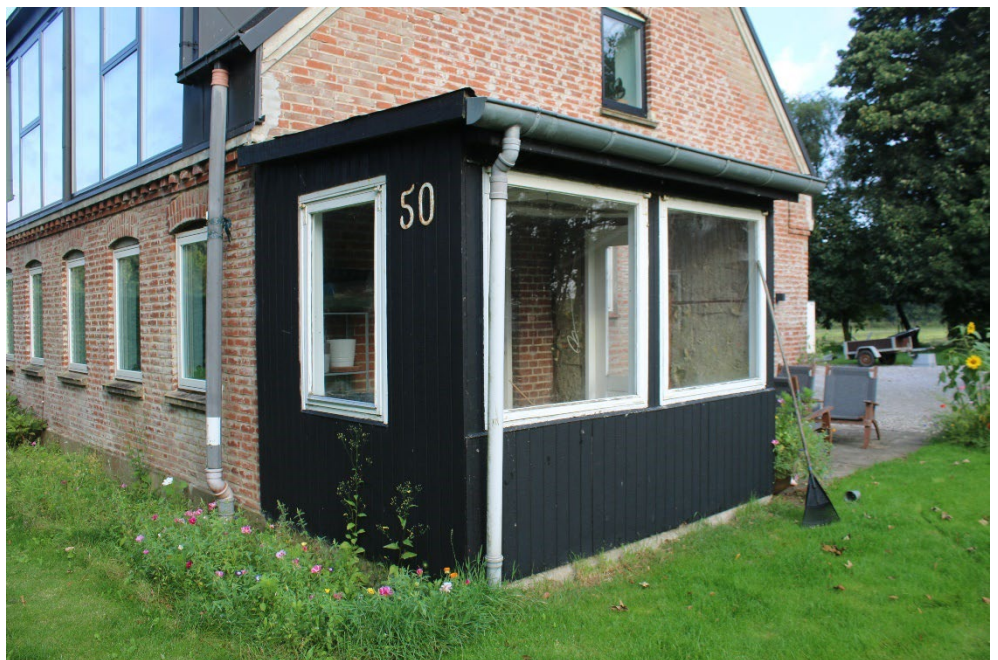
I tilknytning til bygningen findes også en mindre vindfangs-agtig indgang/skur med isolering under taget, men også her er der lukket for adgang til tagkonstruktionen, hvorfor denne også uegnet for flagermus (se Figur 5-6, Figur 5-7 og Figur 5-8).

Figur 5-6 Mindre vindfangs-agtig indgang/skur beliggende i forlængelse af bygningen.

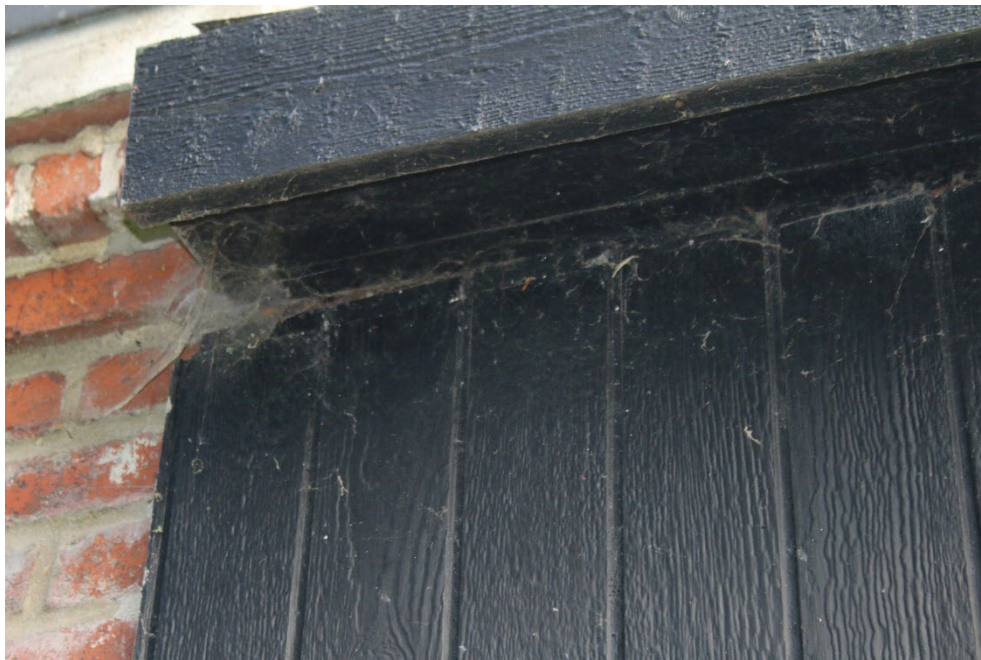
Figur 5-7 Udhæng er uden sprækker, der giver adgang til tagkonstruktion/isolering.

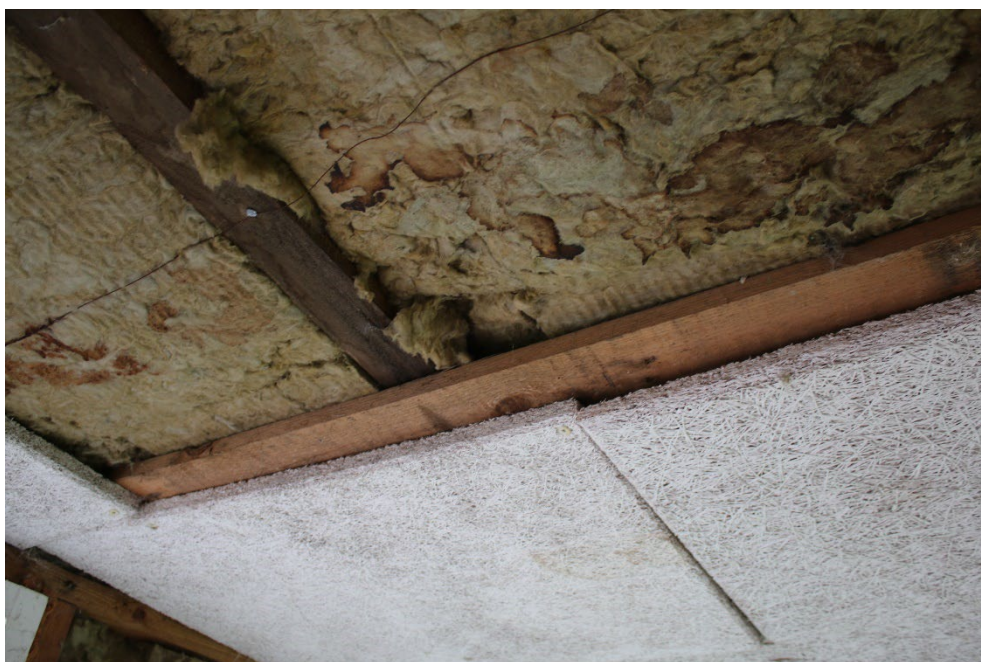
Figur 5-8 Taget i vindfanget/indgangen er med isolering over loftsplader.

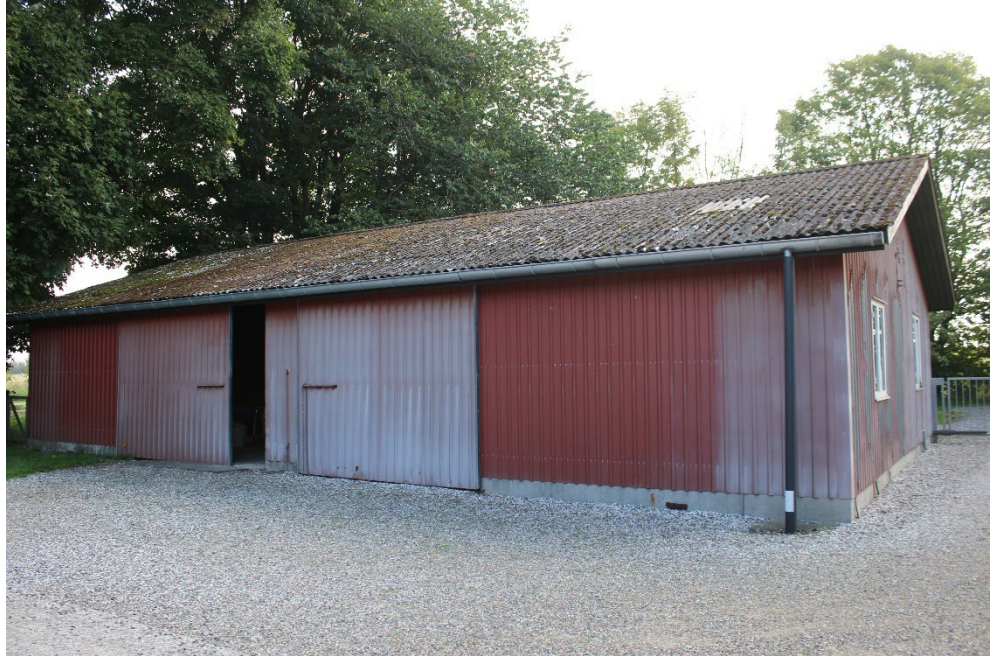
Maskinhal med ydre beklædning af bølgeblik og med eternittag uden undertag eller isolering (se Figur 5-9, Figur 5-10, Figur 5-11 og Figur 5-12). Tag og vægge slutter ikke tæt, men grundet manglende undertag er der ingen uforstyrrede skjulesteder for flagermus.

Figur 5-9 Maskinhallen set fra gårdspladsen.

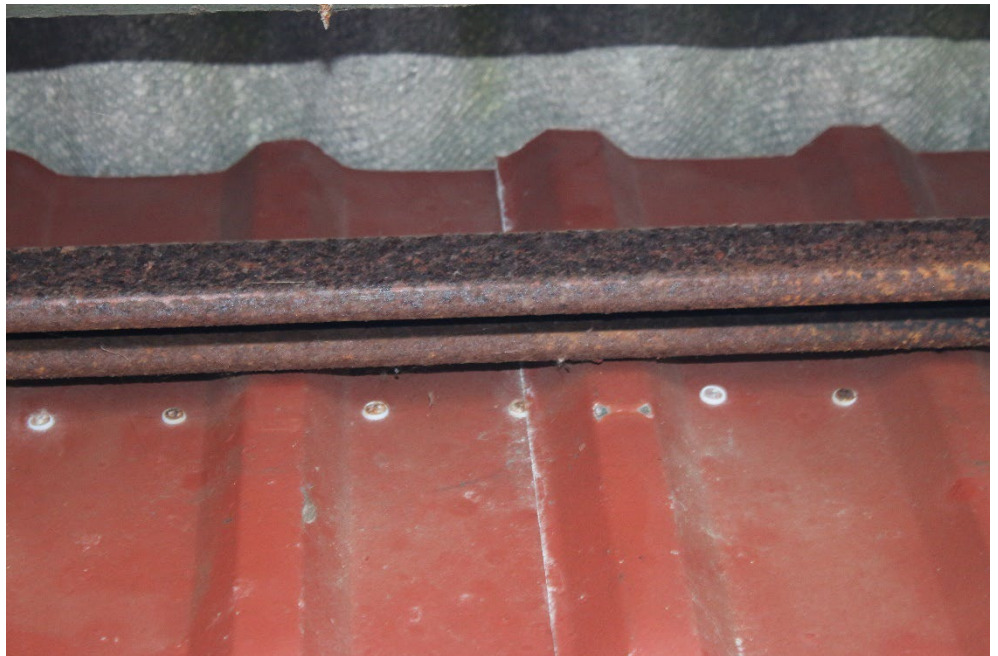
Figur 5-10 Vægge slutter ikke tæt til tagplader og giver dermed adgang til bygningens indre.

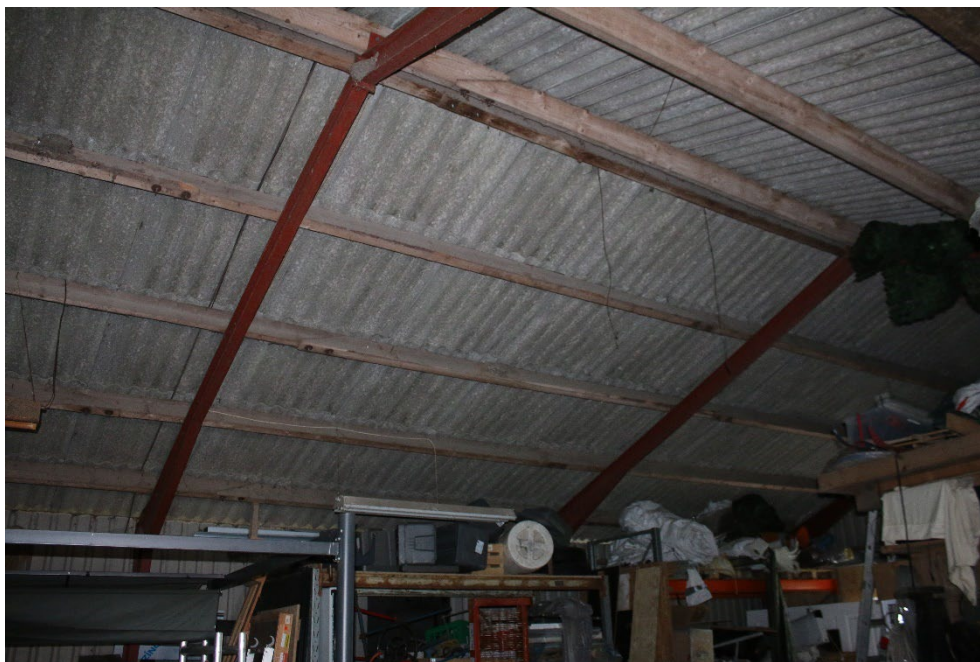
Figur 5-11 Taget udgøres af eternitplader uden undertag eller isolering.

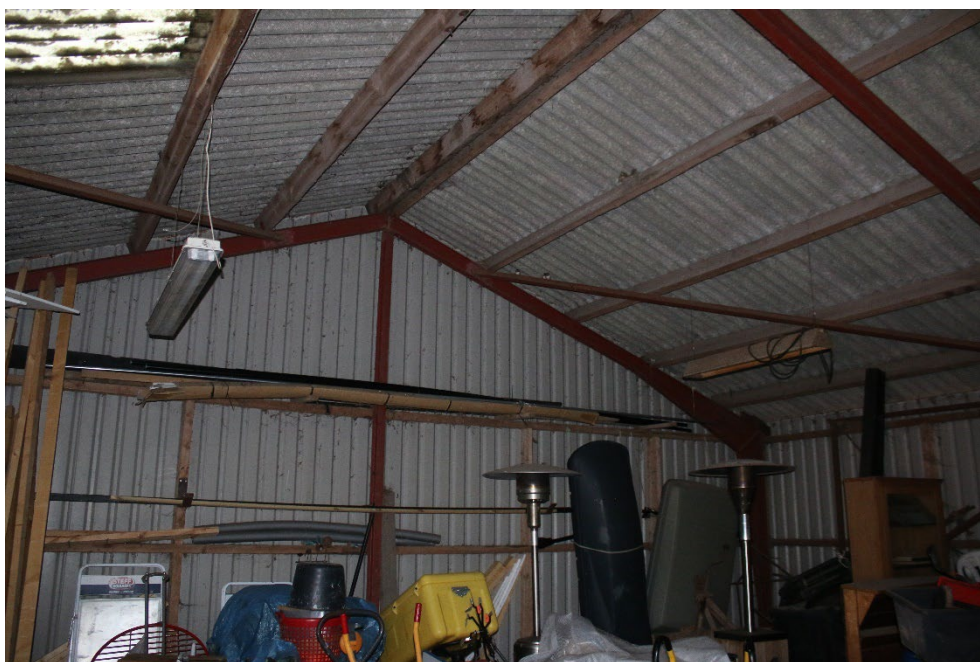
Figur 5-12 Tagkonstruktionen byder ikke på isolerede skjulesteder for flagermus.

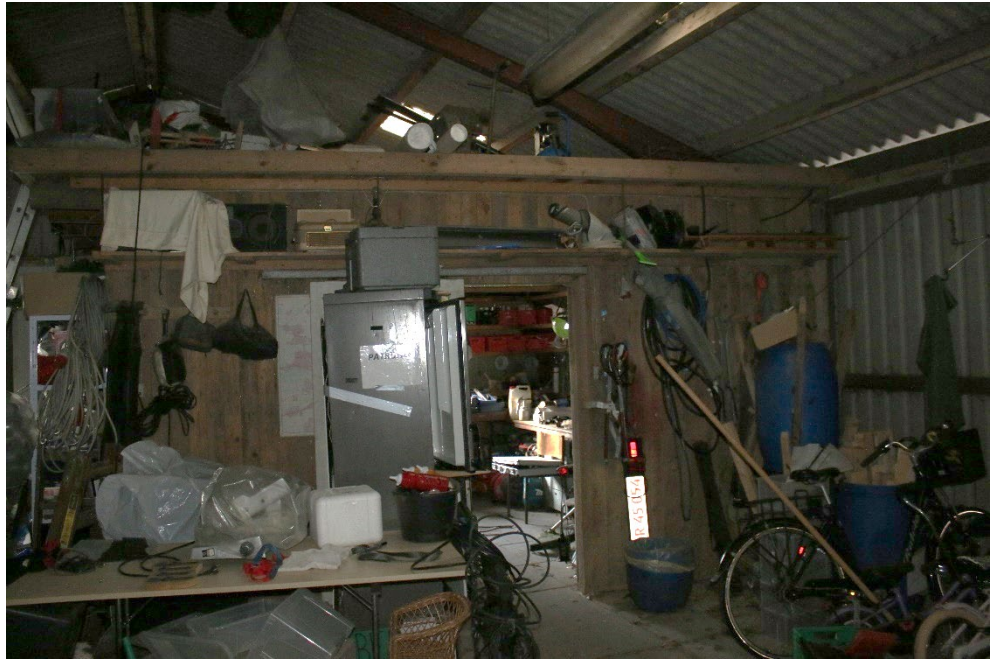
I maskinhallen findes et mindre isoleret værksted, hvor der dog ikke er adgang til etageadskillelse eller isolerede vægge (se Figur 5-13 og Figur 5-14).

Figur 5-13      *Inde i maskinhallen er et mindre, isoleret værksted.*

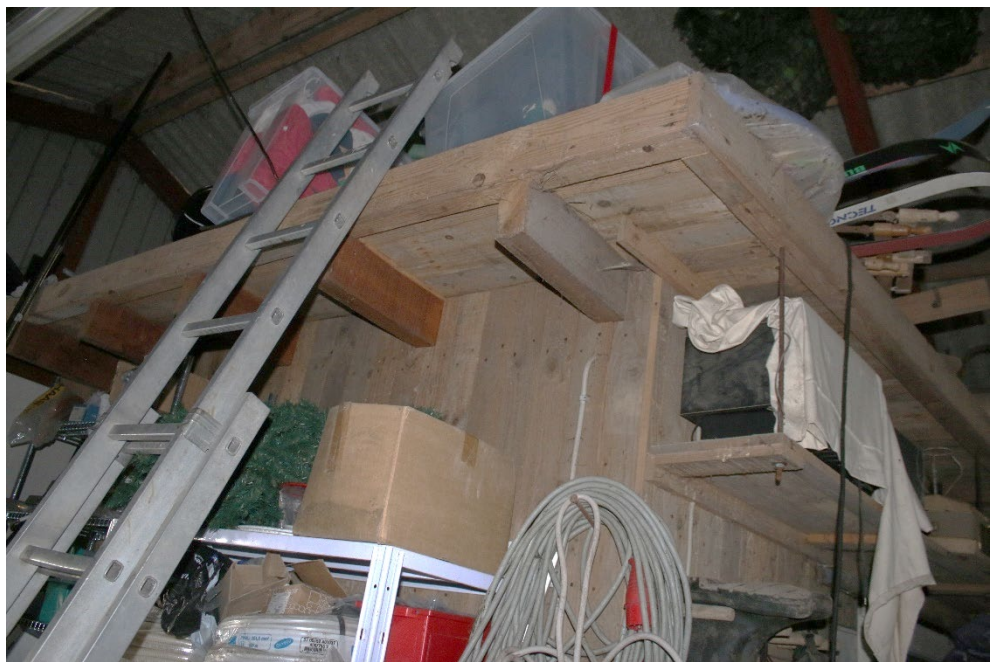
Figur 5-14      *Konstruktionen af værkstedet, herunder vægge og loft/"tag" er tæt lukket, således at flagermus ikke har adgang til skjulesteder i tilknytning hertil.*

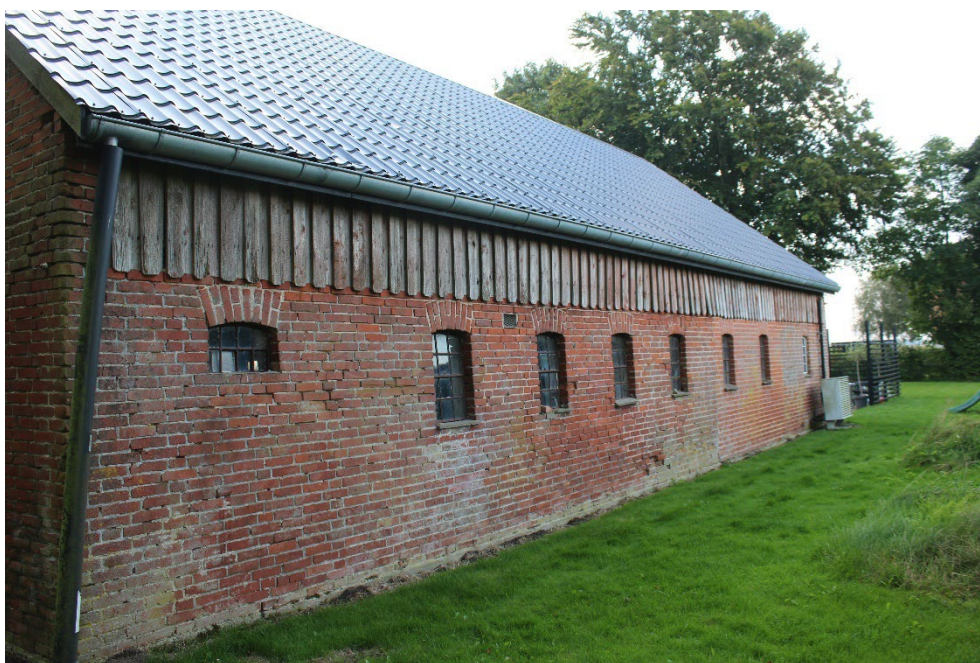
Staldbygning opført i mursten med bliktag (Figur 5-15 og Figur 5-16).

Figur 5-15 Stald set fra haven.

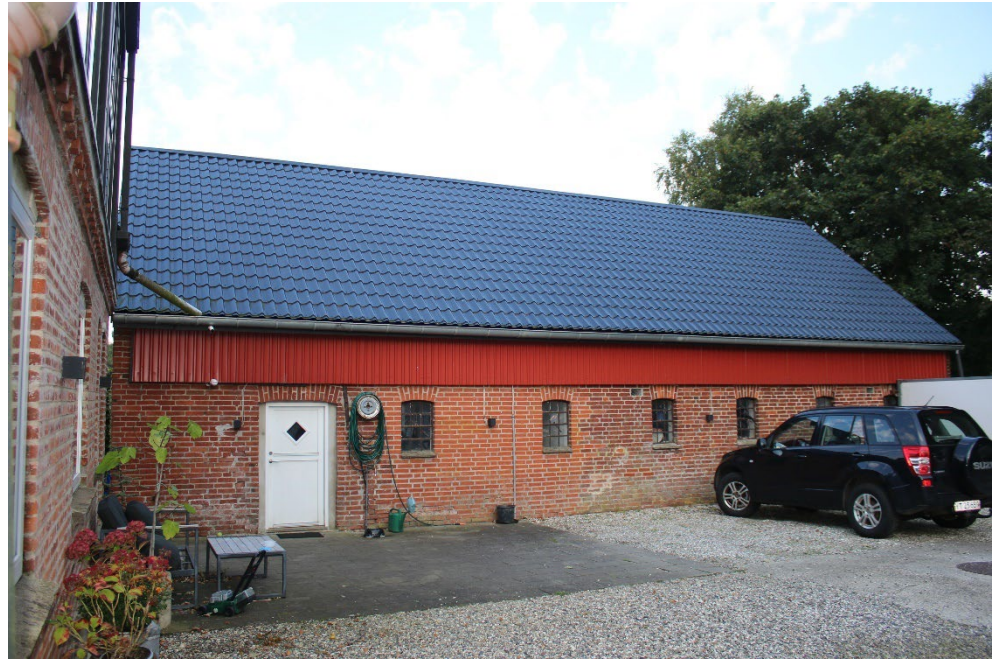
Figur 5-16 Stald set fra gårdsplads.

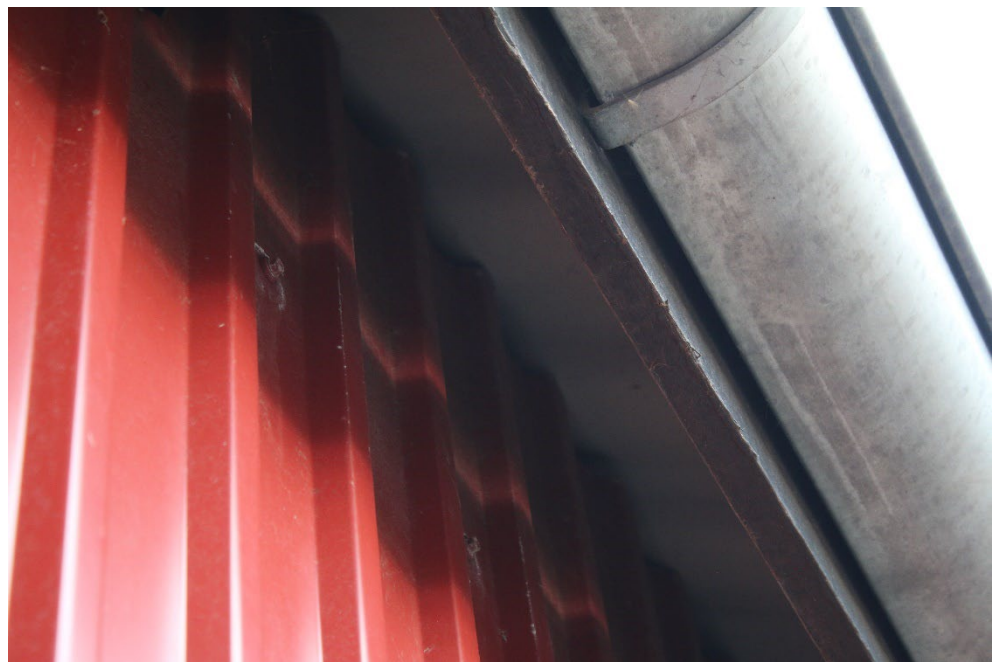
Figur 5-17 Ud mod gårdspladsen vurderes murværk at slutte tæt mod tagudhæng.

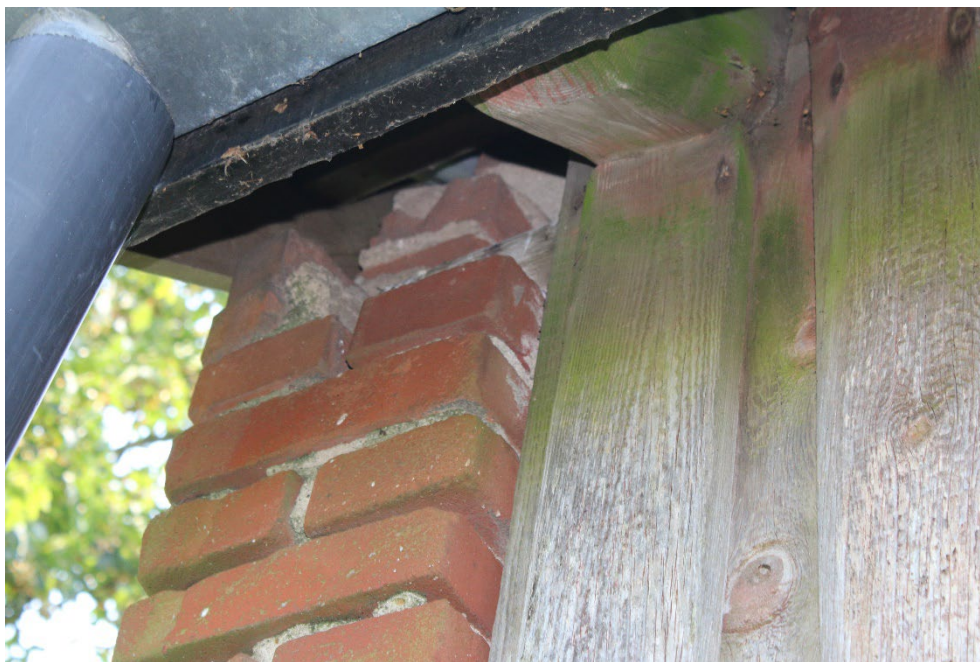
Mange indgangsmuligheder, flere steder med indikation af slid (brædder ved tag samt ved vindue) (Figur 5-17, Figur 5-18, Figur 5-19, Figur 5-20, Figur 5-21 og Figur 5-22). Tag uden undertag eller isolering (Figur 5-23), men flere tagspær/-

Figur 5-18 På bagsiden er der adskillige huller/sprækker, der giver adgang til bygnings indre.

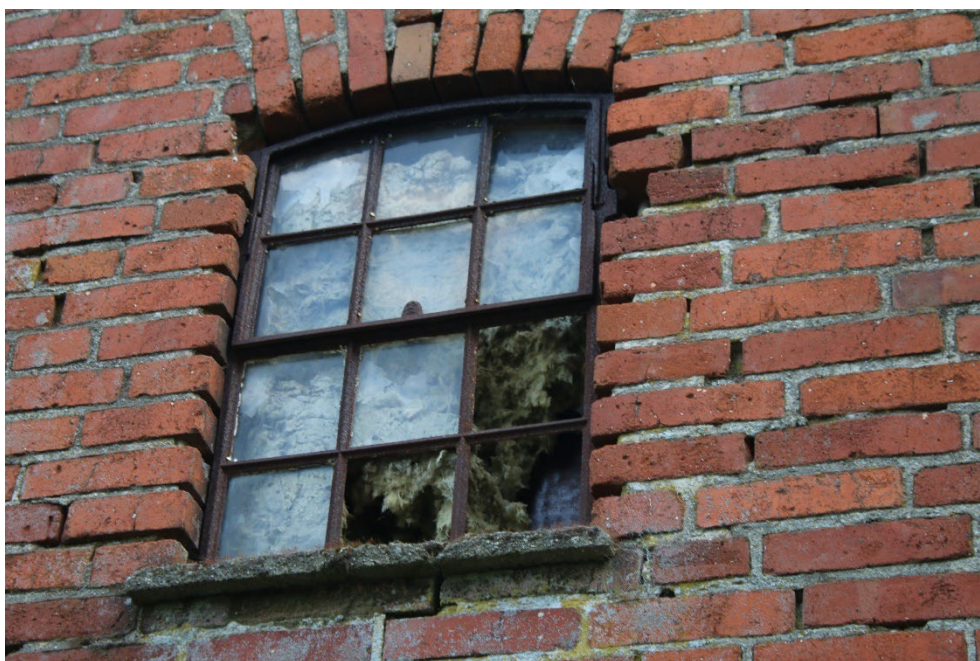
Figur 5-19 Manglende ruder i vindue giver ligeledes adgang.

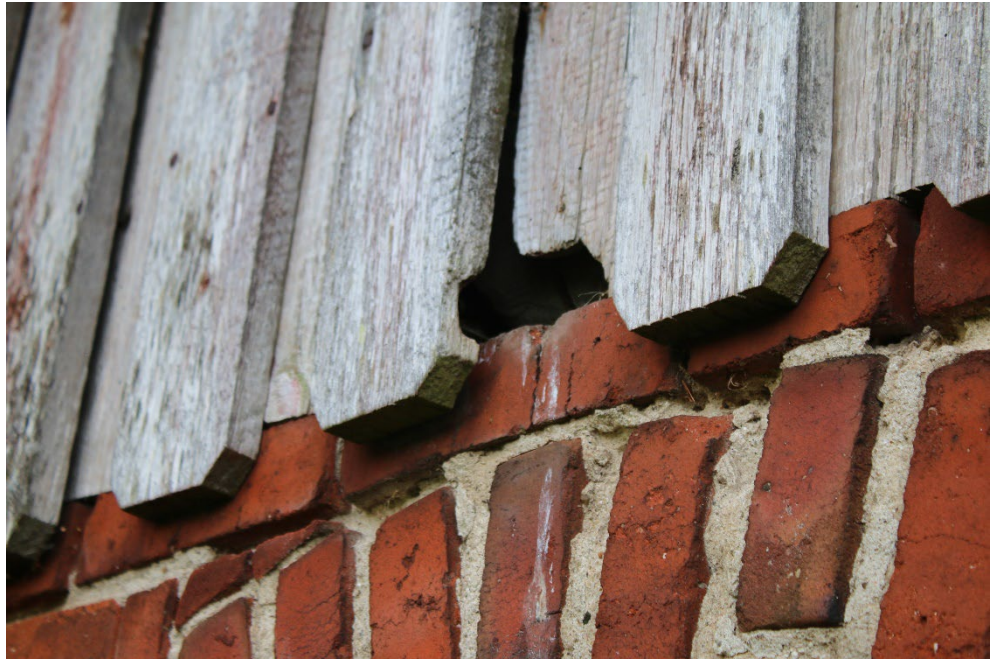
*Figur 5-20 Brædder over murværk ud mod haven har flere steder huller/sprækker, der giver adgang til bygningens indre og synes at bære præg af slid.*

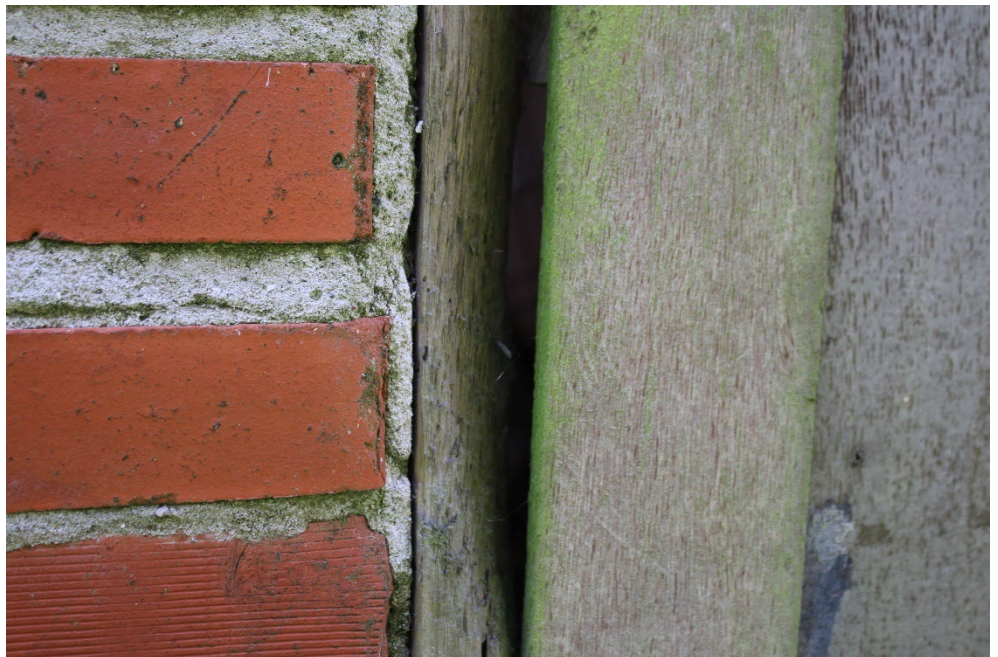
*Figur 5-21 Ved aflukket vindue mod nord synes sprække med aflukning og vindueskarm at bære præg af slid, der ikke kan udelukke at stamme fra dyr.*

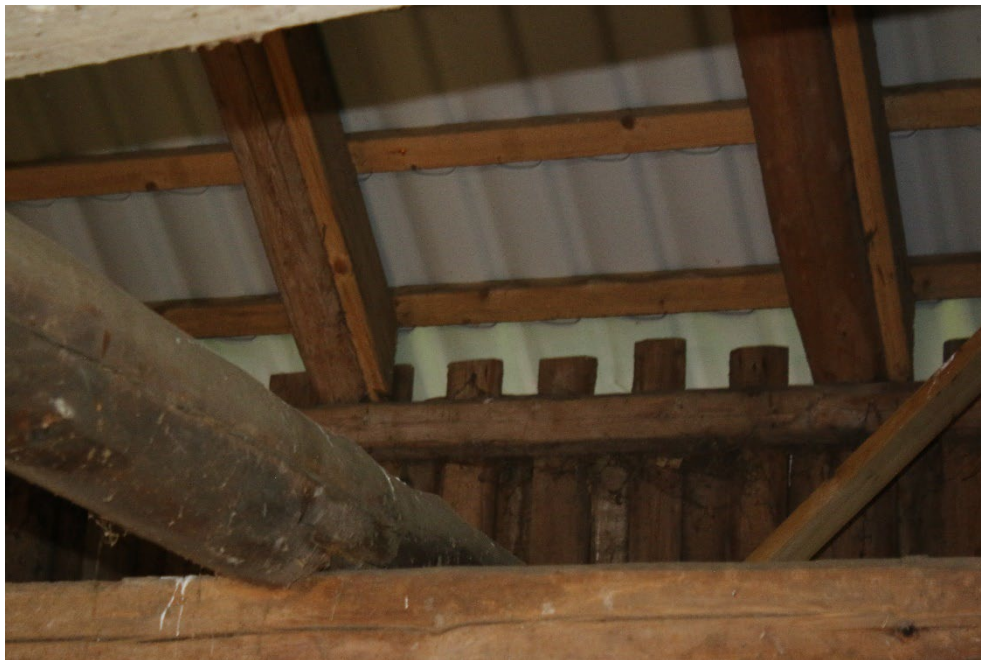
Figur 5-22 Murværk ud mod haven slutter ikke tæt til tagudhæng.

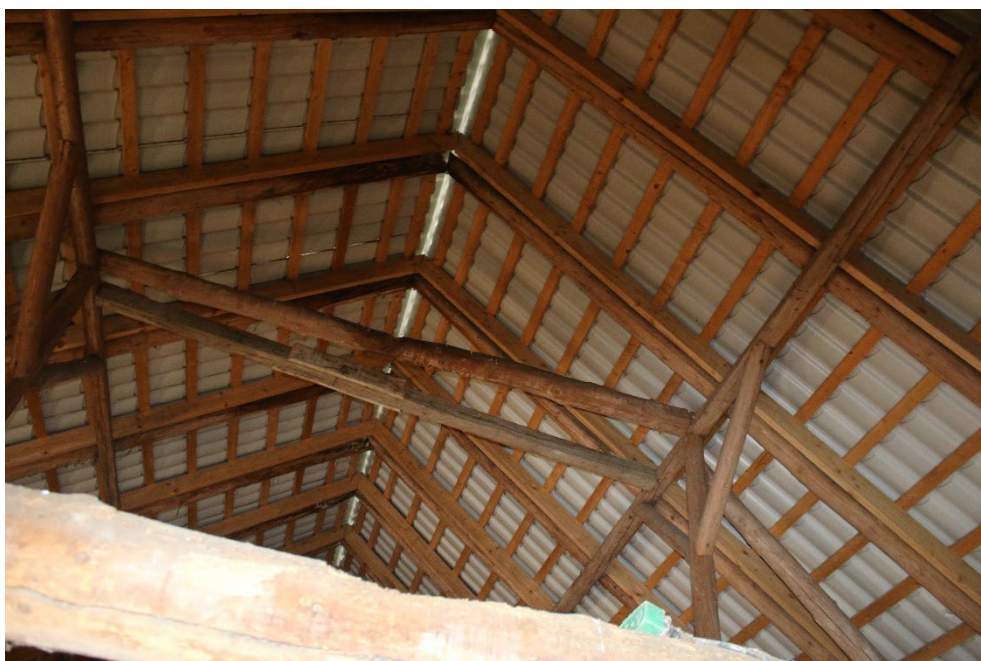
Figur 5-23 Tagkonstruktionen består af blikplader uden undertag eller isolering. Tag-spær og støttende bjælker generelt samlet meget tæt og uden større sprækker, der kan fungere som skjulested for flagermus.

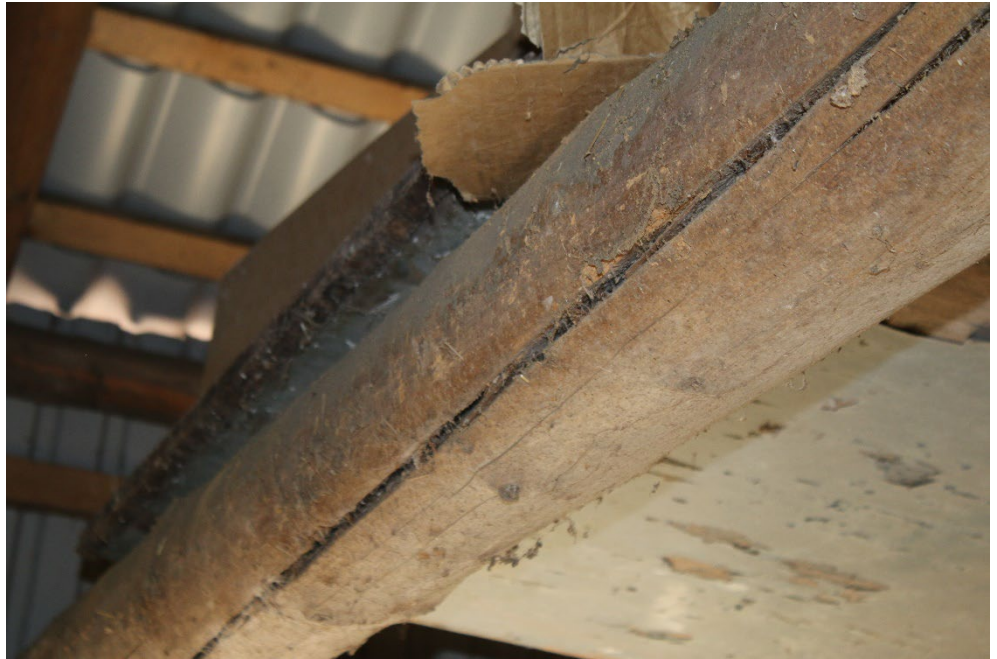
bjælker med potentielt dybe sprækker (Figur 5-24). Samling mellem spær og bjælker meget tæt og uden flagermusegnede sprækker.

Underetage under renovering med opbrudt gulv (Figur 5-25). Der er ikke i forbindelse med besigtigelsen gjort fund af afbidte sommerfuglevinger eller andre tegn på nylig flagermusaktivitet inde i bygningen ligesom sprækker i tagspær og -bjælker er dækket af spindelvæv, der indikerer, at disse ikke aktuelt benyttes af flagermus.

*Figur 5-24 Flere af tagspærene har dybe sprækker, der ikke kan udelukkes at være dybe nok til at fungere som skjul for flagermus. Sprækkerne er dog fyldt med spindelvæv, der antyder, at dette ikke aktuelt er tilfældet.*

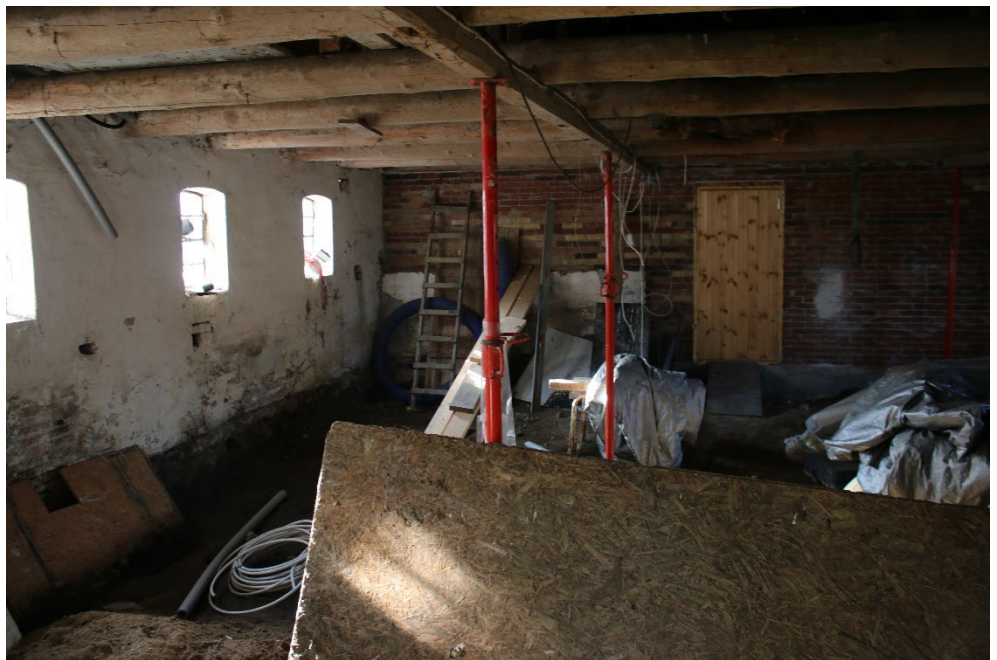
Det vurderes, at bygningen potentielt er egnet som og tidligere har fungeret som levested for flagermus, men grundet aktuelle renoveringsaktiviteter, så vurderes dette ikke længere at være tilfældet.

*Figur 5-25 Bygningen er under renovering.*

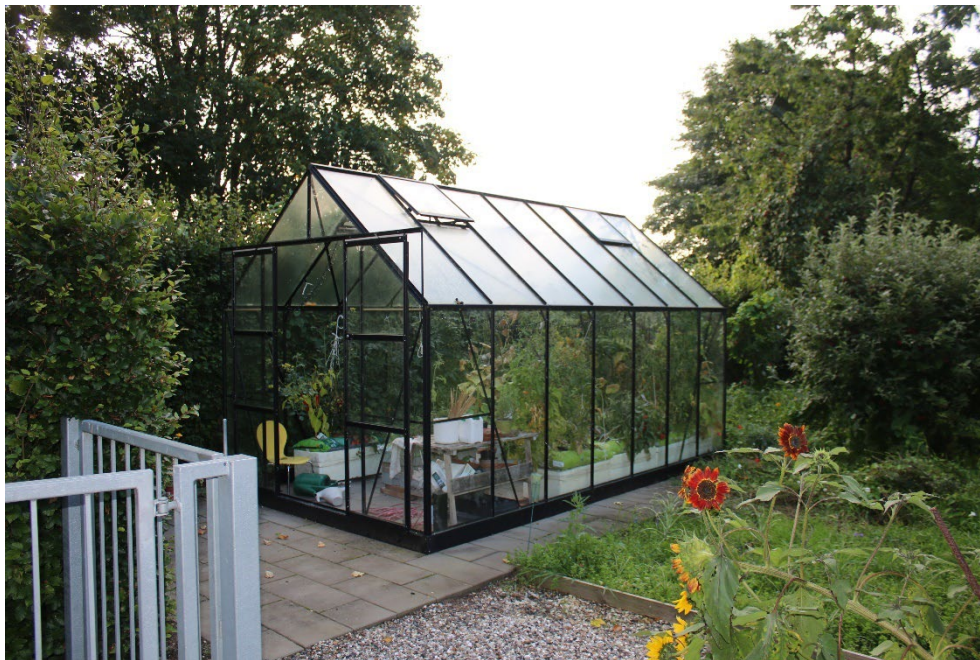
Ikke-egnet som yngle- eller rasteområde for flagermus pga. manglen på egnede skjulesteder.

Figur 5-26 Drivhus set fra gårdsplads.

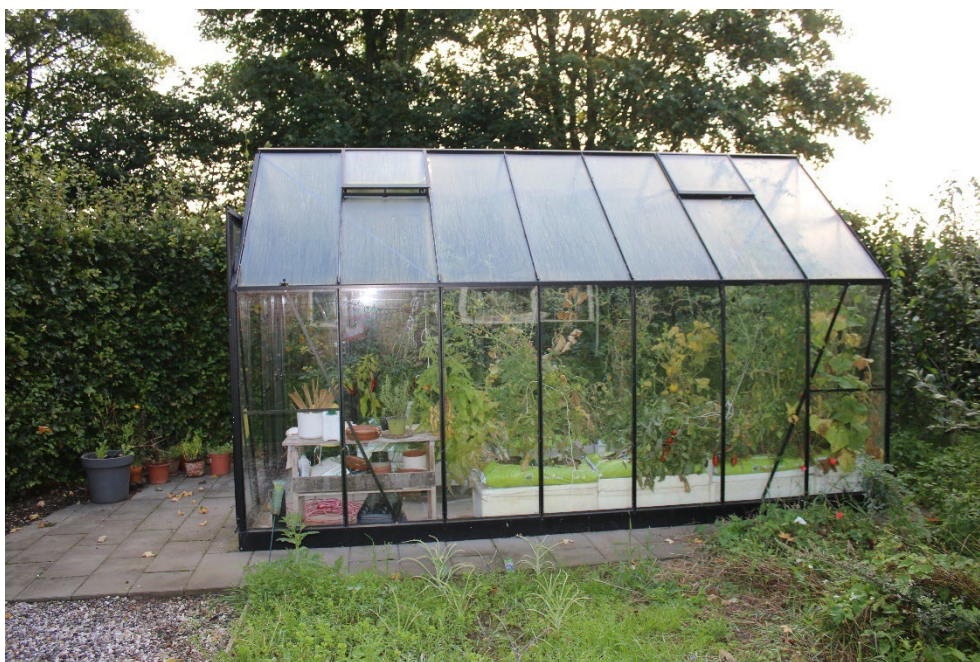
Figur 5-27 Drivhus set fra haven.

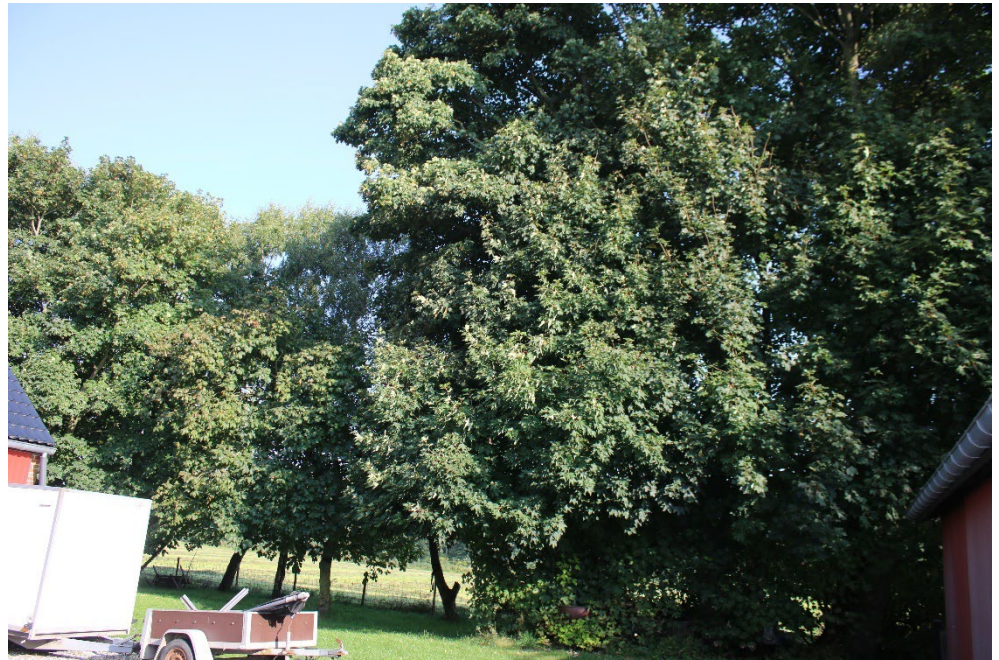
Figur 5-28 *Træer, der afgrænser haven mod nord.*

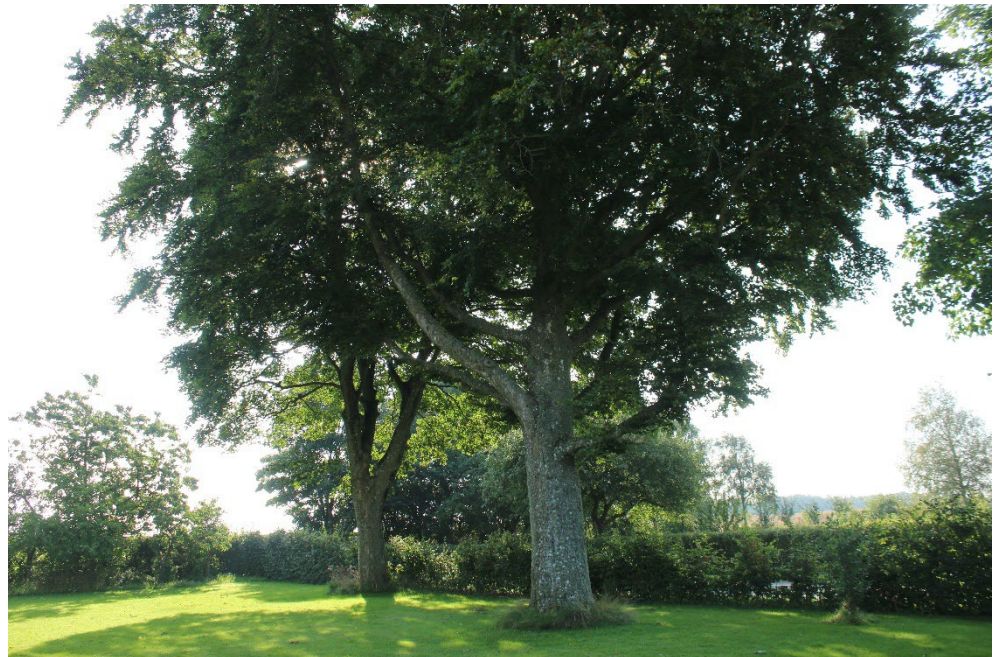
Figur 5-29 *Træer i forhaven (mod syd). Træerne vurderes uegnede for flagermus, da de er uden flagermusegnede strukturer i form af sprækker, huller, hulheder o. lign.*

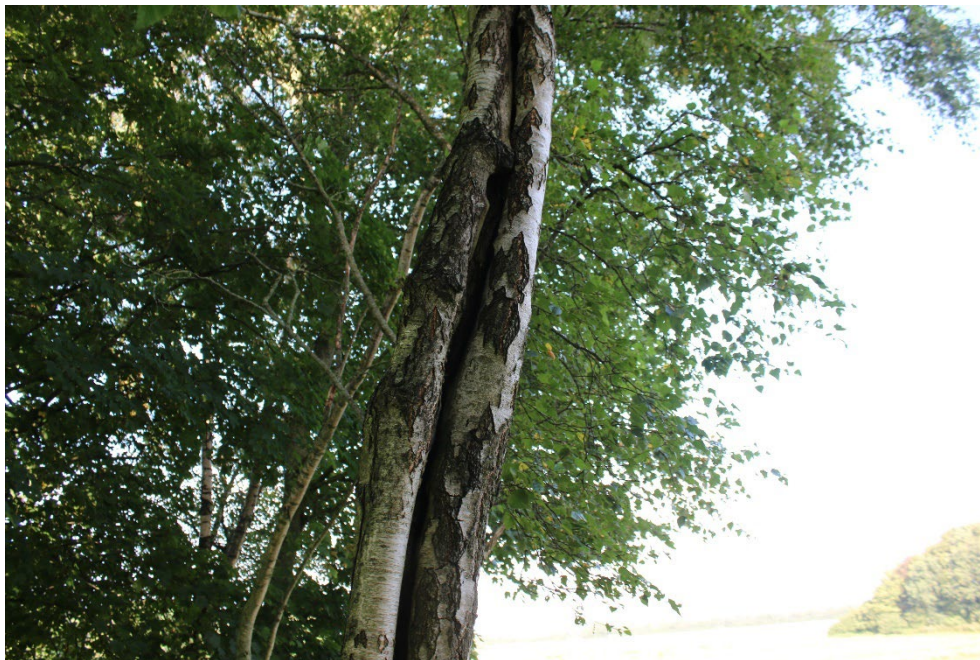
Mod nord står et birketræ med langsgående sprække/fure i stammen (56.271514, 10.139515), men denne er ikke dyb og tilbyder således ikke tilstrækkeligt læ og/eller skjul i forbindelse yngleaktivitet eller vinterrast (Figur 5-30). Yderligere anvendes træet i forbindelse med ophæng af hængekøje,

hvorfor træet ikke vurderes at være fri for forstyrrelser fra menneskelige aktivitet i den periode af året, hvor flagermus yngler.

*Figur 5-30 Birketræ med lang længdegående sprække, der dog ikke vurderes at være dyb nok til at fungere som yngle- eller rasteområde for flagermus. Det kan dog ikke udelukkes at træer på dage med velegnet værd kan fungere som dagsrast for enkeltindivider.*

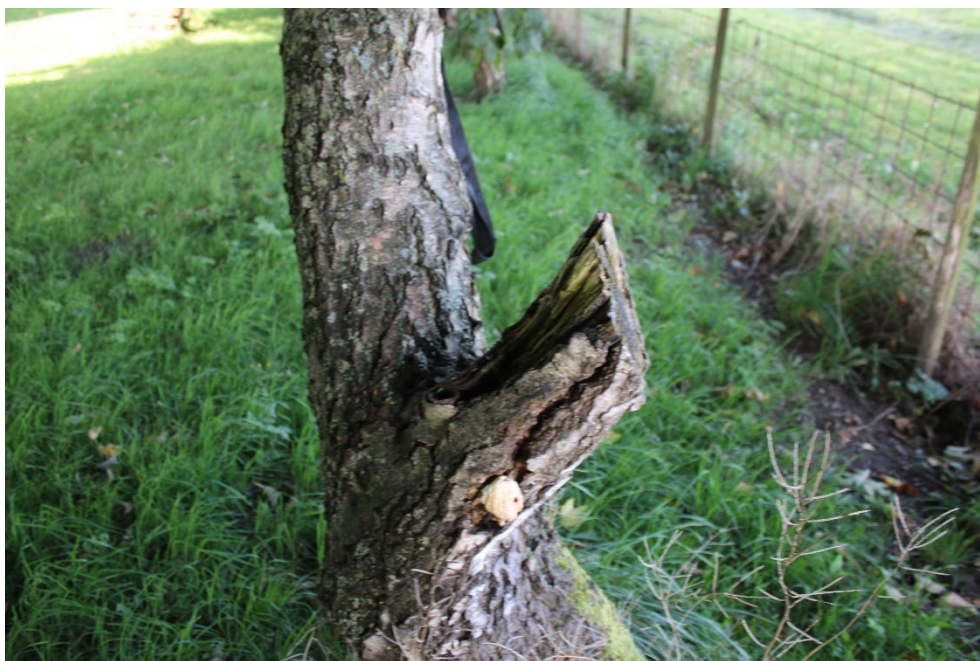
Andre træer ligeledes med enten overfladiske barkskader og/eller opadvendte sprækker, der ikke er egnet som yngle- og/eller rasteområde for flagermus (Figur 5-31, Figur 5-32 og Figur 5-33).

*Figur 5-31 Enkelte træer har fået beskåret grene, men disse uden sprækker eller hulrum, der kan anvendes af flagermus.*

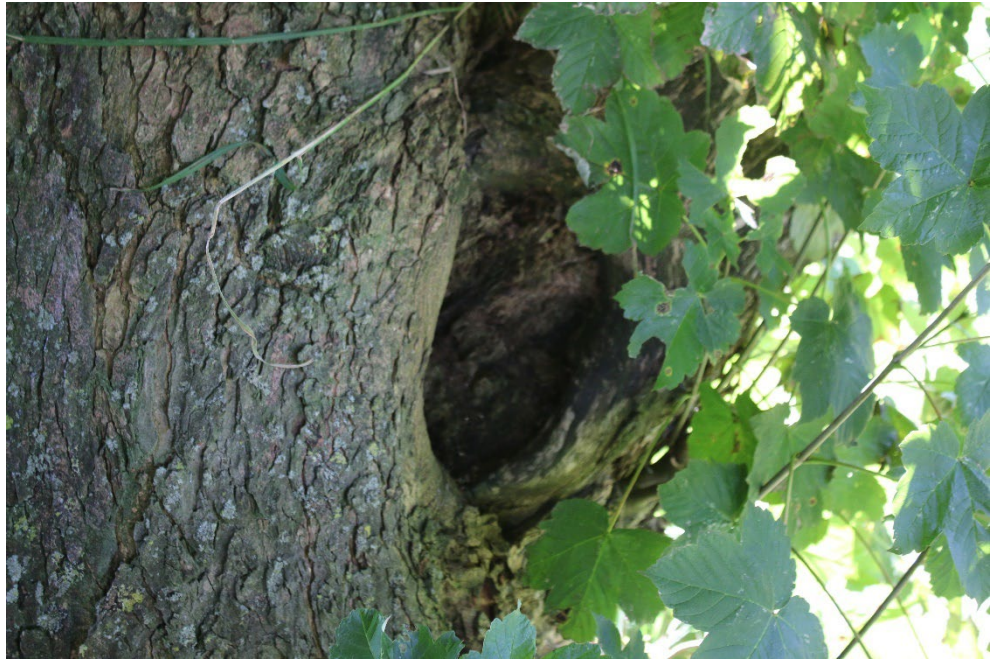
Figur 5-32 Lavt siddende hulhed, der er opadvendt og dermed udsat for regn.

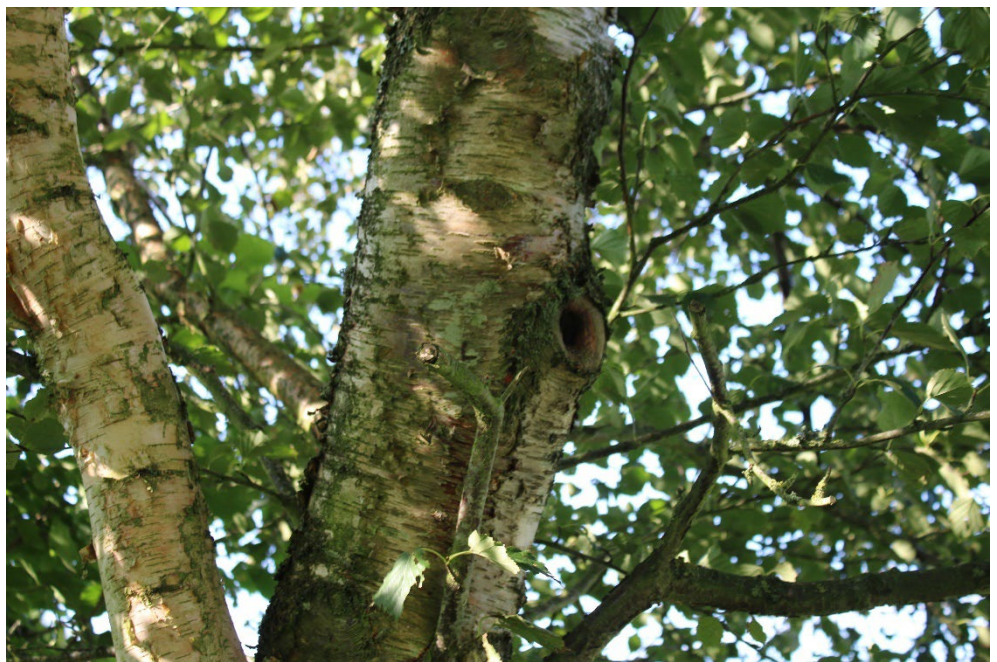
Figur 5-33 Opadvendt og meget overfladisk hulhed efter afskåret gren.
