# Spanager - Haslev Øst - Vordingborg Nord - Miljøkonsekvensvurdering

Gydebanker og odderhuler

Energinet Eltransmission A/S

Dato: 30. april 2024

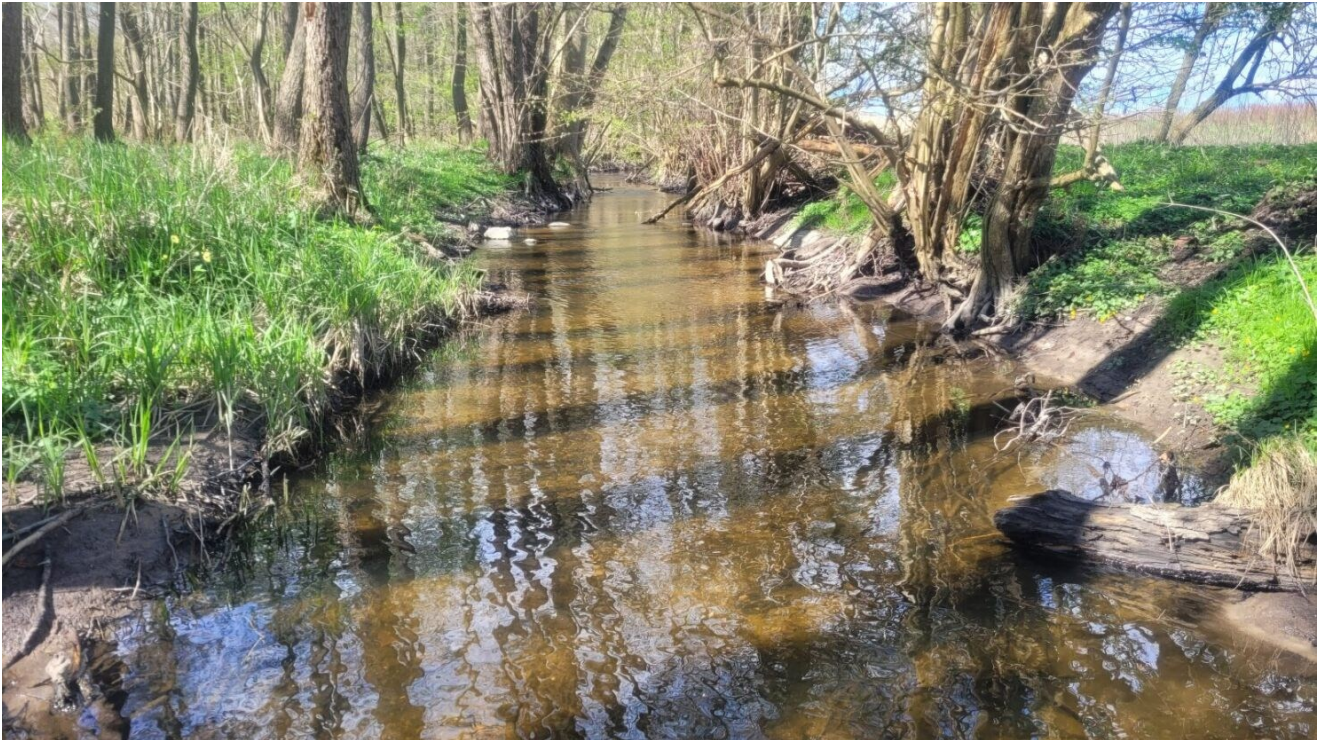
Figur 2: Stenkilde bæk fra øst mod vest.

Stenkilde bæk ligger i et mindre skovområde og er på strækningen et fint mæandreret vandløb med overvejende stenet bund, se Figur 2. Vandløbet er tre m bredt med gode muligheder for skjul i form af underskårne brinker, sten og lignende. Der er også flade brinker med mindre mudderflader. Vandet løber fra vest mod øst.

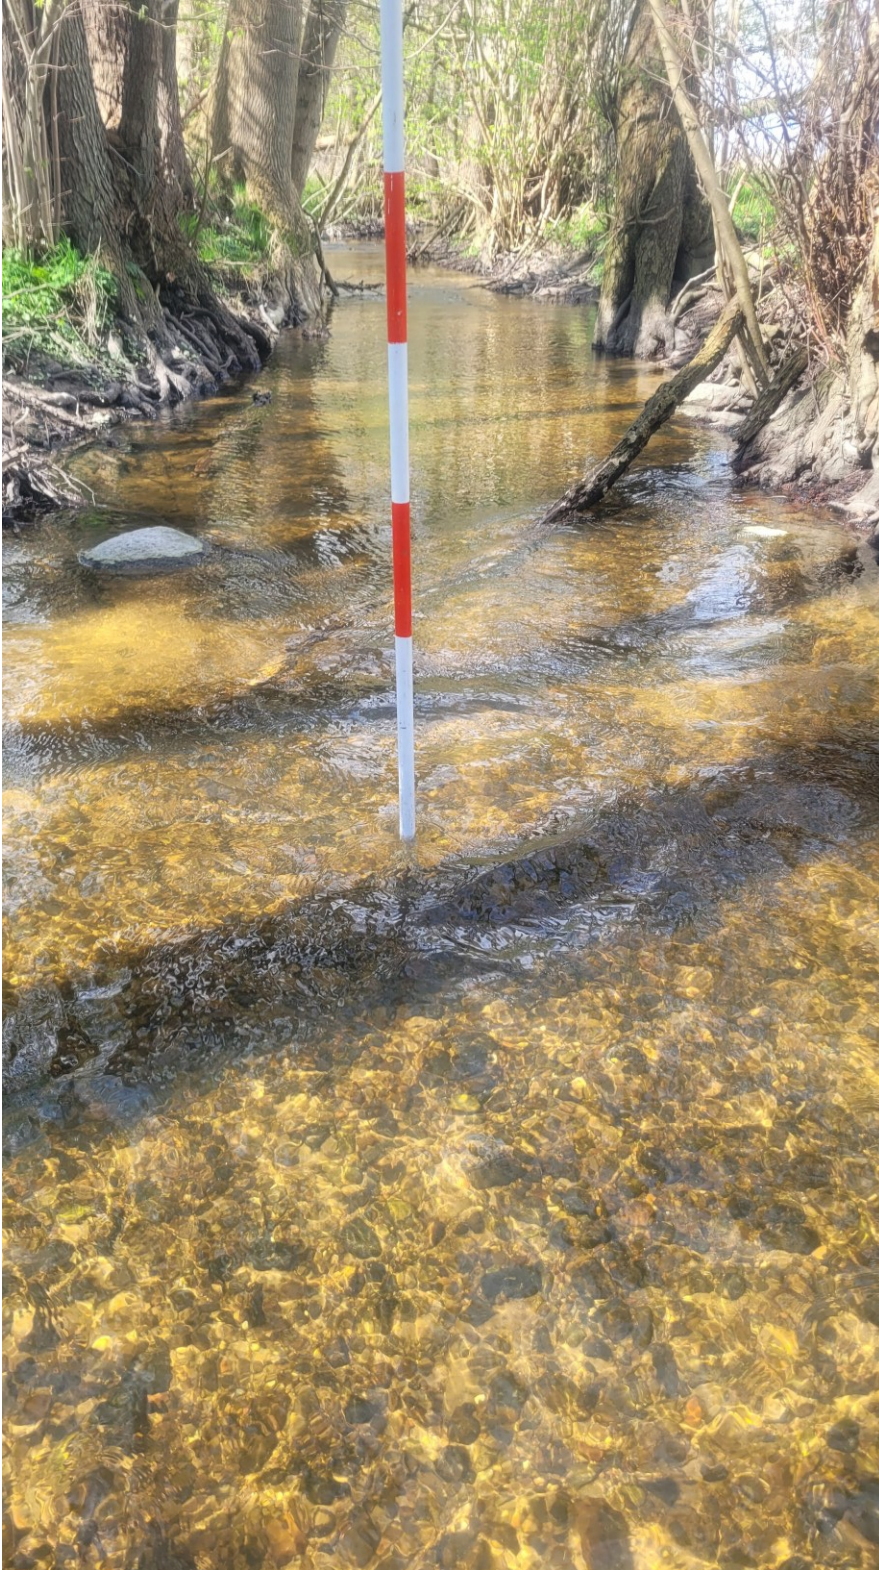
I den østlige del af undersøgelsesstrækningen er bunden overvejende mudret/sandet, dog med overvejende fast bund og en vanddybde på mellem 50 til 70 cm. Den vestlige del af undersøgelsesstrækningen karakteriseres af en vanddybde på 15-30 cm på store dele af strækningen og stenet bund. I den vestlige del findes stryg med gydebanker med en blanding af nøddesten og singels/håndsten samt enkelte store sten (se Figur 3). Generelt er der sandvandring på strækningen, og gydebankerne trænger til beluftning og er med den nuværende fremtoning ikke velegnede for ørred. Der er ikke observeret gydegravninger.

*Figur 3: Stryg vest for tracé, Stenkilde bæk.*

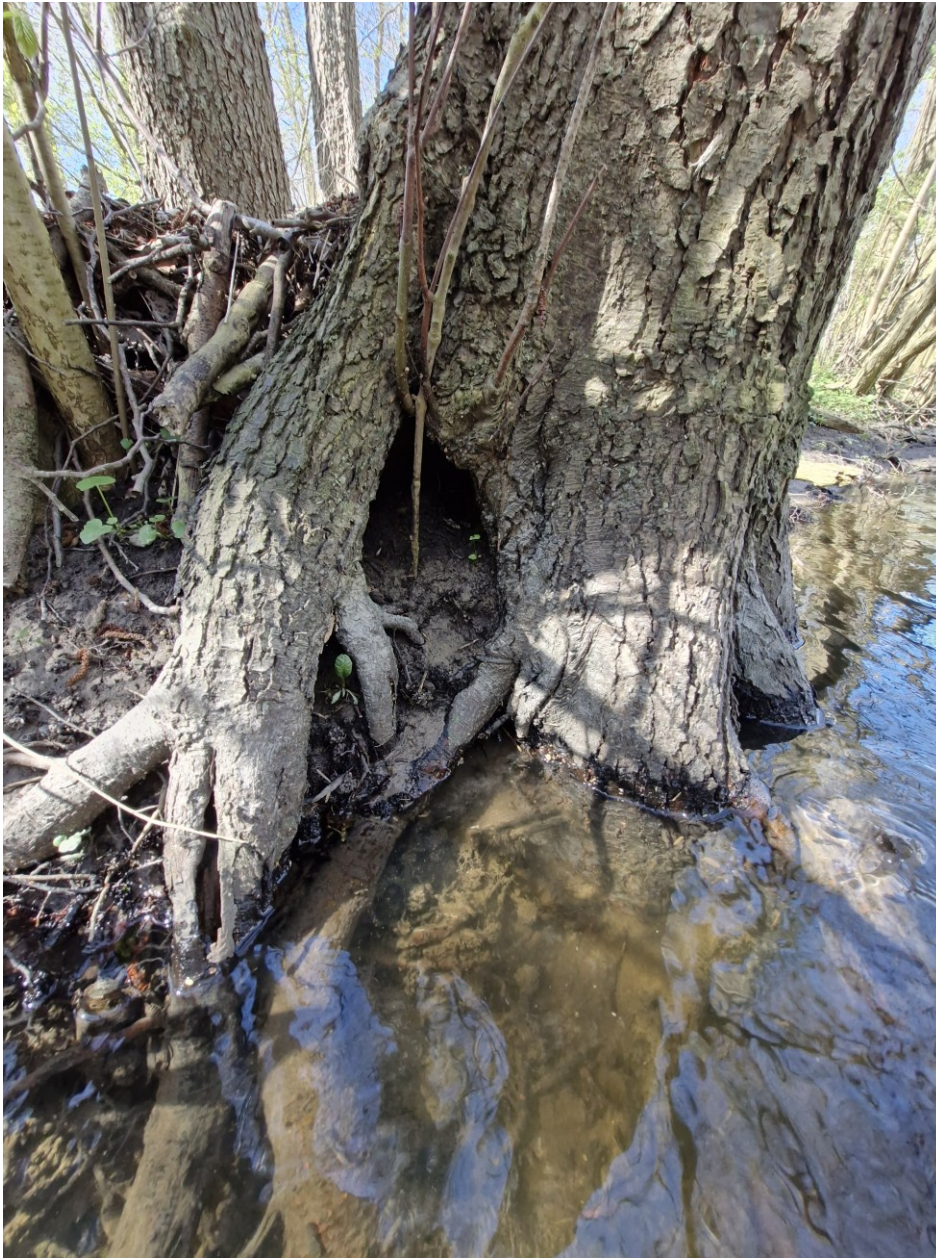
Der er ikke fundet tegn på aktivitet fra odder langs den undersøgte strækning, men der blev observeret en hulhed under en trærod, som kan være en odderhule. Der er ikke fundet tegn på aktivitet.

Figur 4: Potentiel odderhule indenfor det undersøgte 2\*20 m tracé.

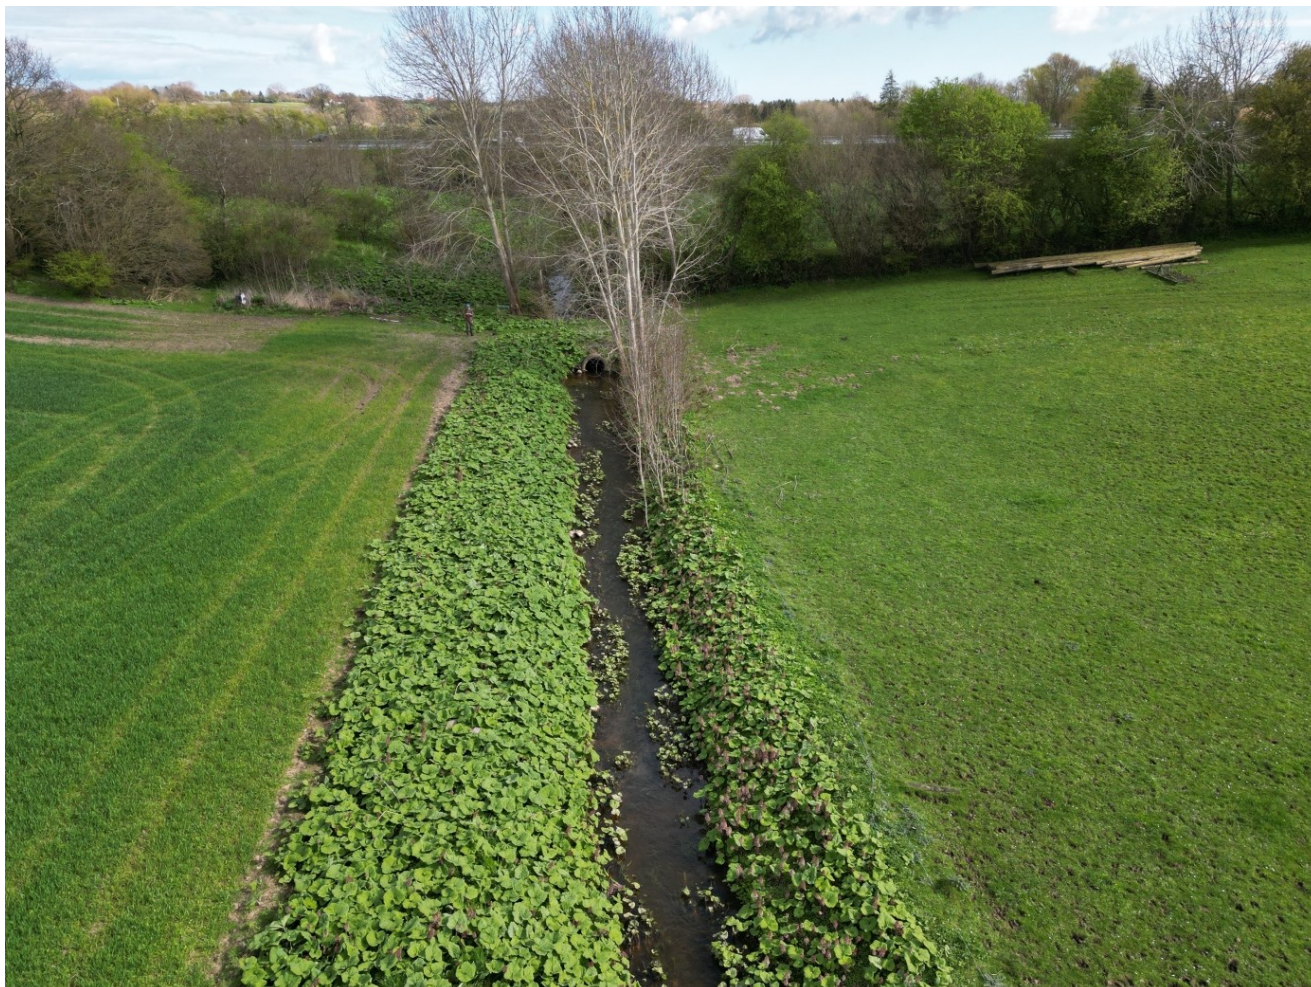
Figur 5: Freerslev å vest for motorvejen.

Vandløbet er 1,5-2 m bredt og karakteriseres af fornuftige faldforhold og god strømhastighed i vandet. Vanddybden er generelt 10-25 cm. Åen er udrettet i sit forløb, men vest for vejunderføringen let bugtet pga. plantevækst. Bunden er stenet, men præget af vandring af sand og finkornet grus. Stenene er nøddesten, ærtesten og singels. Brinkerne er stejle og overalt bevokset med hestehov, ingen steder underskårne. På midten af undersøgelseskorridoren er der en vejunderføring for traktorer (se Figur 5).

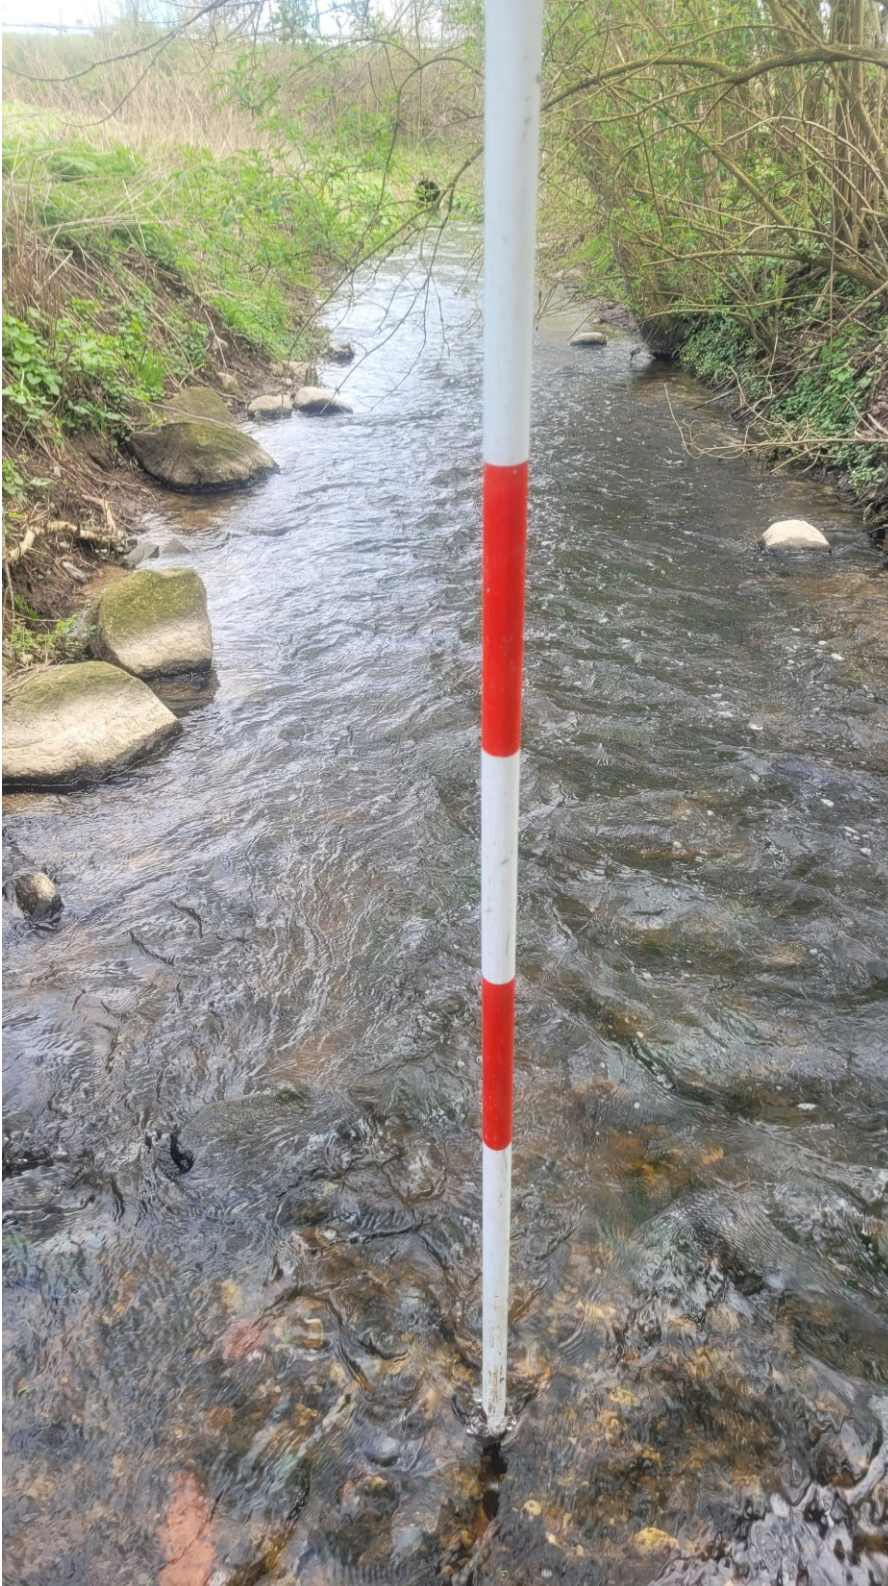
På strækningen, er der hårdt bundsubstrat af forskellig størrelse, som ikke ser udlagt ud. Gruset fremstår sammenkittet af nedvandrende fint materiale. Umiddelbart øst (nedstrøms) for den planlagte gennemskæring, før vejunderføringen midt i undersøgelsesstrækningen, er gydeforholdene bedst, se Figur 6. Vanddybden var her 5-10 cm og der var en blanding af nøddesten, singels og ærtesten. Vejunderføringen vurderes i perioder at kunne være svær at passere i opstrøms retning for fiskene og den øvrige fauna. Der er ikke observeret gydegravninger, og det vurderes, at gruset vil skulle beluftes og sandvandringen reduceres for at strækningen bliver egnet til gydning for laksefisk og lampretter.

Figur 6: Stryg umiddelbart øst for den planlagte gennemskæring, Freerslev å.

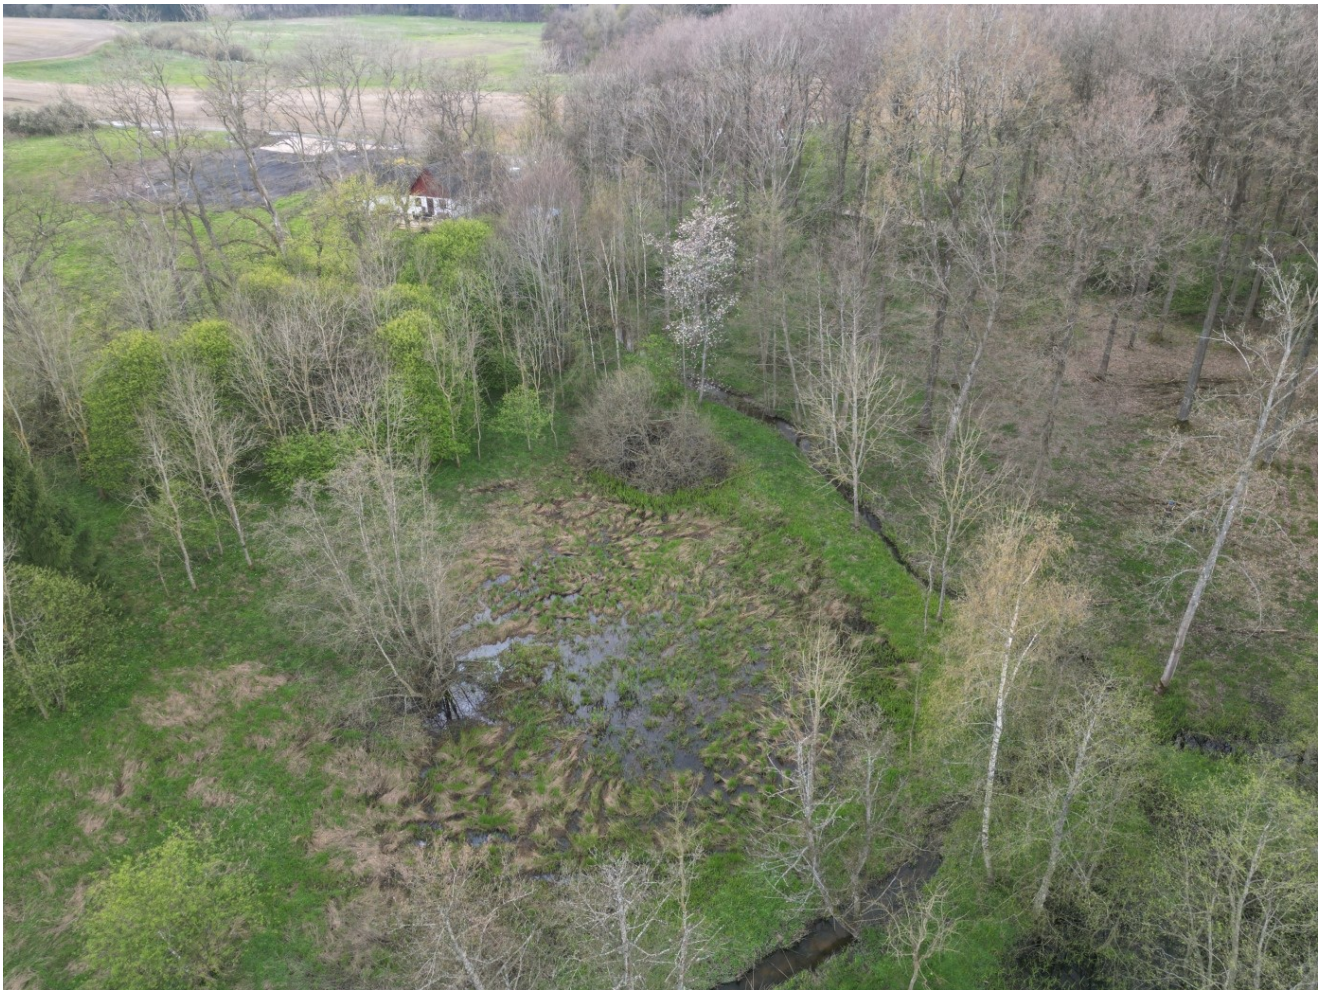
Figur 7: Rønnede tilløb til Bråde bæk fra øst mod vest.

Vandløbet ligger i en skov med overskygning fra træer. Vandløbet er mæandreret, en m bredt og bunden er en blanding af sand og mudder. Vanddybden er 15-35 cm. Brinkerne er flade, til tider underskårne og med mulighed for skjul under træerødder. I østsiden af vandløbsstrækningen er der tilløb fra et moseområde. Vandet løber fra øst mod vest. Billeder af vandløbet ses på Figur 7 og Figur 8.

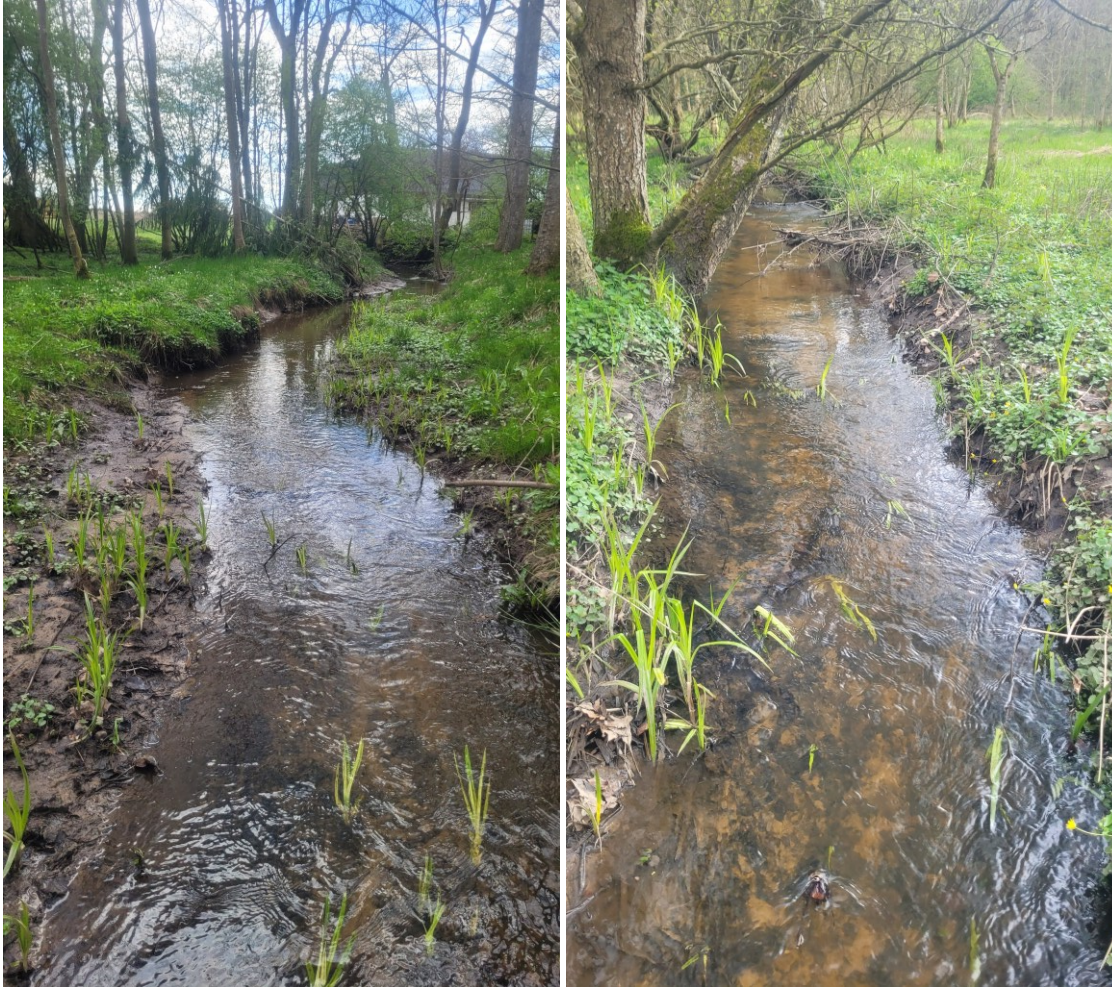
Figur 8: Rønnede tilløb til Bråde bæk. Til venstre vue mod vest. Til højre vue mod øst.

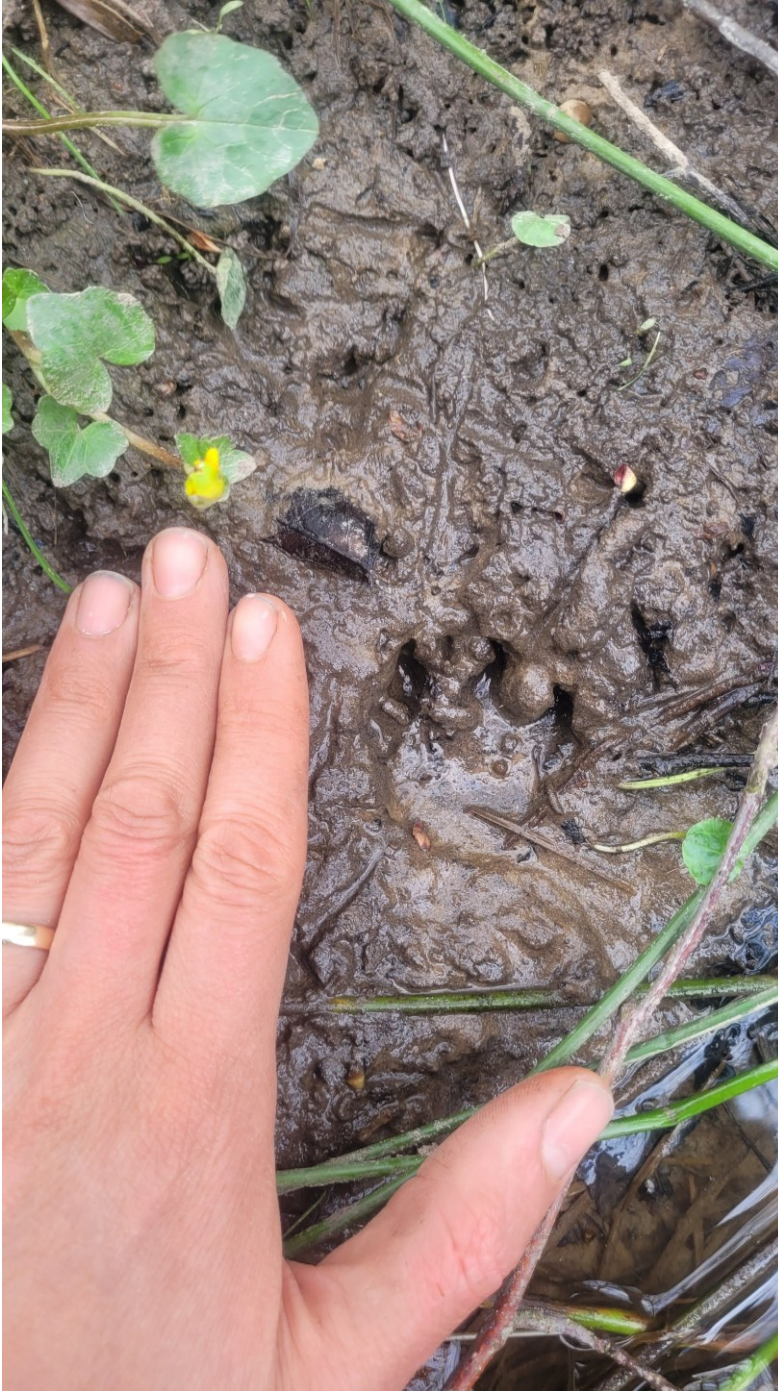
Der er ikke fundet odderhuler langs den undersøgte strækning. Der er fundet et spor, hvor det ikke kan afvises at være fra odder, jf. Figur 9.

*Figur 9: Enkeltstående spor, som ikke kan afvises er fra odder.*
