# BESIGTIGELSESNOTAT FOR PLANOMRÅDE IDOMLUND

BESIGTIGELSESNOTAT

A251523-012

13-11-2024

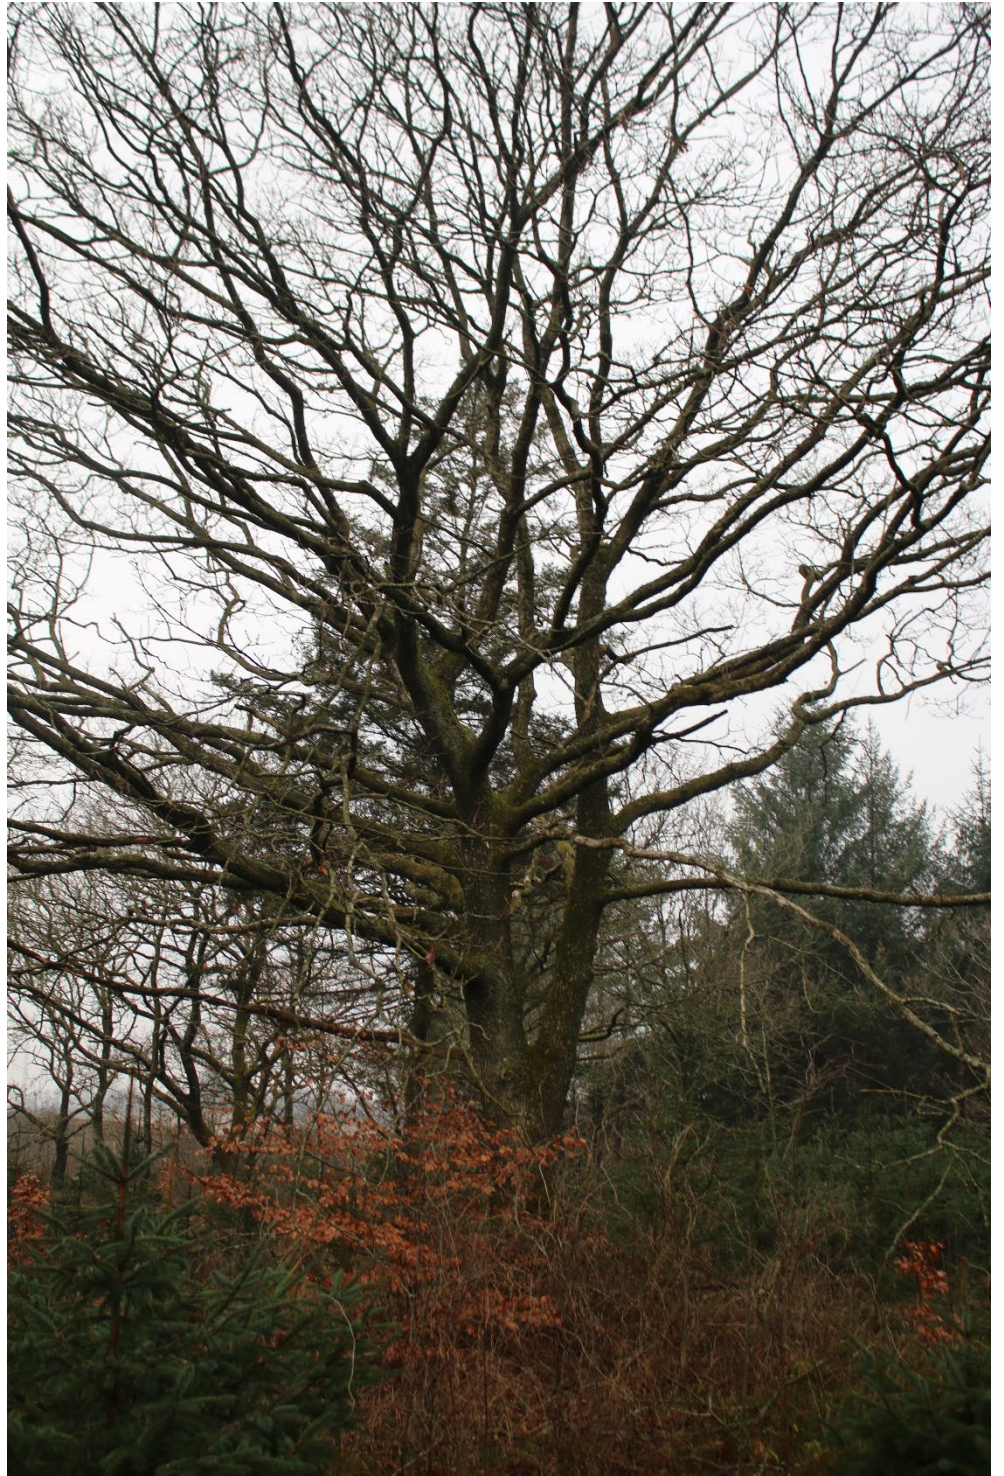
De største træer i området består af egetræer med en omkreds på mellem 190-220 cm, dvs. en DBH (diameter i brysthøjde) på mellem 60-70 cm (Figur 4-3). I den sydlige del af det besigtigede område findes der enkelte egetræer med døde/knækkede grene, ligesom der kun er enkelte døde/væltede træer og træer med mindre barkskader. Ingen af de undersøgte træer rummede forekomst af sprækker eller hulheder, der er vurderet egnet til flagermus.

*Figur 4-3 Skovområdet udgøres hovedsageligt af små til mellemstore træer, hvor de største træer (almindelig eg) har en diameter i brysthøjde (DBH) på op til 40 cm. Træer rummer ikke flagermusegnede sprækker og/eller hulheder.*

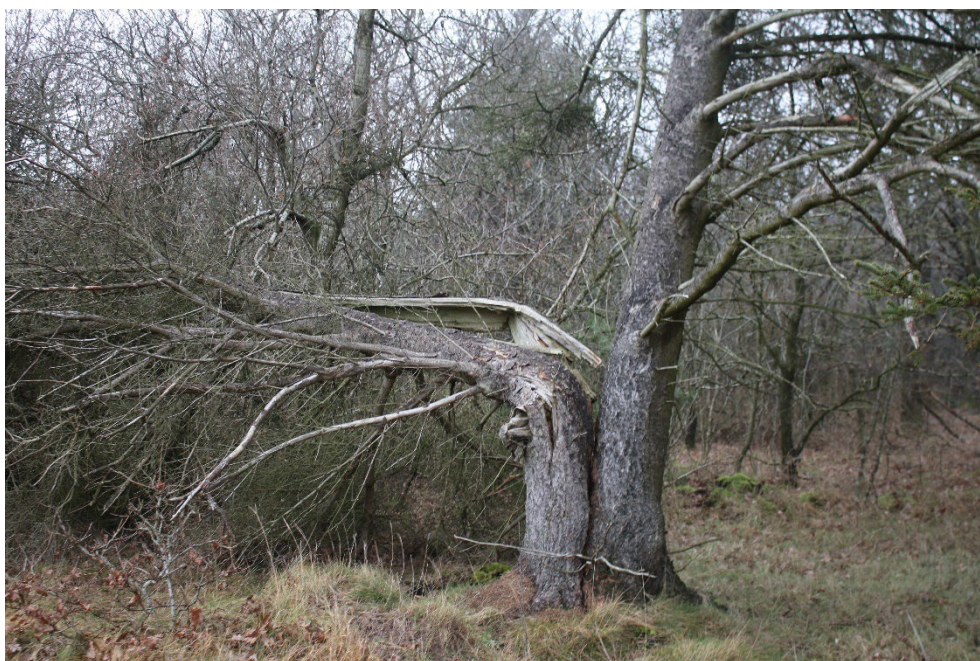
Også dette delområde rummer kun få døde og/eller svækkede træer, men der var dog forekomst af enkelte træer der sandsynligvis pga. storm er væltet og/eller flækket. Selvom disse træer rummer markante sprækker, så vurderes de at være meget åbne og dermed udsatte for vind og vejr ligesom sprækkerne forekommer nær jordoverfladen, hvor de er udsatte for forekomst af rovdyr i området. Således vurderes ingen af disse træer heller at være egnet som yngle- eller vinterrasteområde for flagermus, omend det ikke kan udelukkes at træerne på dage med gunstige vejrforhold kan udgøre dagsrastested for enkeltindivider af flagermus.

*Figur 4-5 Skovområdet rummer kun få træer i nedbrud. Her et fyrretræ, der sandsynligvis er flækket pga. storm, men da sprækken fremstår meget åben og udsat for vind og vejr samt ligger nær jordoverfladen, så vurderes den ikke at være egnet som yngle- eller vinterrasteområde for flagermus. Det kan dog ikke udelukkes at træet kan udgøre dagsrast for enkeltindivider på dage med gunstigt vejr.*

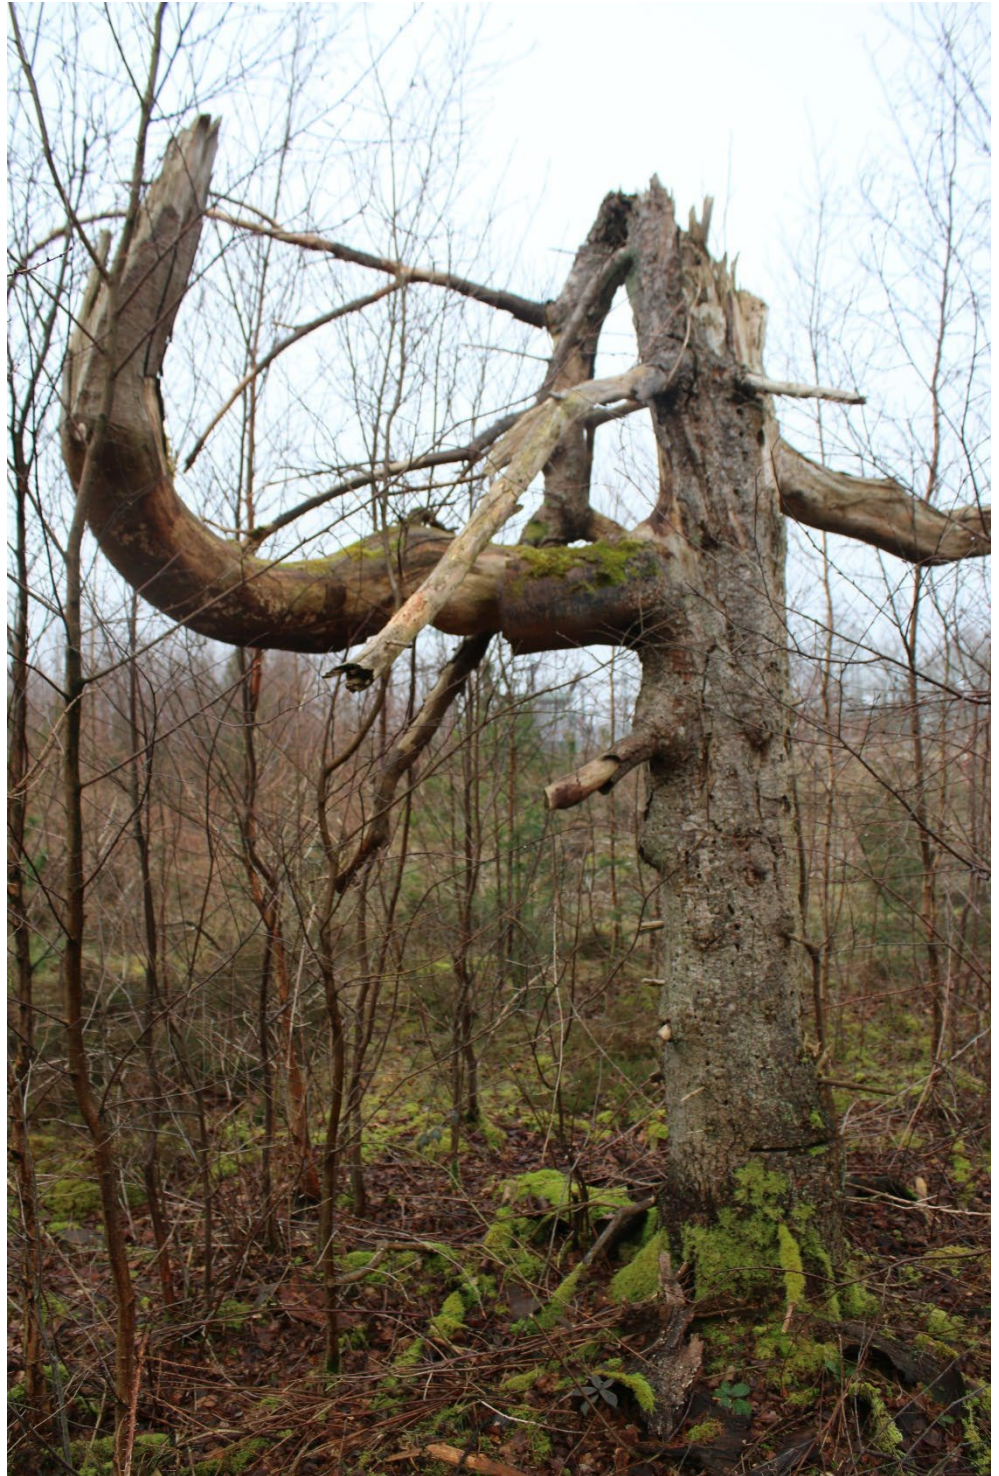
*Figur 4-8 Den vestlige del af skovområdet rummer hovedsageligt små og unge træer, men der er et enkelt sted efterladt et enkelt træ til naturligt forfald. Selv om dette træ er under nedbrud med forekomst af sprækker, revner og knækkede grene, så vurderes træet ikke at rumme hulheder, der er egnet som yngle- og/eller vinterrast for flagermus, da begyndende sprækker og skader er for overfladiske til at skabe egentlige hulheder. Det kan dog ikke udelukkes at træet kan udgøre dagsrast for enkeltindivider på dage med gunstigt vejr.*

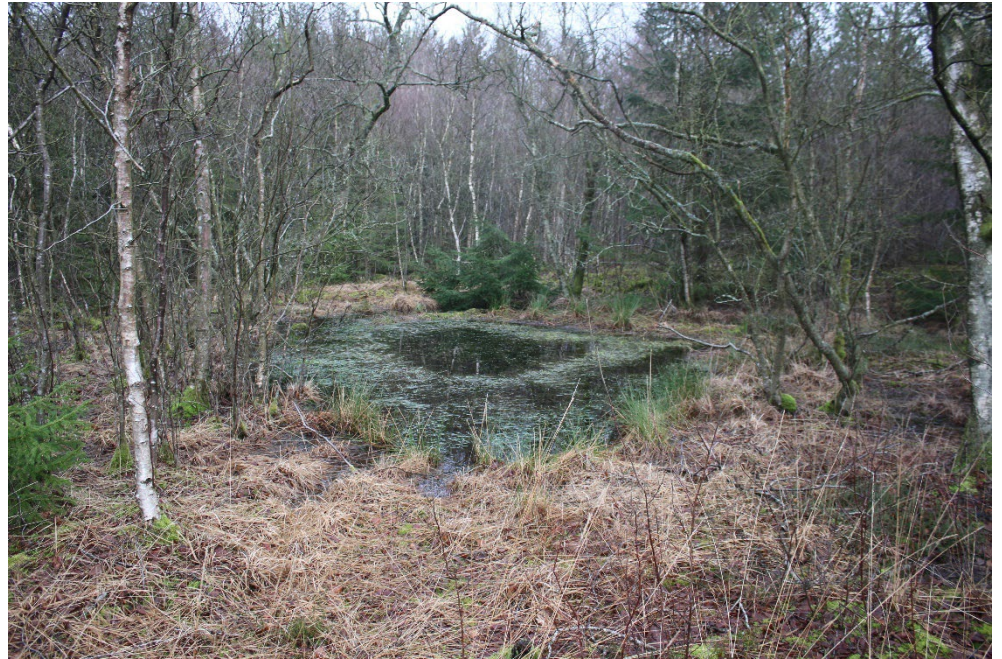
Indenfor fredskoven findes et mindre vandhul, der umiddelbart vurderes at leve op til kriterierne for beskyttelse jf. naturbeskyttelseslovens<sup>4</sup> § 3 (Figur 4-10). Området fremstod ved besigtigelsen med en vandflade på over 100 m<sup>2</sup> og med en vanddybde på 40+ cm og bredbevoksningen rummede forekomst af klokkeløng, lysesiv og mana-sødgræs. Opslag via Scalgo viser endvidere, at området, hvor vandhullet er beliggende, er kategoriseret som lavning og det vurderes således sandsynligt, at vandhullet enten har permanent eller i det mindste regelmæssigt vanddække (Figur 4-11). Da vandhullet endvidere fremstår delvist lysåbent mod syd, så kan det ikke udelukkes at fungere som ynglevandhul for padder.

**Figur 4-10** I det ikke-ryddede område mod øst findes et ikke-registreret vandhul, der ikke kan udelukkes at leve op til kriterierne for § 3-beskyttelse. Vandhullet er endvidere delvist lysåbent mod syd, hvorfor det også kan fungere som ynglevandhul for padder.

Der bør således laves supplerende undersøgelser for med sikkerhed at afgøre, hvorvidt vandhullet er underlagt § 3-beskyttelse, samt hvorvidt vandhullet fungerer som ynglevandhul for f.eks. bilag IV-padder.

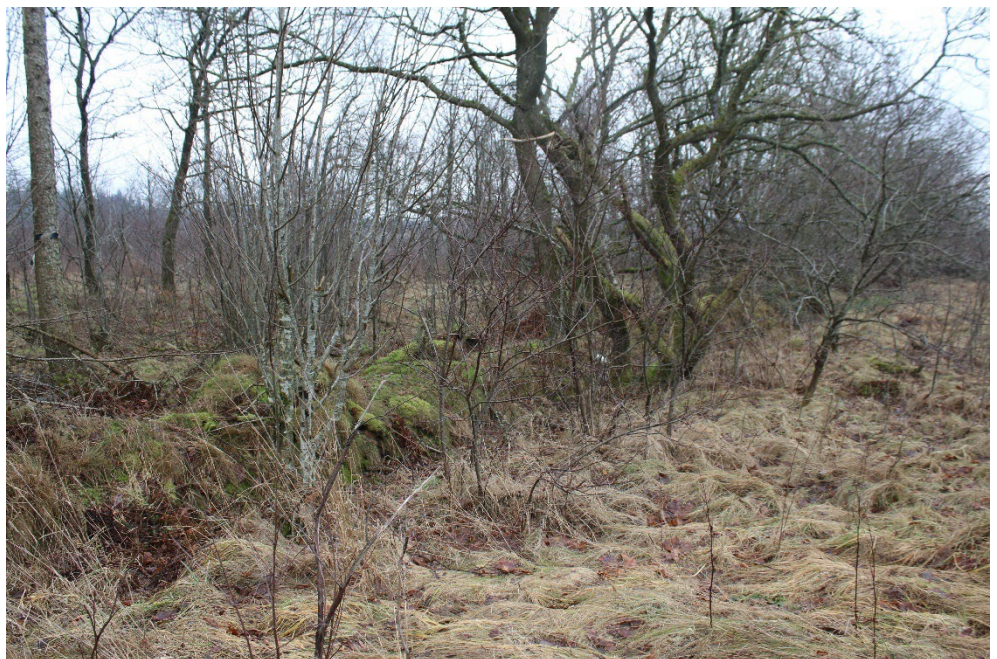
I den sydlige del af området forekommer der et mindre dige (Figur 4-14), men dette fremgår hverken vejledende registreret på Danmarks Arealinformation eller på historiske digekort for området, hvorfor det ikke er beskyttet. Diget vurderes ikke egnet som levested for markfirben, da området pga. skyggeforhold ikke rummer egnede yngleområder for arten.

*Figur 4-14 I den sydlige del forløber et jorddige langs med læhegnet. Diget fremgår ikke af de historiske målebladskort og er dermed ikke beskyttet efter museumslovens § 29a.*

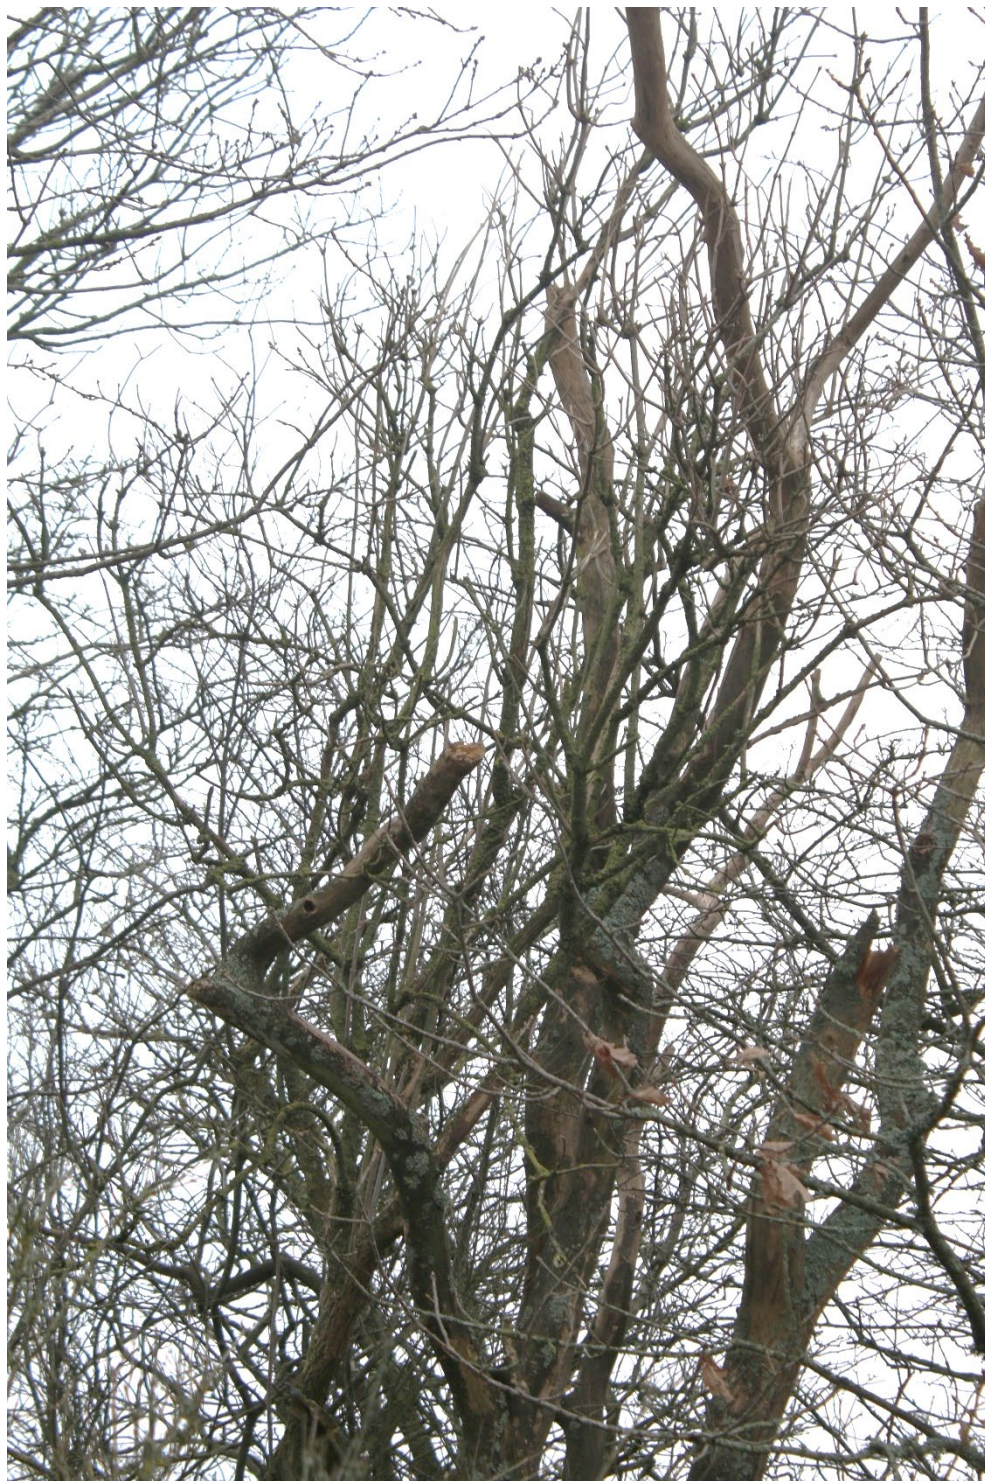
Læhegnet rummer dog også enkelte svækkede og døde træer, der fremstår med knækkede grene og mindre barkskader, men ingen af dem rummede sprækker eller hulheder, der vurderes at være flagermusegnede (Figur 4-17 og Figur 4-18).

Figur 4-17      *Flere træer havde forekomst af knækkede grene, men er uden hulheder og sprækker, der vurderes at kunne udgøre yngle- og rastområder for flagermus.*

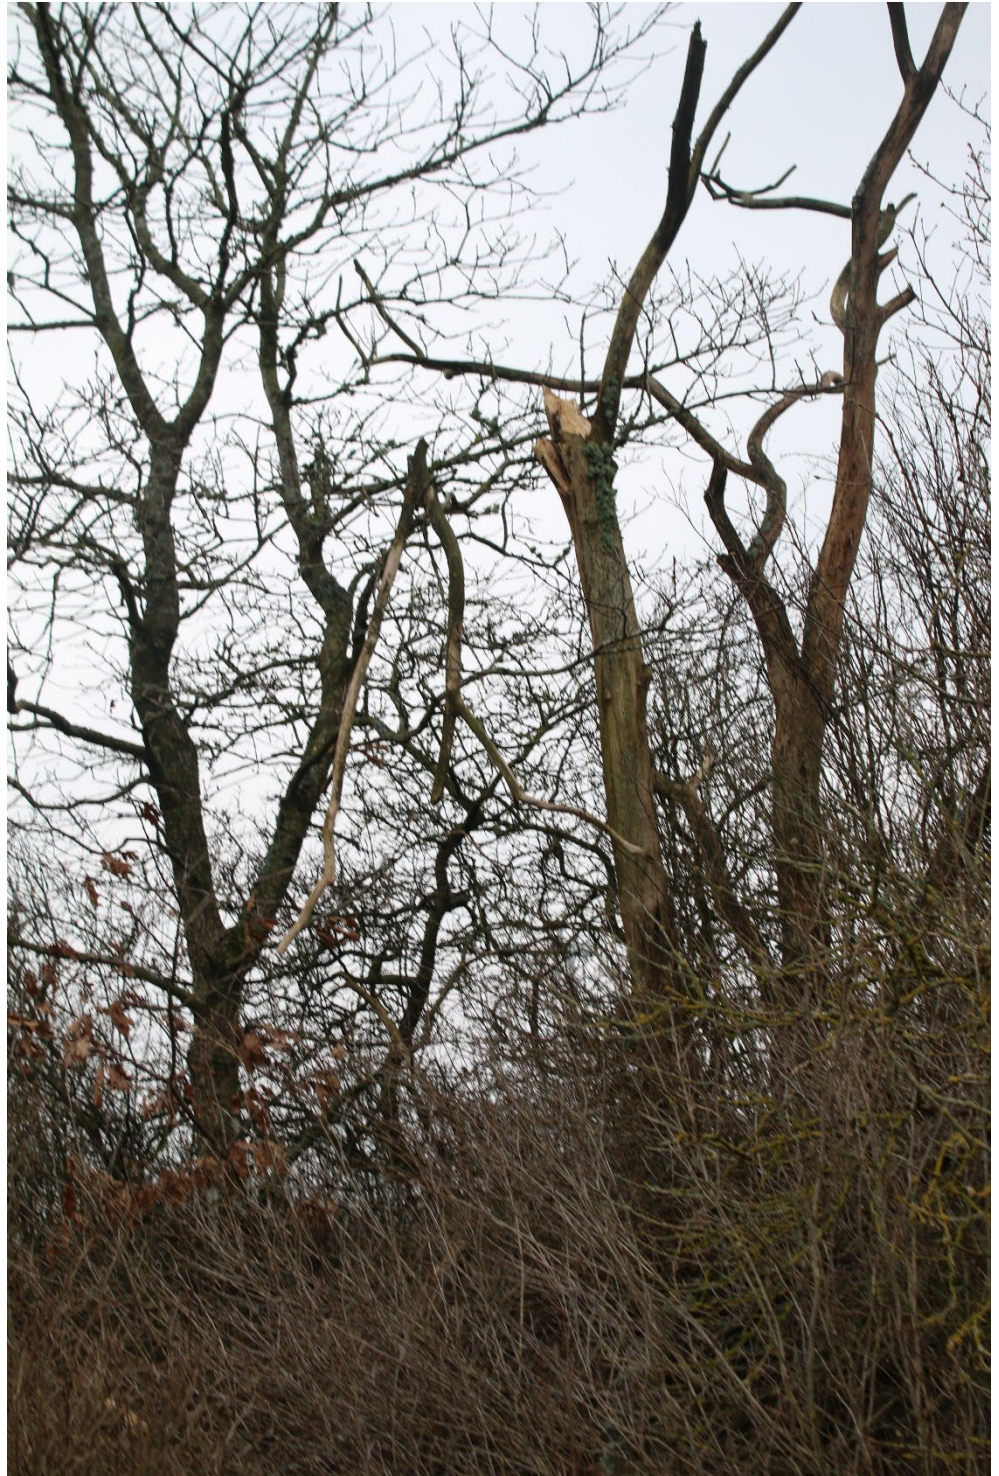
*Figur 4-18      Eksempler på døde træer, der enten fremstod helt eller delvis knækket i toppen. Træerne rummede ikke forekomst af flagermusegnede sprækker og hulheder.*

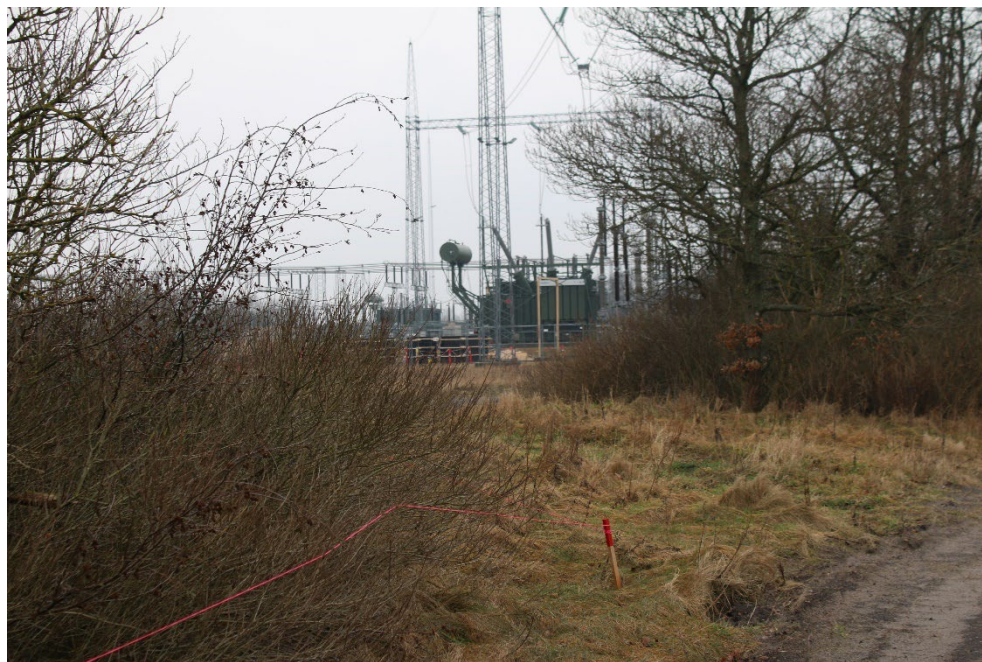
Længst mod nord rummer læhegnet et eksisterende gennembrud (Figur 4-19).

Figur 4-19 Læhegnet var gennembrudt nær den nordlige ende.

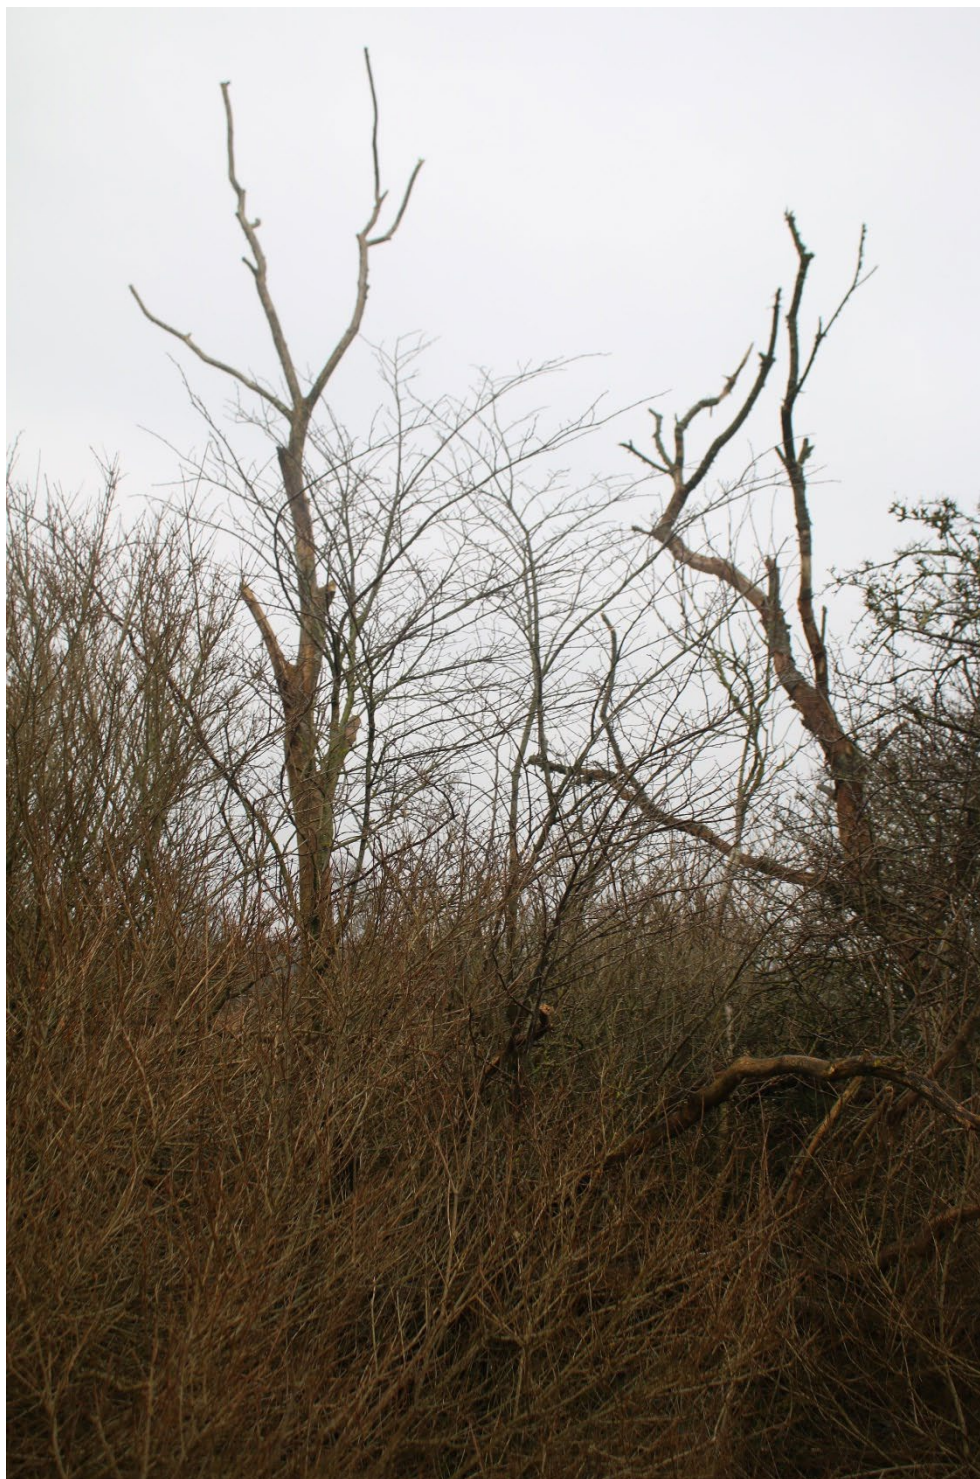
Læhegnet rummer dog også enkelte svækkede og døde træer, der fremstår med knækkede grene og mindre barkskader, men ingen af dem rummede sprækker eller hulheder, der vurderes at være flagermusegnede. Læhegnet rummer ligeledes forekomst af enkelte knækkede træer, men her vurderes de sprækker, der er opstået som følge heraf, ikke at beskytte evt. rastende flagermus mod vind eller nedbør, hvilket gør dem uegnede som yngle- eller vinterrastelokalitet for flagermus. Det kan dog ikke udelukkes, at disse træer på dage med gunstige vejrforhold kan udgøre dagsrastested for enkeltindivider af flagermus.

*Figur 4-21 Læhegnet rummede flere døde eller svækkede træer og havde knækkede grene. Ingen af træerne rummede dog huller, hulheder eller forekomst af løs bark, der vurderes at kunne udgøre yngle- og rastområder for flagermus.*

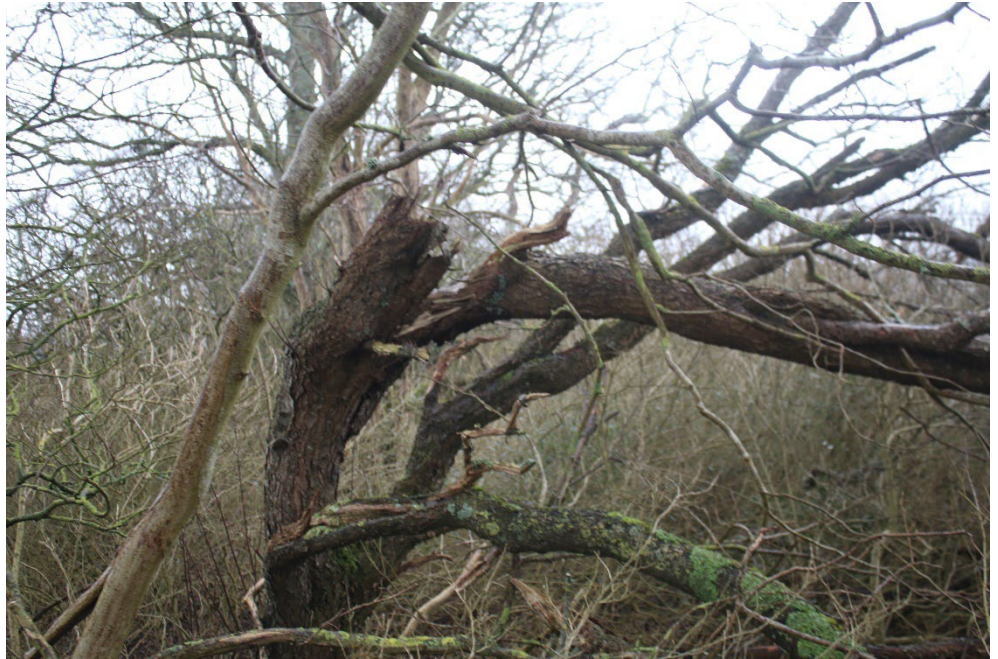
*Figur 4-22 Et knækket træ i den nordlige del af læhegnet. De sprækker og revner, der er opstået i forbindelse med at træet er knækket, vurderes at ikke give læ og dermed ikke afskærme for nedbør eller vind, hvilket gør dem uegnede som yngle- og vinterrasteområde for flagermus.*

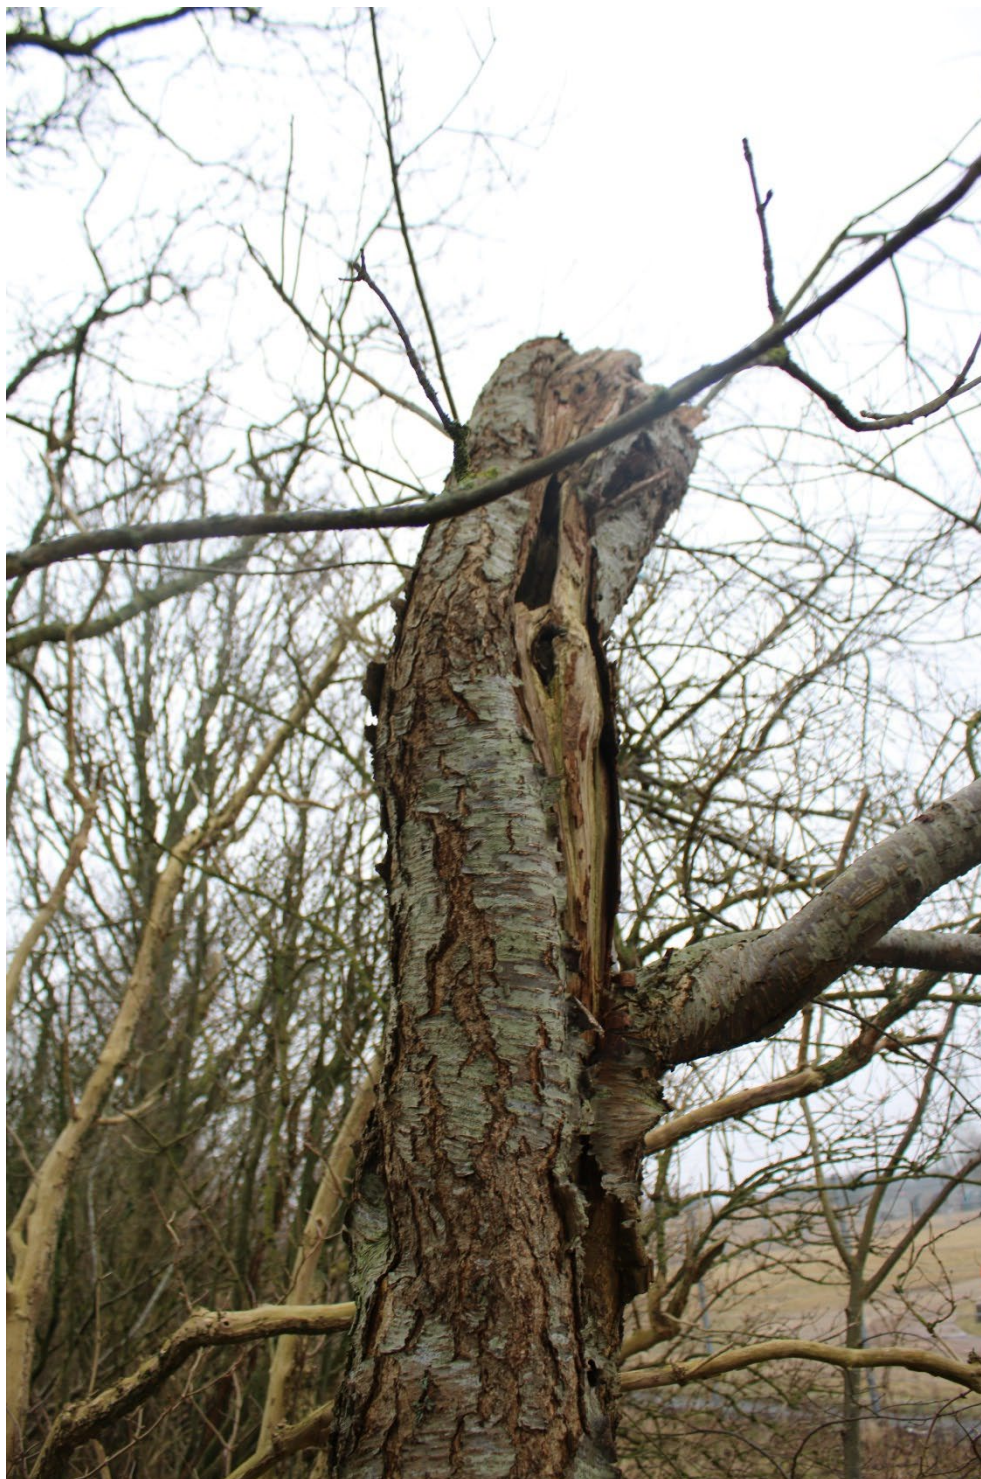
Træerne er generelt sunde uden forekomst af sprækker og hulheder (Figur 4-24), men læhegnet indeholder også forekomst af et enkelt knækket og delvis nedbrudt fuglekirsebærtræ med flere sprækker og revner (Figur 4-25). Disse fremstår dog udsat for regn og vind, hvorfor de ikke vurderes at være egnede som yngle eller vinterrasteområde for flagermus.

Figur 4-25 *Et fuglekirsebærtræ var flækket og havde udviklet dybe sprækker, men havde opadvendte åbninger, der gør det muligt for regn at trænge ind i træet. Således vurderes træet ikke at være egnet som yngle- eller rastelokalitet for flagermus om end det ikke kan udelukkes, at træet i forbindelse med gunstigt vejr anvendes som dagsrast af enkeltindivider.*

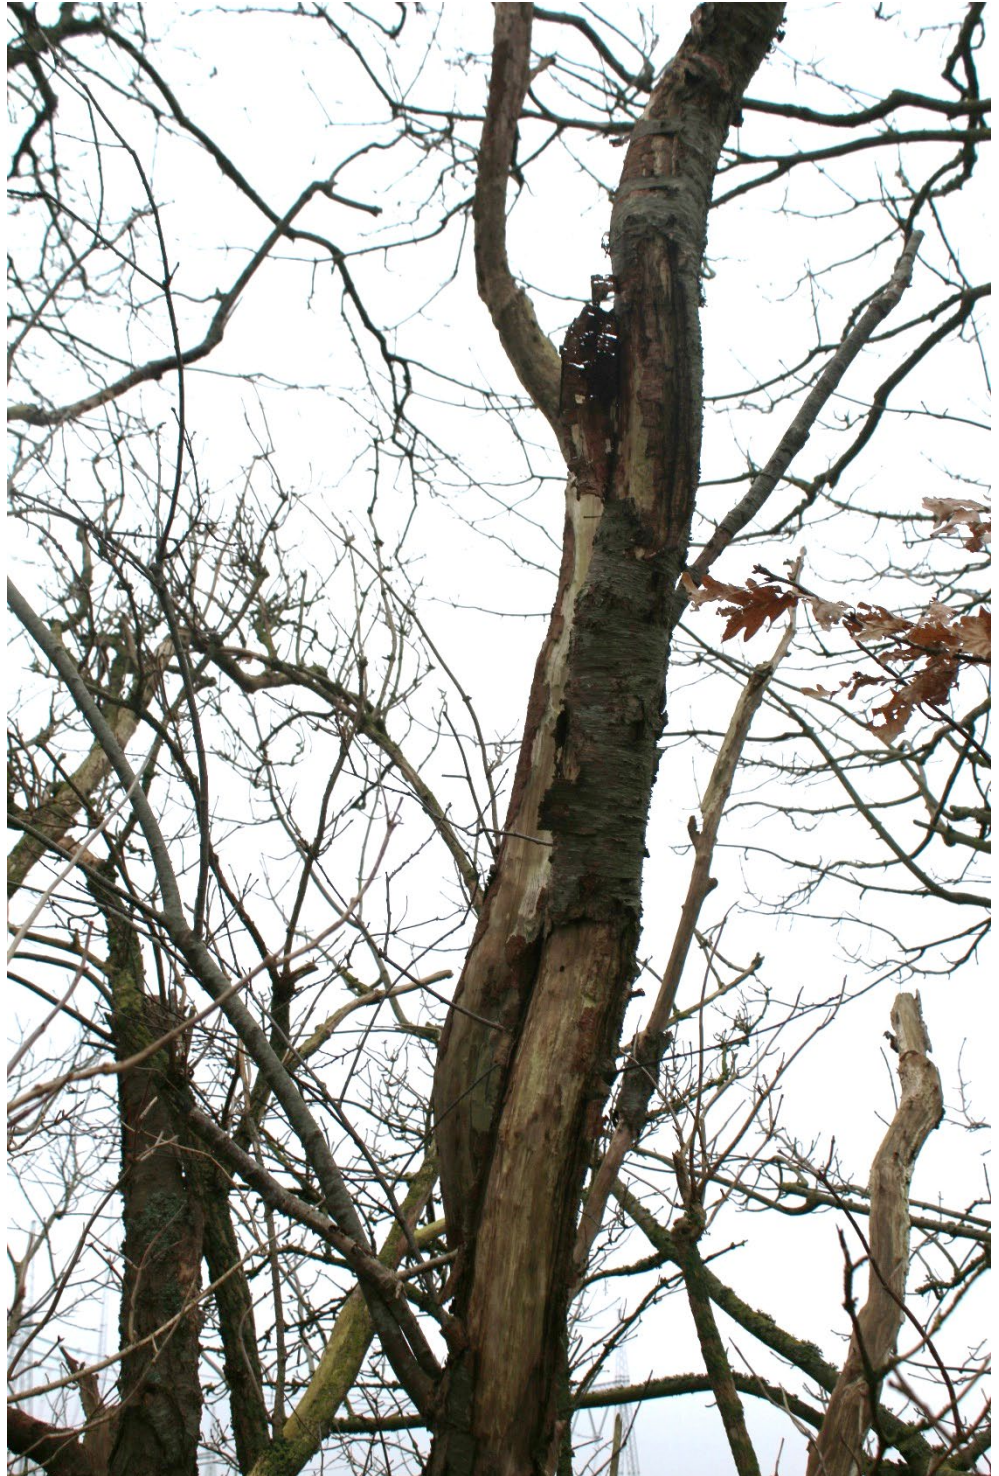
Ligeledes rummer læhegnet forekomst af enkelte træer med delvis løs bark, men omfanget heraf vurderes ikke at kunne understøtte yngle- eller rasteforekomst af flagermus i læhegnet (Figur 4-26).

*Figur 4-26 Eksempel på træ med barkskade. Den tilbageværende bark sluttede tæt på stammen og træet vurderes derfor ikke at rumme egnede yngle- og rastesteder for flagermus.*

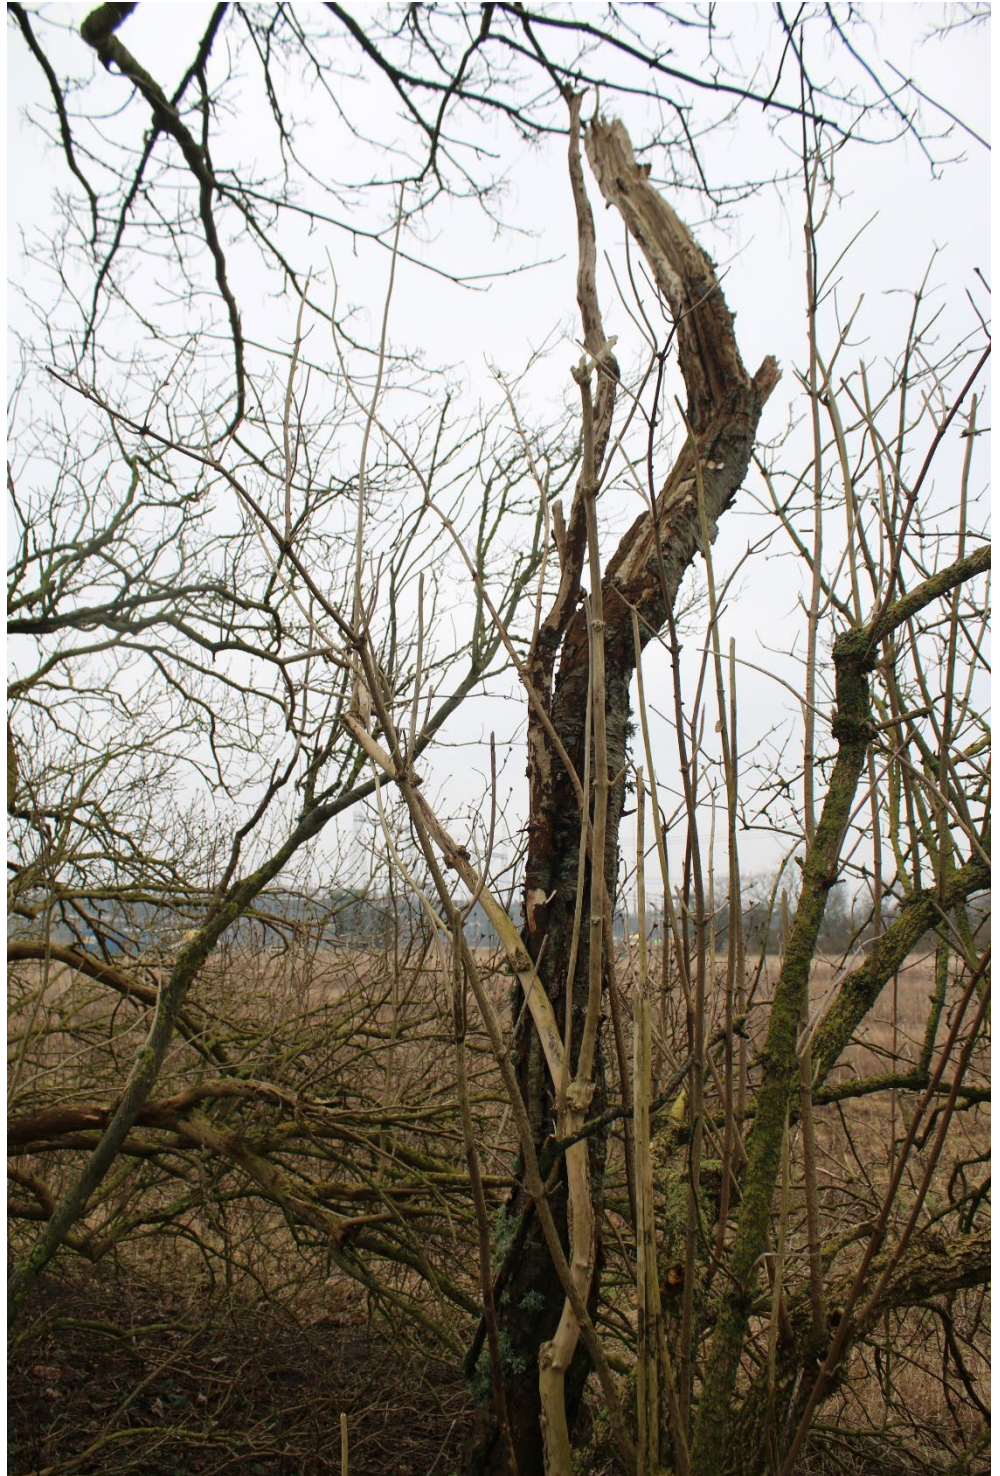
ID06T minder i sin opbygning meget om ID07T (Figur 4-27). Denne indeholder også enkelte delvis nedbrudte træer, men hvor sprækker og hulheder er udsat for regn og vind og dermed uegnet som yngle- eller vinterrasteområde for flagermus (Figur 4-28).

*Figur 4-28 Eksempel på delvis nedbrudt træ i læhegnet. Træer rummede ikke sprækker eller hulheder, der vurderes at fungere som yngle- eller rastested for flagermus.*

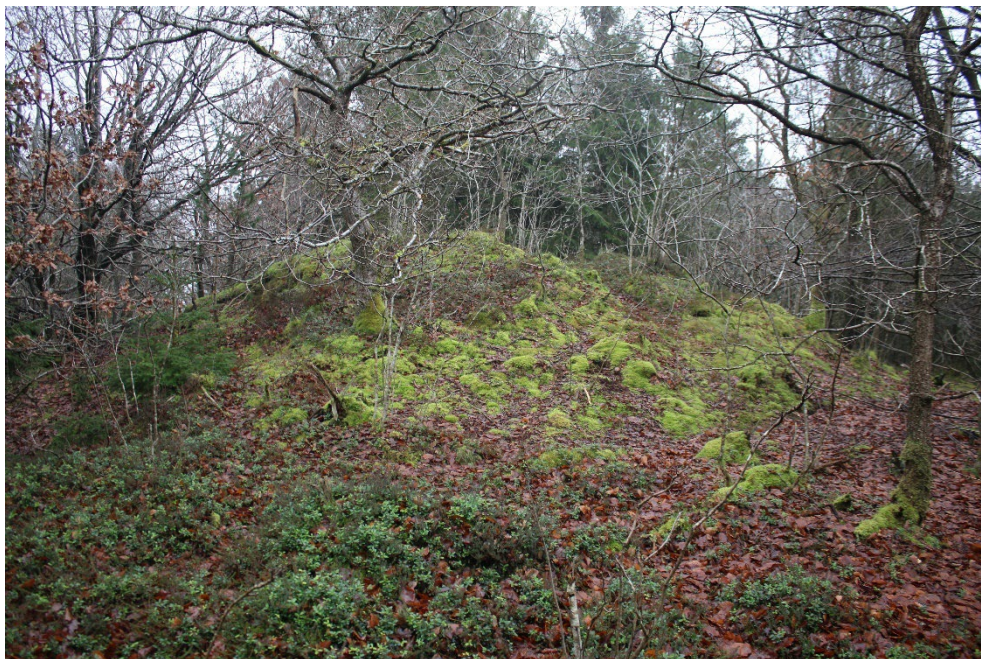
Rundhøjen er omgivet af skov til alle sider og fremstår med hul i toppen og en afgravning mod nordvest.

En vekselse/sti fører hen over rundhøjen, hvilket har bevirket en del slid herpå. Der er forekomst af forladte dyregrave.

Figur 4-29 Rundhøjen set fra øst. Rundhøjen er delvis overvokset af vedopvækst og bærer præg af slid i form af dyrevækselse/sti.

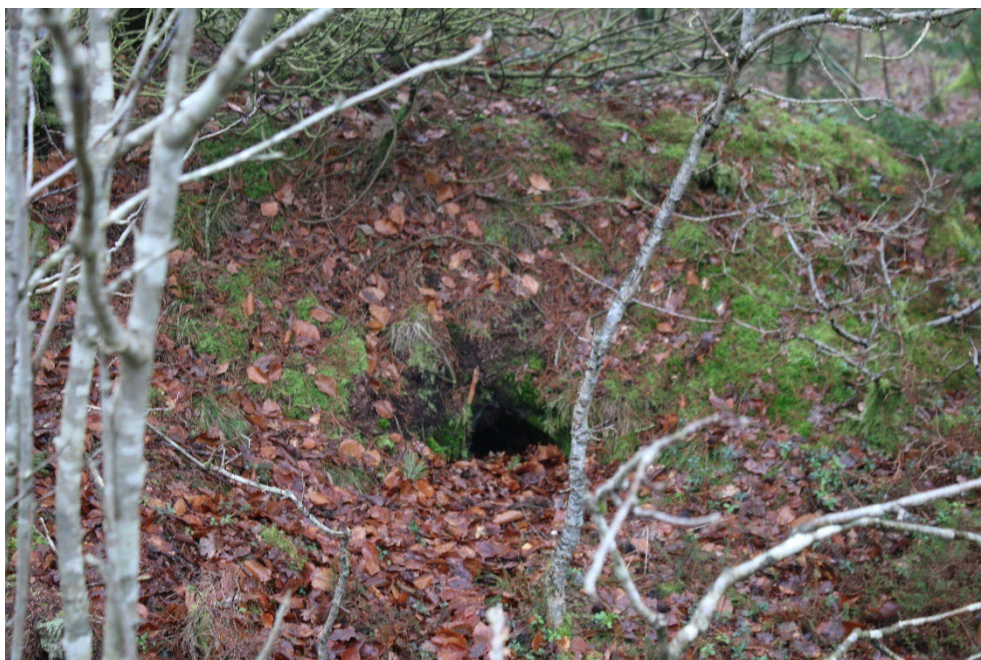
Figur 4-30 Forladt dyregrav.

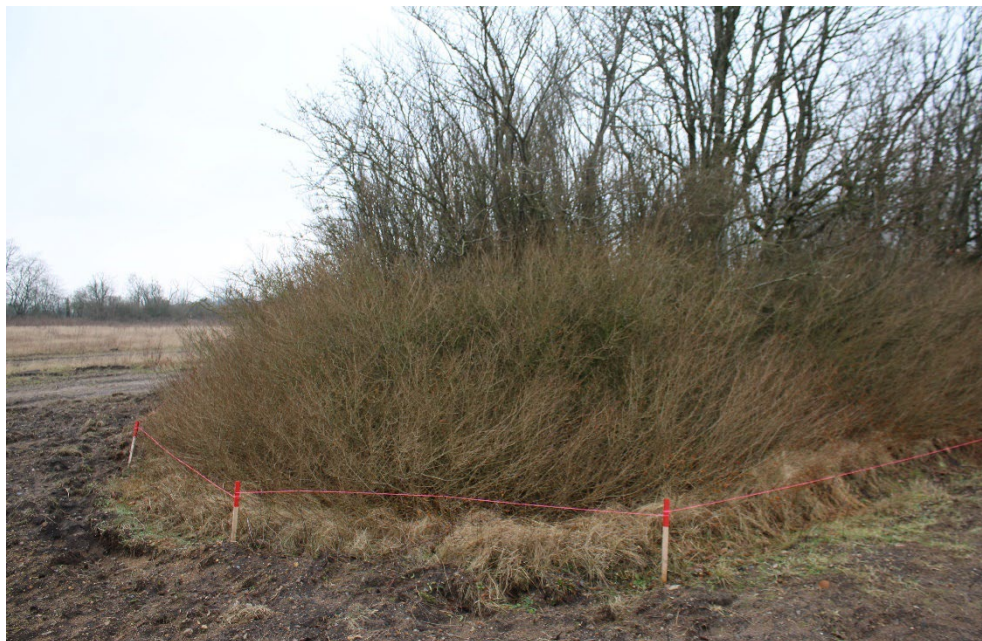
Fortidsmindet ligger i forlængelse af læhegn ID04T og er meget lav og utydelig i landskabet (Figur 4-31). Fortidsmindet er påvirket af arealdriften i sider og fod, hvor det mod både vest og øst fremstår afskåret og rektangulær (Figur 4-32).

*Figur 4-31 Rundhøjen ligger i den sydlige del af ID04T og er fuldstændig overvokset af liguster. Pga. sin begrænsede størrelse og placering for enden af læhegnet, så er rundhøjen meget svær genkendelig i landskabet.*

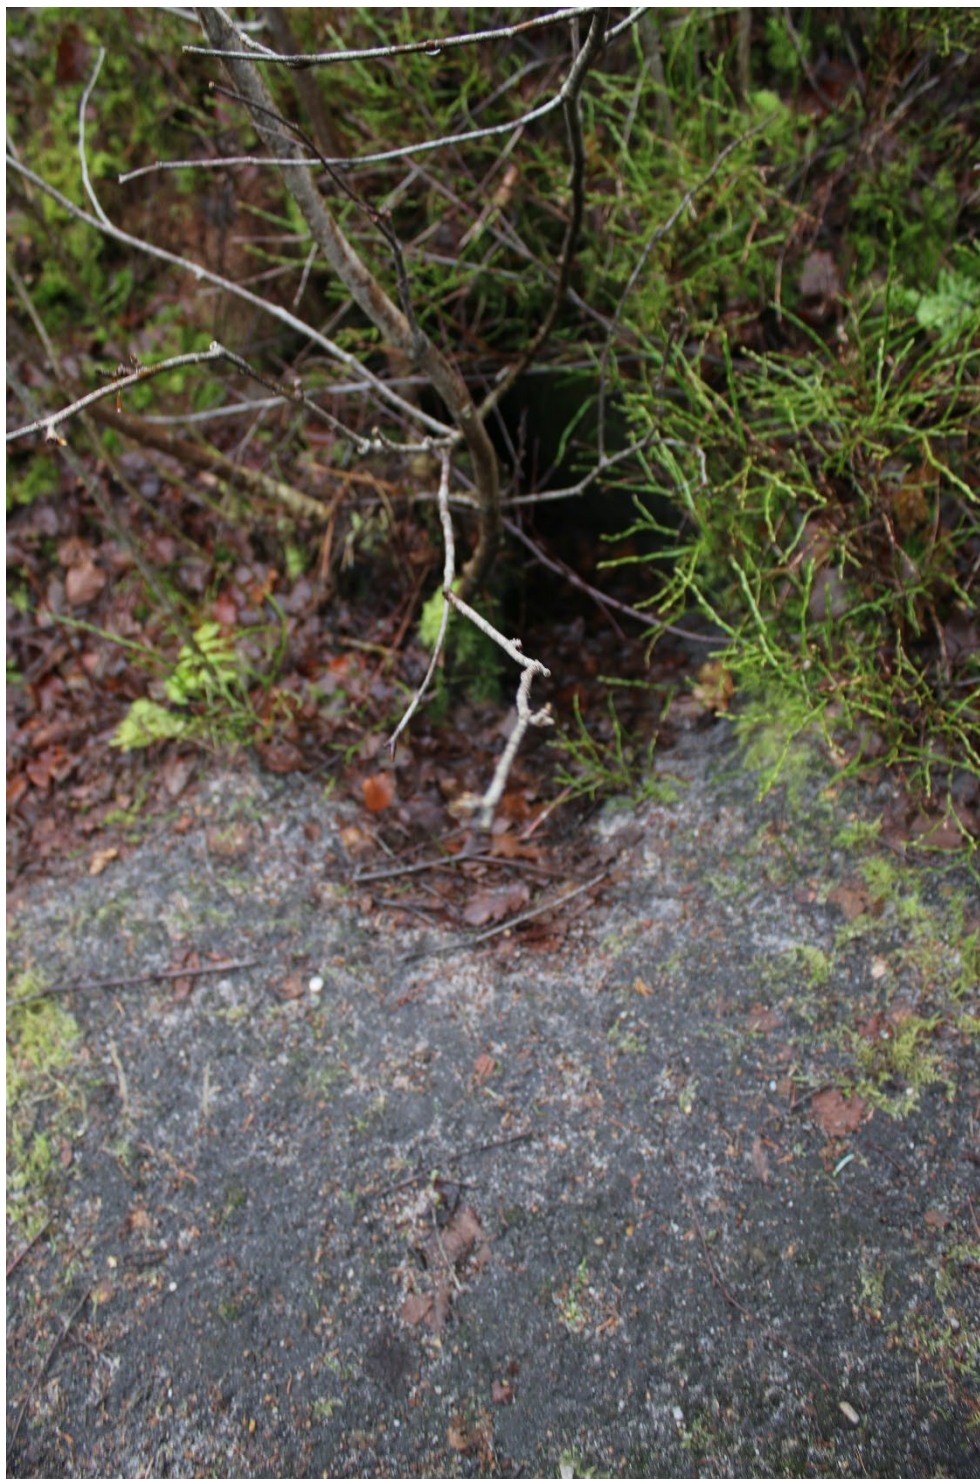
Rundhøjen indeholder flere dyregrave, hvoraf enkelte fremstår aktive (Figur 4-39). Der forløber en dyrevæksel på tværs af højen, men denne virker uden væsentlig betydning for rundhøjens tilstand.

Figur 4-39 Rundhøjen rummerede flere dyregrave, hvoraf flere var aktive.

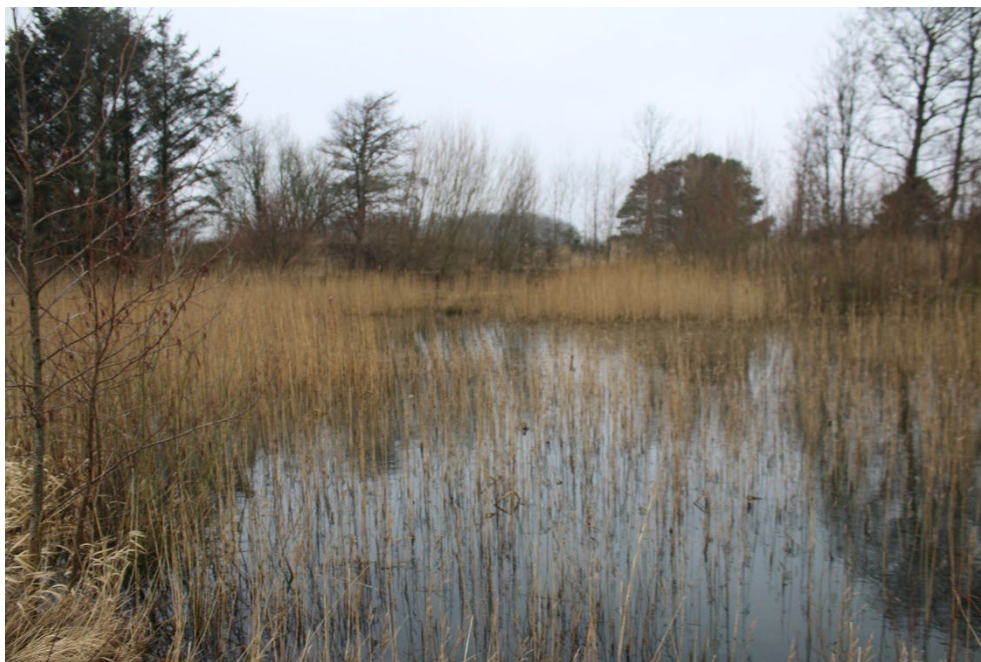
Kunstig anlagt sø, delvis overgroet med rørsump i form af tagrør og bredbladet dunhammer (Figur 4-40 og Figur 4-41).

*Figur 4-41 Store dele af søen havde karakter af rørsump og var overgroet af bredbladet dunhammer og tagrør.*

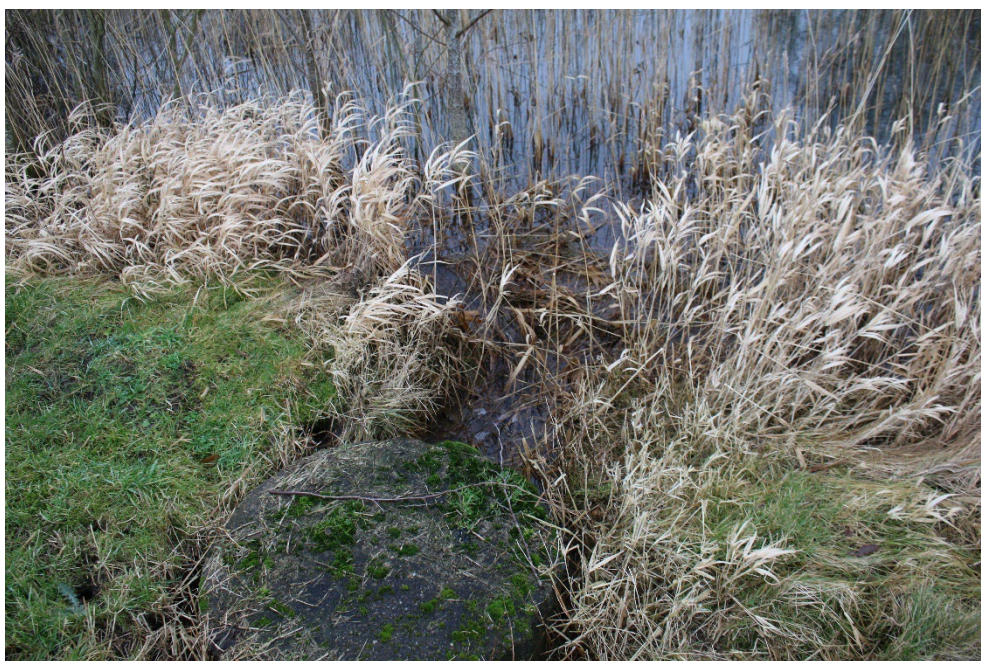
ligesom søen vurderes at være relativt lavvandet og med afløb til brønd (Figur 4-42).

*Figur 4-42 Søen har overløb til brønd.*
