## BILAG 10 - Besigtigelse af vandløb – Hærup biogas

I alt 4 vandløbskrydninger af målsatte vandløb

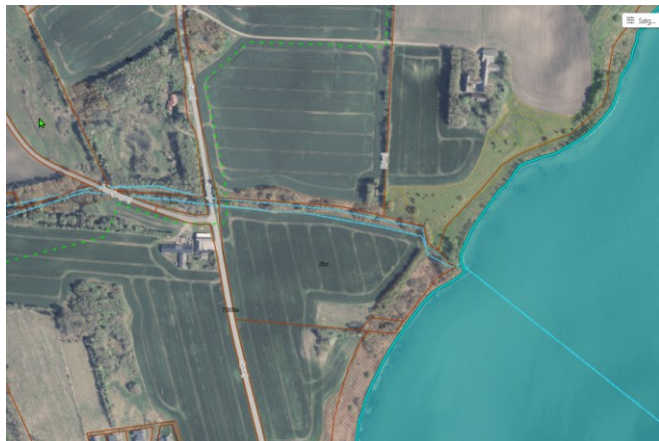
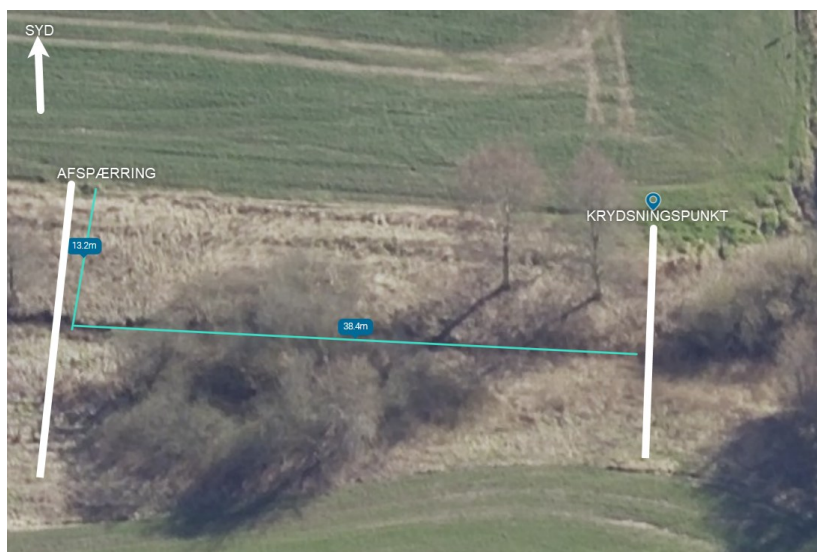
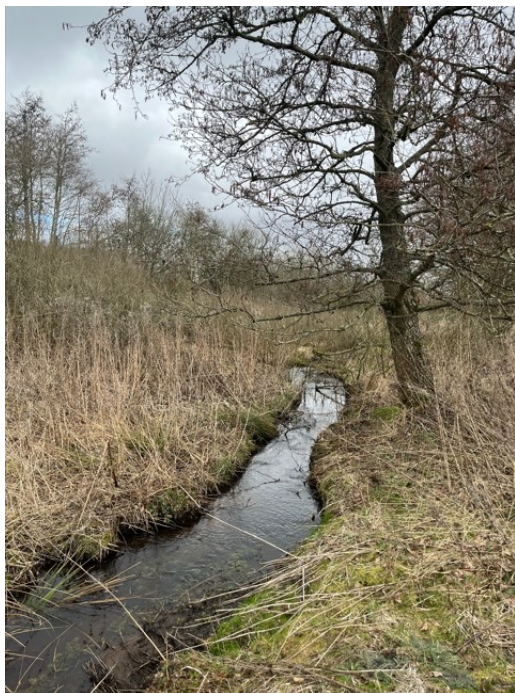
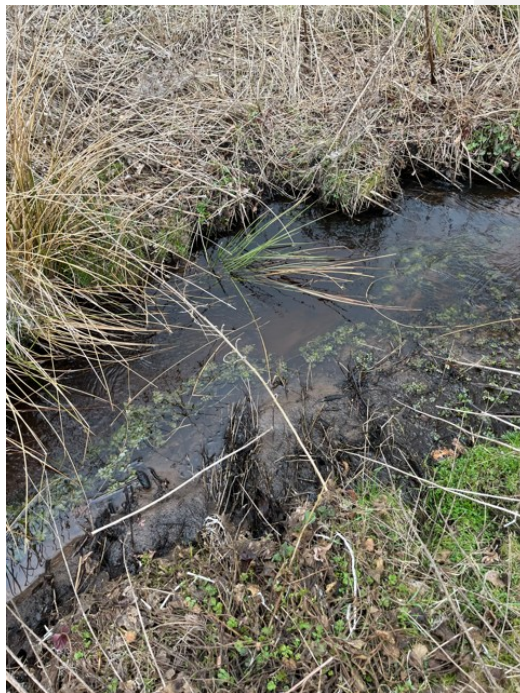
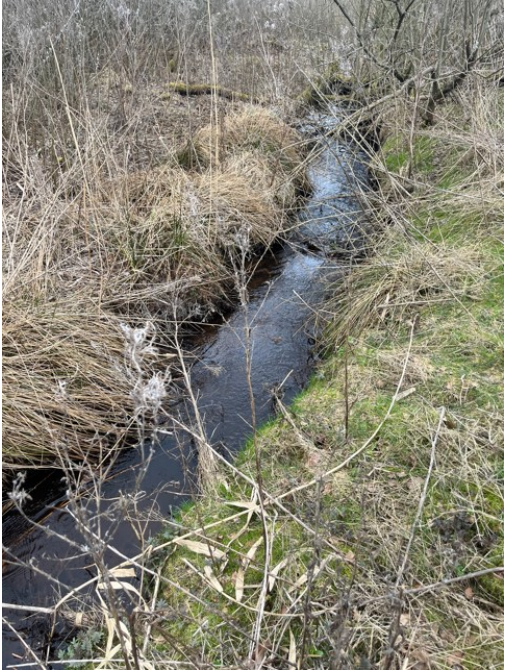
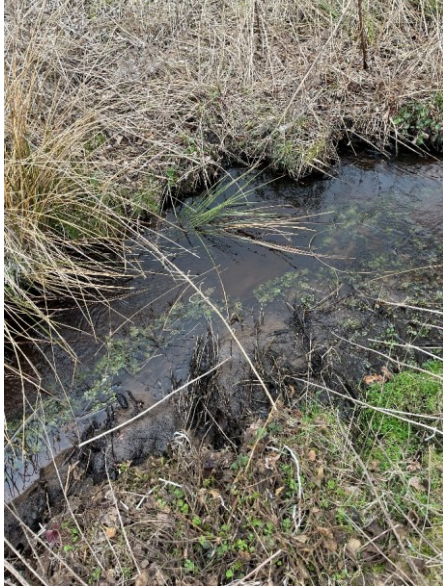
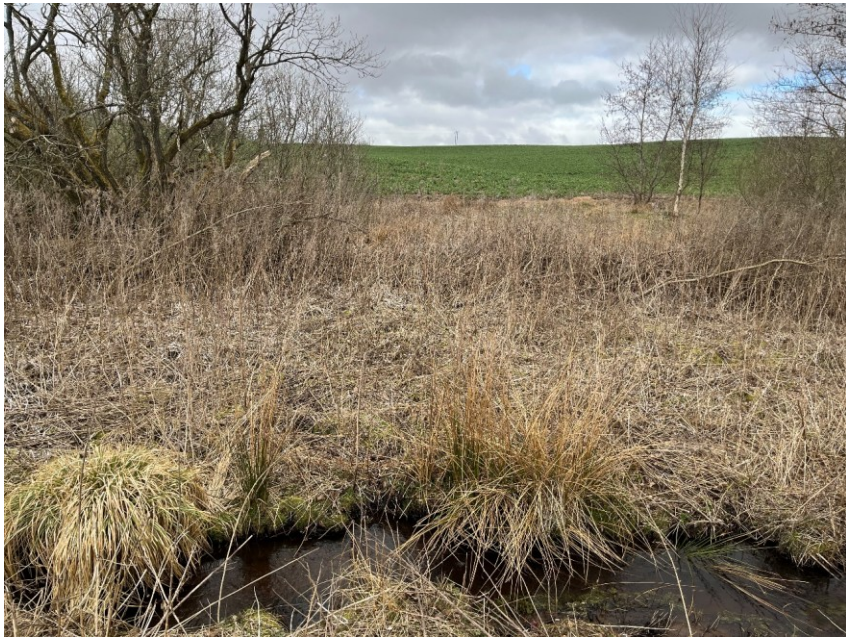
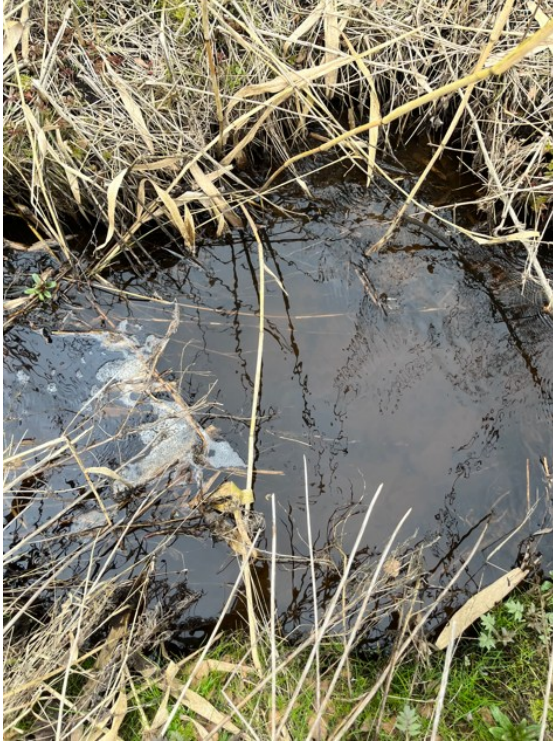
## UB6 - Dremstrup Bæk (o7091)

Vandløbet er besigtiget d. 26/03 2026, 50 - 100 m op – og nedstrøms fra krydsningspunktet og afspærringen. Opstrøms er vandløbet rørlagt 20 meter fra krydsningspunktet, ved krydsning af Søvej.

Der er fine afspærringsmuligheder, hvor det er muligt at komme til med slamsugerslange til fods, både fra syd og nord.

Vandløbsbredde ca. 0,5-0,8 m

Vandløbsdybde på besigtigelsesdato 15-20 cm

Vandløbet har lav gennemstrømningshastighed.

Finsandet/dyndet sediment.

Der var ingen gydebanks mellem krydsningsstedet og afspærringspunktet

Ingen tegn på odderhuler eller odderspor.

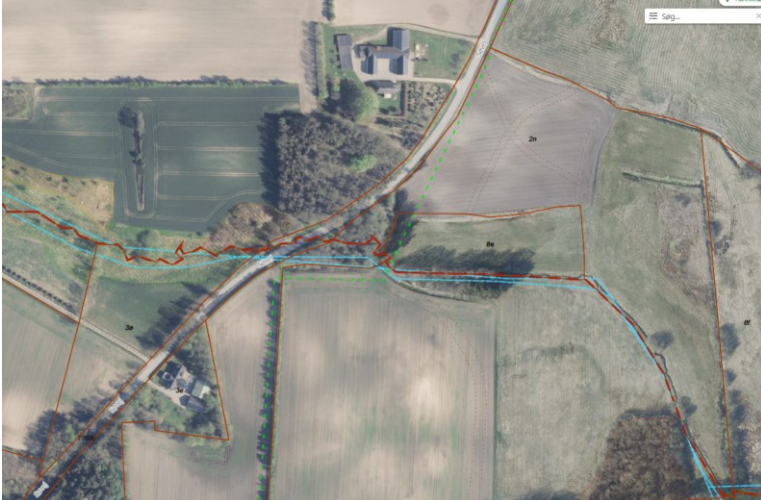
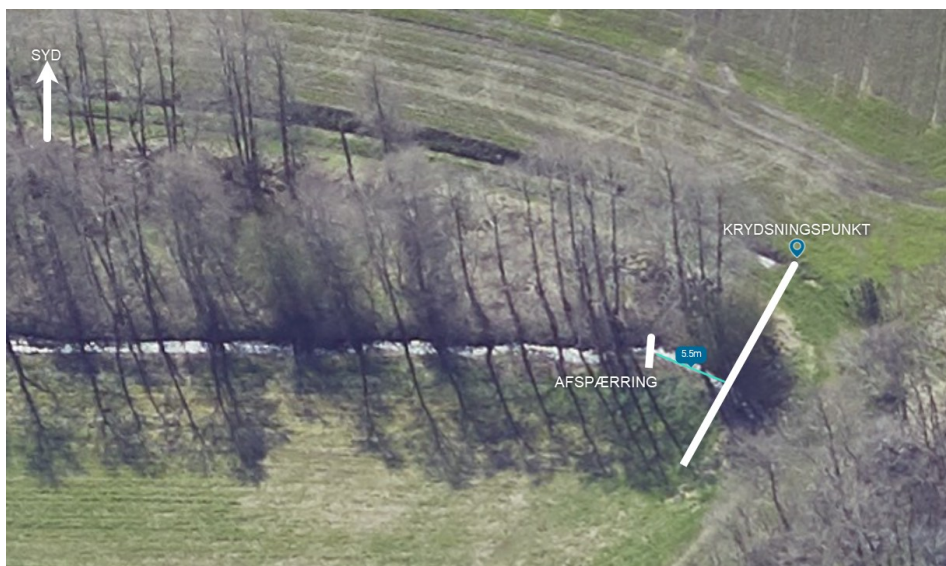
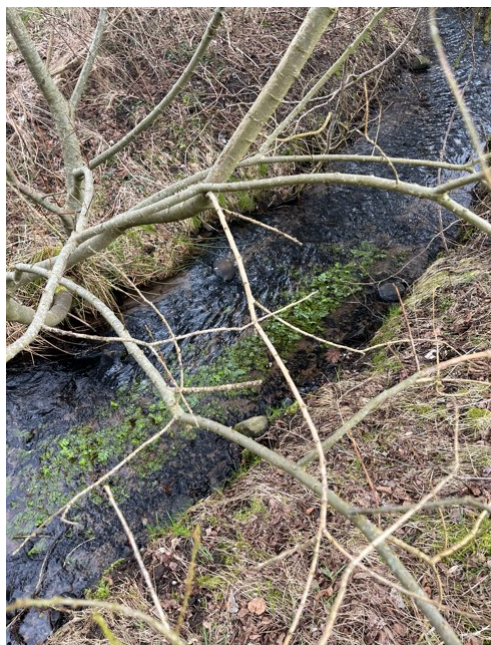
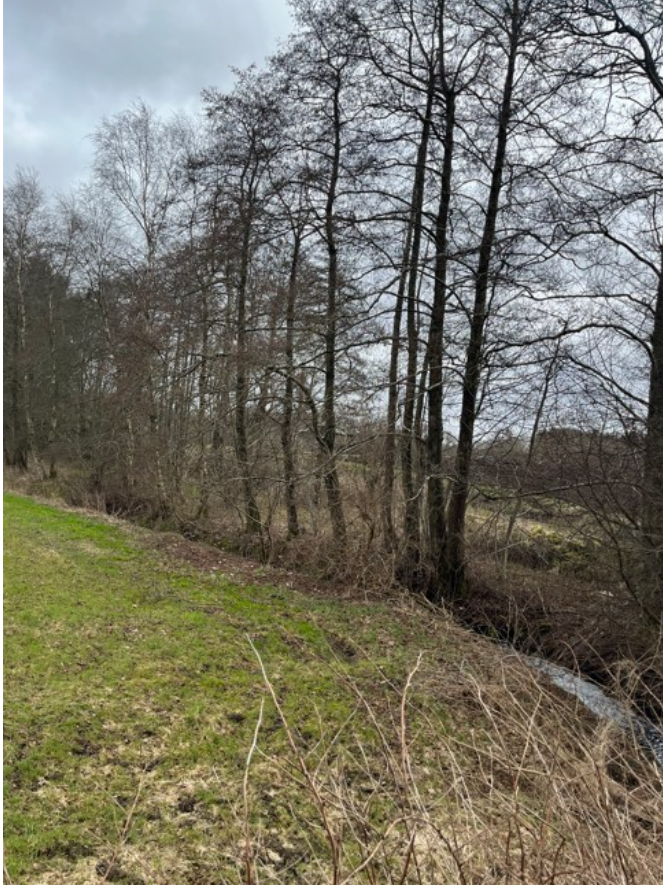
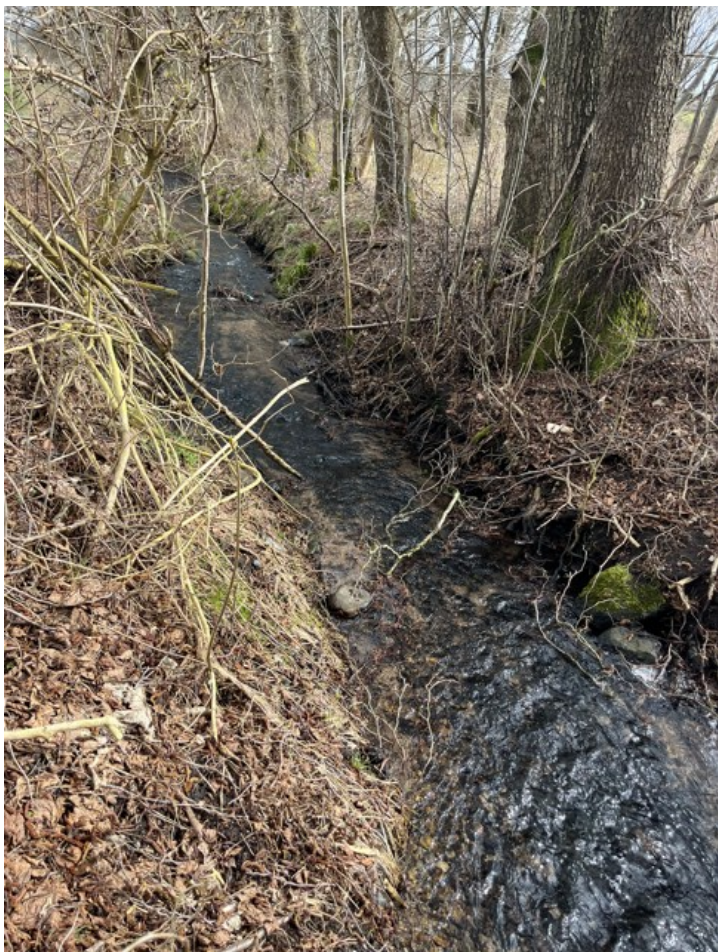
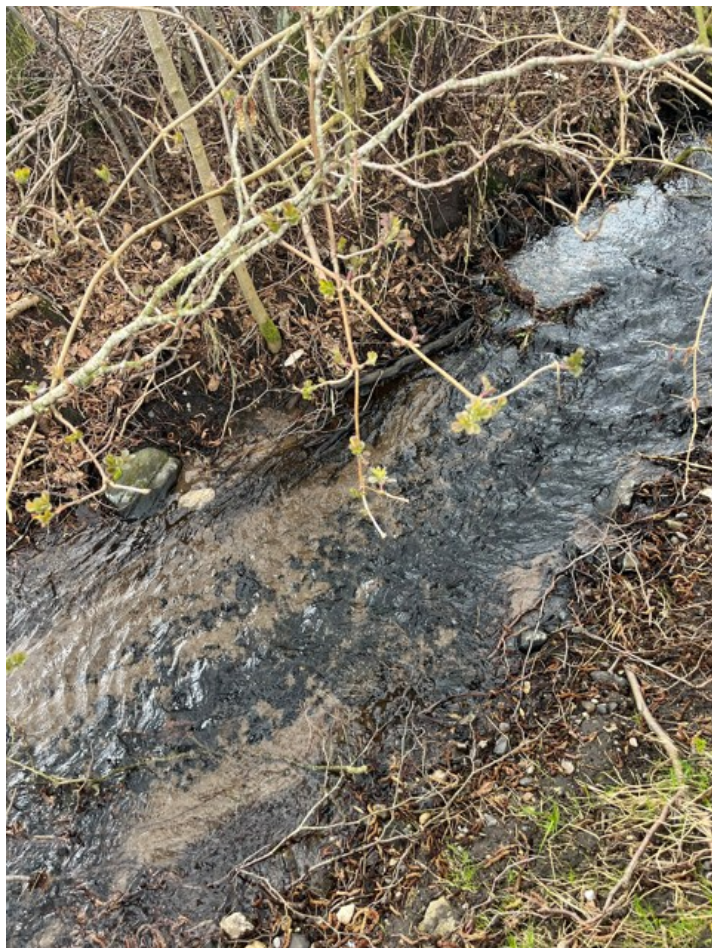
## UB8 - Klejtrup Bæk (07119\_x)

Vandløbet kan IKKE krydses ved markoverkørslen fordi der ligger et el-kabel

Vandløbet er besigtiget d. 26/03 2026, 50 m op- og nedstrøms fra krydsningspunktet og afspærringen. Opstrøms er vandløbet rørlagt ved en markoverskørsel, samt ved krydsning af Søvej, som er 75 meter fra krydsningspunktet.

Der er fine afspringsmuligheder, hvor det er muligt at komme til med slamsugerslange og maskiner fra nordsiden af vandløbet.

På kortudklippet ovenfor fremgår afspærring af vandløbet cirka 5 meter fra krydsningspunktet. Dvs. det er det punkt, tættest på undeboingen hvor det vurderes muligt at afspærre. Afspærringen kan foretages 10, 20 eller 30 meter fra krydsningspunktet, med tilgang til vandløbet fra den nordlige side (markareal).

Vandløbsbredde ca. 0,8-1,2 m

Vandløbsdybde på besigtigelsesdato 5-20 cm

Vandløbet har middel gennemstrømningshastighed.

Finsandet sediment.

Der var ingen gydebanks mellem krydsningsstedet og afspærringspunktet.

Ingen tegn på odderhuler eller odderspor.

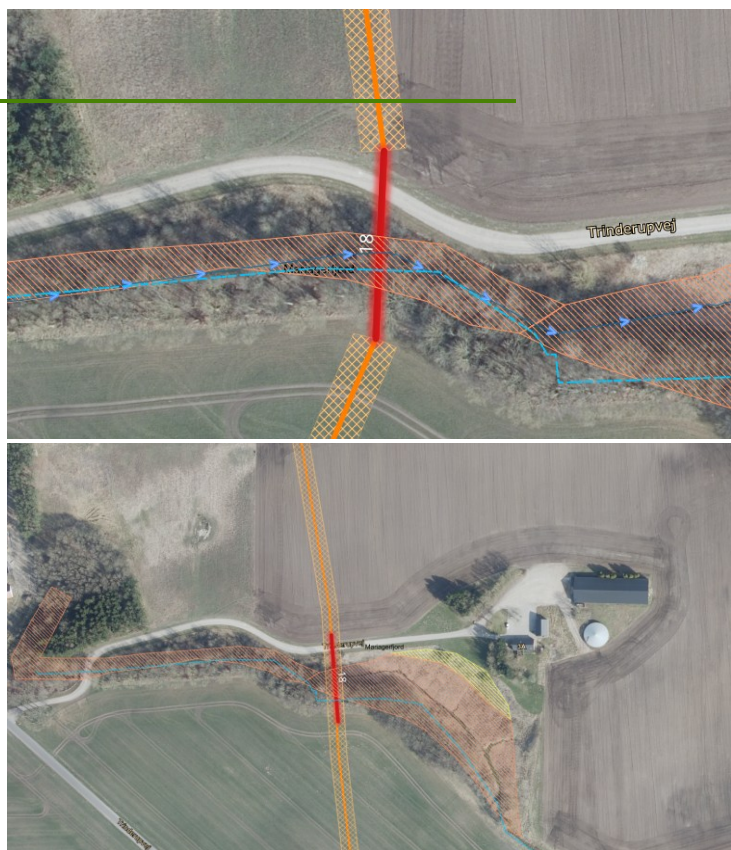
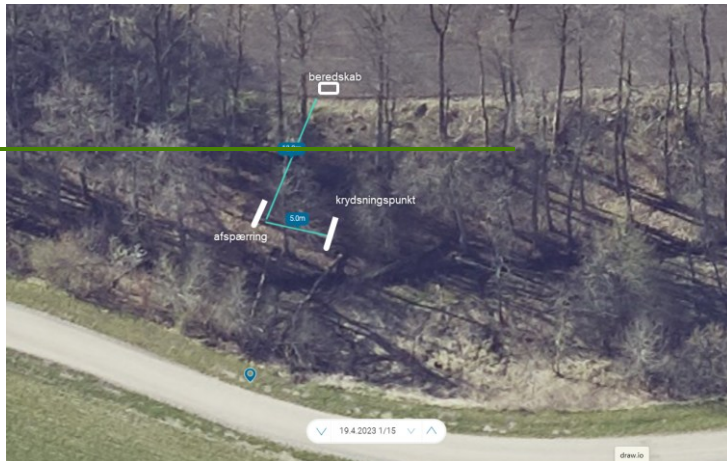
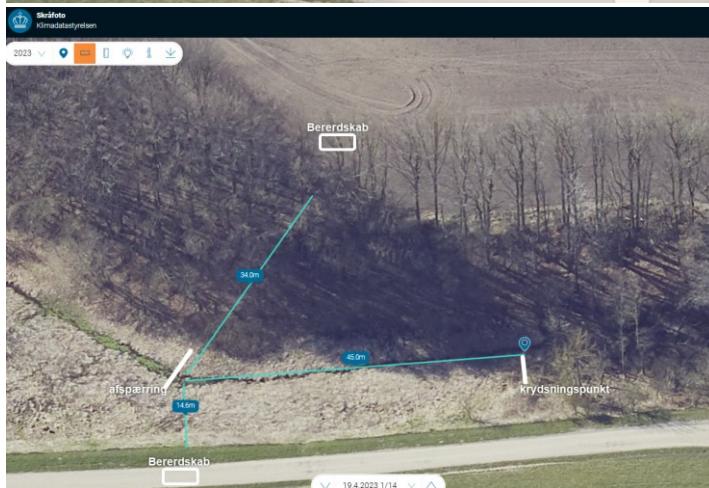
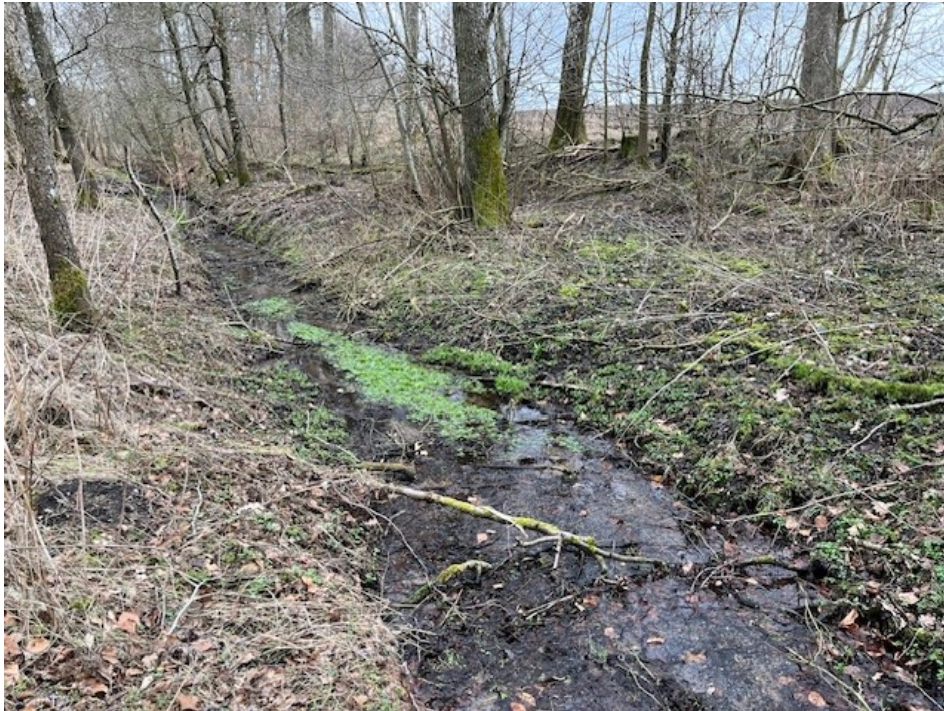
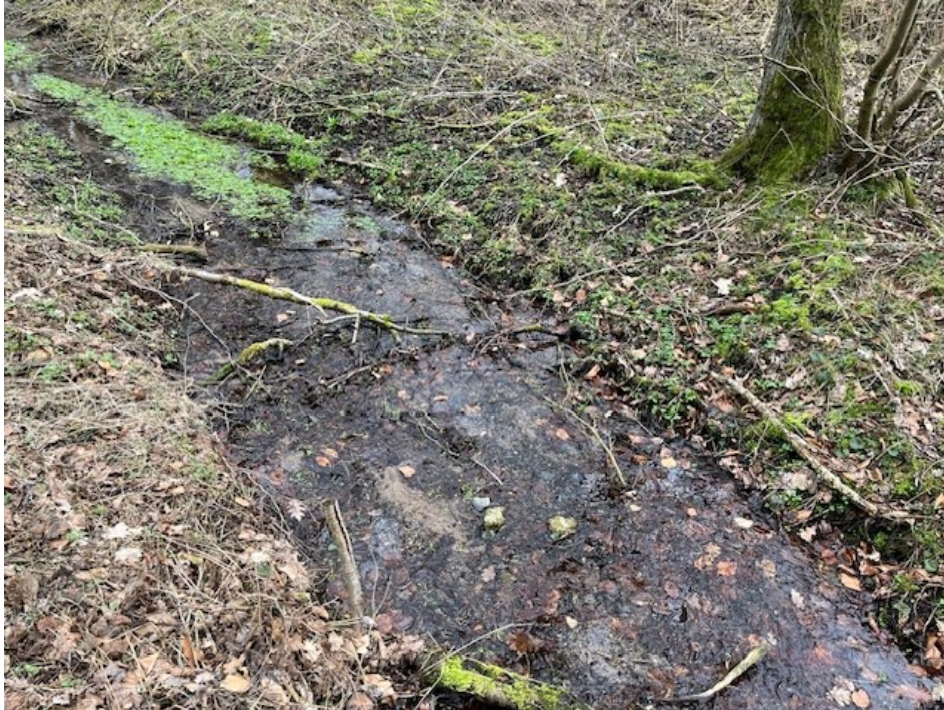
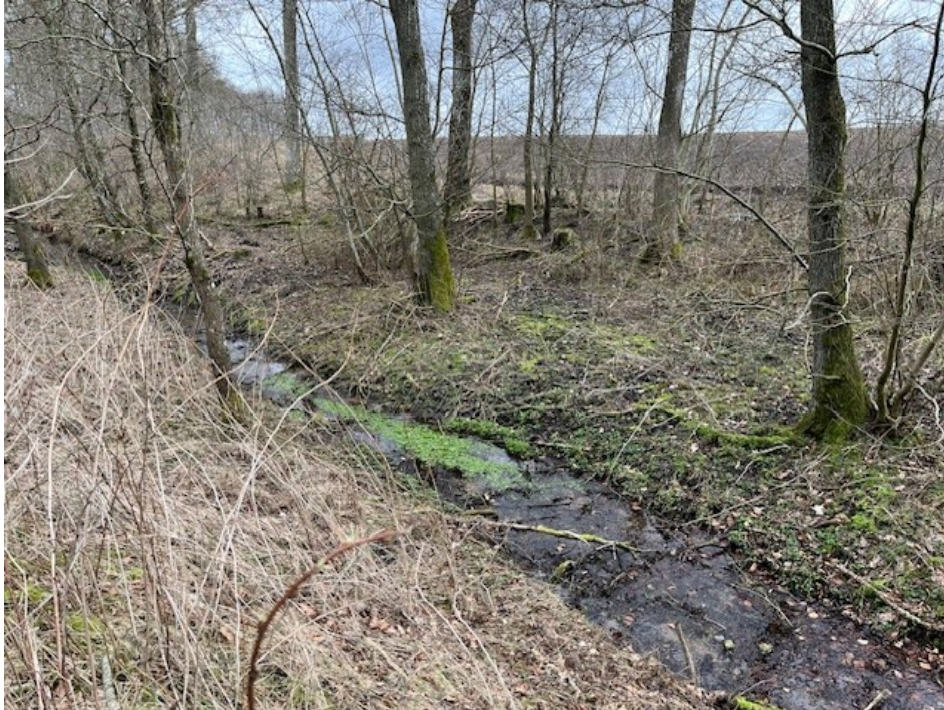
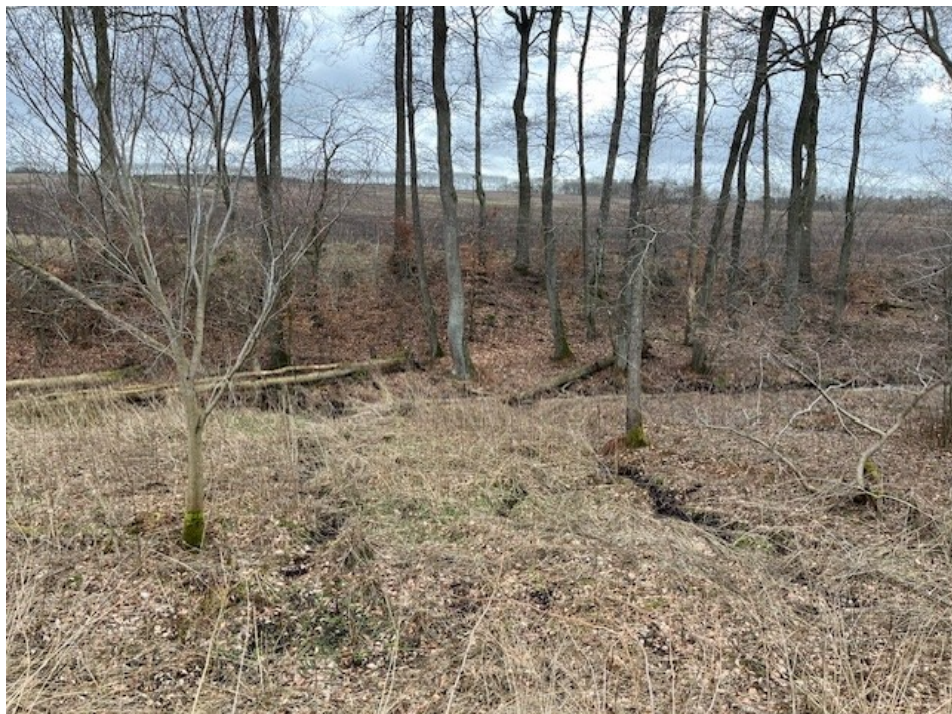
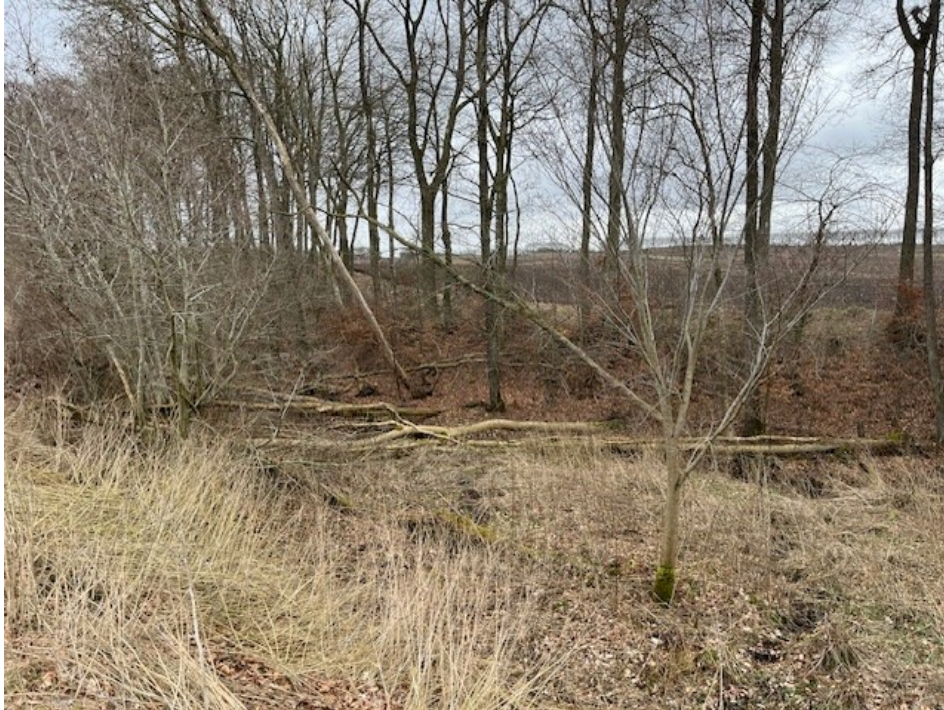
## UB18 - Brøndum Rytterbæk (07143\_E)

Vandløbet er besigtiget d. 26/03 2026, ~~50-100~~150 meter m-op- og 150 meter nedstrøms fra krydsningspunktet ~~og afspærringen~~.

Afspærring kan foretages umiddelbart efter krydsningspunktet, i en afstand af 545 meter, med beredskabs tilgang fra både nord- og sydsiden. ~~Det vil være muligt at afspærre vandløbet længere mod vest i en afstand af 20-30 meter fra krydsningspunktet.~~ Afstand fra markareal til vandløb er cirka 34-42-45 meter, og 15 meter fra vejen på denne strækning. Da højdekoterne ved vejarealet går fra omkring 16 meter, til 12 meter i vandløbet, er det sandsynligt at beredskabet bedst kan arbejde fra syd-siden.

Vandløbsbredde ca. 0,7-1,1 m

Vandløbsdybde på besigtigelsesdato <5 cm

Vandløbet har lav gennemstrømningshastighed og der løber ikke meget vand igennem vandløbet.

Mudret/dyndet sediment. Dækning af mudder/slam udgør 11-25% af arealet. Sanddækningen udgør 75%. Der er ikke registreret habitat-kantzoner.:-

Der var ingen gydebanker mellem krydsningsstedet og afspærringspunktet.

Ingen tegn på odderhuler eller odderspor.

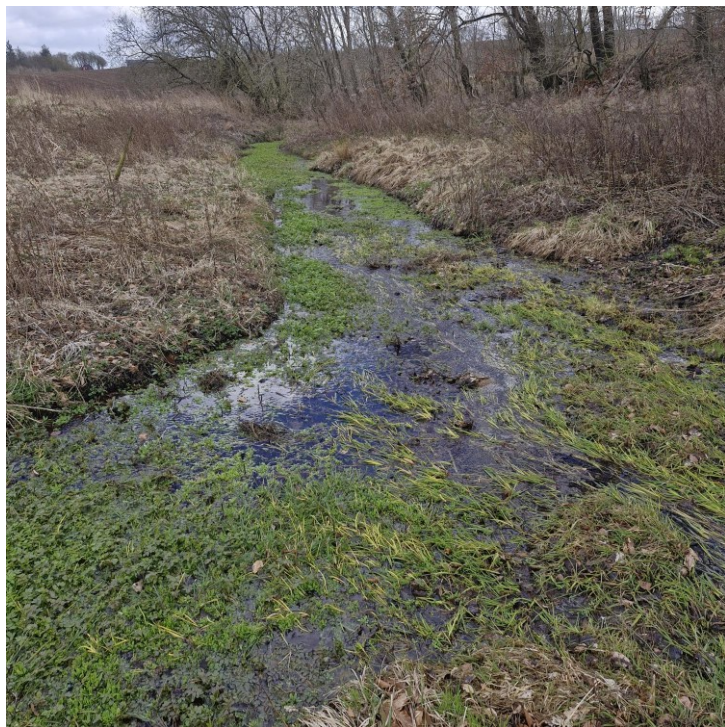
*Figur 2 – foto taget af Niras den 25-03-26*

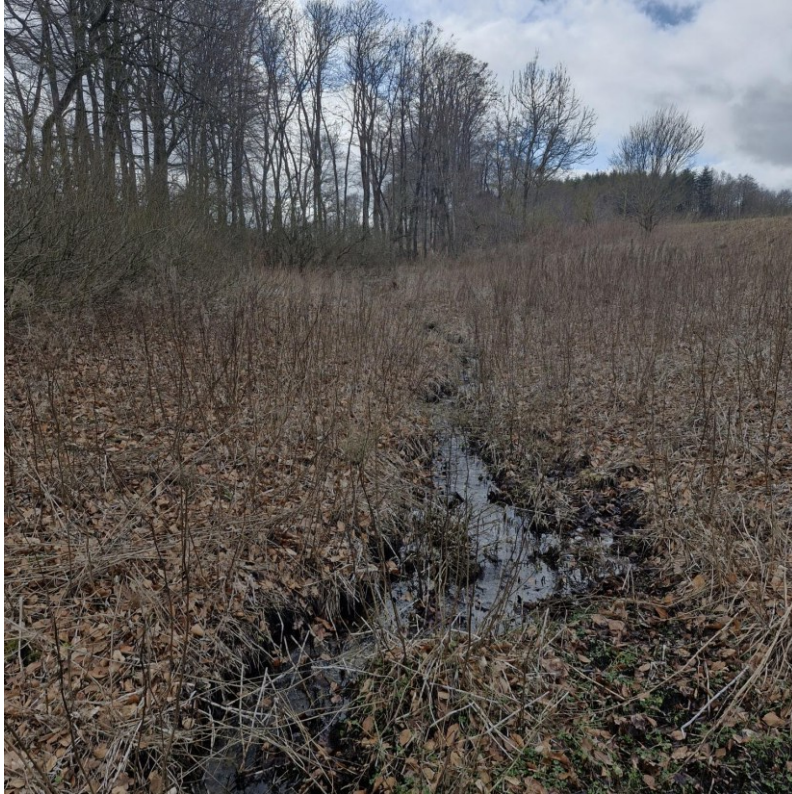
*Figur 3 – foto taget af Niras*

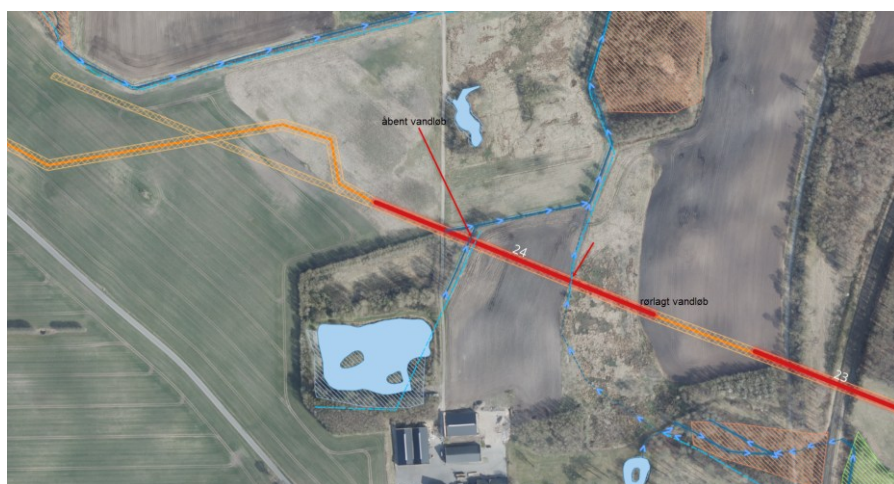
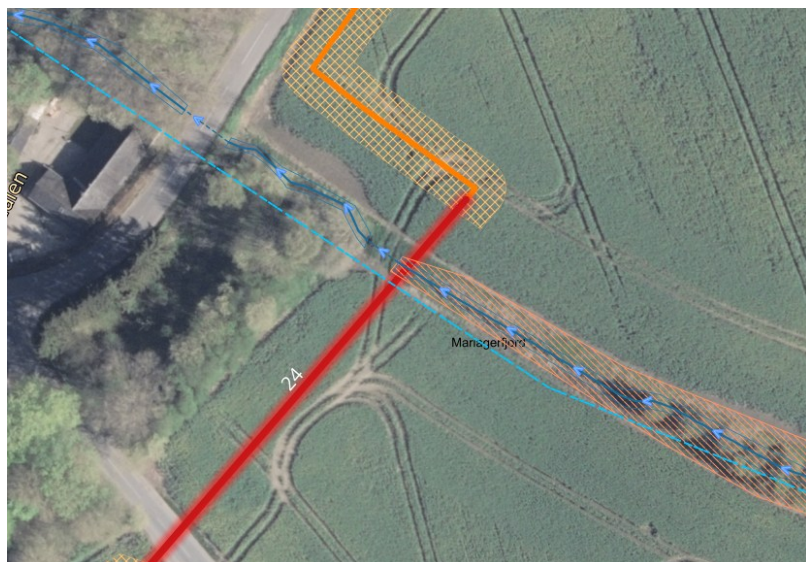
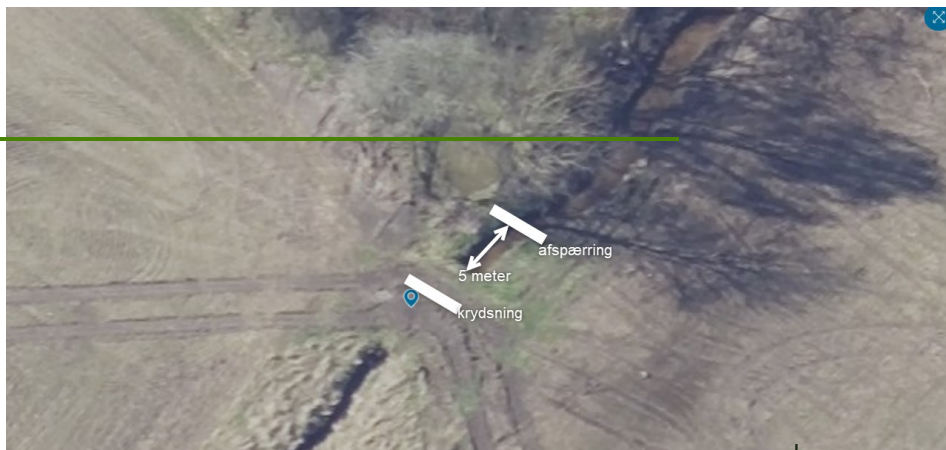
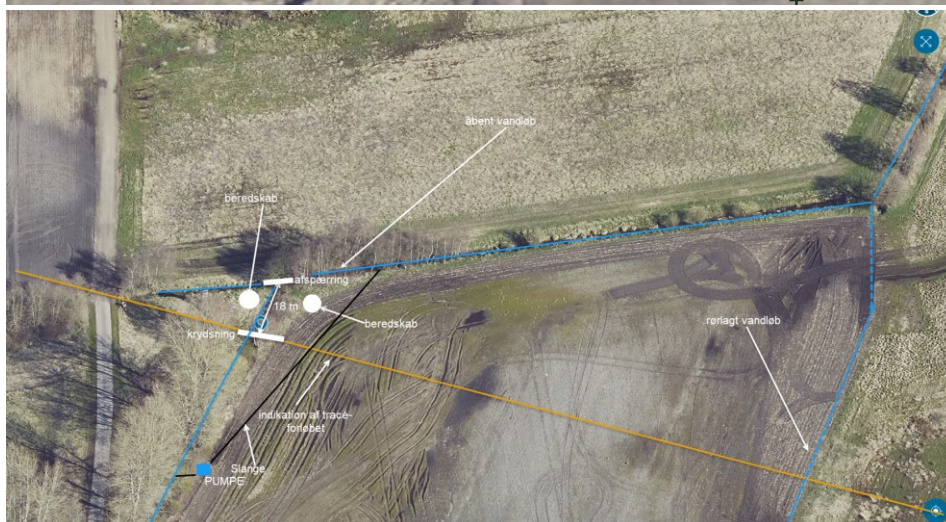
## UB24 -- vandløb uden navn og rørlagt del af Onsild å (o7143\_c)

Vandløbet uden navn, med udløb til Onsild Å, er besigtiget d. 26/03 2026 af Niras, 50-100150 meter op- og 300 meter nedstrøms fra krydsningspunktet. Afspærringen kan ske der hvor vandløbet har udløb til Tilløb til Onsild Å ~~umiddelbart efter markoverkørsten, hvor vandløbet er rørlagt~~. Herfra løber vandløbet cirka 130 meter, inden det løber sammen Onsild Å, i det punkt hvor Onsild Å går fra at være rørlagt, til at være åbent.

Vandløbet kan yderligere afspærres ved rørlægning under Væggedalen, som er cika 40 meter fra krydsningspunktet.

Der er fine afspærringsmuligheder, hvor det er muligt at komme til med slamsugerslange og maskiner fra ~~østsiden af begge sider af vandløb uden navn.~~ Vandløbet.

Vandløbsbredde ca. 0,8-1,0 m

Vandløbsdybde på besigtigelsesdato ~~10-20-30~~ 40 cm

Vandløb/kanal igennem gammel mose. Vandet i vandløbet er langsomt flydende, nærmest stillestående, let uklart og kommer fra forskellig rørudløb. Mudret/dyndet sediment.

Dækning af mudder/slam i % af areal = 11-25 %. Sanddækning >75%

Ingen sten- og grusdækning. Ingen gydebanker og ikke egnet hertil.

Vandløbet har meget lav gennemstrømningshastighed.

Der var ingen gydebanker mellem krydsningsstedet og afspærringspunktet. Ikke registreret habitat\_kantzoner

Vandløbet er ikke egnet til kølleguldsmed

Ingen tegn på odderhuler eller odderspor. Der var spor efter odder og tegn på odderaktivitet, men ingen odderhuller i brinkerne.:-

Der etableres en pumpe syd for krydsningspunktet, med en slange ned i "vandløb uden navn" og videre herfra og ud til Tilløb til Onsild Å. Dermed kan der, i en uheldssituation, pumpes vand fra rentvandssiden og videre over i Tilløb til Onsild Å, imens boremudder oprenses ved afspærringen. Det er en mulighed fordi at vandet i kanalen nærmest er stillestående.

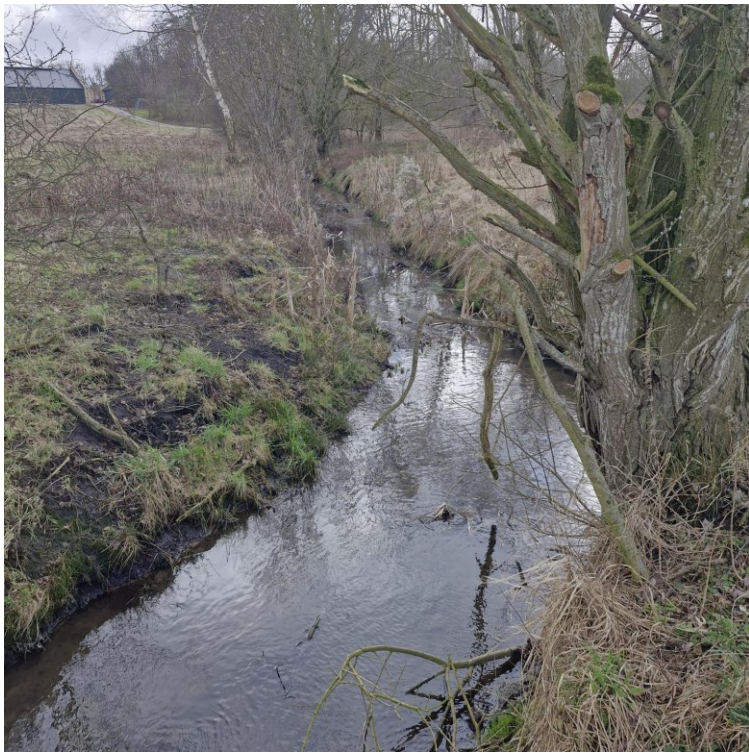
*Figur 4 – foto taget af Niras. Foto er taget ved krydsningspunktet i retning mod syd*
