## Notat: Beskrivelse af krydsningssteder af vandløb i projektet Hatting- Ryttergård

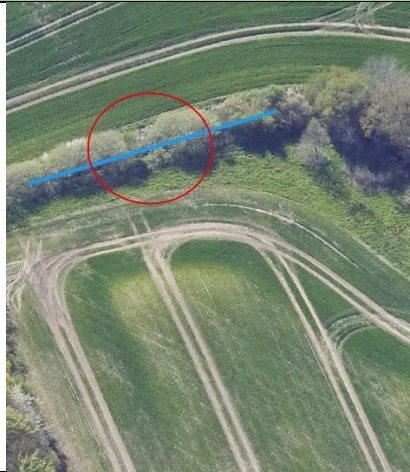
| Matrikel | Vandløb | Mulighed for placering af beredskab | Gydebanker | Billede af krydsningsstedet |
|---|---|---|---|---|
| 5i, Egum, Fredericia Jorder | Unavngivet tilløb til Stallerup Bæk | Ortofoto viser at der er god mulighed for placering af beredskab på dyrket mark lige ved vandløbet. Der er dermed mulighed for straks at kunne afspærre vandløbet med sandsække, køreplader, rør eller lign. og forhindre spredning af boremudder nedstrøms. Derefter kan boremudderen suges op hvis der skulle ske et uheld. | Vandløbet er ikke målsat - det er en smal grøft og har meget lille vandføring. Det vurderes at vandløbet kan afspærres og at spild kan opsamles således at boremudder ikke videreføres nedstrøms. Det kan udelukkes at der er gydebanker på det pågældende sted da vandløbet har karakter af grøft med mudret bund. | |

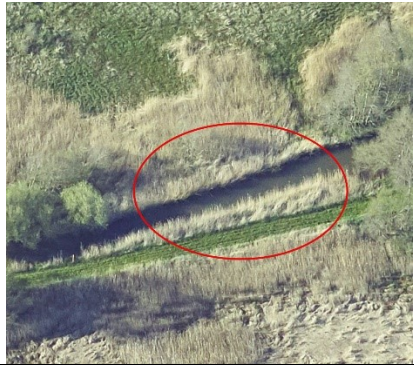
| 24 Brøndsted By, Gauerlund | Spang Å (o8429_b) | Ingen risiko for blow out pga. af underboringens karakteristika og geologien. | Ingen gydebanker jf. Fredericia kommune | |

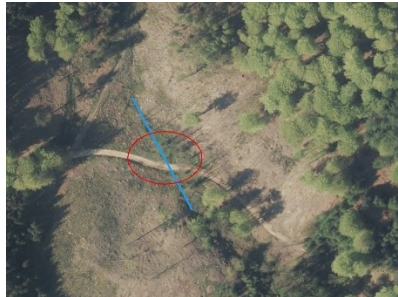
| 72 Gårslev By, Gårslev | Mads Bæk (Gårslev Skov) (o4957) | Ortofoto viser at der er god mulighed for placering af beredskab på skovvej lige ved vandløbet. Der er dermed mulighed for straks at kunne afspærre vandløbet med sandsække, køreplader, rør eller lign. og forhindre spredning af boremudder. Derefter kan boremudderen suges op hvis der skulle ske et uheld. Påvirkningen vil være lokal og kortvarig, da den begrænsede vandføring betyder at der sker en transport af boremudderen nedstrøms. | Vandløbet er et smalt skovvandløb, der sæson udtørres. Det kan ikke afvises at der er gydebanker ved krydsningsstedet. Hvis der skulle ske et uheld med udsivning af boremudder vil dette påvirke en eventuel gydebank helt lokalt og kortvarigt. Gydebanken genetableres indenfor 12-24 timer. Kvalitetselementet fisk er i høj økologisk tilstand hvilket betyder at bestanden vil kunne benytte gydebanken allerede sæsonen efter og det vurderes at et evt uheld ikke vil forringe tilstanden eller forhindre at den økologiske tilstand fortsat vil være høj for det samlede vandområde. | |

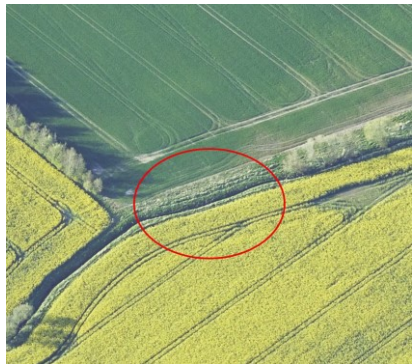
| 15f Assendrup By, Egum | Tilløb til Gesager Å | Ortofoto viser at der er god mulighed for placering af beredskab på dyrket mark lige ved vandløbet. Der er dermed mulighed for straks at kunne afspærre vandløbet med sandsække, køreplader, rør eller lign. og forhindre spredning af boremudder nedstrøms. Derefter kan boremudderen suges op hvis der skulle ske et uheld. | Vandløbet er ikke målsat – det er karakteriseret som en drængrøft langs dyrkede marker. Der er meget lille vandføring. Vandløbet kan afspærres og spild kan opsamles således at boremudder ikke videreføres nedstrøms. Det er usandsynligt at der findes gydebanker på krydsningsstedet idet de optimale betingelser for gydebanker langt fra er opfyldt i vandløbet. | |

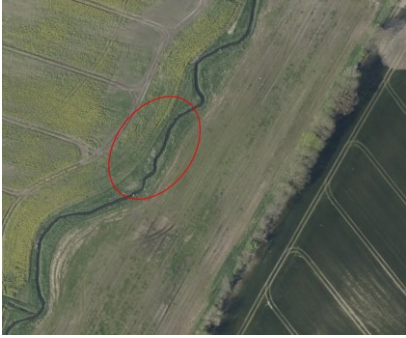
| 4b Engum By, Engum | Gesager Å (o8542_a) | <p>Ortofoto viser at der er god mulighed for placering af beredskab på dyrket mark lige ved vandløbet. Der er dermed mulighed for straks at kunne afspærre vandløbet med sandsække, køreplader, rør eller lign. og forhindre spredning af boremudder nedstrøms. Derefter kan boremudderen suges op hvis der skulle ske et uheld.</p> | <p>Projektet krydser Gesager Å lige i begyndelsen af vandløbssystemet øst for motorvejen. Åen ligger dybt i landskabet og er &gt; 2 m bredt. Bundfaldet er 1,2 promille ved krydsningsstedet jf. regulativet (Hedensted Kommune 1998). Der er ikke optimale forhold for gydebanks på denne strækning dels pga af begrænset vandføring og vandstrøm og flere forhindringer i form af rørunderføringer under motorvejen, veje og industriområder opstrøms der vanskeliggør vandring af fisk der vil kunne benytte en evt. gydebanke. Det er derfor meget usandsynligt, at der vil være aktiv gydebanke krydsningsstedet. Bore-mudder vil ikke kunne transporteres nedstrøms pga lav vandføring og i forbindelse med et uheld straks kan afspærres og spild opsamles.</p> | |

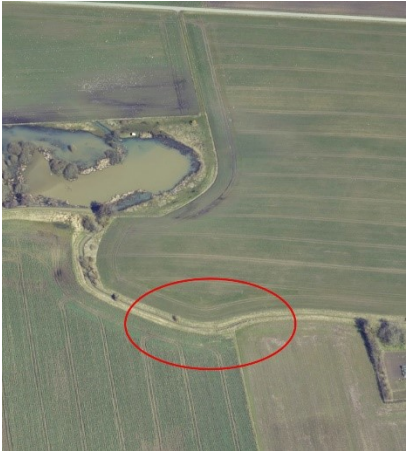
| 7æ Gammelsole By, Ø. Snede | Sole Bæk (o8542_b) | <p>Ortofoto viser at der er god mulighed for placering af beredskab på dyrket mark lige ved vandløbet. Der er dermed mulighed for straks at kunne afspærre vandløbet med sandsække, køreplader, rør eller lign. og forhindre spredning af boremudder nedstrøms. Derefter kan boremudderen suges op hvis der skulle ske et uheld.</p> | <p>Solebæk har et fald på ca. 1,7 promille (Hedensted Kommune, 1998) på krydsningsstedet. Vandløbet har på krydsningsstedet karakter af en lige grøft igennem omkringliggende marker og har en relativ lav vandføring. Det begrænsede bundfald er ikke optimale forhold for gydebanks og bundforholdene er med stor sandsynlighed består af finere materiale, der er afvaske de omkringliggende marker og som bundfældes i vandløbet. Det er derfor meget usandsynligt, at der vil være aktiv gydebanke krydsningsstedet. Bore-mudder vil ikke kunne transporteres nedstrøms i vandløbet da der i forbindelse med et uheld</p> | |

| | | | straks kan afspærres og spild opsamles. | |

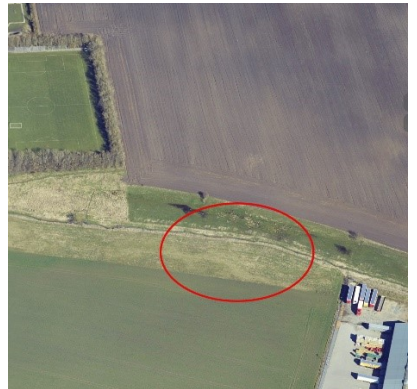
| 5l Ø.<br>Snedebæk, Ø. Snede | Øster Snede Bæk (o5296) | Ortofoto viser at der er god mulighed for placering af beredskab på dyrket mark lige ved vandløbet. Der er dermed mulighed for straks at kunne afspærre vandløbet med sandsække, køreplader, rør eller lign. og forhindre spredning af boremudder nedstrøms. Derefter kan boremudderen suges op hvis der skulle ske et uheld. | Projektet krydser Øster Snede Bæk hvor vandløbet har et regulativsat bundfald på 1-2 promille (Hedensted Kommune 1998). Vandløbet har karakter af en lige grøft med lille vandføring og lav vandstrøms-hastighed. Der er ikke optimale forhold for gydebanker da bundforholdene med stor sandsynlighed består af finere materiale, der kan bundfældes når der er lav vandgennemstrømning. Det er meget usandsynligt, at der vil være aktiv gydebank krydsningsstedet pga bundforhold og strømningshastigheden. Bore-mudder vil ikke kunne transporteres nedstrøms da der i forbindelse med et uheld straks kan afspærres og spild opsamles, samt at vandføring er lav. | |

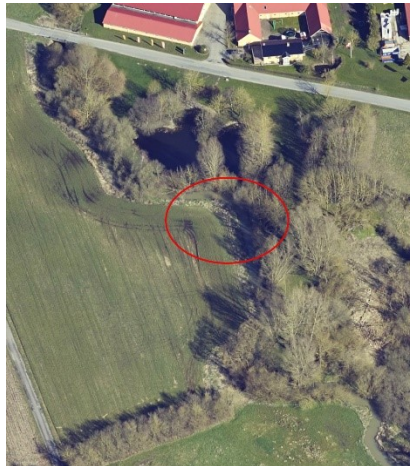
| 1y Krolle-rup By, Ø. Snede | Gesager Å (o8542_a) | Ortofoto viser at der er god mulighed for placering af beredskab på dyrket mark lige ved vandløbet. Der er dermed mulighed for straks at kunne afspærre vandløbet med sandsække, køreplader, rør eller lign. og forhindre spredning af bore-mudder nedstrøms. Derefter kan boremudderen suges op hvis der skulle ske et uheld. | Projektet krydser også Gesager Å vest for motorvejen ved Løsning. Åen ligger her dybt i landskabet og er 2 - 4 m bredt. Bundfaldet er 1,7 promille ved krydsningsstedet jf. regulativet (Hedensted Kommune 1998), så der er begrænset bundfald også her. Det er ikke optimale forhold for gydebanker dels pga af begrænset vandstrøm. Det er meget usandsynligt, at der vil være aktiv gydebank krydsningsstedet pga bundforhold og strømningshastigheden. Bore-mudder vil ikke kunne | |

| | | | transporteres nedstrøms da der i forbindelse med et uheld straks kan afspærres og spild opsamles, samt at vandføring er lav. Flere forhindringer i form af rørunderføringer under motorvejen, veje og industriområder opstrøms vanskelig i øvrigt vandring af fiskene. | |

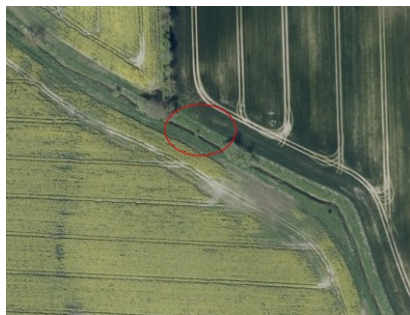
| 1u Ussing-gård Hgd., Korning | Pilebæk (o5359) | Ortofoto viser at der er god mulighed for placering af beredskab på dyrket mark lige ved vandløbet. Der er dermed mulighed for straks at kunne afspærre vandløbet med sandsække, køreplader, rør eller lign. og forhindre spredning af boremudder nedstrøms. Derefter kan boremudderen suges op hvis der skulle ske et uheld. | Pilebæk er karakteriseret som grøft og ved at have lav vandføring og lille bundfald. Samme forhold gør sig derfor gældende for Pilebæk som for Solebæk og Øster Snede Bæk, der er sammenlignelige vandløb i sammenligneligt landskab, at vandløbet ikke er har optimale forhold for gydebanks, da hverken bundmaterialet eller vandstrømhastigheden er til stede. Der vil derfor ikke være gydebanks på krydsningsstedet og boremudder kan ikke transporteres nedstrøms da der kan afspærres straks og opsamles samt at vandføring er lav. | |

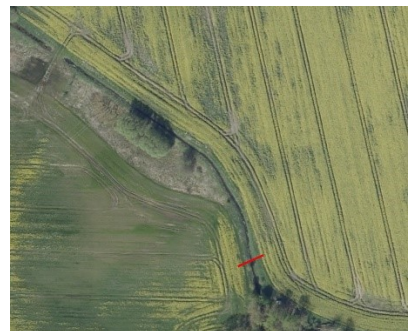
| 12g Korning By, Korning | Tilløb til Ølsted Å | Ortofoto viser at der er god mulighed for placering af beredskab på dyrket mark lige ved vandløbet. Der er dermed mulighed for straks at kunne afspærre vandløbet med sandsække, køreplader, rør eller lign. og forhindre spredning af boremudder nedstrøms. Derefter kan boremudderen suges op hvis der skulle ske et uheld. | Vandløbet er ikke målsat - det er meget smalt og har lille vandføring. Det vurderes at vandløbet kan afspærres og spild kan opsamles således at boremudder ikke videreføres nedstrøms. Det kan udelukkes at der er gydebanks på det pågældende sted da vandløbet har karakter af en grøft med mudret bund. | |

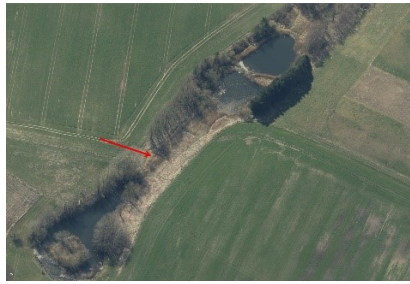
| 23b/11h Korning By, Korning | Tilløb til Ølsted Å | Ortofoto viser at der er god mulighed for placering af beredskab på dyrket mark lige ved vandløbet. Der er dermed mulighed for straks at kunne afspærre vandløbet med sandsække, køreplader, rør eller lign. og forhindre spredning af boremudder nedstrøms. | Vandløbet er ikke målsat - det er meget smalt og har lille vandføring. Det vurderes at vandløbet kan afspærres og spild kan opsamles således at boremudder ikke videreføres nedstrøms. Det kan udelukkes at der er gydebanks på det pågældende | |

| | | Derefter kan alt boremud-<br>deren suges op hvis der<br>skulle ske et uheld. | sted da vandløbet har ka-<br>rakter af grøft mellem to<br>§3 beskyttede søer, der<br>fremstår næringsstofbela-<br>stede med lav vandudskift-<br>ning. Grøften har med stor<br>sandsynlighed mudret<br>bund og lav vandgennem-<br>strømning. Vandløbet er<br>forbundet med Ølsted Å via<br>grøft og ca. 300 m rørfor-<br>ringer der vil fungere som<br>spærringer så fisk ikke sø-<br>ger op. | |

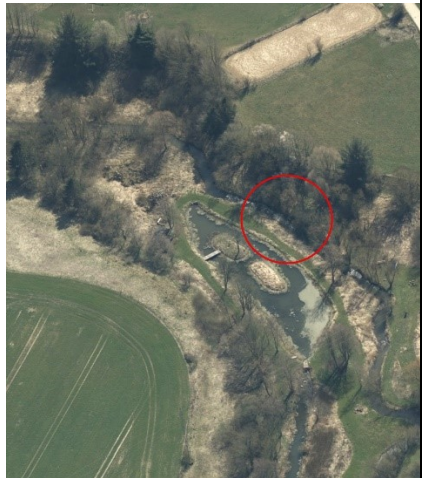
| 47b Korn-<br>ing By,<br>Korn-<br>ing/39c<br>Hatting<br>By, Hat-<br>ting | Ølsted Å<br>(o10438_y) | Ortofoto viser at der er god<br>mulighed for placering af<br>beredskab på græsplænen<br>mellem sø og vandløb. Der<br>er dermed god mulighed for<br>beredskabet straks at kunne<br>afspærre vandløbet med<br>sandsække, køreplader, rør<br>eller lign. og forhindre<br>spredning af boremudder<br>nedstrøms. Derefter kan<br>boremudderen suges op<br>hvis der skulle ske et uheld. | Projektet krydser Ølsted Å<br>hvor åens regulativsatte<br>bundfald er 0,7 promille jf.<br>Hedensted Kommunen<br>2006. Der er derfor ikke<br>det nødvendige bundfald<br>for at sikre gode iltforhold<br>på det konkrete sted.<br>Vandløbet er smalt med en<br>begrænset vandføring og<br>det begrænset bundfald<br>gør at vandstrømmen også<br>vil være lav det pågæl-<br>dende sted. De fysiske<br>bundforhold er muligvis<br>bedre i Ølsted Å end i de<br>andre vandløb, der krydses<br>i projektet. Det er dog me-<br>get usandsynligt at der vil<br>være aktiv gydebanke på<br>krydsningsstedet pga<br>manglende strøm til iltning<br>af æggene. Hvis der<br>skulle ske et uheld med ud-<br>sivning af boremudder vil<br>kun påvirke vandløbet helt<br>lokalt og kortvarigt. Bun-<br>den genetableres indenfor<br>12-24 timer. Kvalitetsele-<br>mentet fisk er i høj økolo-<br>gisk tilstand i Ølsted Å. | |
