Spanager - Haslev Øst - Vordingborg Nord - Miljøkonsekvensvurdering

Besigtigelse af Natura 2000

8. september 2023

Energinet Eltransmission A/S

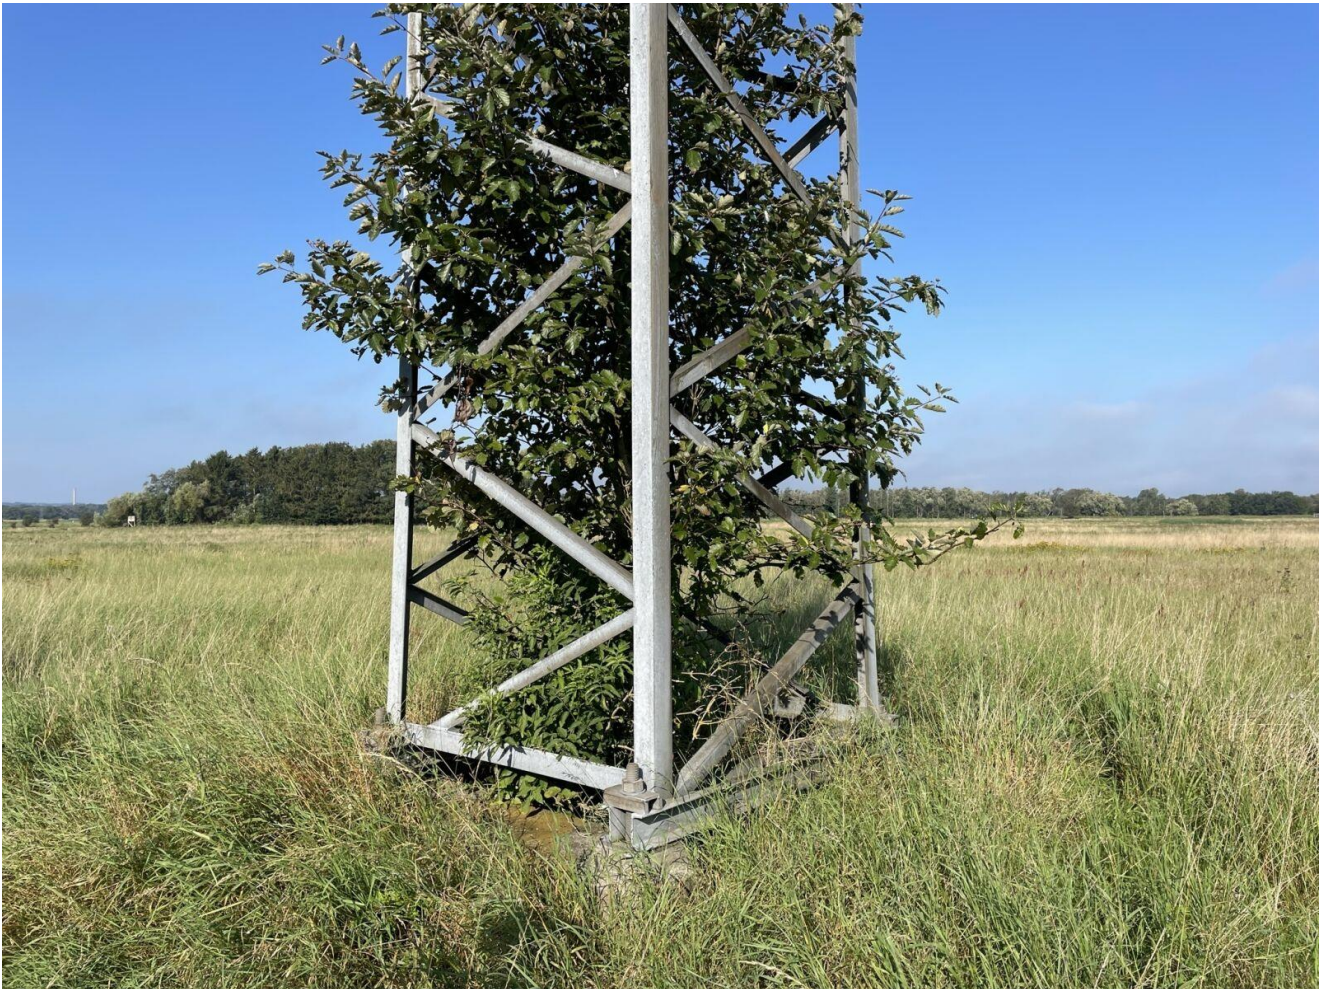
Figur 2: Mast 42. Foto: NIRAS, 8. september 2023.

Masten er beliggende inden for Natura 2000-område nr. 163. Der er ikke kortlagt habitatnatur på arealet med masten, men masten står i et engområde omfattet af § 3 beskyttelsen. Arealet fremstod ved besigtigelsen som et engområde med højt græs samt høje, næringskrævende urter som lancet vejbred, rejnfan, alm. røllike, ager-tidsel, gråbynke, engbrandbæger, alm. syre og engrævehale. I enkelte områder var vegetationen lavere og med forekomst af arter som håret høgeurt, rødknæ og tadder-vikke. Arealet slås lejlighedsvis, og der var små, nedklippede tjørn.

Det blev ved besigtigelsen vurderet, at vegetation og struktur på engarealet ikke opfylder habitatbeskrivelsen af tidvis våd eng, som er på udpegningsgrundlaget i habitatområdet. Engen vurderes for tør, og der er ikke vegetation, som kan indikere tidvis fugtighed.

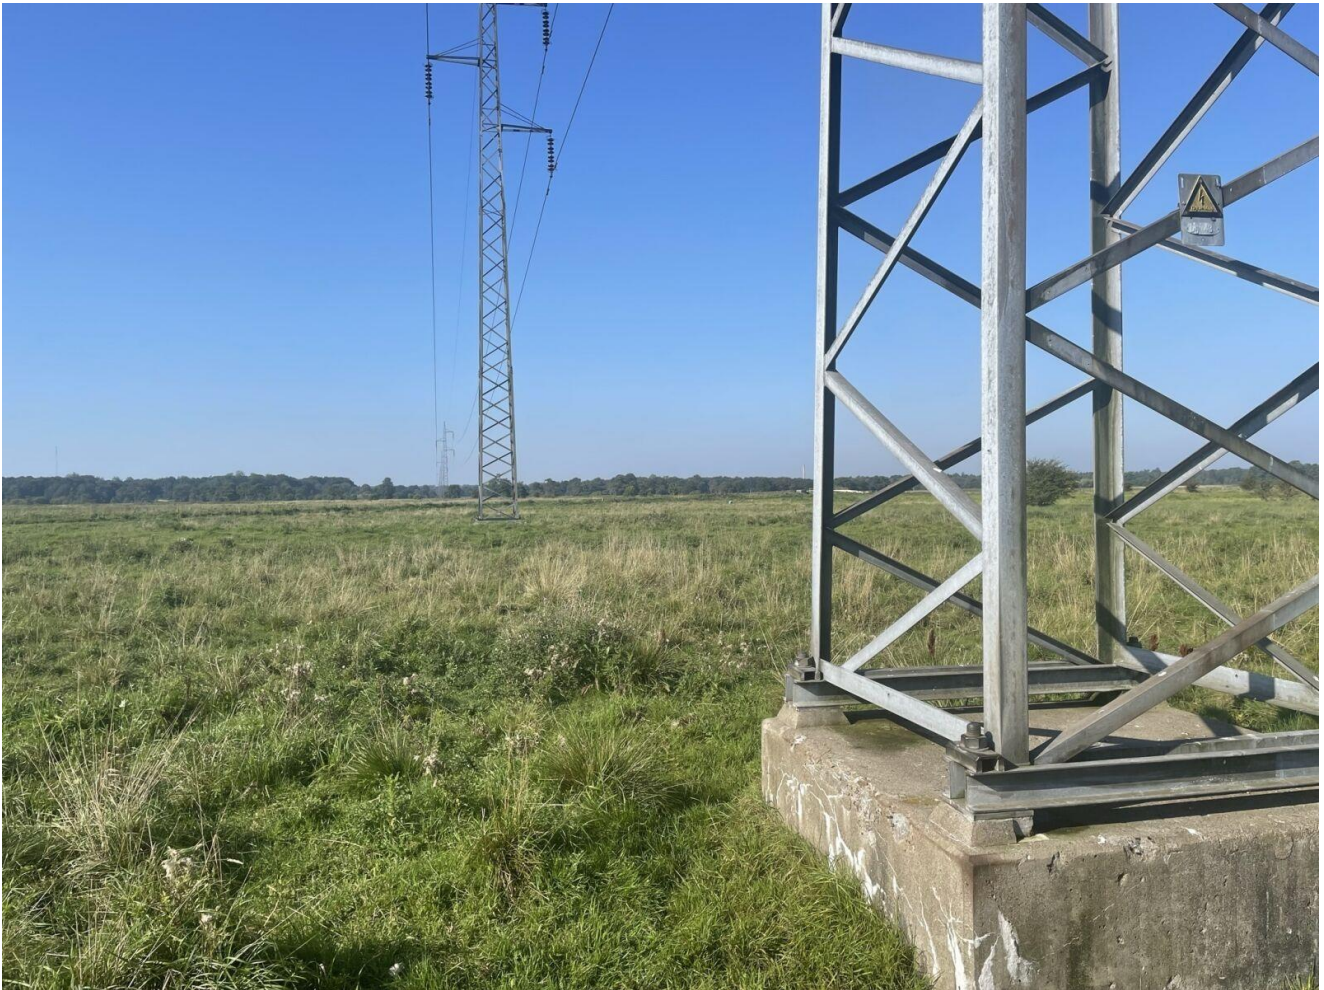
Figur 3: Mast 43 og 44. Foto: NIRAS, 8. september 2023.

Masterne 43 og 44 står tæt på hinanden og blev besøgt som en lokalitet. Begge master står uden for habitatnatur, men inden for § 3 beskyttet eng. Masterne står i en fold, som ved besøget blev afgræsset af køer, og vegetationen var lav og jordbunden tuet. Arealet var mindre fugtigt. Der blev fundet agertidsel, stor nælde, rajgræs, døvnælde, pileurt, lav ranunkel, hyrdetaske, kruset skræppe, eng-rørhvene og mosebunke ved besøget. Det blev ved besøget vurderet, at arealet ikke opfylder habitatbeskrivelsen af tidvis våd eng, som er på udpegningsgrundlaget i habitatområdet, da engen vurderes for tør, og der er ikke vegetation, som kan indikere tidvis fugtighed.

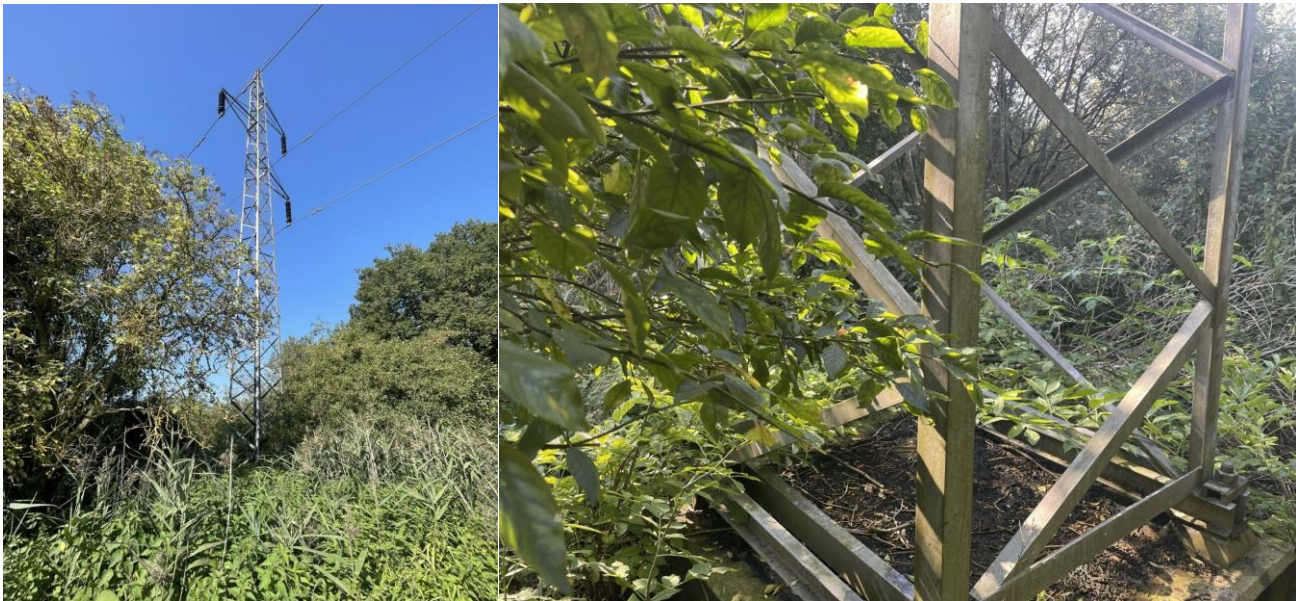
Figur 4: Mast 50. Foto: NIRAS, 8. september 2023.

Masten står uden for kortlagt habitatnatur, men inden for en § 3 beskyttet mose. Arealet med masten var tørt, med almindelige arter som stor nælde, hyld, skvalderkål, pil, tagrør og benved. Det blev ved besigtigelsen vurderet, at mosen ikke har strukturer eller vegetation, som er sårbar overfor fjernelse af mastefundamenter. Arealet har ikke arter eller strukturer, som passer under habitatnatur efter habitatbeskrivelserne.

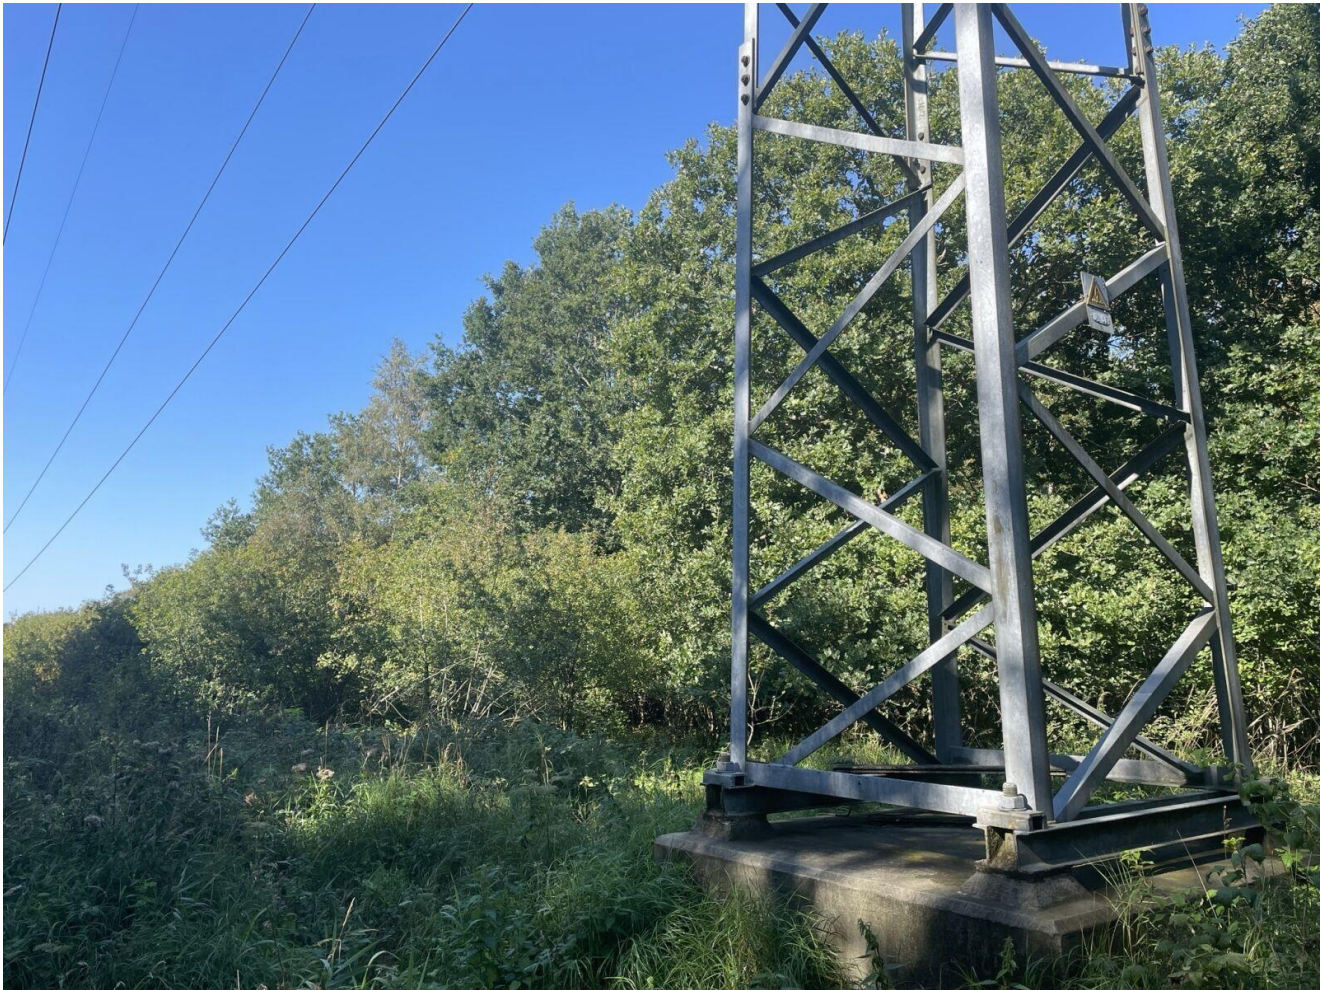
Figur 5: Mast 51. Foto: NIRAS, 8. september 2023.

Masten står uden for kortlagt habitatnatur, men arbejdsarealet for nedtagning af masten ligger inden for habitatnaturtypen skovbevokset tørvemose. Masten står i et åbent, fugtigt område mellem to skovområder. Nord for arbejdsområdet står flere egetræer, som skal friholdes fra fældning, fordi træerne er en del af naturtypen skovbevokset tørvemose. Det vurderes, at der er plads til at nedtage masten, uden at fælde træer.

Omkring masten vokser urter som kærtidse, hindbær, stor nælde, angelik, tørst, pil sp., eg, svætevæld og alm. fredløs. Nær masten blev der fundet skovfirben.

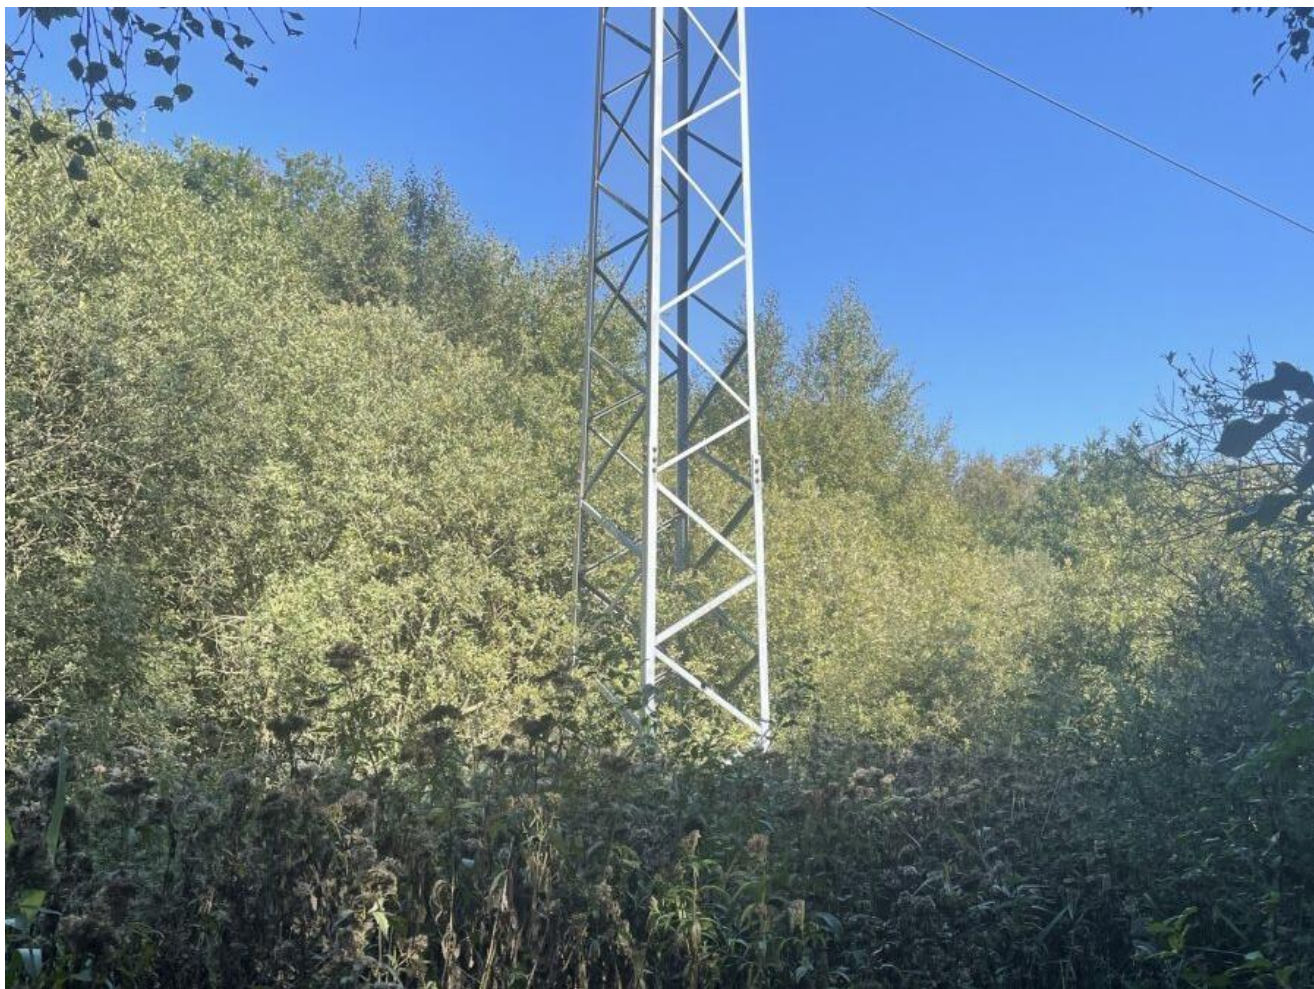
Figur 6: Mast 52. Foto: NIRAS, 8. september 2023.

Masten står uden for kortlagt habitatnatur, men arbejdsarealet for nedtagning af masten ligger inden for habitatnaturtypen skovbevokset tørvemose. Nedtagning af masten kan kræve, at der bliver fældet nogle piletræer, som står i kanten af området kortlagt som skovbevokset tørvemose, da piletræerne her står helt op ad masten. Omkring masten står der desuden hjortetrøst, tagrør, hindbær, birk, tørst og den fredede orkidé, skovhullæbe.

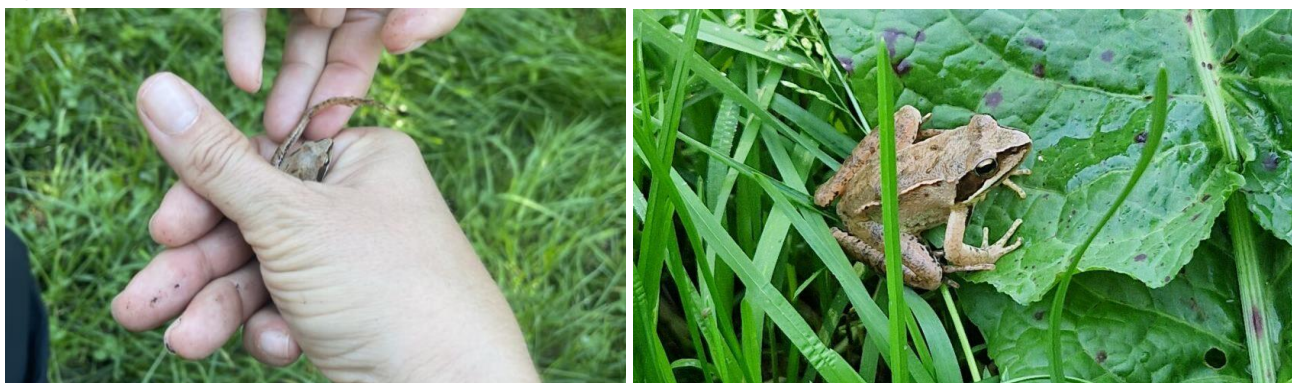
På et lysåbent areal syd for masterne 51 og 52 blev der fundet springfrøer (>10). Springfrø er opført på habitatdirektivet bilag IV og er derfor strengt beskyttet. Frøerne raster i den skovbevoksede tørvemose.

Figur 7: Springfrø syd for masterne 51 og 52. Foto: NIRAS, 8. september 2023.
