# Besigtigelses-notat

Hashøj forstærkningsledning

Udarbejdet oktober 2025

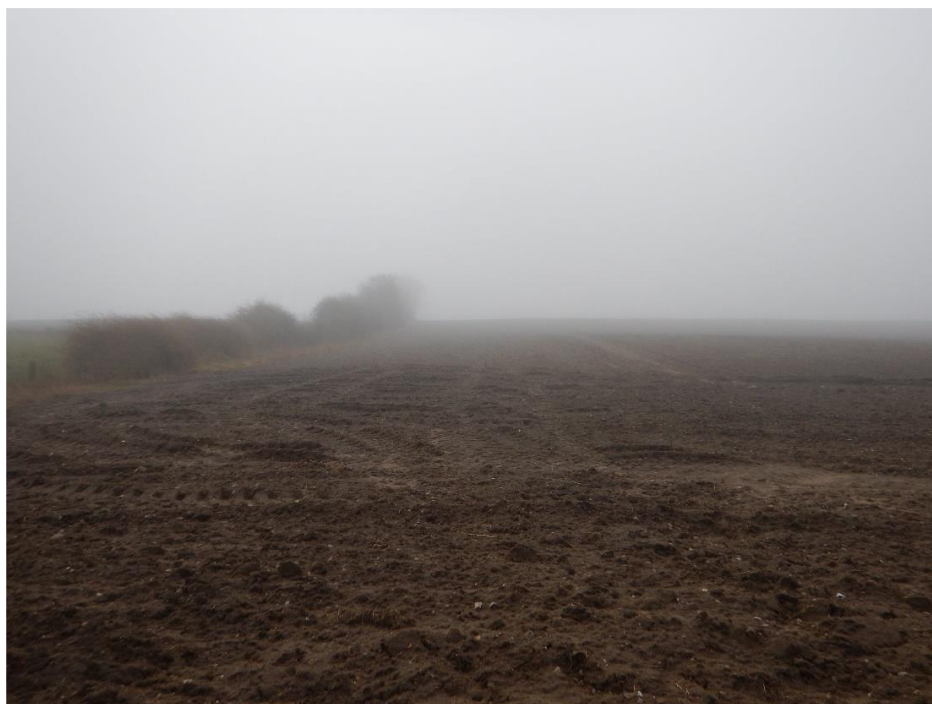
Markarealet indenfor fuglebeskyttelsesområdet F91, fremstod den 1 marts som bar jords markarealer.

*Figur 1 - Bar mark indenfor fuglebeskyttelsesområde 93. hvor ledningstracéet forløber*

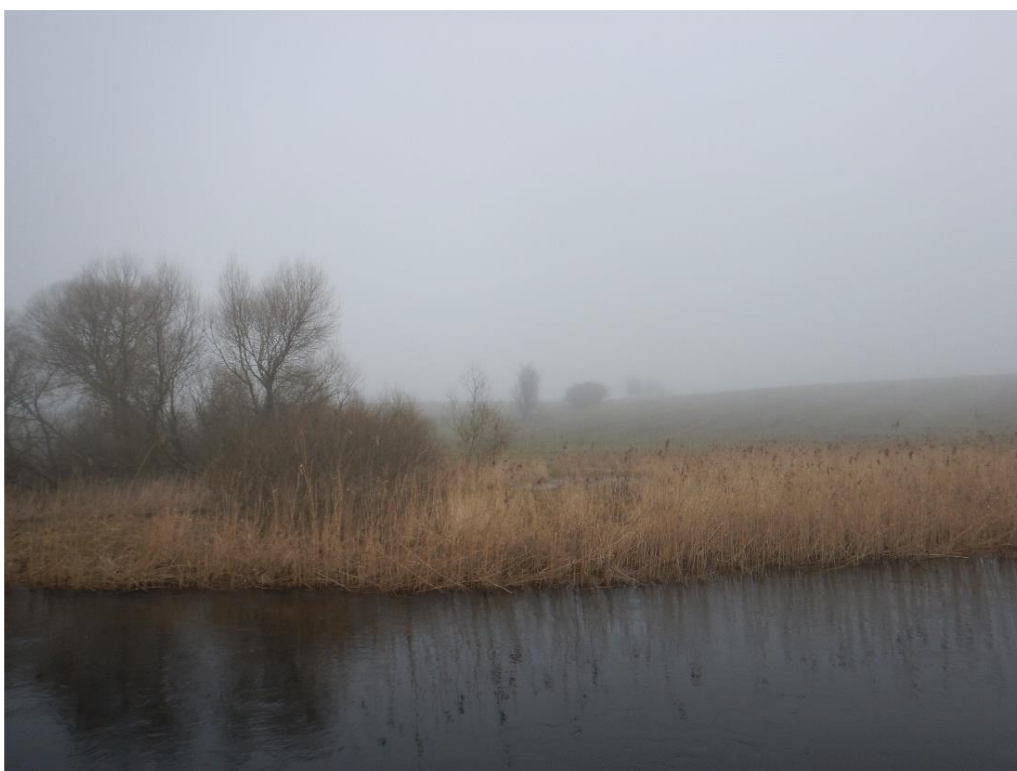
Ved Swecos besigtigelse den 1. marts 2023, blev mosen på østsiden af Suså, hvor tracéet går igennem besigtiget. Arealet fremstod som rørsump med opkørte partier med slæt og enkelte træer udenfor tracéområdet. Naturtypen mose der ligger i ledningstracéet, underbores.

Ved besigtigelsen blev der registreret følgende arter i mosen hvor tracéet er placeret: tagrør, gul iris, stor nælde, burresnerre, almindelig kortkapsel og angelik.

*Figur 2 - Beskyttet mose med rørsump og enkelte birke på nordsiden af Suså*

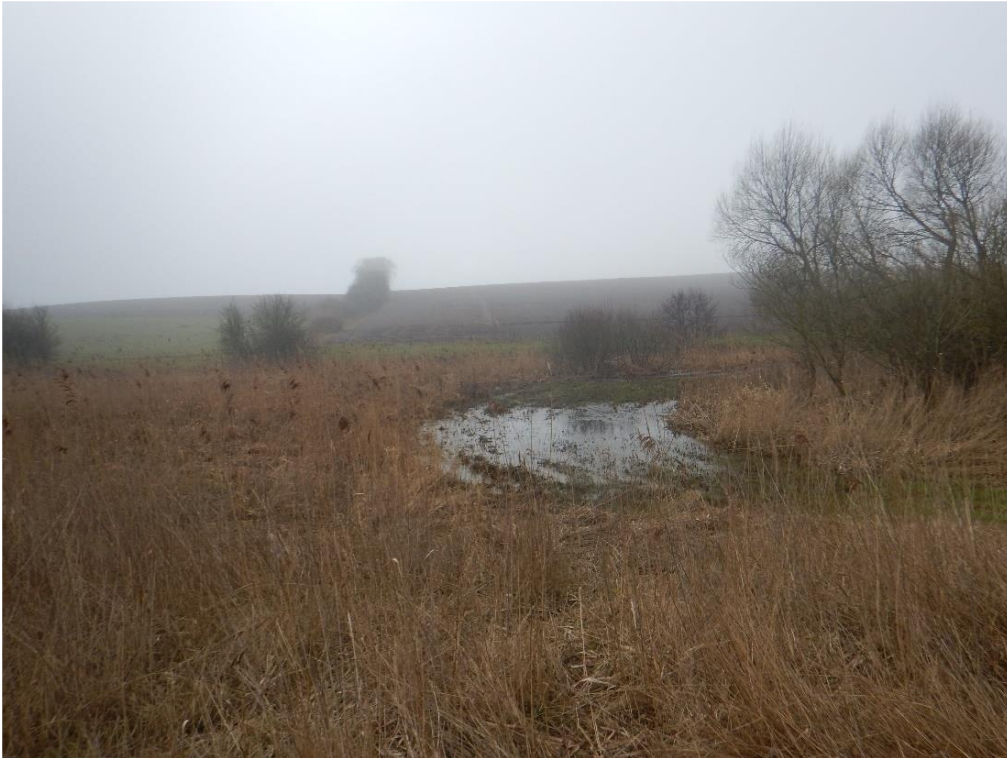
*Figur 3 - Tracéområde af den beskyttede mose set fra nord mod syd. Dele af tracéområdet har været udsat for slæt og kørsel.*

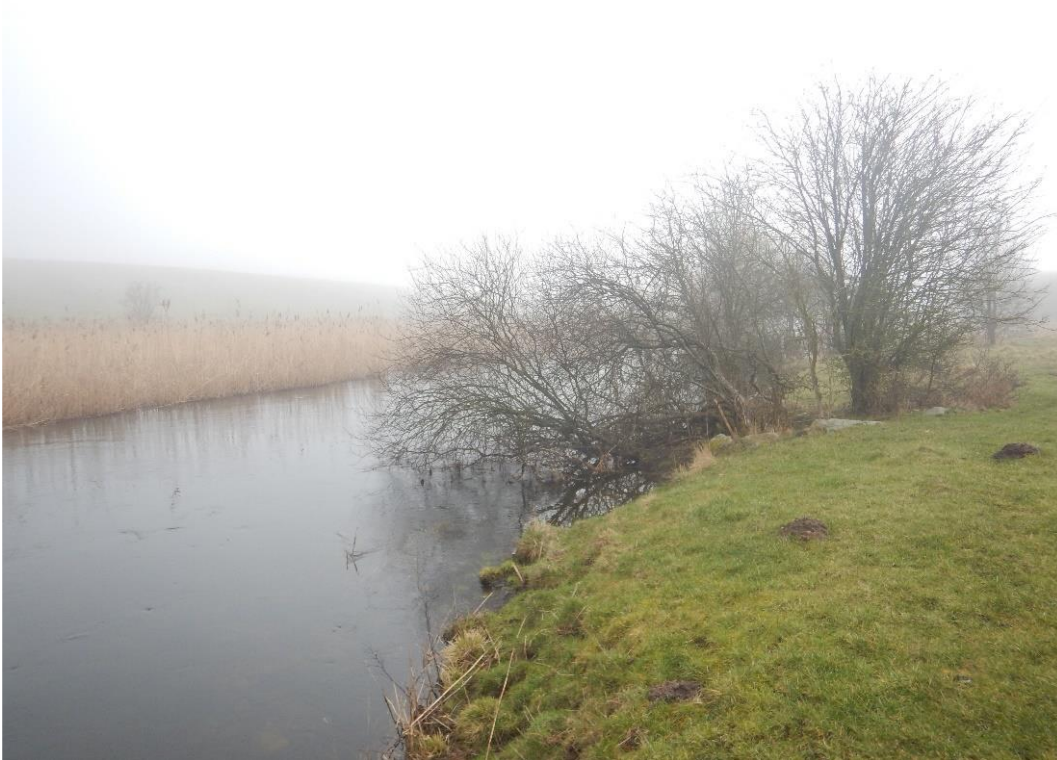
Ved vandløbets højre side i nedstrøms retning blev der i maj 2016 registreret fersk eng syd for ledningstracéet, med arter som maj gøgeurt og kødfarvet gøgeurt stor skjaller der er rødlistet som næsten truet. Ved besigtigelsen 1. marts 2023 fremstod engen domineret af græsser som mosebunke og med partiet tættest på ledningstracéet med et fladt græsparti med slæt/græsslåning på samme måde som græsarealet hvor ledningstracéet går igennem.

*Figur 4 - Den beskyttede ferske eng afgrænses fra tracéet med piletræer. Den ferske eng ses bag piletræet/busken.*

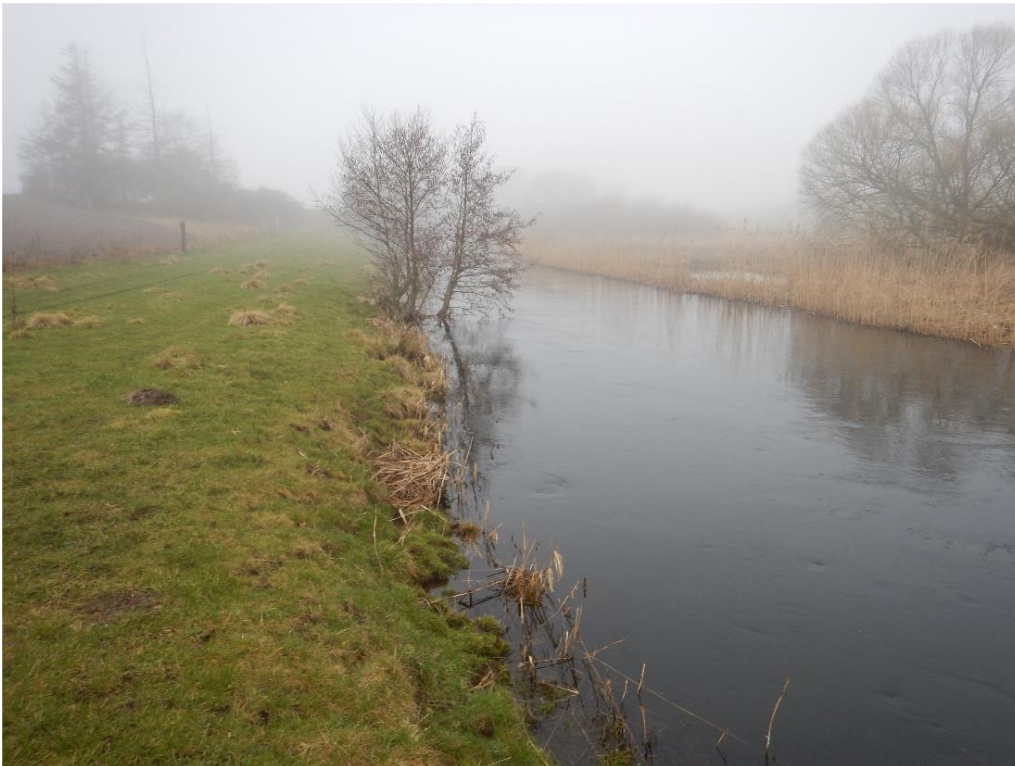
Ved Swecos besigtigelse vurderedes det at vandløbet havde et seminaturligt forløb med snoninger. Vandføringen i vandløbet var høj med sandet vandløbsbund, dog med enkelte mindre sten. Makrofytter voksede ved brinkerne, men der var ingen at se i midten af vandløbet.

*Figur 5 - Suså i opstrøms retning ved underboring af ledningstracéet.*

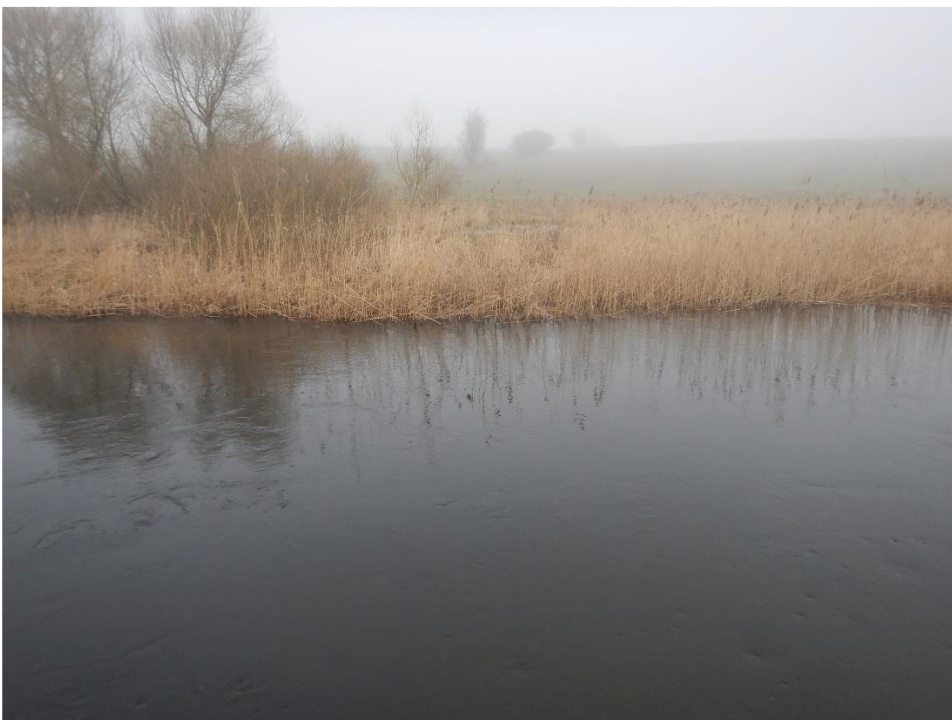
*Figur 6 - Suså i retning mod modsatte bred*

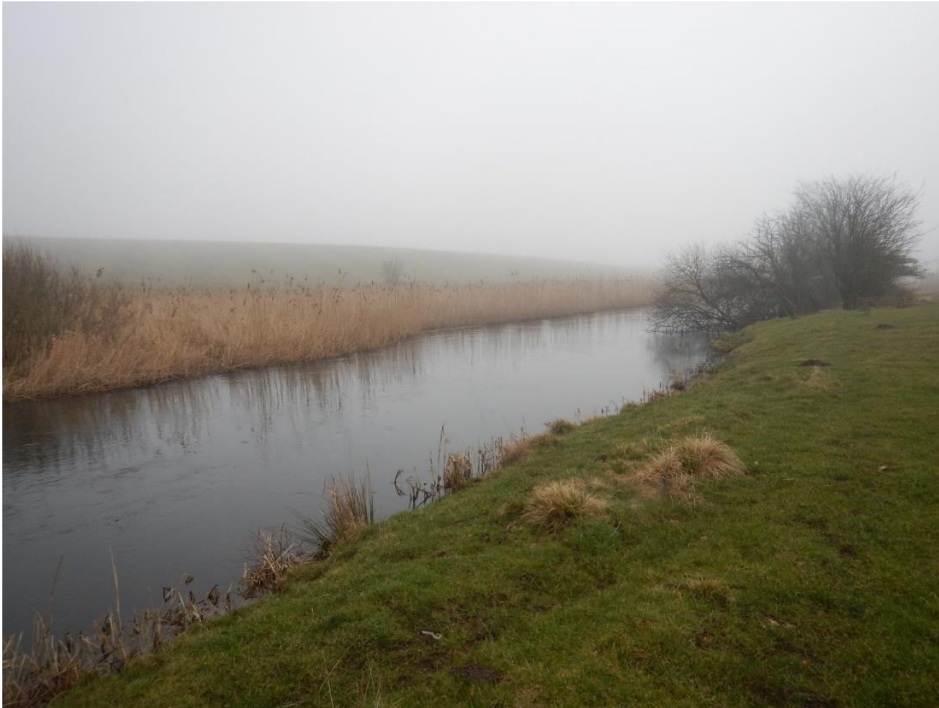
*Figur 7 - Suså i nedstrøms retning.*

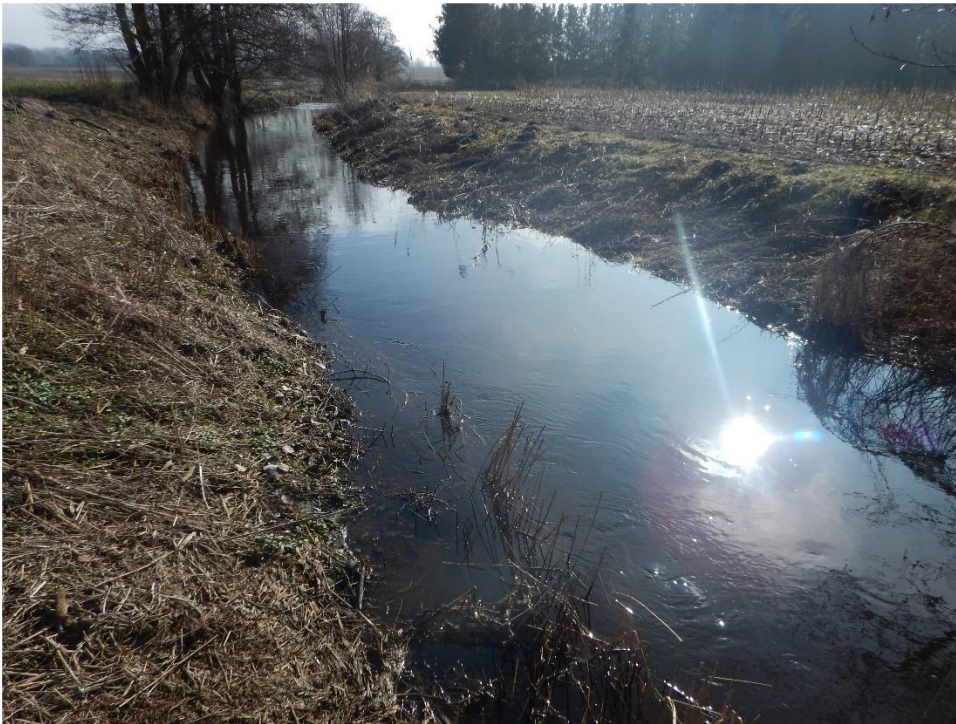
Ved Swecos besigtigelse vurderes det, at vandløbet var seminaturligt med svage snoninger og middel vandføring med blød bund uden groft materiale. Det så dog ud til at der lige var rensset op, med mudder liggende på brinkerne, hvilket kan resultere i resuspension af sediment.

Ingen makrofytter var at se i vandløbet.

*Figur 8 - Torpe kanal i opstrøms retning ved placeringen for ledningsunderboringen.*

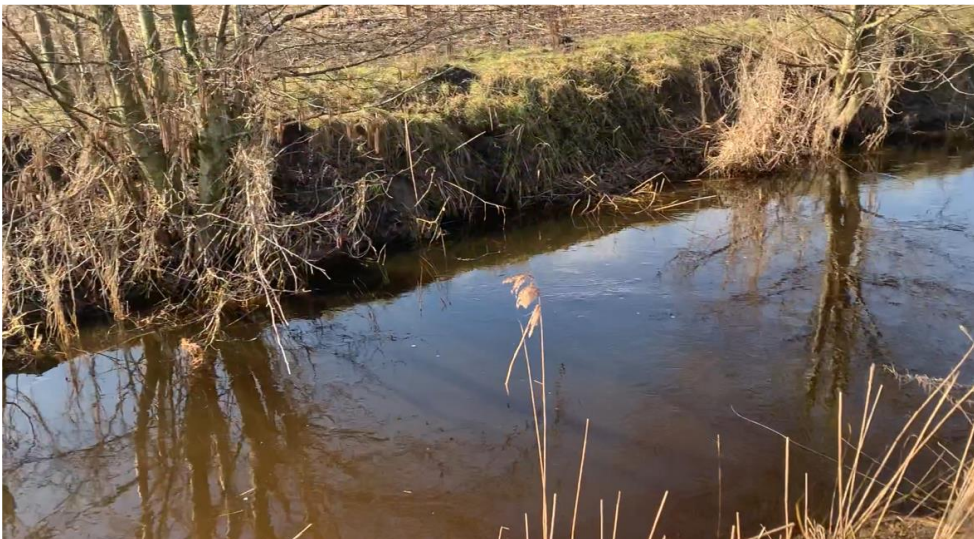
*Figur 9 - Torpe kanal i retning af modsatte vandløbsbrink*

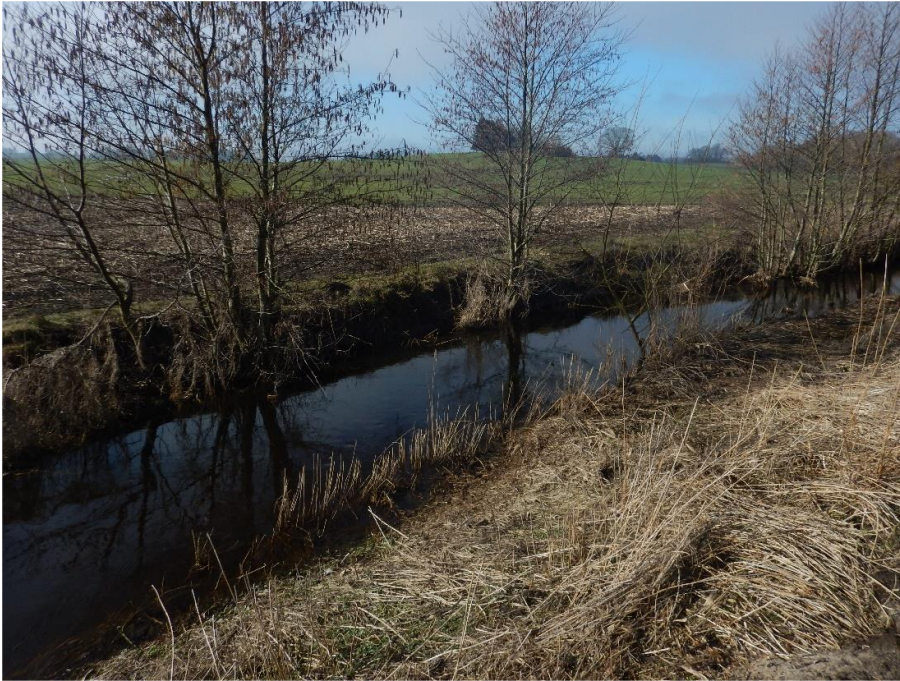
*Figur 10 - Torpe Kanal i nedstrøms retning.*
