**NATIONALPARK  
THY**

Bangsgaard &  
Paludan ApS

**Hydrologisk forundersøgelse af naturgenopretningsprojekt  
"Undersøgelse af de hydrologiske konsekvenser ved lukning af grøften  
ved Messingtoft Sande"**

September 2018

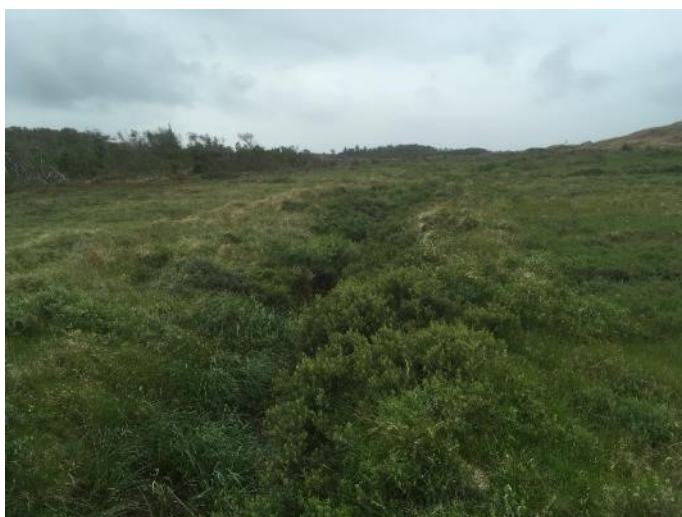
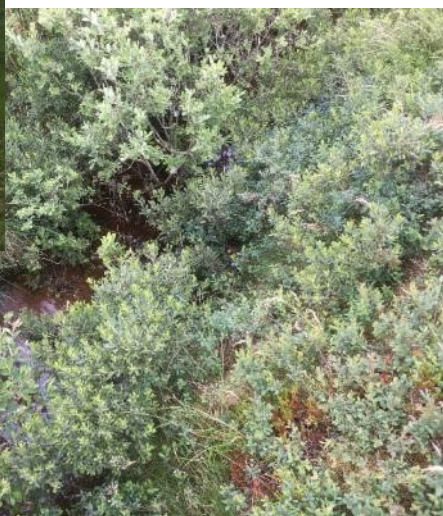
*Forsidebillede: tv. grøften ved Messingtoft Sande set oppefra på den centrale del.  
Th. ses grøften nede i profil med tydelig okkerpåvirkning.*

På strækningen st. 600-1.475 m ligger grøften dybt nedskåret og overgroet med buske, jf. forside billederne. I st. 805-810 m er der etableret en mindre overkørsel og st. 1.175 m sker der tilløb fra nåletræsområdet nord for grøften, her benævnt afvandingsystem 2, jf. afsnit 4.2. Grøften har på strækningen en bundbredde, der varierer mellem ca. 0,7-1 m og ligger ca. 1-1,5 m nedskåret i terræn med et stejlt skråningsanlæg. Bunden er blød (ca. 0,3-0,5 m tykkelse af dynd) og tydelig okkerpåvirket.

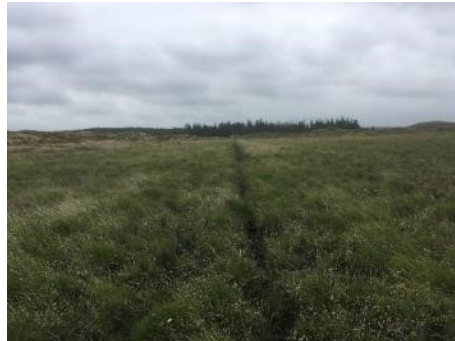
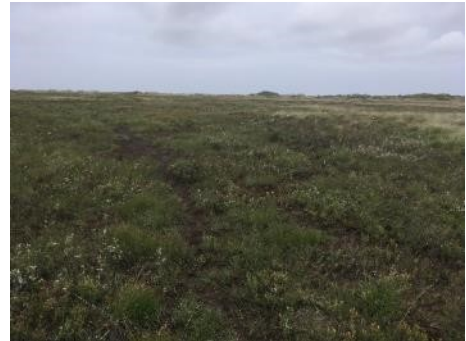
Grøften tager sin begyndelse i et område, hvor der sker diffus overfladisk afstrømning, samt hvor der er beliggende et par mindre vandhuller –

vandhullerne har ikke direkte forbindelse med grøften men oversvømmer terrænet, jf. Figur 6.

*Figur 6: Begyndelse af hovedgrøften. Tv. ses grøften fra st. 0 m i nedstrøms retning. Th. ses det diffuse afstrømningsområde opstrøms st. 0 m.*

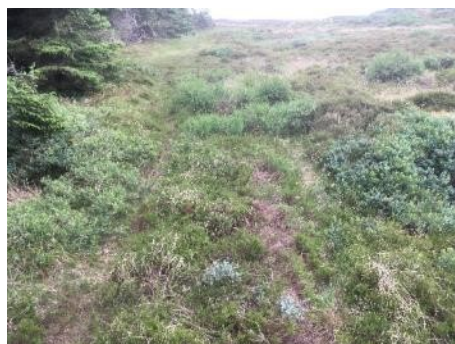
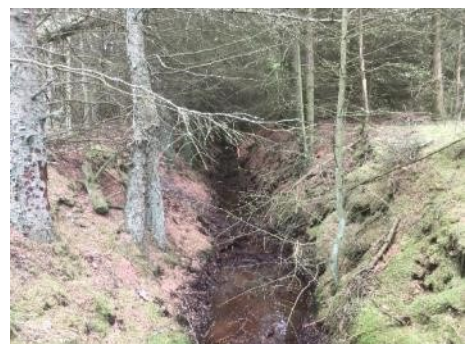
Strækningen st. 369-600 m forløber igennem et område på ca. 2,8 ha med nåletræer. Grøften ligger mere end 1 m nedskåret i terrænet og der er en tydelig oplagsbanket langs grøften, jf. Figur 7. Bunden er her blød og der er en begyndende okkerpåvirkning som tiltager længere nedstrøms.

*Figur 7: tv. mindre skovvej der krydser grøften i ca. st. 364-369 m. Th. grøftens forløb gennem nåletræsbeplantningen fra St. 369-600 m.*

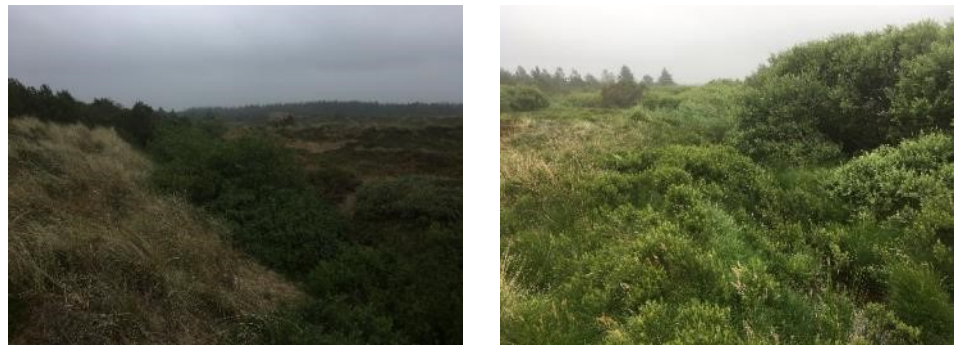
På strækningen st. 1.475-1.750 m har grøften et forløb i gennem et højere beliggende klitområde, jf. Figur 8. Grøften har dimensioner og fysiske forhold som beskrevet ovenfor. Fra ca. st. 1.750 m flader det omkringliggende terræn ud og grøften bliver gradvist mere terrænnær. I ca. st. 1.890 m fortaber grøften sig ind i et ufremkommeligt sumpet krat frem til Possø, jf. Figur 8.

*Figur 8: Tv. grøftens forløb igennem højere klitområde omkring st. 1.500 m. Th. grøften fortaber sig ind i et sumpet krat ca. st. 1.890 m.*

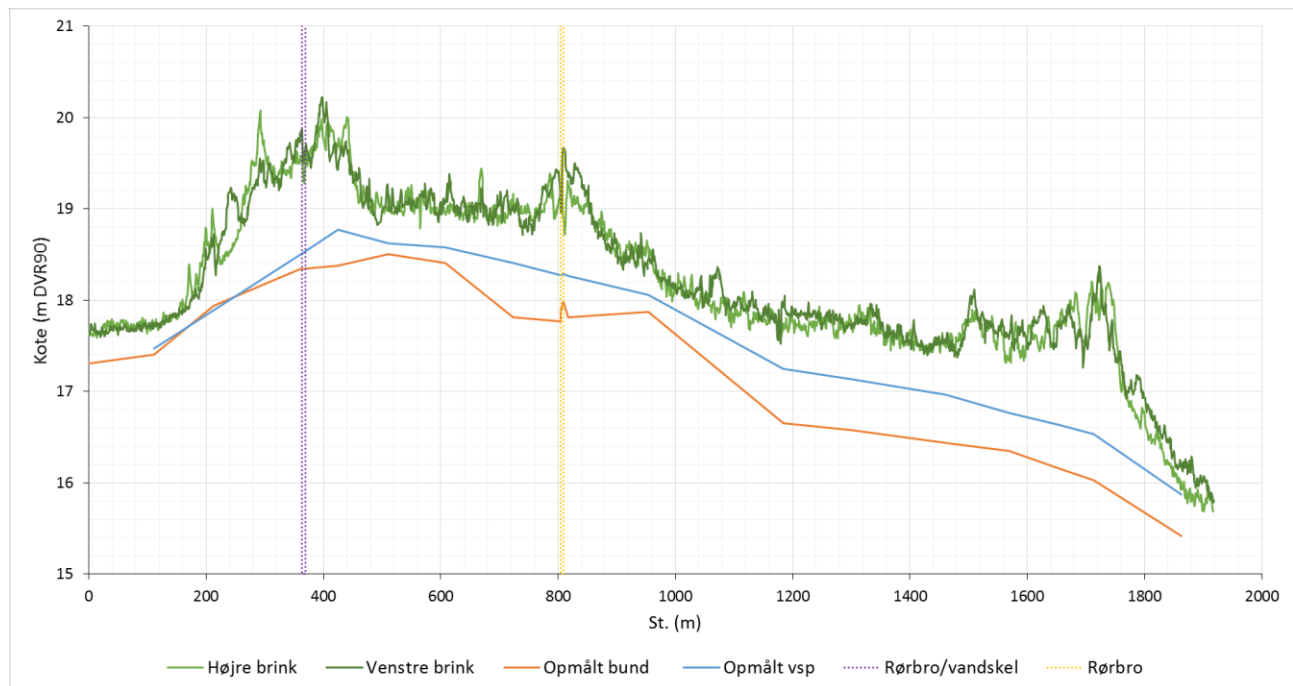
Grøften ligger med et gennemsnitligt bund- og vandspejlsgradient på ca. 2 ‰ (st. 425-1.860 m). Bundlinjefaldet varierer dog lokalt, mens vandspejlsfaldet er nogenlunde konstant, jf. Figur 9.

Figur 9: Længdeprofil af opmålt strækning i hovedgrøften, sammenstillet med den digitale højdemodel på banketterne.

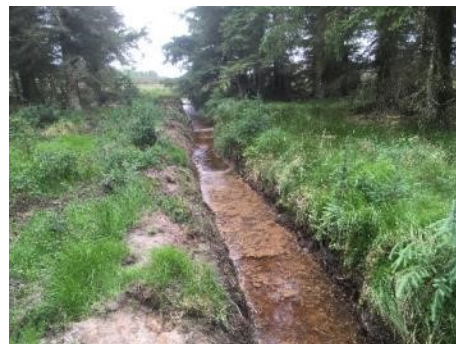
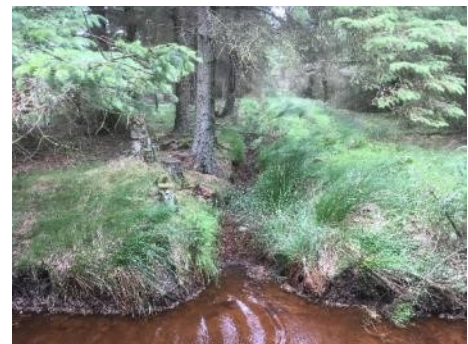
System 2a samt dele af sidegrøfterne var nyligt oprenset, jf. Figur 11. Den oprensede del fremstod med en bundbredde på knap 1m og grøften lå omtrent 1 m under terræn med et fundlinjefald på ca. 5 ‰, startende i kote ca. 17,15 m og udløb i kote ca. 16,65 m. Vandspejlet var dog kun beliggende ca. 0,5-0,7 m under terræn og uden fald – stillestående. Sidegrøfterne vurderes alene at aftage overfladevand men ligger med en drænende dybde på ca. 0,3-0,5 m.

*Figur 11: tv. den centrale grøft, 2a, der er nyligt oprenset set fra opstrøms ende i retning mod sammenløb med hovedgrøften. Th. eksempel på side grøft (her ses 2c).*

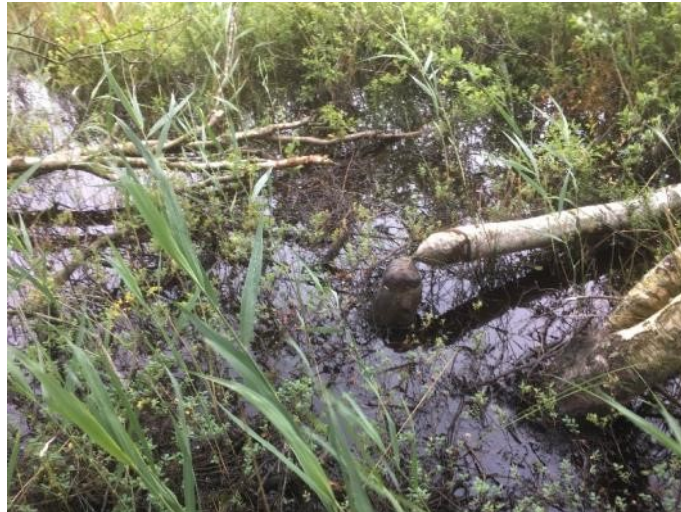
Ved søen blev der registreret spor efter bæver, jf. Figur 12.

Figur 12: Birkestammer fældet af bæver i den vestlige del af Possø.
