# NATURBESIGTIGELSER – SEJERSBÆK KOG NOVEMBER 2021

| Projektnavn | Sejersbæk Kog TFU |
| Kunde | Naturstyrelsen Vadehavet |
| Projektnummer | 1322100059 |

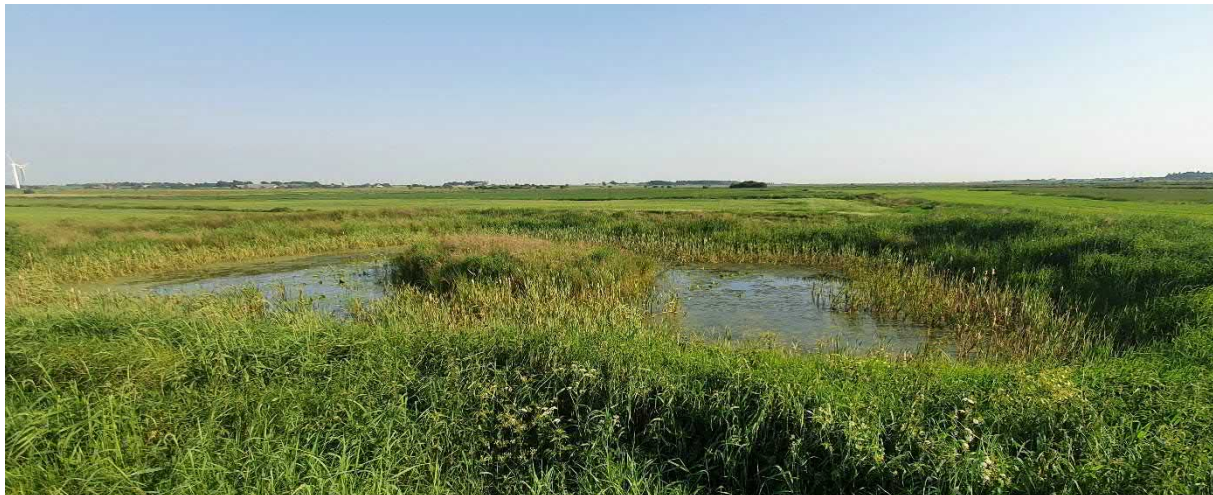
Lokaliteten er et vandhul, der ligger relativt dybt i marken, med stejle brinker. Vandhullet fremstår næringspåvirket. Vandet var lettere grumset og med spredte trådalgeplamager og en væsentlig dækning af liden andemad. Derudover voksede der også kors-andemad, bredbladet dunhammer, tigger-ranunkel, lyse-siv, vejbred-skeblad, høj sødgræs, manna-sødgræs, svømmende vandaks,

rørgræs, gråpil og gul åkande. Der blev observeret en del fisk i vandhullet samt adulte grøn frø. Placeringen er angivet på Figur 2. Naturtilstanden estimeres at være III) Moderat.

Figur 3. Foto af vandhullet ved lokalitet 1, med en ø i midten af vandhullet.

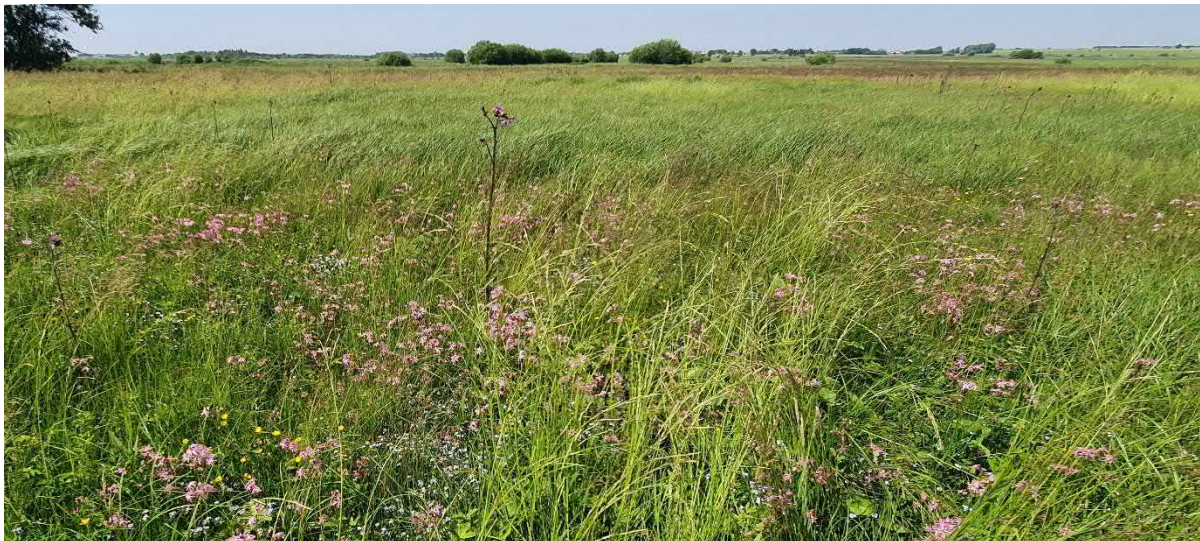
Lokaliteten er en §3-beskyttet fersk eng. Hovedparten af engen fremstår tør og monoton. Et lavereliggende parti mod vest er fugtigere og har en mere varieret vegetation, med forekomst af egentlig eng-karakteristiske planter. Ved besigtigelsen stod vegetationen højt (75-100% over 50 cm). Det lavereliggende parti har karakter af rigkær. Det vil sige, at det ikke kortlægges som egentligt rigkær, men har nogle få strukturelle og artsmæssige sammenfald med rigkær. Dette kan indikere at der tidligere har været rigkær, men at arealet siden er "vokset ud af det". Det kan også være at der ikke har været rigkær tidligere, f.eks. hvis at grundvandsforholdene ikke er til det, men at forekomsten af arter og strukturer skyldes lokale jordbundsforhold, der eksempelvis holder på overfladevandet i længere perioder. Som arealet fremstod ved besigtigelsen, var der tale om en fersk eng med god naturtilstand i de lave partier. Der voksede blandt andet mose-bunke, engkarse, eng-forglemmigej, vellugtende gulaks, engkabbeleje, almindelig mjødurt, lav ranunkel, knop-siv, lyse-siv, toradet star, kær-tidsel, nikkende star og trævlekrone. Det øvrige (højere liggende/ tørre areal) er domineret af græsser som draphavre, eng-rapgræs, fløjlsgræs, blød hejre, almindelig hundegræs, almindelig rajgræs, eng-rottehaie og eng-rævehale. Placeringen er angivet på Figur 2. Naturtilstanden estimeres at være II) God i det lavtliggende område og IV) Ringe i det øvrige.

Figur 4. Foto af en af de bedre dele af engen ved lokalitet 2, med trævlekrone i forgrunden.

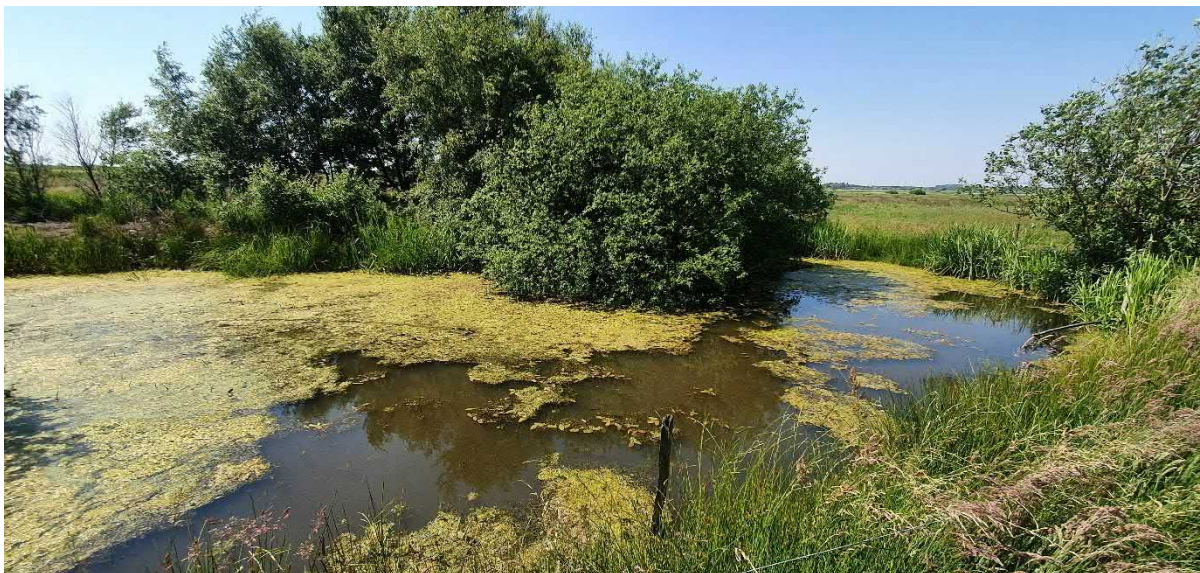
Lokaliteten er et næringsrigt vandhul stærkt tilgroet med pilekrat. Vandet fremstod meget uklart og grumset og med nogen skyggepåvirkning. De omkringliggende arealer afgræsses af kreaturer. Der voksede blandt andet liden andemad, kors-andemad, dynd-padderok, vand-pileurt, høj sødgræs, manna-sødgræs, trådalger, svømmende vandaks og gråpil. Der fløj stor farvevandnymfe, stor kejserguldsmed og flagermus-vandnymfe om vandhullet. Der var haletudser af skrubtudse samt en del småfisk. Placeringen er angivet på Figur 2. Naturltilstanden estimeres at være IV) Ringe.

Figur 5. Foto af den nord-vestlige ende af vandhullet som er lokalitet 3.

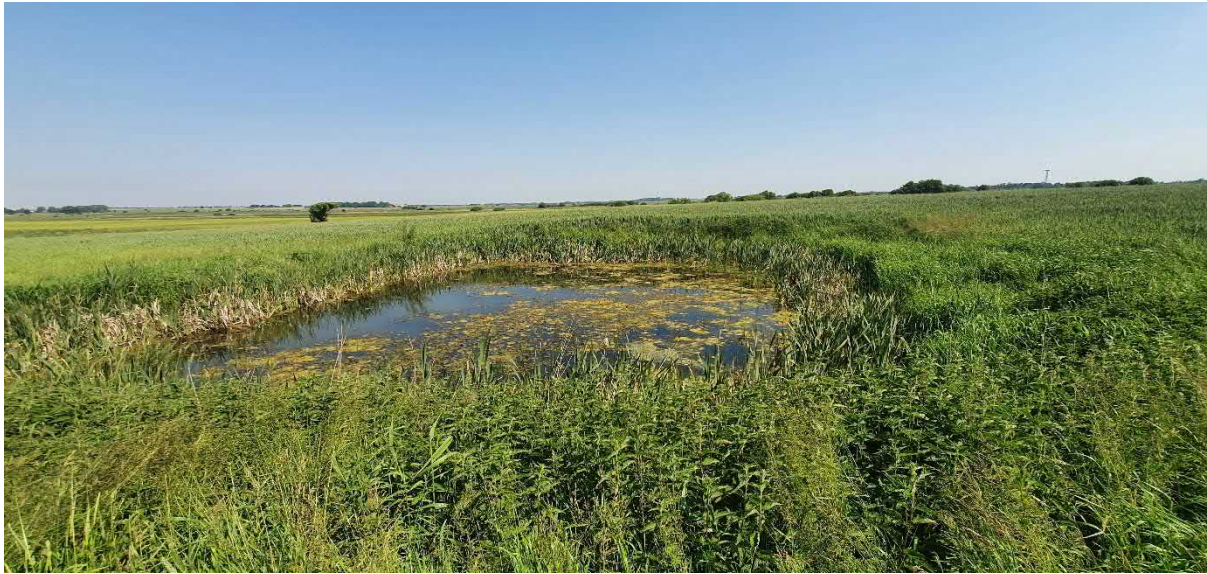
Lokaliteten er et næringsrigt vandhul, tæt omgivet af marker i omdrift. Vandet fremstod ved besigtigelsen meget uklart og grumset, med spredt forekomst af trådalger og liden andemad. Derudover voksede der kors-andemad, bredbladet dunhammer, tagrør og svømmende vandaks. Der var grøn frø i vandhullet. Placeringen er angivet på Figur 2. Naturltilstanden estimeres at være IV) Ringe.

Figur 6. Foto af vandhullet ved lokalitet 4.

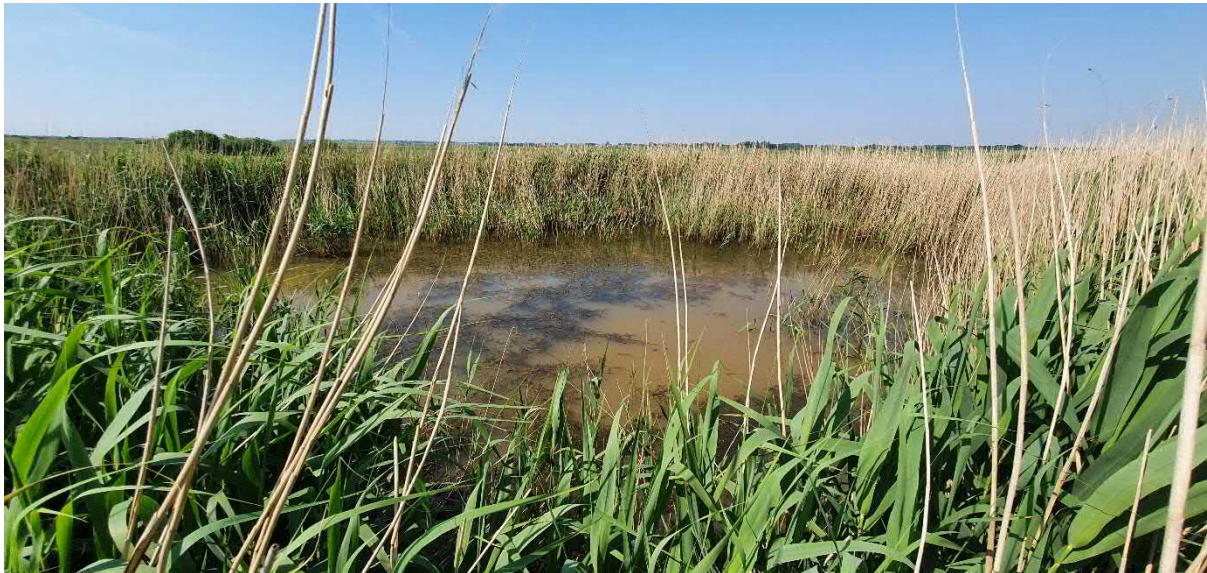
Lokaliteten er et næringsrigt vandhul, tæt omgivet af marker i omdrift og relativt lysåbent. Vandet fremstod ved besigtigelsen meget uklart og grumset. Der voksede liden andemad, kors-andemad, stor andemad, bredbladet dunhammer, dynd-padderok, trådalger og svømmende vandaks. Der var en del fisk i vandhullet og der blev observeret stor farvevandnymfe, flagermus-vandnymfe, almindelig vandnymfe, firepletet libel og stor kejserguldsmed omkring vandhullet. Placeringen er angivet på Figur 2. Naturtilstanden estimeres at være III) Moderat til IV) Ringe.

Figur 7. Foto af vandhullet ved lokalitet 5.

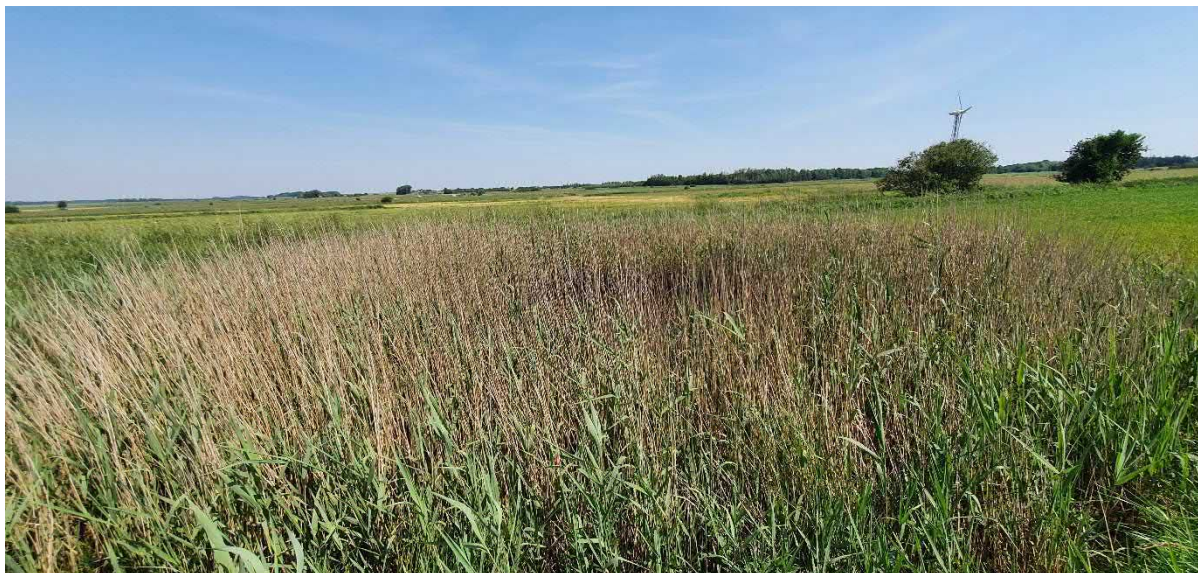
Lokaliteten er et mindre rørskovsareal med en lille åben vandflade centralt. Vandet fremstår ret grumset og næringsrigt. Der vokse liden andemad, stor andemad, vand-pileurt, lyse-siv og trådalger. Store dele var domineret af tagrør. Der var adulte grøn frø og haletudser af både grøn frø og skrubtudse. Placeringen er angivet på Figur 2. Naturtilstanden estimeres at være IV) Ringe.

**Figur 8. Foto af lavningen med rørskov ved lokalitet 6. Vandspejlet kan ikke ses gennem den tætte rørskovbevoksning.**

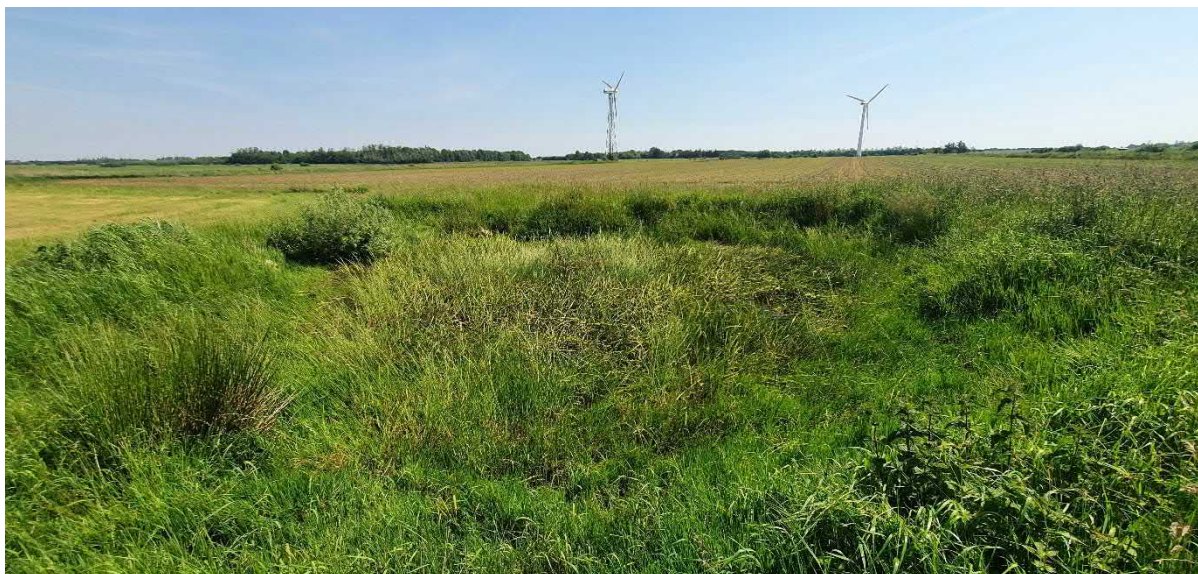
Lokaliteten er et mindre vandhul i udkanten af marken. Den har jævnt fladt anlæg og fremstår meget næringspåvirket, med grumset vand og under stærk tilgroning. Der vokser liden andemad, dyndpadderok, grenet pindsvineknop, knæbøjet rævehale, lyse-siv, almindelig sumpstrå, høj sødgræs, manna-sødgræs og trådalger. Der fløj individer af flagermus-vandnymfe og fireplettet libel om vandhullet. Der var få haletudser af butsnudet frø og enkelte larver af stor vandsalamander i vandhullet. Placeringen er angivet på Figur 2. Naturlilstanden vurderes at være III) moderat.

**Figur 9. Foto af det meget stærkt tilgroede vandhul ved lokalitet 9, hvor der blev fundet få larver af stor vandsalamander.**

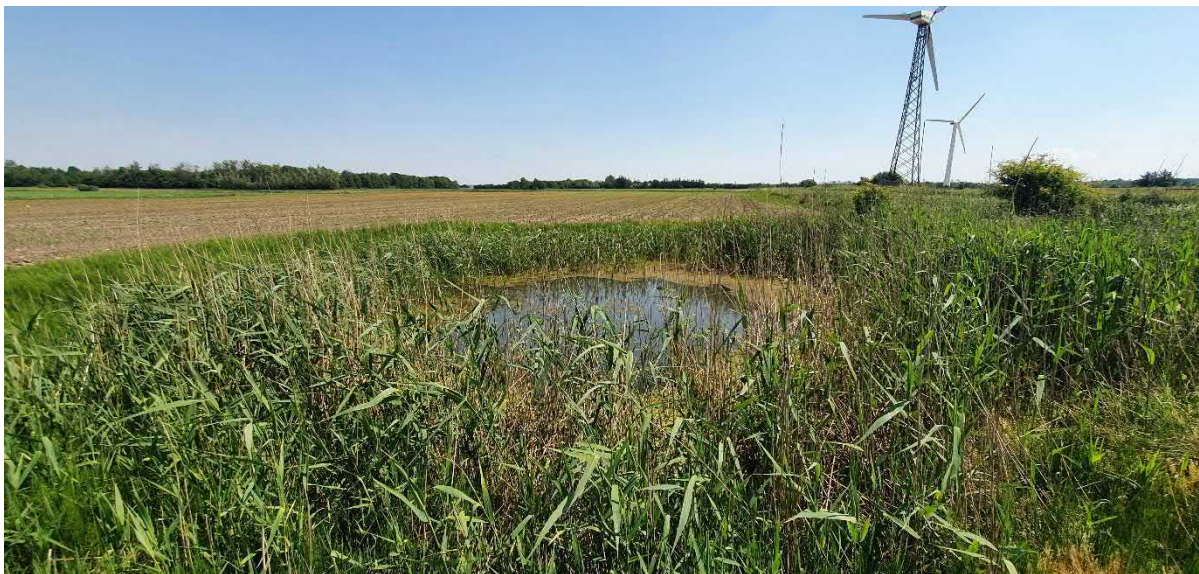
Lokaliteten er et vandhul med en bred rørbræmme, og åben for solindfald. Der er en del liden andemad, trådalger og rørskov. Vandet fremstår ret grumset og næringsrigt. Der vokser liden andemad, kors-andemad, stor andemad, tagrør, svømmende vandaks og kær-pradderok i vandhullet. Der blev observeret adulte grøn frø, rød vandnymfe og almindelig vandnymfe. Placeringen er angivet på Figur 2. Naturlilstanden estimeres at være IV) Ringe.

Figur 10. Foto af det lille vandhul ved lokalitet 10.

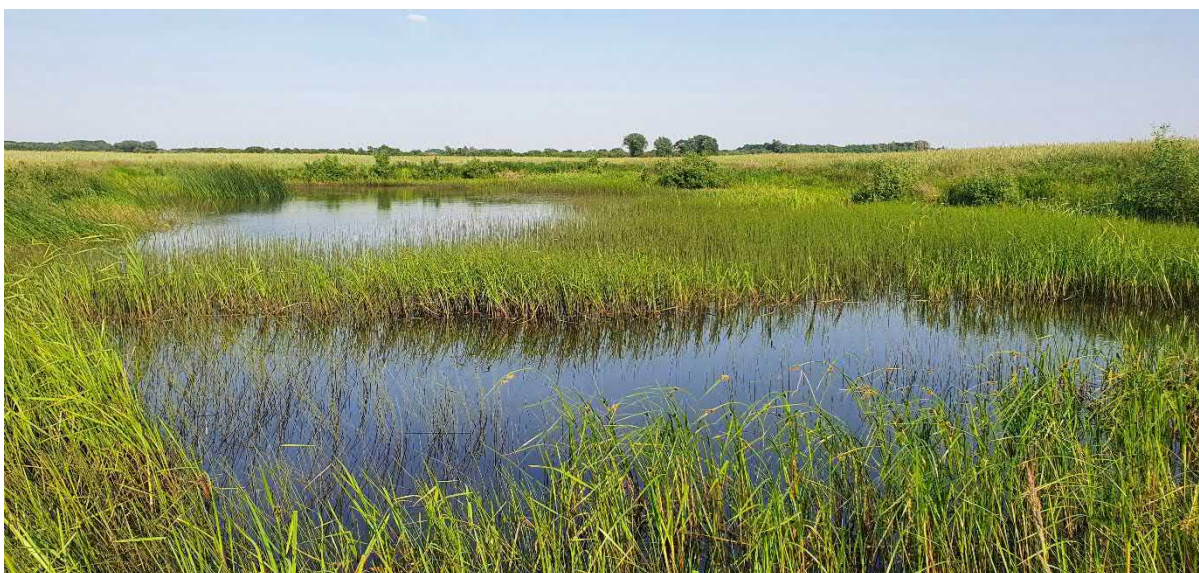
Lokaliteten er et fladt lavvandet vandhul i marken, for enden af en tilgroet grøft/dræn. Vandhullet fremstår lysåbent, og relativt klarvandet med en del varieret vegetation. Der voksende blandt andet kryb-hvene, gul iris, strand-kogleaks, sø-kogleaks, dynd-padderok, vand-pileurt, lyse-siv, vejbred-skeblad, næb-star, almindelig sumpstrå, høj sødgræs, manna-sødgræs, rørgræs og gråpil. Der blev observeret stor kejserguldsmed i territorialflugt over vandfladen og en brun frø, som ikke lod sig artsbestemme nærmere, men som enten var spidssnudet eller butsnudet frø. Placeringen er angivet på Figur 12. Naturtilstanden estimeres at være II) God.

Figur 11. Foto af den store åbne lavvandede vandflade ved lokalitet 11.

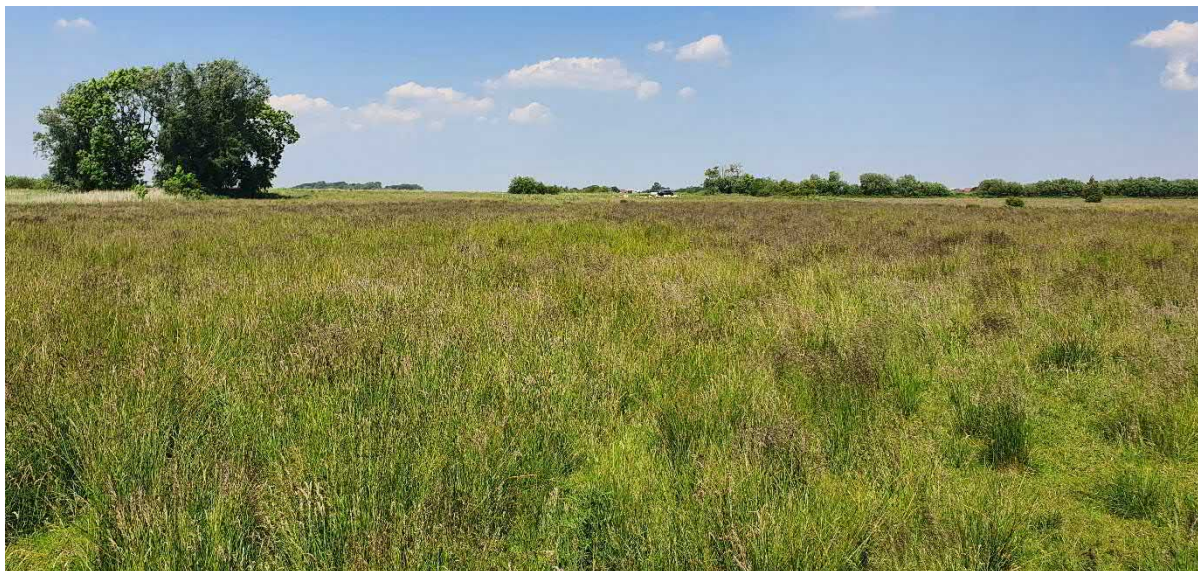
Lokaliteten er en §3-beskyttet fersk eng. Den er relativ tør, især mod nord. Der er fugtigere partier mod syd, og tilstedeværelsen af brønddæksler tyder på dræn. Engen afgræsses af får. I de små fugtige partier vokser blandt andet mose-bunke, fløjlsgræs, eng-forglemmigej, lav ranunkel, lyse-siv, kær-snerre, almindelig star, håret star og manna-sødgræs. Placeringen er angivet på Figur 12. Naturtilstanden estimeres at være III) Moderat på de bedste partier, og IV) Ringe til V) Dårlig på det øvrige.

Figur 13. Foto af engen ved lokalitet 16.

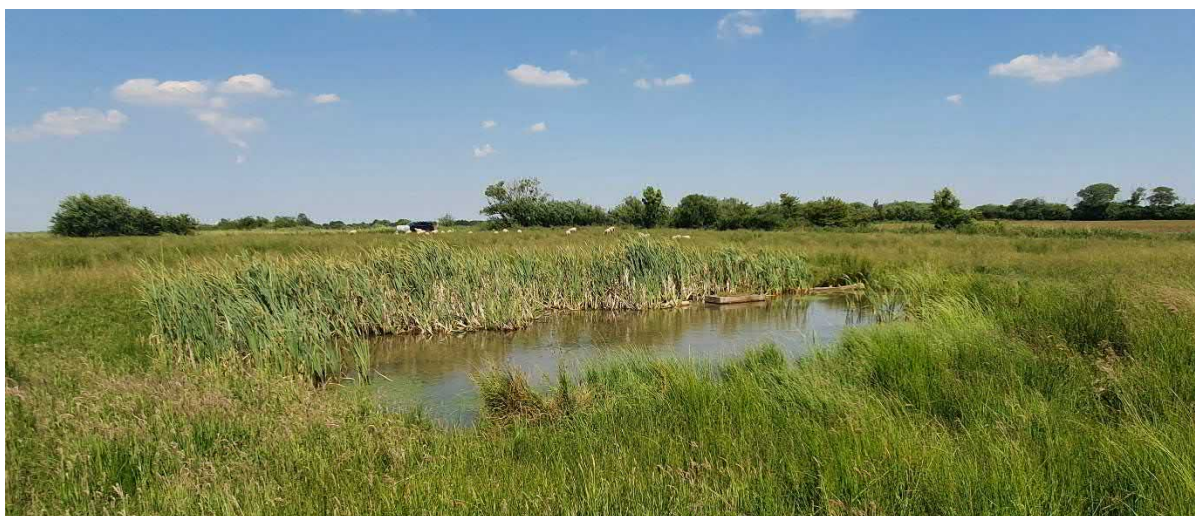
Lokaliteten er et mindre vandhul i engen angivet som lokalitet 16. Vandhullet er strukturelt godt med varieret struktur. Det har flade brinker, lavvandede partier, relativt rent vand og frit vandspejl. Der vokser liden andemad, kors-andemad, stor andemad, bredbladet og smalbladet dunhammer, gul iris, lyse-siv, næb-star, manna-sødgræs, rust-vandaks, svømmende vandaks, fladfrugtet vandstjerne og kær-padderok. Der var adulte grøn frø og lille vandsalamander i vandhullet. Der fløj stor blåpil, blå libel, stor kejserguldsmed, hestesko-vandnymfe, flagermus-vandnymfe, almindelig vandnymfe, stor farvevandnymfe og rød vandnymfe om vandhullet. Desuden blev der fundet larver af den relativt sjældne vandbille stor vandkær. Placeringen er angivet på Figur 12. Naturtilstanden estimeres at være II) God.

Figur 14. Foto af vandhullet beliggende i engen ved lokalitet 16.

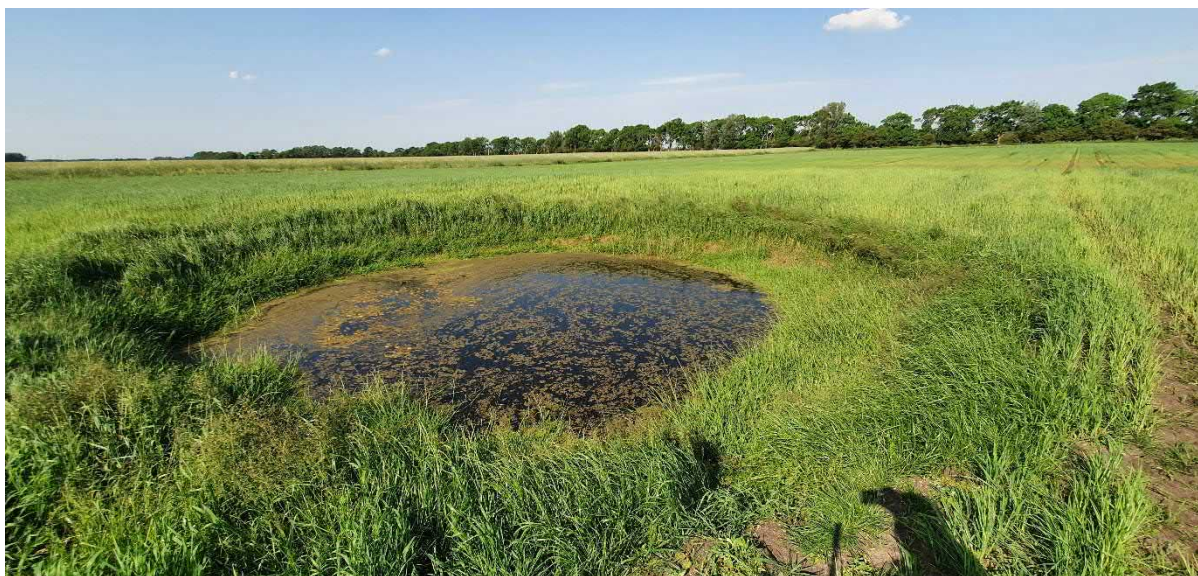
Lokaliteten er en vanddækket lavning i en mark, der drives helt ned til vandfladen. Vandhullet fremstår meget næringsrigt og med stor dækning af liden andemad og meget grumset vand. Foruden liden andemad vokser der også manna-sødgræs og svømmende vandaks. Ved besigtigelsen blev der observeret 7-8 haletudser af løgfrø. Placeringen er angivet på Figur 15. Naturlilstanden estimeres at være IV) Ringe, på trods af forekomsten af løgfrø, på baggrund af de strukturelle og botaniske forhold. Vandhullet har en betydende værdi som levested for løgfrø, på trods af den ringe tilstand.

**Figur 16. Foto af det lille, meget næringsrige vandhul ved lokalitet 19, hvor der blev observeret haletudser af løgfrø.**

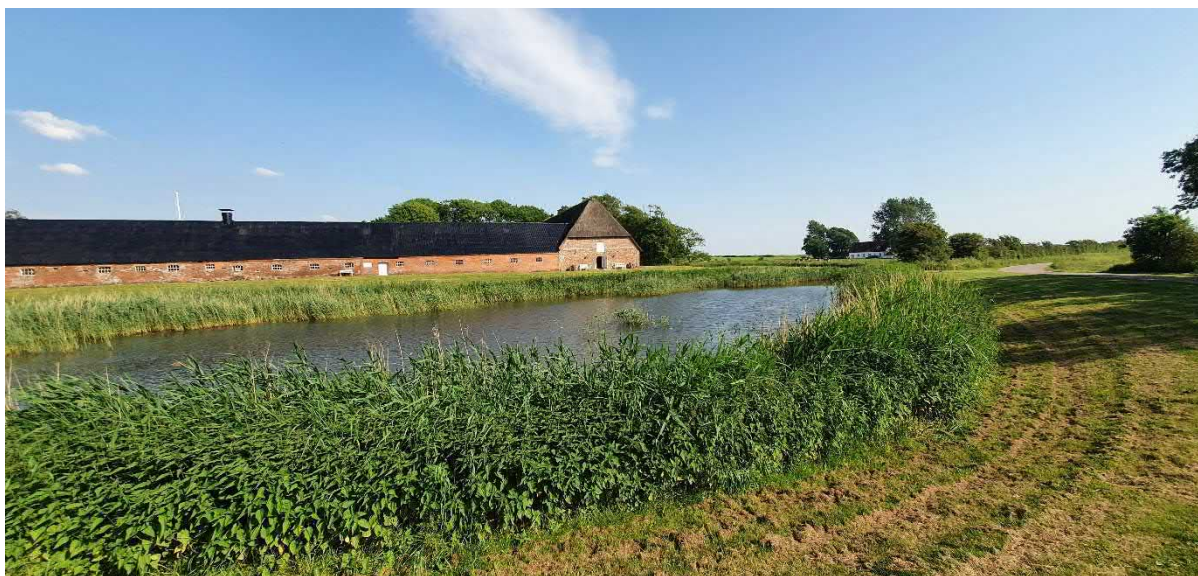
Lokaliteten er en sø med en del rørsumpvegetation langs brinken. Søen virker relativ dyb og uden flade lavvandede partier. Vandet var lettere grumset og der voksede blandt andet liden andemad, bredbladet dunhammer, bittersød natskygge, næb-star, høj sødgræs, tagrør og svømmende vandaks. Der fløj stor kejserguldsmed og rødøjede vandnymfe omkring søen. Placeringen er angivet på Figur 15. Naturlilstanden estimeres at være III) Moderat.

Figur 17. Foto af søen ved lokalitet 22.
