Notatet er udarbejdet på baggrund af besigtigelser udført i maj og juli 2025, af alle målsatte vandløb.

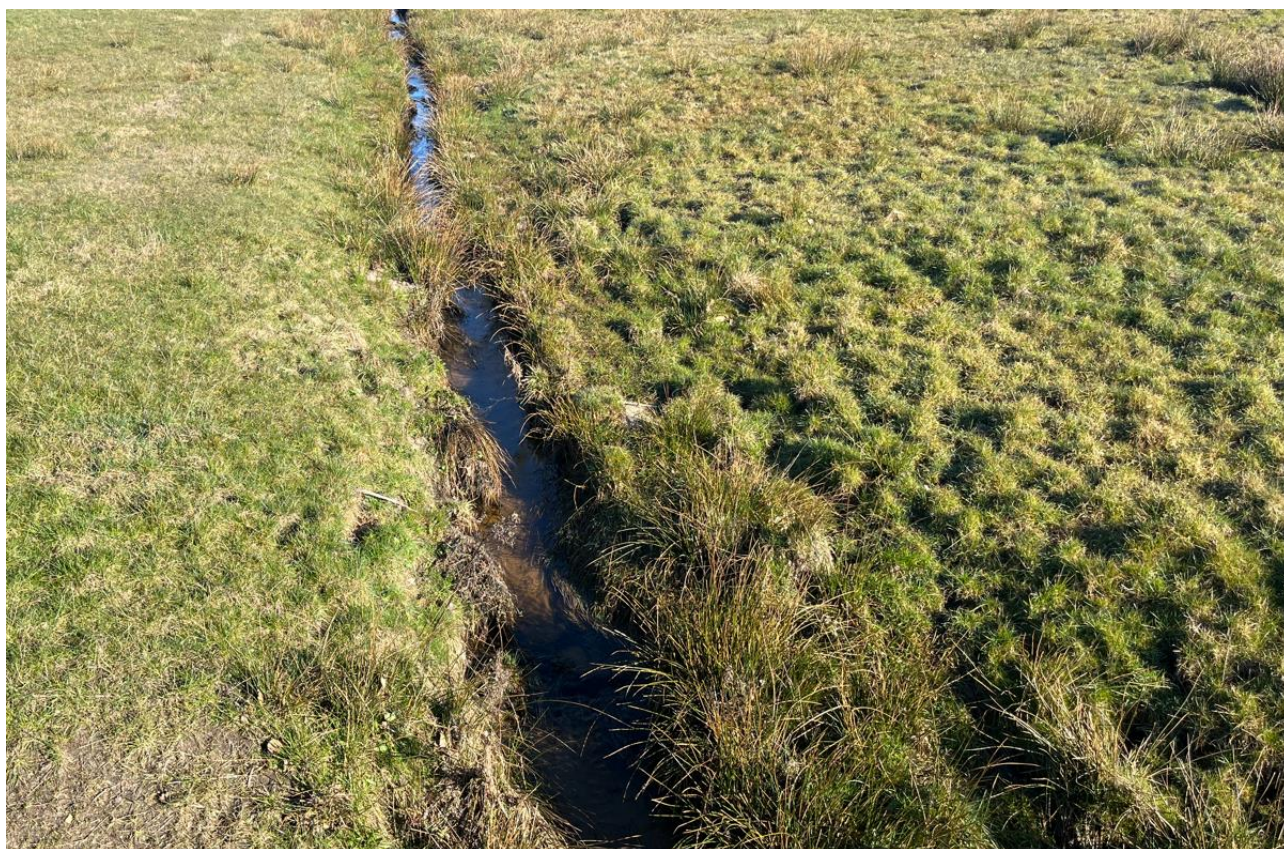
### **UB8 -Farre Bæk og eng**

Vandløbsbredde ca. 30-40 cm

Vandløbsdypde ca. 10 cm.

Lav vandføring

Ingen tegn på odderspor/huler

Ingen tegn på gydebanks grundet dyndet bund.

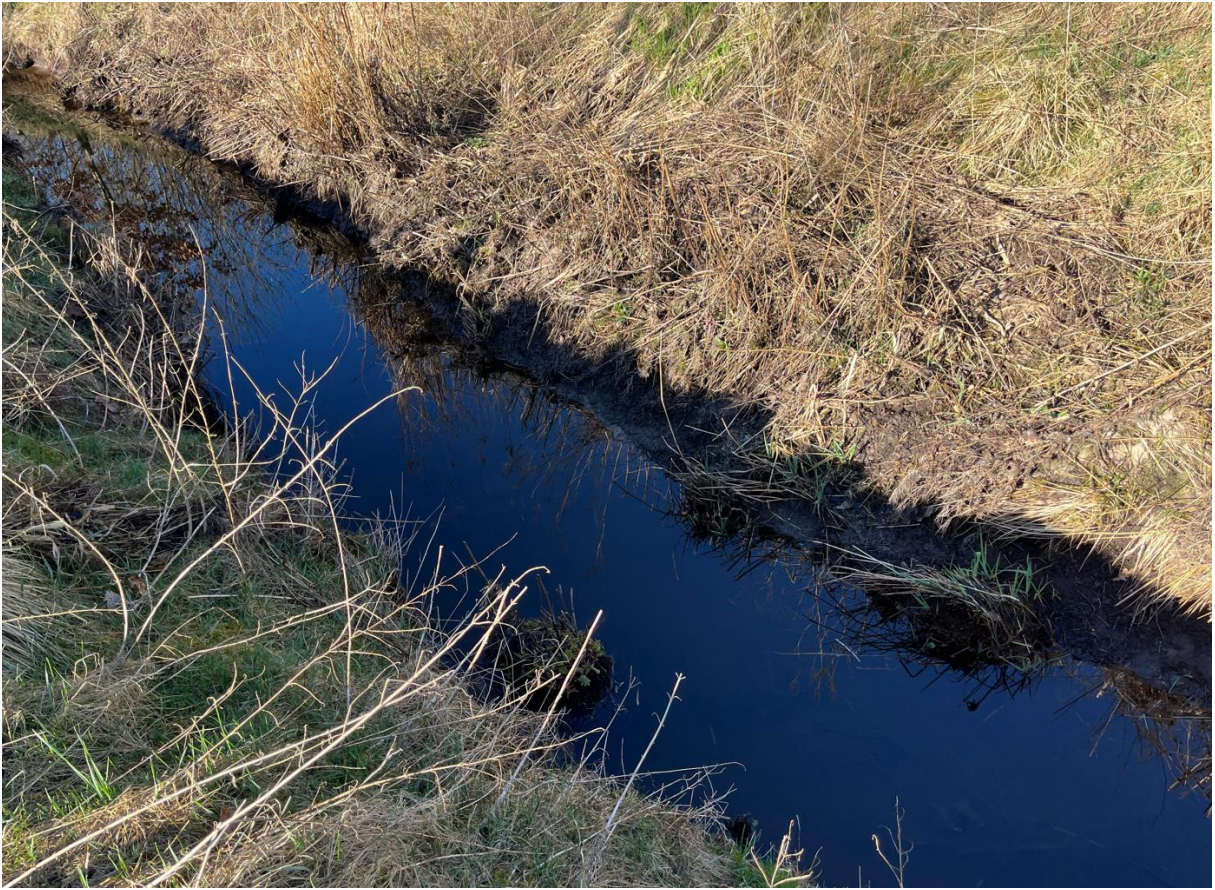
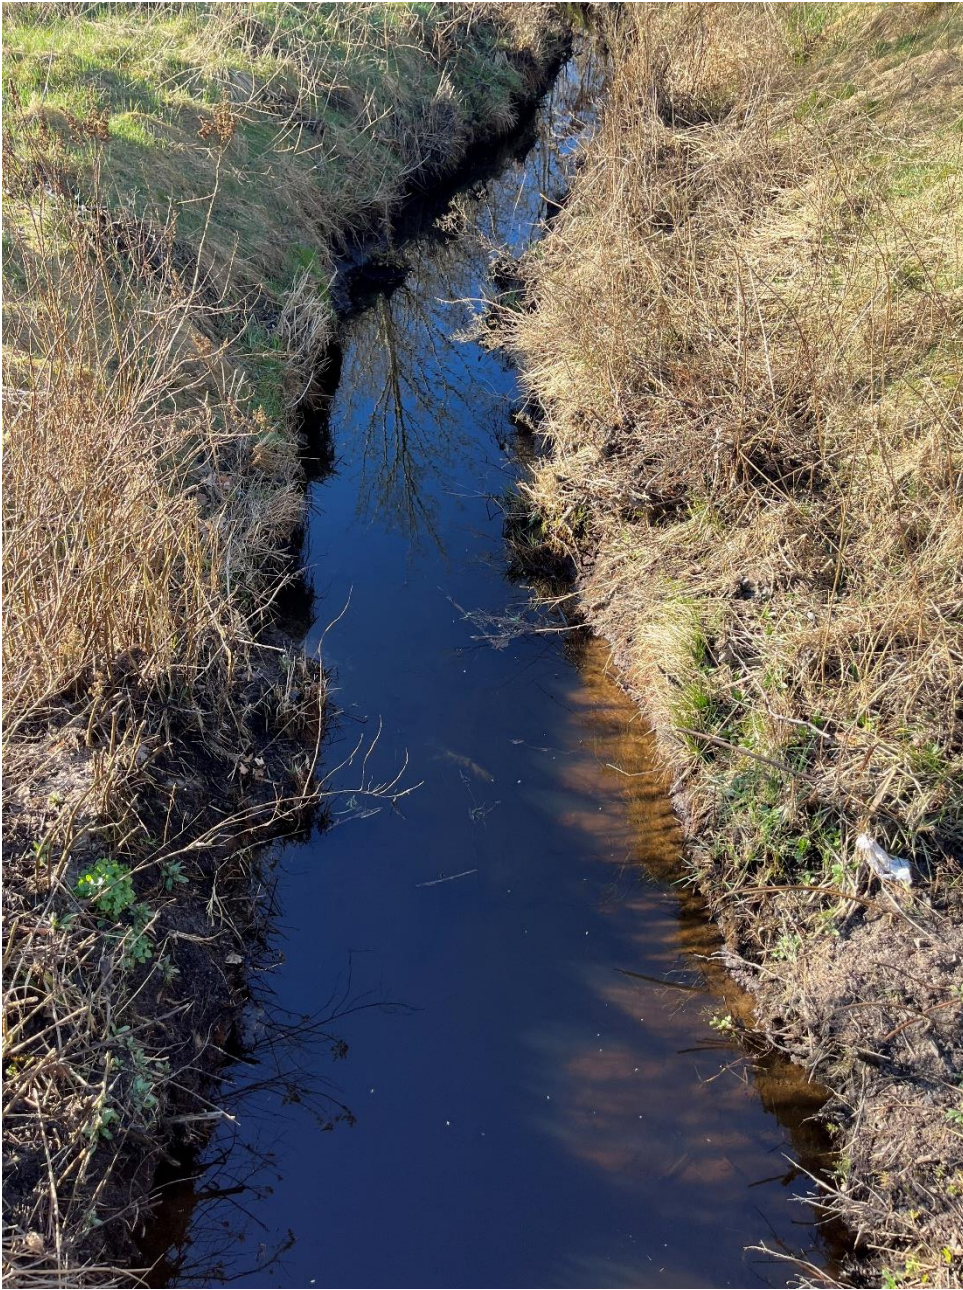
**UB24 - Birkebæk**

Vandløbsbredde ca. 1,0-1,5 m

Vandløbsdybde ca. 10-30 cm

Meget lav vandføring

Brun dyndet bund

Ingen gydebanker i nærhed til krydsningssted

Ingen tegn på odderspor/huler

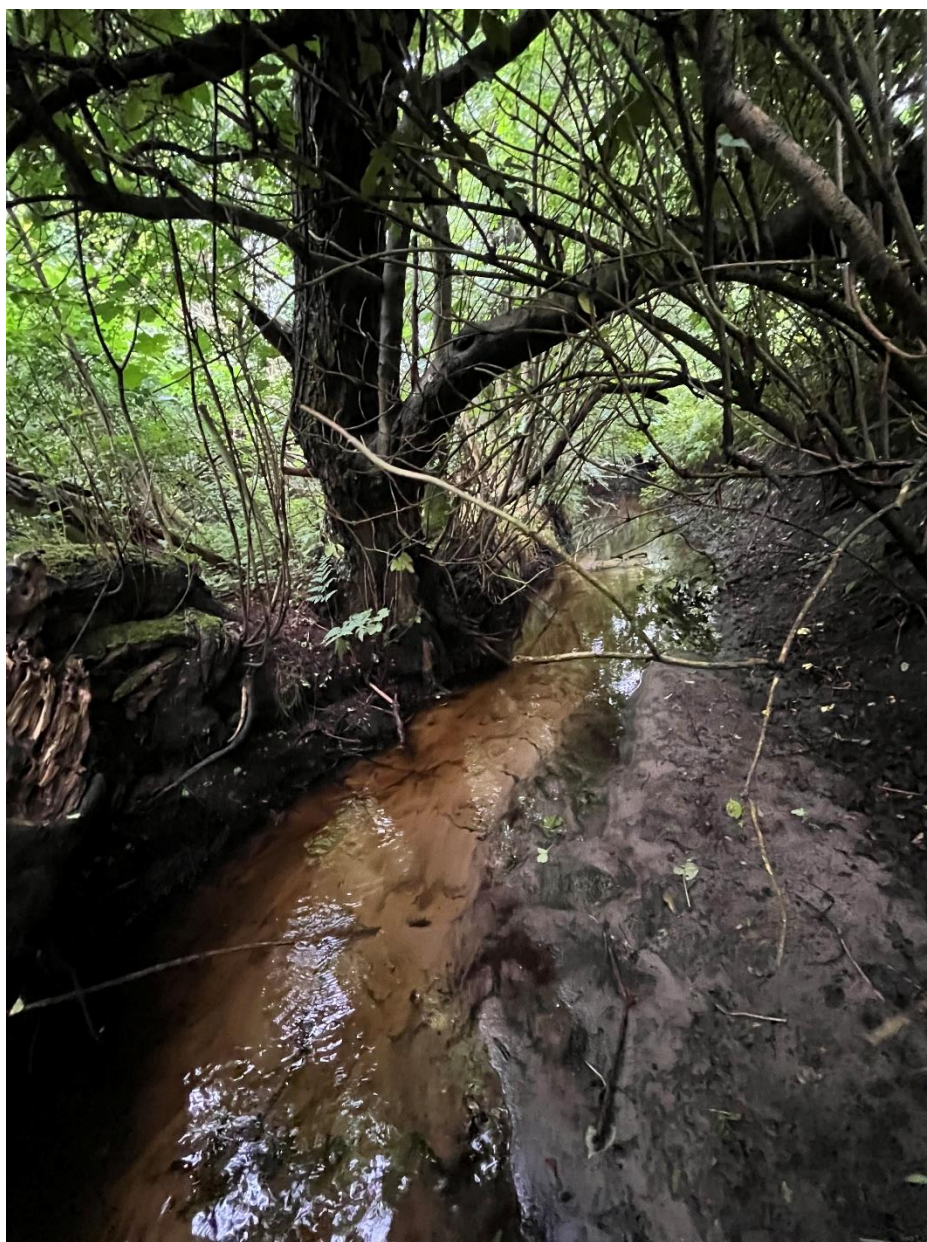
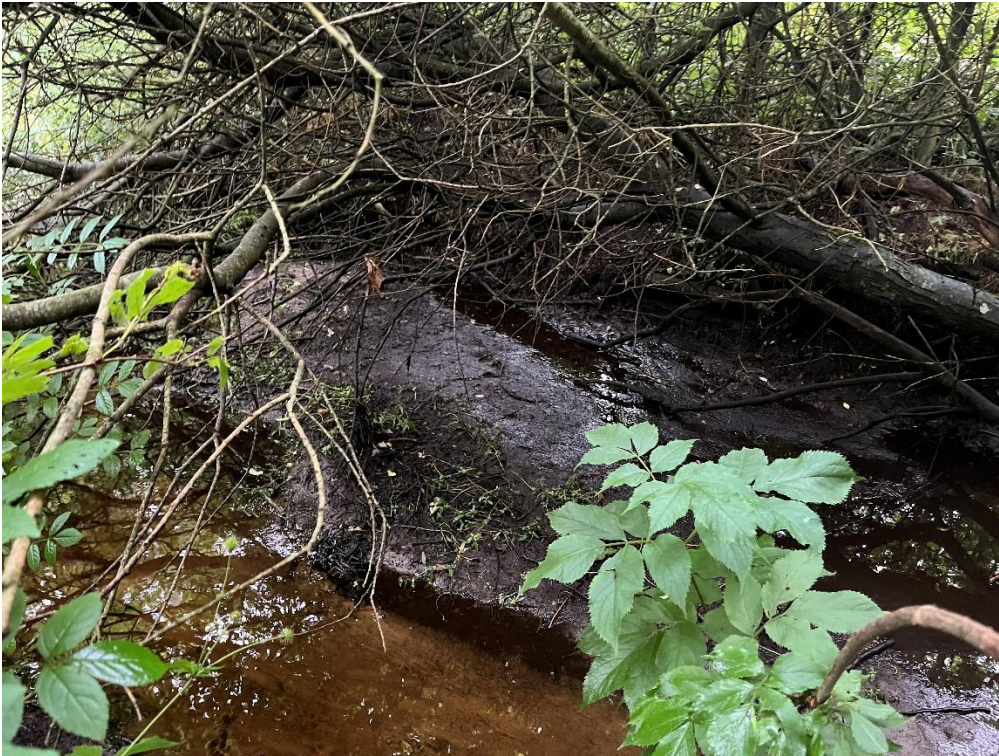
### **UB34 – Mindstrup bæk**

Vandløbsbredde ca. 0,5 - 1,0m

Vandløbsdybde ca. 5 - 10 cm

Lav vandføring og tilgroet tilstand.

Meget tilvokset og skygget af bevoksning

Brun dyndet bund

Ingen gydebanks i nærhed til krydsningssted

Ingen tegn på odderspor/huler

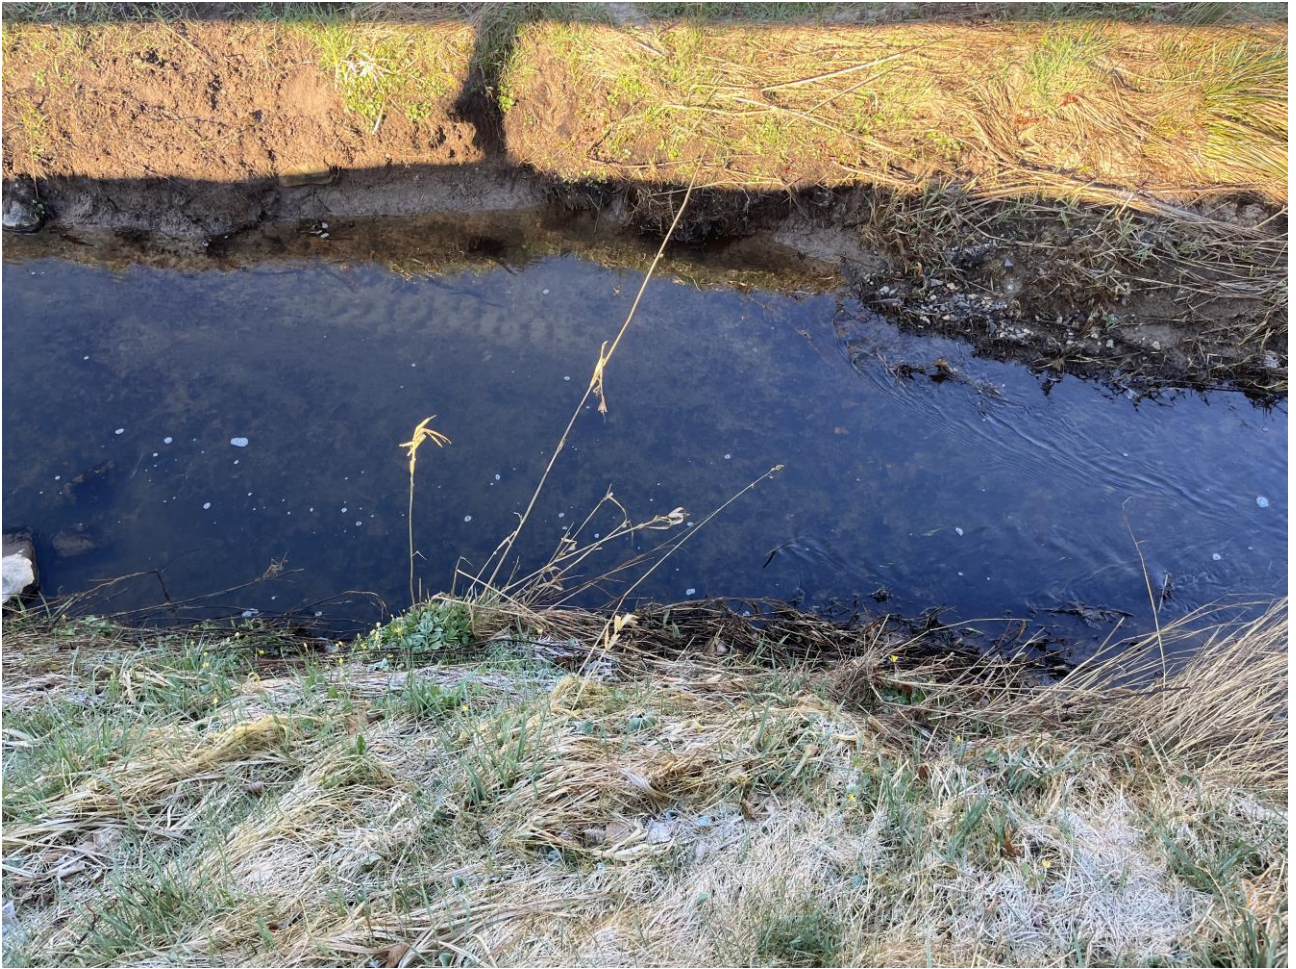
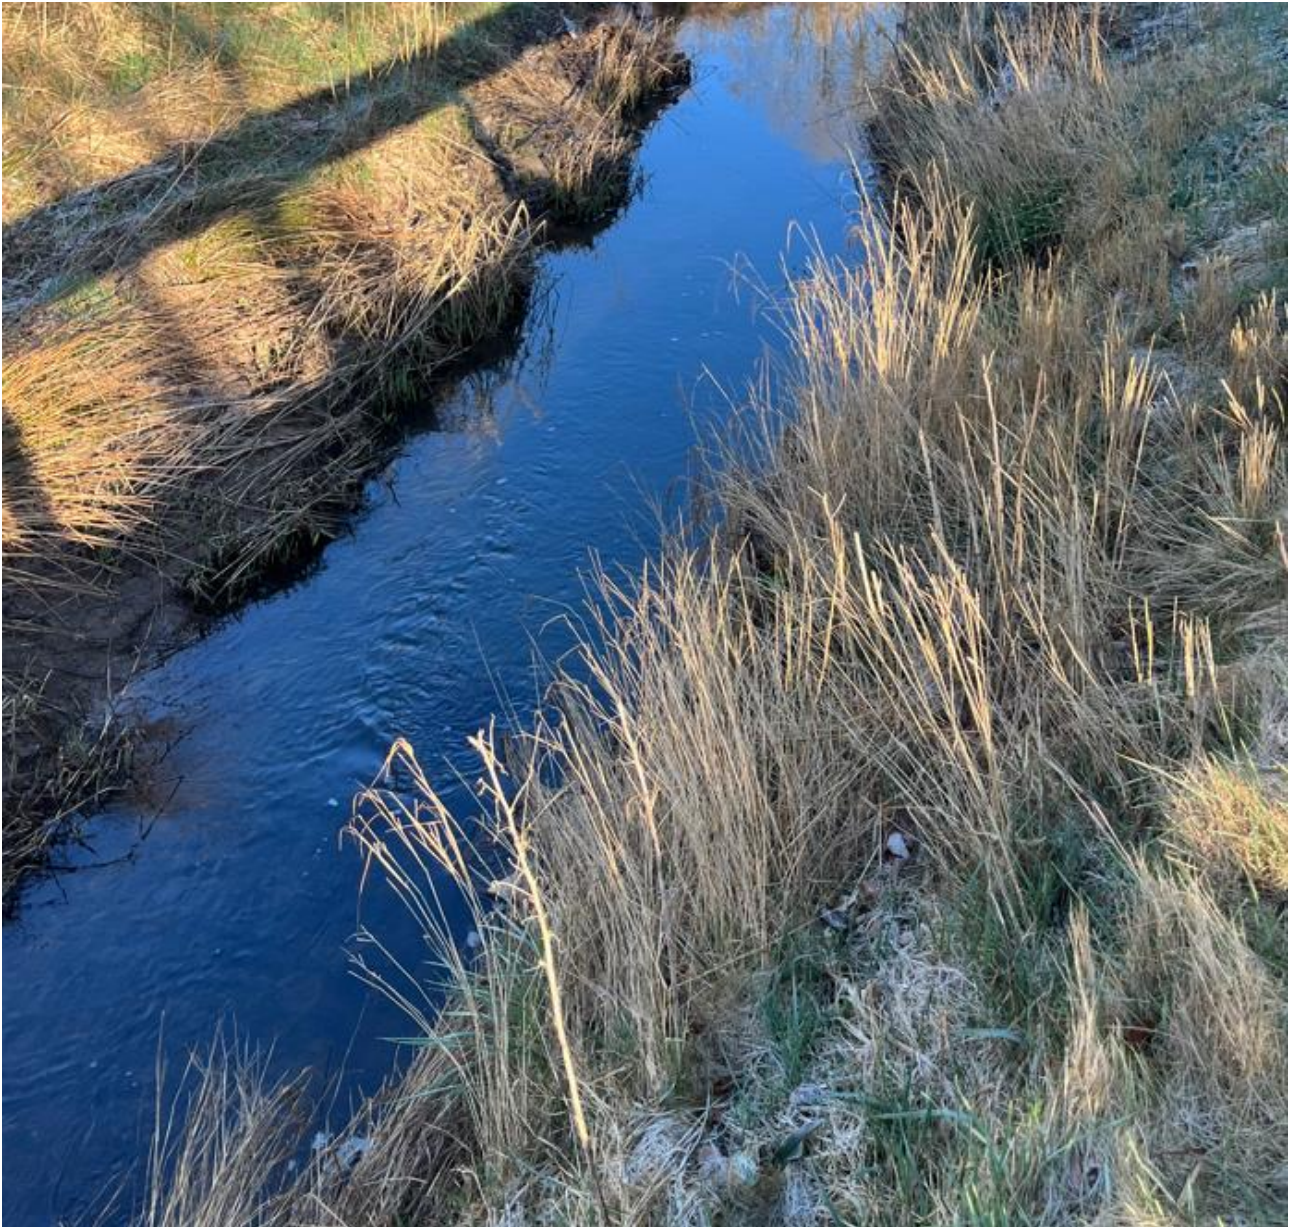
#### **UB46 – Tilløb til Mindstrup**

Vandløbsbredde ca. 2 m

Vandløbsdypde ca. 10-30 cm - lav vandstand

OK vandgennemstrømning

Der er ikke fundet gydebanker ved krydsningsstedet, men vandløbet veksler mellem strækninger med roligt flydende vand og strømmende vand. Det vil være muligt at afspærre vandløbet lige omkring krydsningsstedet, hvor blow-out er mest sandsynligt. Fra ejendommen nord for sammenfletningen (Mindstrup Skovvej 14), vil det være muligt at opdæmme og indsamle boremudderet, så nedstrøms gydebanker ikke påvirkes.

Der er ikke tegn på odderspor og odderhuler i nærhed til krydsningsstedet og det vurderes usandsynligt med raste og levesteder omkring krydsningsstedet, da der er tilstødende haver m. lysthus, helt ned til vandkanten ved krydsningsstedet – odder vil typisk undgå raste og ynglesteder, på sådan lokalitet på grund af deres menneskesky levevis.
