# IDENTIFIKATION AF FLAGERMUSTRÆER, SAMT BILAG IV-VURDERING I HORNBÆK PLANTAGE.

Notat om bilag IV-arter

Der skal etableres et nyt kabeltracé på land i Hornbæk Plantage i forbindelse med udskiftningen af den eksisterende 400 kV kabelforbindelse fra Skibstrupgård Station til Sverige. På den første del af ruten fra Skibstrupgård Station til Nordre Strandvej følger tracéet det eksisterende Øresund 1 – 400 kV kabel til Sverige, der er lagt i en bred rydning på tværs af plantagen. Fra Nordre Strandvej og frem til ilandføringspunktet anlægges forbindelsen med cykelstien langs Nordre Strandvej. Der etableres en arbejdsplads for en underboring af kysten på en parkeringsplads vest for det nuværende ilandføringspunkt for den eksisterende Øresund 2 forbindelse. Den første ca. 115 m af strækningen fra Skibstrupgård Station og frem til den ca. 25-30 m brede rydning, der blev etableret forud for etableringen af Øresund 1 forbindelsen, anlægges som styret underboring. Herved undgås påvirkning af større løvtræer på denne første del af strækningen. Derefter anlægges forbindelsen mellem den eksisterende Øresund 1 forbindelse og rydningens vestlige skovbryn. Ca. 90 m nord for Nordre Strandvej og ned

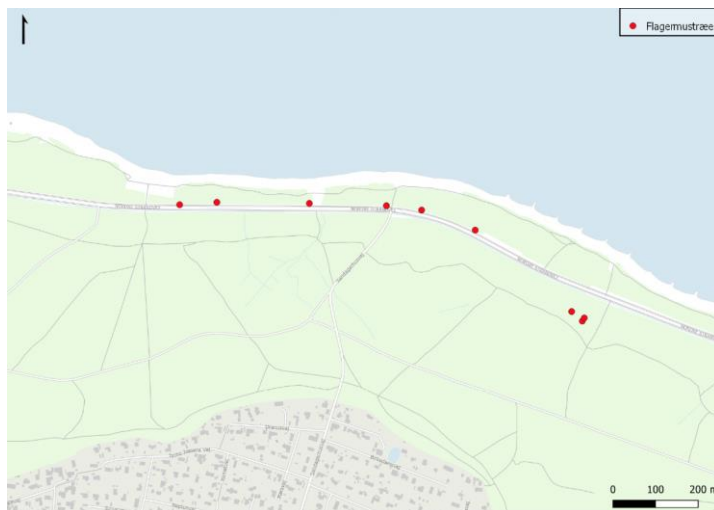
Figur 4-2 Oversigtskort over placeringen af de enkelte flagermusegnede træer i Hornø plantage.

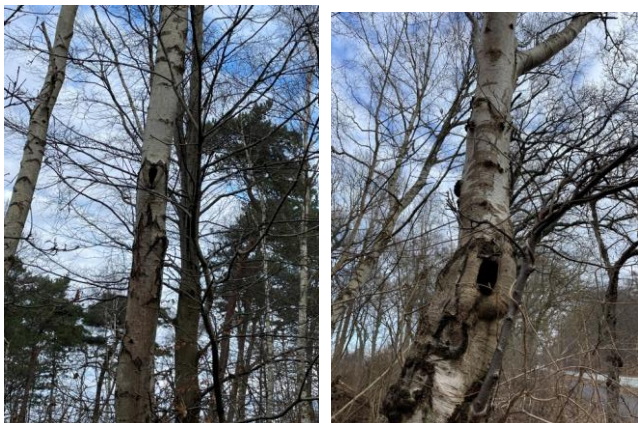
er registreret 6 potentielt egnede flagermus træer i skovbrynet langs den nordlige del af cykelstien langs Nordre strandvej. Træerne står mellem 10 og 20 meter nord for cykelstien ned mod kysten. Der er ingen flagermusegnede træer langs kabeltraceet på parkeringspladsen (område 3).

Figur 4-3 Eksempler på træer med hulheder langs den nordlige del af cykelstien på Nordre Strandvej. Billederne er taget fra syd mod nord.

Kabeltraceet skal etableres i den sydlige del af eksisterende cykelsti langs Nordre Strandvej. Der er i alt registreret 5 potentielt egnede flagermustræer langs nordsiden af cykelstien ved Nordre Strandvej. De 5 træer ligger dog imellem 10 og 20 meter inde i et bevokset område imellem den nordlige side af cykelstien

og kysten og er ikke planlagt til at skulle fældes. De er derfor ikke relevante for projektet og kan på nuværende tidspunkt screenes ud.

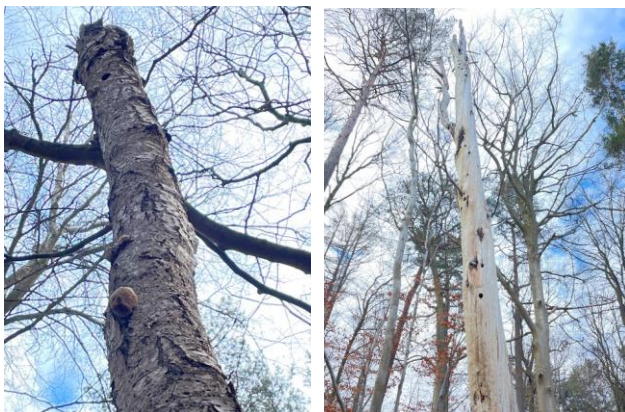
Der blev indenfor område 2 fundet 3 træer der vurderes potentielt egnede for flagermus da disse indeholder enten hulheder eller spættehuller. Træerne kan ses på Figur 4-4 og Figur 4-5.

Figur 4-4 Udgåede træer med spættehuller indenfor område 2. Billederne er taget fra syd mod nord.

Baseret på COWIs besigtigelse blev der indenfor projektområdet ved område 2 (Figur 4-1) identificeret et potentielt flagermusegnet træ der muligvis skal fældes ifm. anlægsarbejdet. Der blev derfor d. 4. august og d. 20. august 2024 foretaget flagermuslytninger ved dette træ og i område 2 generelt indenfor de to yngleperioder som er anbefalet i den opdaterede bilag IV-håndbog (Elmeros, et al., 2024). Lytningerne foregik med håndholdt detektor fra kl. 20.00-23.00

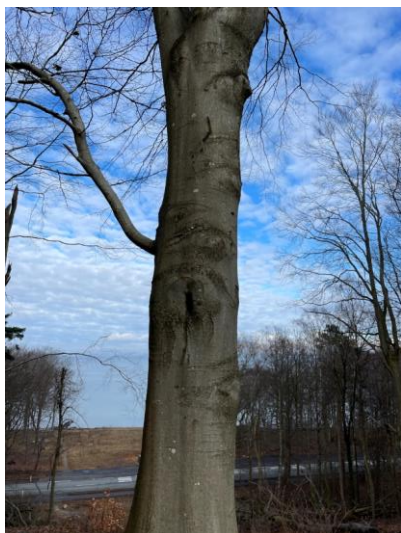
Figur 4-5 Bøgetræ med hulheder som er står på den østlige projektgrænse til område 2. Billedet er taget fra syd mod nord.

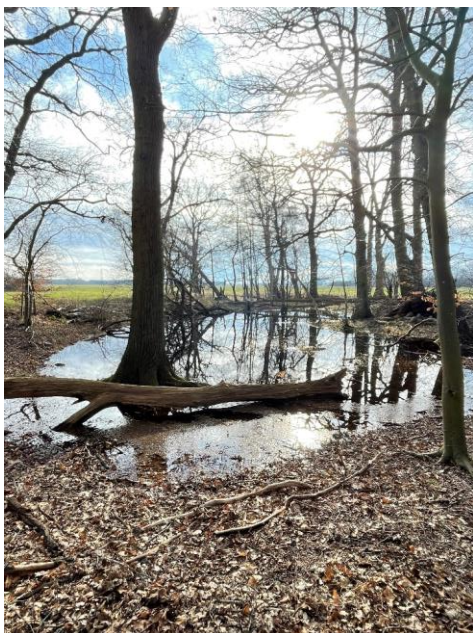
S1 ligger mod nord op ad et §29 beskyttet sten -og jorddige (D4) og mod syd ud mod en Mark. Søen har ved besigtigelsen, trods de meget våde vejrforhold, en forholdsvis lav vandstand hvilket indikerer at søen tidvis udtørre, især i de tørre måneder imellem april og september. Samtidig har søen ikke naturlig vegetation, men fremstår blot som vand på terræn med bunddække af nedfaldne blade og græs (Figur 4-6). Søen vurderes ikke at være et egnet yngleområde for bilag IV-padder eller øvrige fredede padder da reproduktionssuccessen for disse afhænger af at søen ikke udtørre i sommermånederne hvor padderne yngler.

Det kan dog ikke udelukkes at S1 kan benyttes som rasteområde for bilag IV-arter og fredede padder fra de nærliggende søer.

Figur 4-6 S1 har på besigtigelsestidspunktet lav vandstand. Fotoet er taget fra nord mod syd.

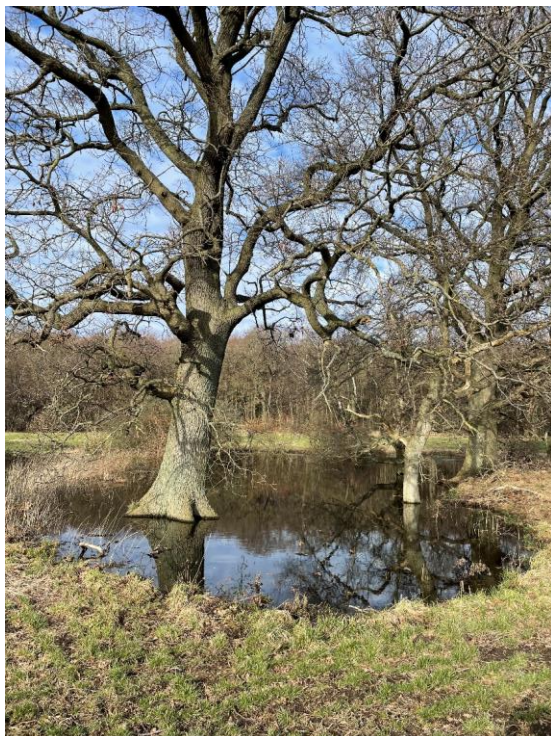
S2 ligger sydøst for S1 og er en relativ dyb sø med kantvegetation og ældre egetræer voksende i selv søen. Kanterne er relativt stejle og bevoksede med græs. På besigtigelsestidspunktet er søen oversvømmet hvorfor den høje vandstand muligvis er misvisende (Figur 4-7) S2 vurderes at være potentielt egnet som yngle-og rastelokalitet for bilag-IV padder som stor vandsalamander der også er registreret her i 2023 (Arter.dk, 2024), samt øvrige fredede paddearter. S2 har frit vandspejl og derved en høj solindstråling der kan opvarme vandsøjlen hvorved paddeæg, med succes kan udklække. Der forekommer ydermere tæt kantvegetation, hvori padder kan skjule sig og fouragere.

Figur 4-7 S2 er på besigtigelsestidspunktet oversvømmet. Fotoet er taget fra nord mod syd.

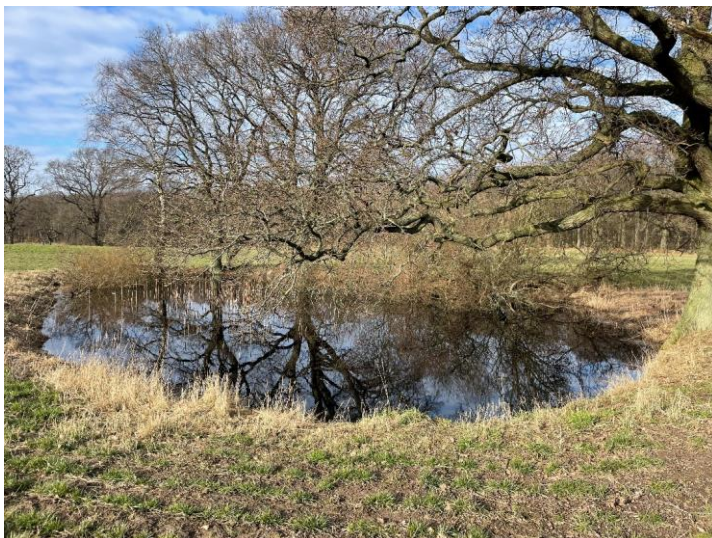
S3 ligger længst mod sydøst og fremstår rund, dybvandet og med stejle kanter. Der vokser dunhammer ude i søen, og langs den østlige og nordlige brink vokser ældre egetræer, samt gråpil (Figur 4-8). S3 vurderes ligeledes egnet som yngle- og rastelokalitet for bilag-IV padder, samt øvrige fredede padderarter grundet høj solindstråling, samt kantvegetation hvori padder kan skjule sig og fouragere.

Figur 4-8 S3 er på besigtigelsestidspunktet dyb med stejle kanter. Fotoet er taget fra nord mod syd.

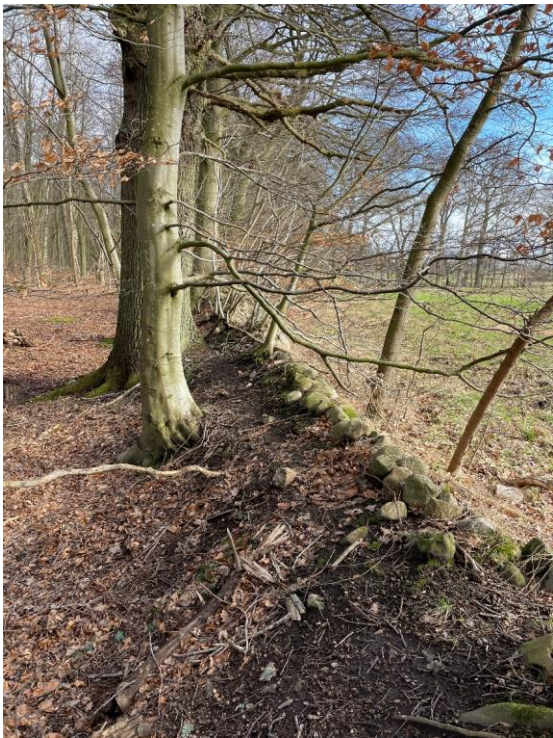
D4 er et velbevaret sten-og jorddige der fremgår af det oprindelige matrikelkort (1810-1857), af de høje- (1870-1899) og lave målebordsblade (1901-1970), samt af det seneste 4 cm kort fra 1992. Den vejledende registrering af diget vurderes således at stemme overens med den historiske registrering. Diget har derfor en kulturhistorisk værdi. Diget udgøres af en ca. 1-2 meter bred jordvold med en højde på ca. 1 meter og med en sydendt skråning. Diget ligger imellem et skovområde mod nord og et opdyrket areal mod syd og har kun bevoksning i form af selvsåede unge bøgetræer (Figur 4-9). Diget vurderes ikke egnet som ynglelokalitet for markfirben da diget med stor sandsynlighed vil være helt skygget når det kommer løv på de træer der står i forbindelse med diget. Markfirben er afhængig af en høj solindstråling der kan opvarme jorden, hvori deres æg ligger. Det kan dog ikke udelukkes at markfirben og padder potentielt kan benytte diget som raste-og overvintringslokalitet

Figur 4-9 D4 ligger syd for S1, S2 og S3. Billedet er taget fra vest mod øst.
