ENDK – KBH05 – BASELINENOTAT I
FORBINDELSE MED OFFSHORE
MILJØUNDERSØGELSER
DECEMBER 2023

Projekt navn	ENDK - KBH05 – Baseline notat i forbindelse med offshore miljøundersøgelser
Kunde	Energinet Eltransmission A/S
Projektleder	Jan.Nicolaisen@wsp.com
Projekt nummer	22003760
Til	Energinet v. Bjørn Pedersen
Udarbejdet af	Camilla Rasch, Cecilie Lara og Tina Drist-Jensen
Kvalitetssikret af	Jan Frydensberg Nicolaisen
Godkendt af	Lea Bjerre Schmidt
Version	03 - final
Versionsdato	04/12/2023
Første udgivelsesdato	13/10/2023

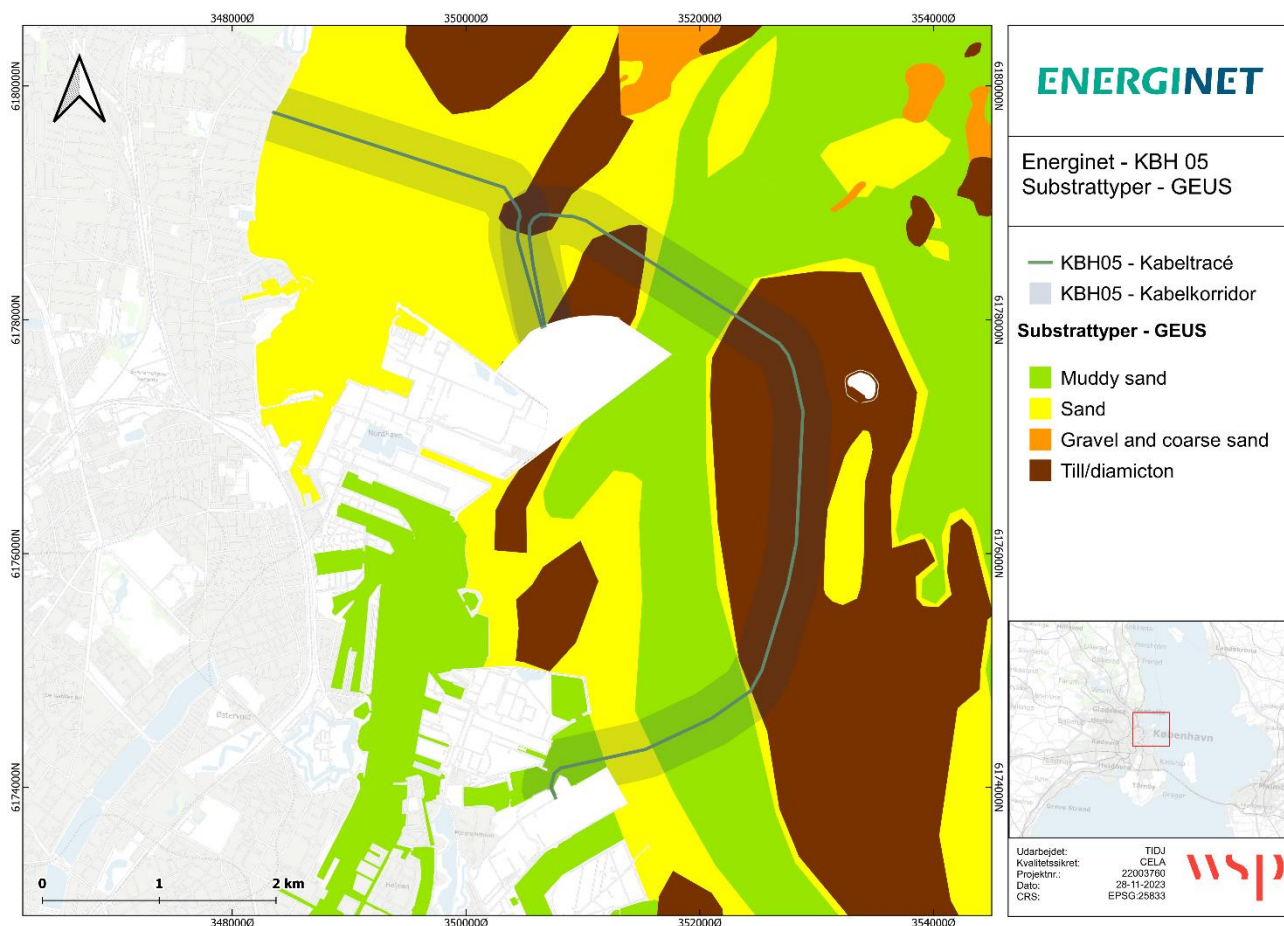
Figur 2. Substrattyper i kabelkorridoren for KBH05.

Som vist i Figur 1 planlægges de to søkabelforbindelser i KBH05-projektet at forløbe fra kysten nord for Hellerup Havn til Nordhavnsmlen og videre til Amagerværket i syd. På baggrund af GEUS' landsdækkende substrattypekortlægning ses det, at projektområdet udgøres primært af sandede og dels siltede substrater med indslag af till (blandet substrat af sten, grus, sand, silt og ler) hovedsageligt ved Middelgrunden (Figur 2).

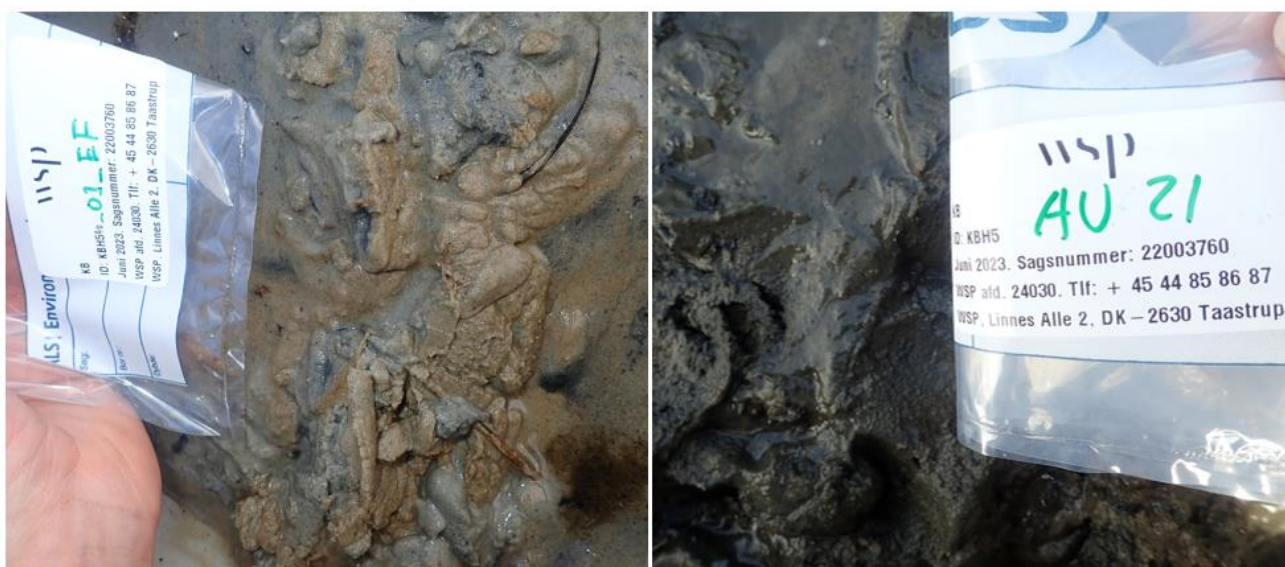
Figur 10. Billeder af sedimentprøver fra station KBH5_EF_01 (til venstre) og KBH5_AU_21 (til højre) til analyse hos henholdsvis Eurofins og DCE.

Hver delprøve blev fotograferet og beskrevet med vanddybde, prøvehøjde, bundtype, sedimentbeskrivelse og lugt. Data og beskrivelser blev indført i en feltlogbog, der er vedlagt som bilag 4. Eksempler på bundtyper og sedimentprøver fremgår af Figur 10.

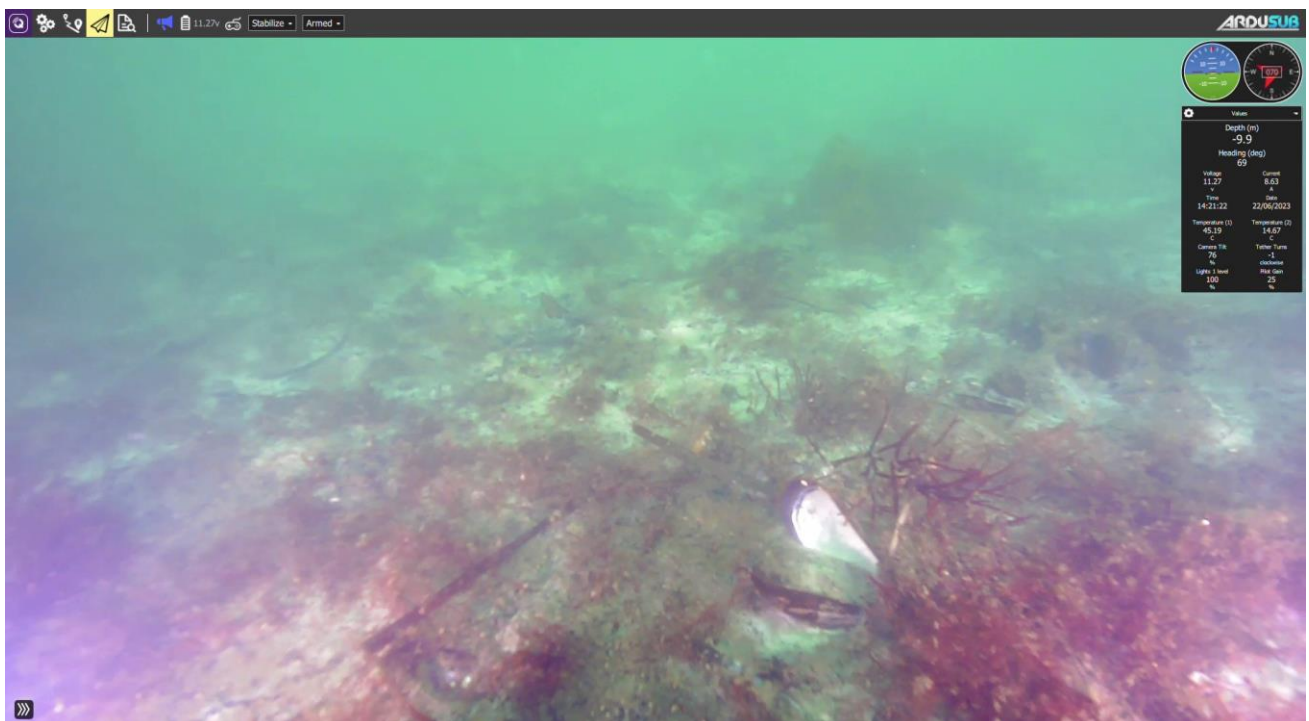
Figur 15. Naturtype 1a – Siltet, mudret sandbund med skal fra blåmusling samt forekomster af liglagen og svovlbakterier. Station KBH5R_14.

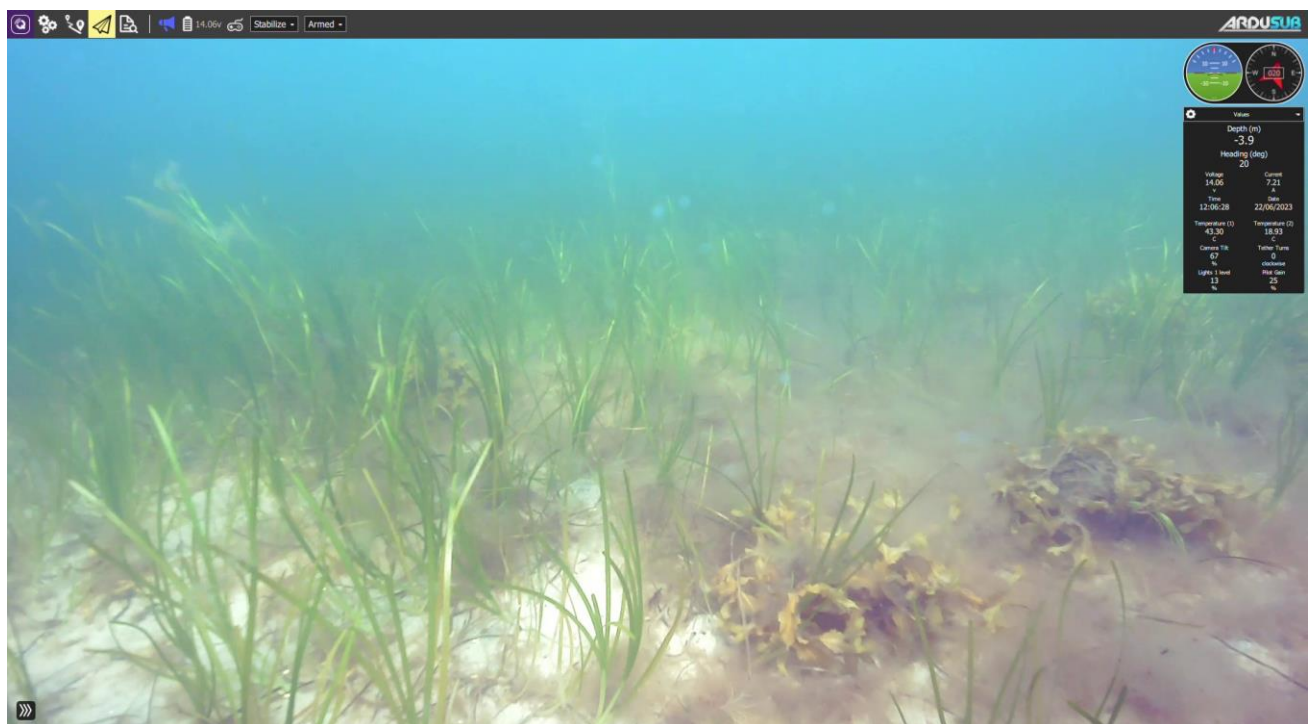
Figur 16. Naturtype 1b – Fast sandbund med ålegræs og savtang fastsiddende på sten. Station KBH5R_04.

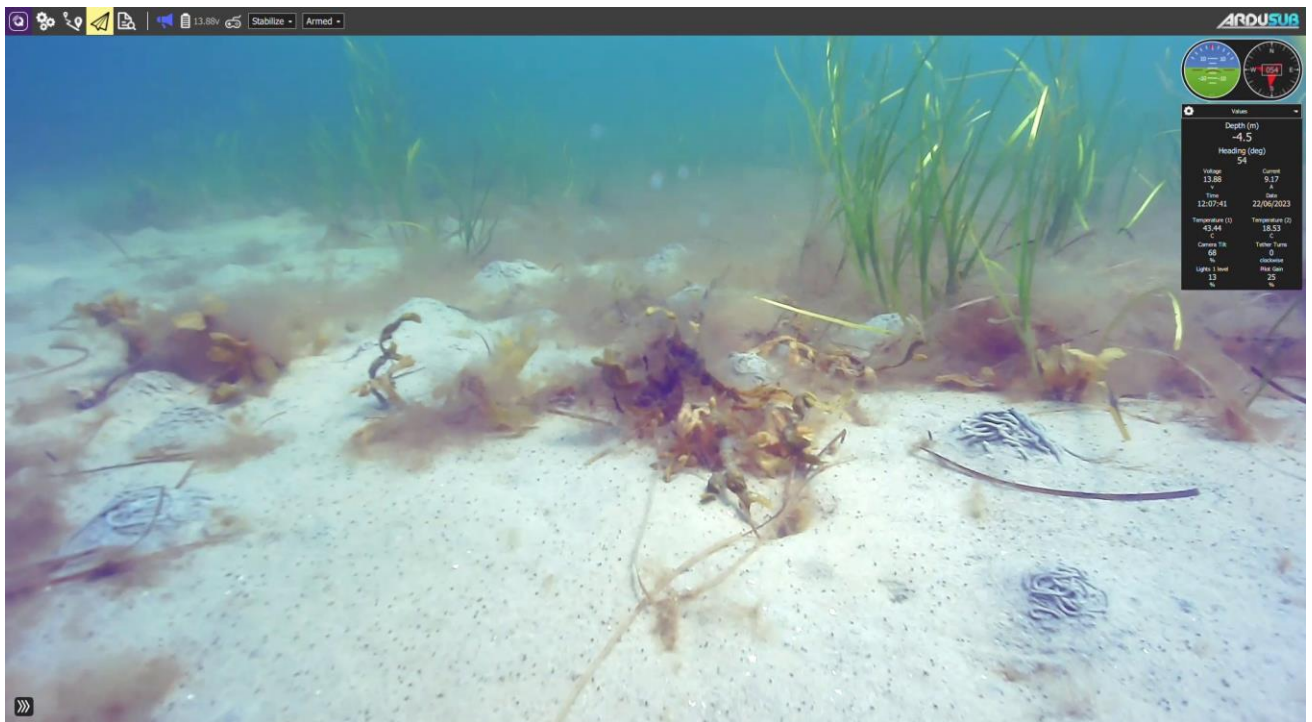
Figur 17. Naturtype 1b – Fast sandbund med sparsom ålegræs og løstliggende og fastsiddende arter af Fucus. Bunden er flere steder dækket af fedtemøg. Dyndsnegle samt sandormehobe ses på bunden. Station KBH5R_04.

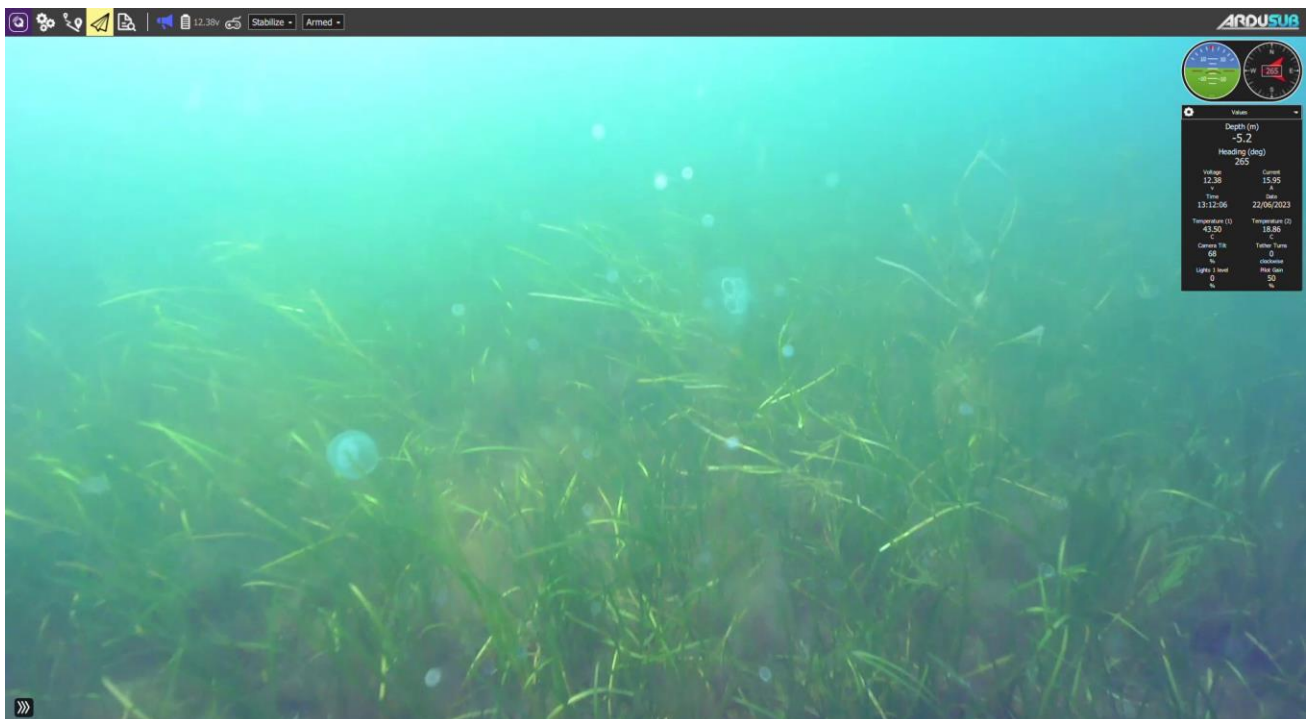
Figur 18. Naturtype 1b – Fast sandbund med høj dækning af ålegræs. Fedtemøg dækker bunden imellem ålegræsset og øregopler ses over ålegræsbedet. Station KBH5R_10.

Naturtypen er udbredt og dominerer især store dele af det sydøstlige undersøgelsesområde omkring Nordhavnsmlen. I den centrale og dels den nordvestlige del af undersøgelsesområdet findes naturtypen som mosaik med grovere substrater. På naturtypen fandtes ålegræs med varierende dækningsgrader samt enkelte store sten med fastsiddende makroalger (Figur 16, Figur 18 og Figur 19). Naturtypen forekommer i 4-7,3 m dybde.

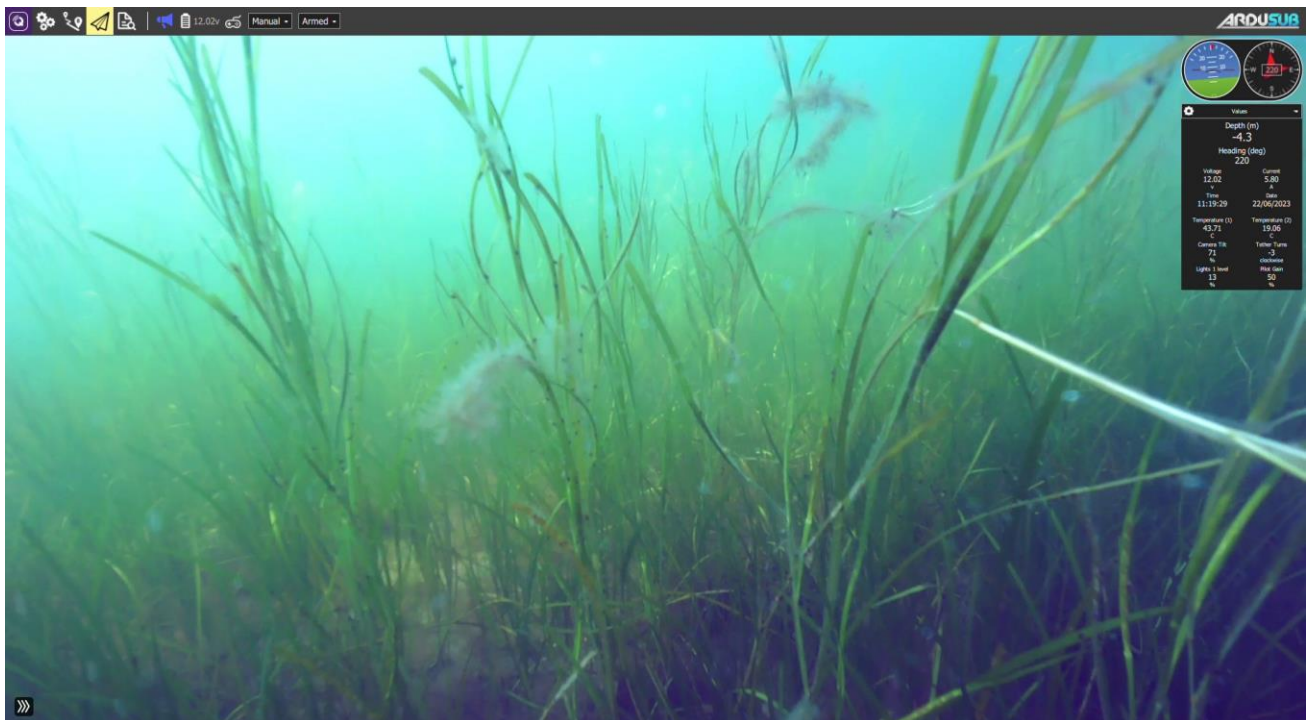
Figur 20. Naturtype 2 – Ålegræsbed med høj dækningsgrad. Dyndsnegle ses på ålegræs. Station KBH5R_07.

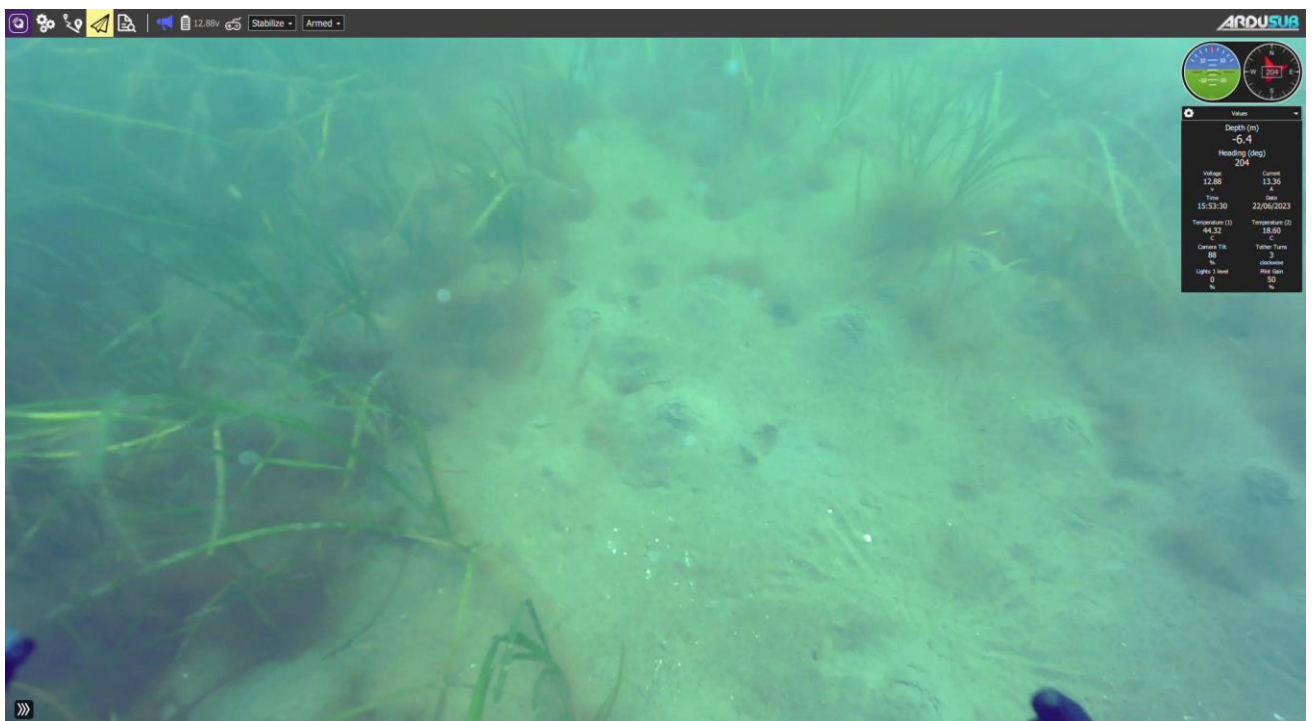
Figur 21. Naturtype 2 – sandbund med sparsomt ålegræsdekke, sandormehobe og en sandkutlingerede. Station KBH5R_15.

Bundtypen dominerer i den centrale til nordvestlige del af undersøgelsesområdet, hvor den indgår i mosaik primært med substrattype 1b og dels også med 1a og 3/4. På naturtypen er fundet varierende dækningsgrader af ålegræs samt mindre og større sten med fastsiddende makroalger (Figur 20, Figur 21 og Figur 22). Bundtypen er registreret på 1,8-7 m dybde.

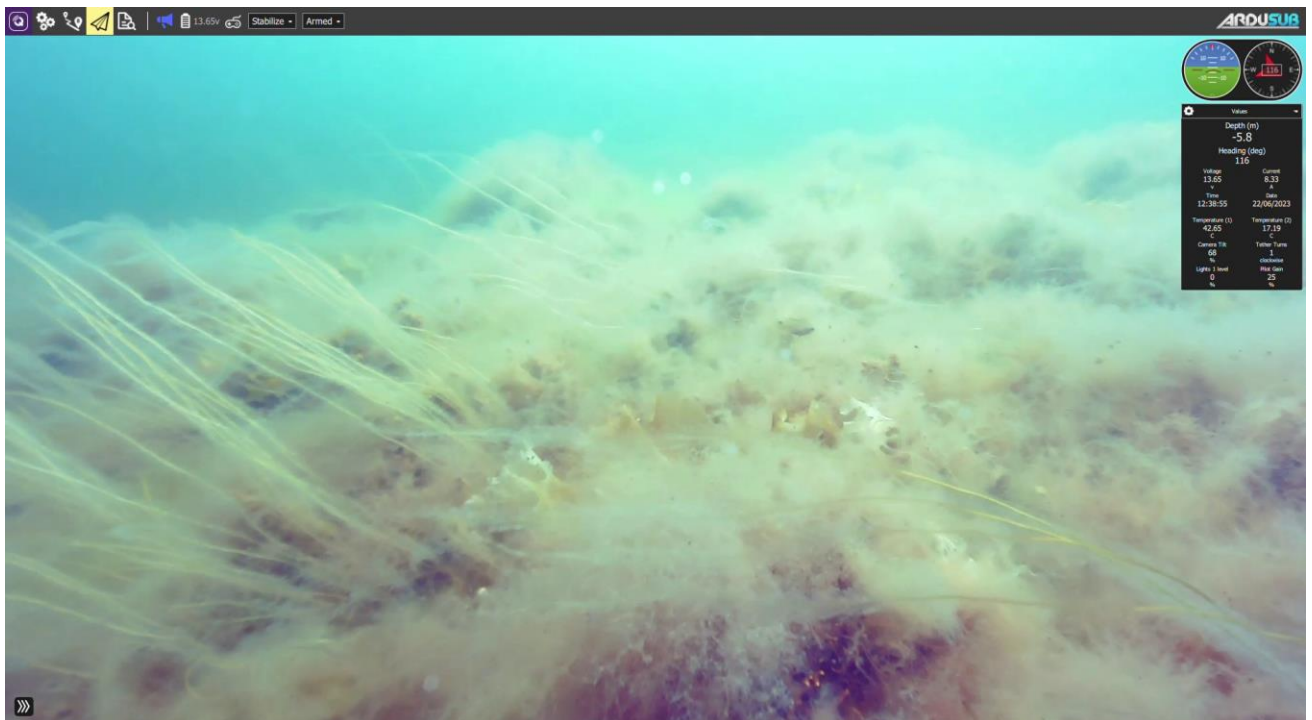
Figur 23. Naturtype 4 – knyttet til substrattype 3 og 4. Mange store sten med fuld dækning af makroalger, herunder røde buskalg, strengetang, gaffeltang og sukkertang, der er dækket af et lag fedtemøg. I midten af billedet ses en havkarusse. Station KBH5R_09.

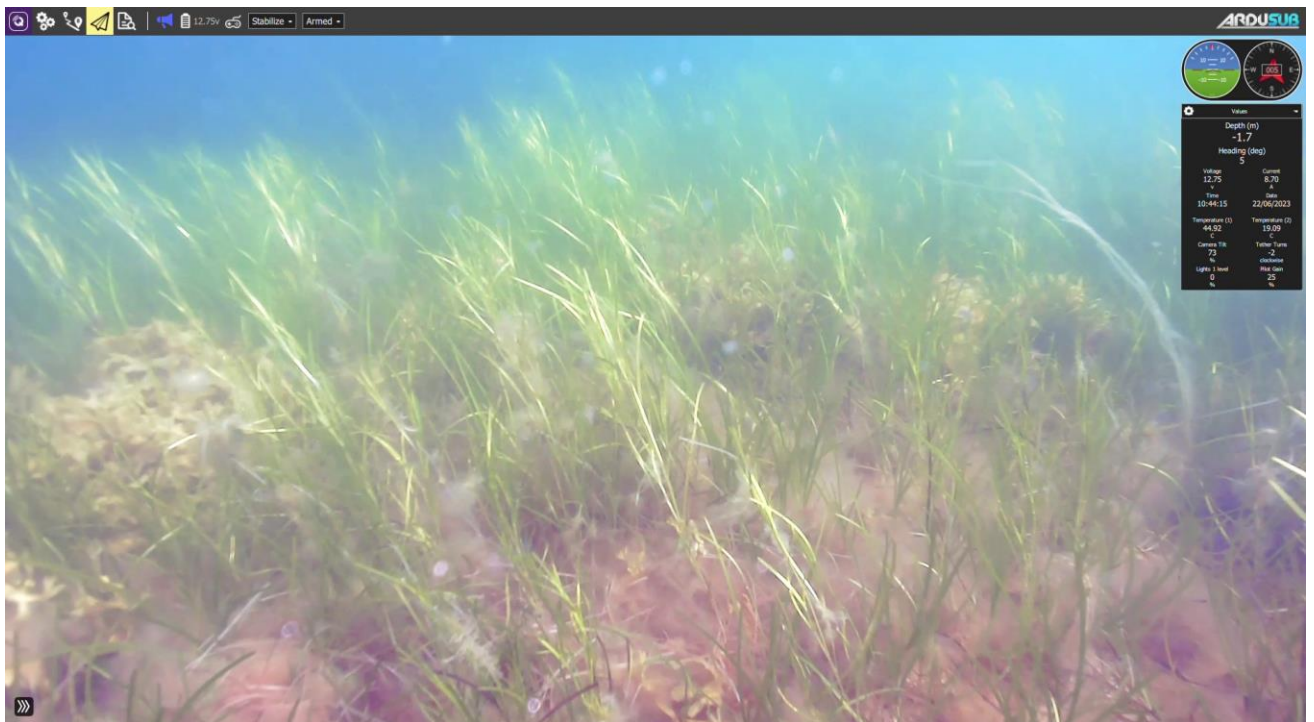
Figur 27. Ålegræsbed med høj dækningsgrad og flere større sten med makroalger på en substrattype 1b-bund fra station KBH5R_03.

Eksempler på ålegræsbede og makroalgesamfund er vist i nedenstående Figur 27, Figur 28 og Figur 29. Den samlede registrerede arealudbredelse af vegetation i området var ca. 76,5 % af undersøgelsesområdet.

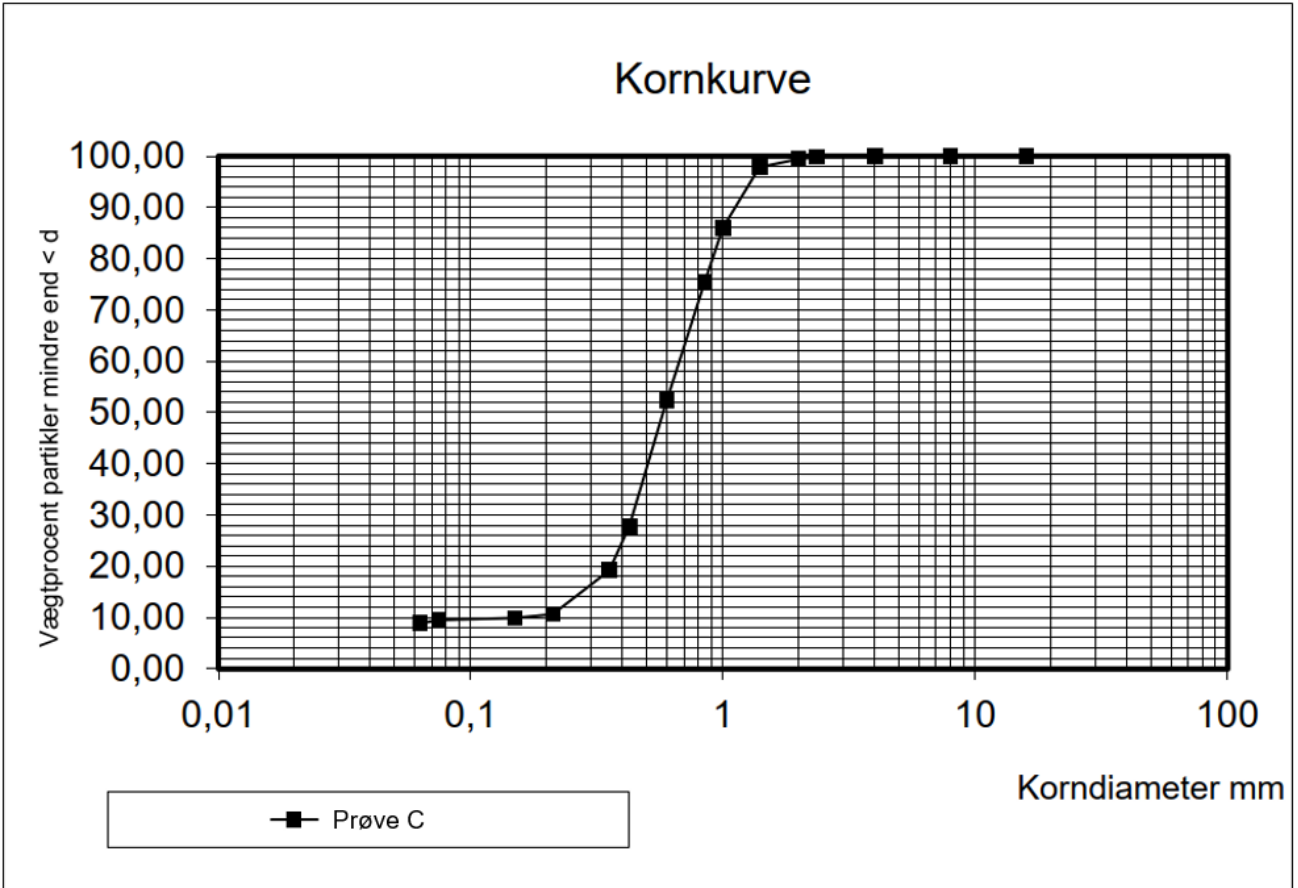
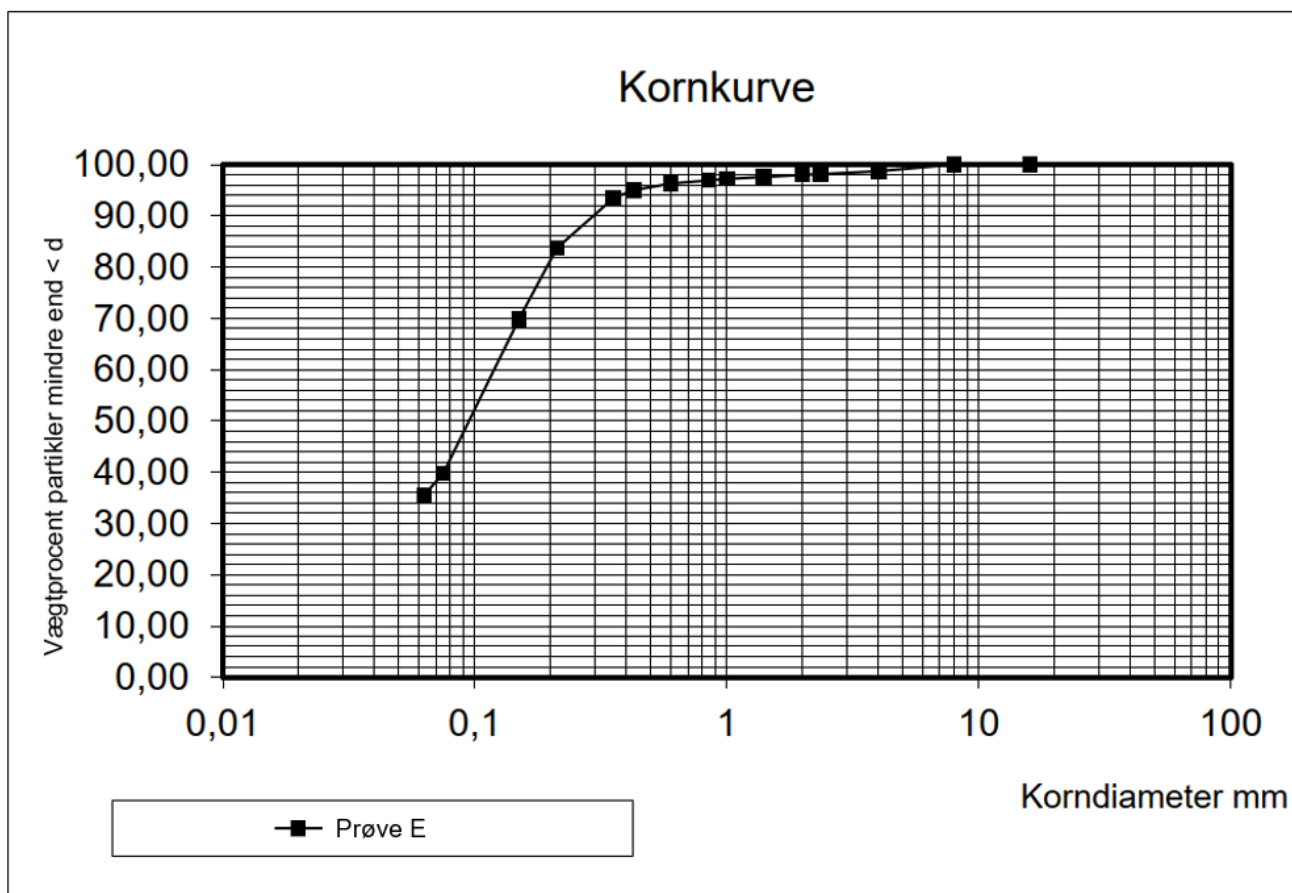
Kornkurve

I de nedenstående grafer er kornstørrelsen fra de udtagne sedimentprøver angivet på en kumulativ kornstørrelseskurve (%) af den samlede masseprocent Figur 30.

Figur 30. Kornkurver for prøveområderne A-E (oppefra og ned) analyseret af Eurofins.
