## Diger besigtiget i forhold til mulighed for gennembrud

Langs de to ledningstraceer er der 12 diger, hvor det er vurderet relevant at undersøge muligheden for dige-gennembrud. Gennembruds-punkterne for de 12 diger blev besigtiget den 23. og 26. august 2024.

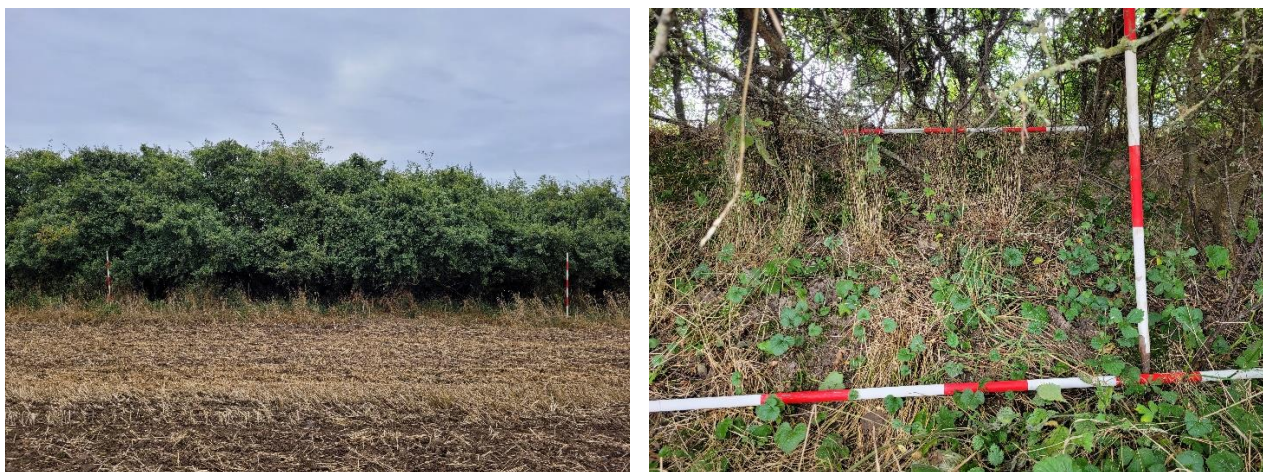
Diget er et jorddige med stejle sider, og fremstår som et markant dige, på afstand er selve diget skjult af en tæt bevoksning af slåen iblandet roser. Diget er på begge sider omgivet af intensivt dyrkede marker.

Diget er på gennembrudsstedet 65 cm højt og 2,8 m bredt. Diget er på gennembrudsstedet helt domineret af slåen iblandet noget rose sp. Slåen vokser på hele digets bredde, mens grenene rækker ud over digets bredde.

Digets naturkvalitet er på det planlagte gennembrudssted ringe, da vegetationen på diget er artsfattigt, jordbunden er kraftigt skyggepåvirket og næringsstofbelastet. Der er ingen positive strukturer som dødt ved og stenbunker. Det vurderes at diget ikke er egnet som yngle-/rasteområde for hverken markfirben, stor vandsalamander eller arter af flagermus, da der ikke er potentielle flagermustræer, og mht. markfirben ligger diget i komplet skygge og uden fødesøgningsområder tæt ved.

Figur 1 Fotos af det potentielle gennembrudssted. På fotoet til venstre ses diget med tilhørende hegn fra vest, og landmålerstængerne er placeret 10 m fra hinanden. Til højre ses et nærbillede af diget, hvor de vandrette landmålerstænger angiver toppen og foden af diget.

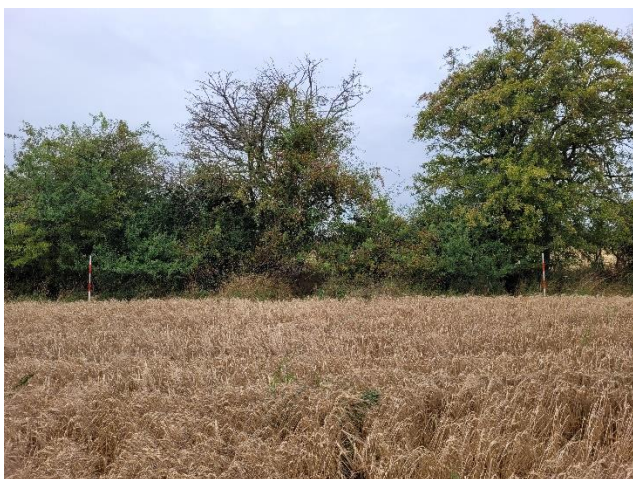
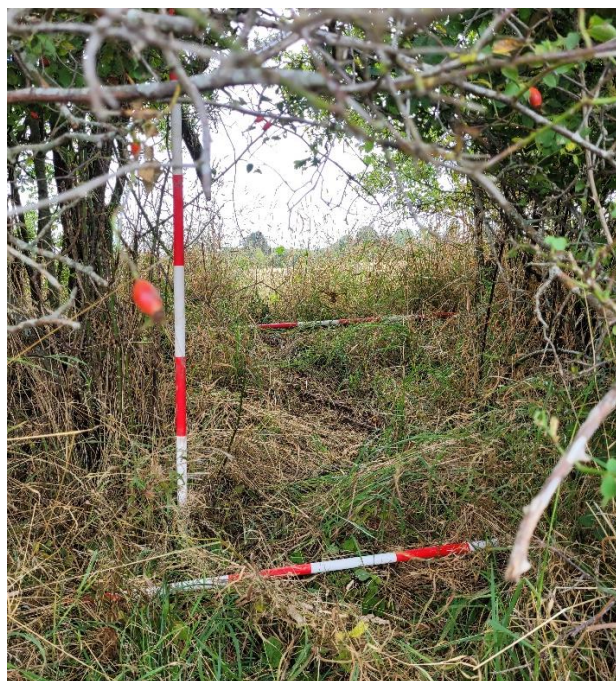
Diget er et jorddige, der ikke er markant, men dog veldefineret. Diget ligger næsten helt skjult af en tæt bevoksning af slåen og roser (sp.). Diget er på begge sider omgivet af intensivt dyrkede marker.

Diget er på gennembrudsstedet 50 cm højt og 3 m bredt. Diget er domineret af slåenkrat i to til tre rækker og roser (sp.) med enkelte større individer af éngriflet hvidtjørn. Ved gennembrudsstedet er slåenkrattet mindre tæt pga. tilstedeværelsen af to større hvidtjørn på mellem 50 og 100 år. Dertil er der noget småopvækst af éngriflet hvidtjørn.

Digets naturkvalitet er på det planlagte gennembrudssted ringe, da vegetationen på diget er artsfattigt, jordbunden er kraftigt skyggepåvirket og næringsstofbelastet. Der er ingen positive strukturer som dødt ved og stenbunker. Det vurderes at diget ikke er egnet som yngle-/rasteområde for hverken markfirben, stor vandsalamander eller arter af flagermus, da træernes stammer er alle for små til at være egnede til flagermus, ligesom den kraftige skyggepåvirkning og mangel på nærtliggende fødesøgningsområder gør diget uegnet til markfirben.

Figur 2 Fotos af det potentielle gennembrudssted. På fotoet til venstre ses diget med tilhørende hegn fra øst, og landmålerstængerne er placeret 10 m fra hinanden. Til højre ses et nærbillede af diget, hvor de vandrette landmålerstænger angiver toppen og foden af diget.

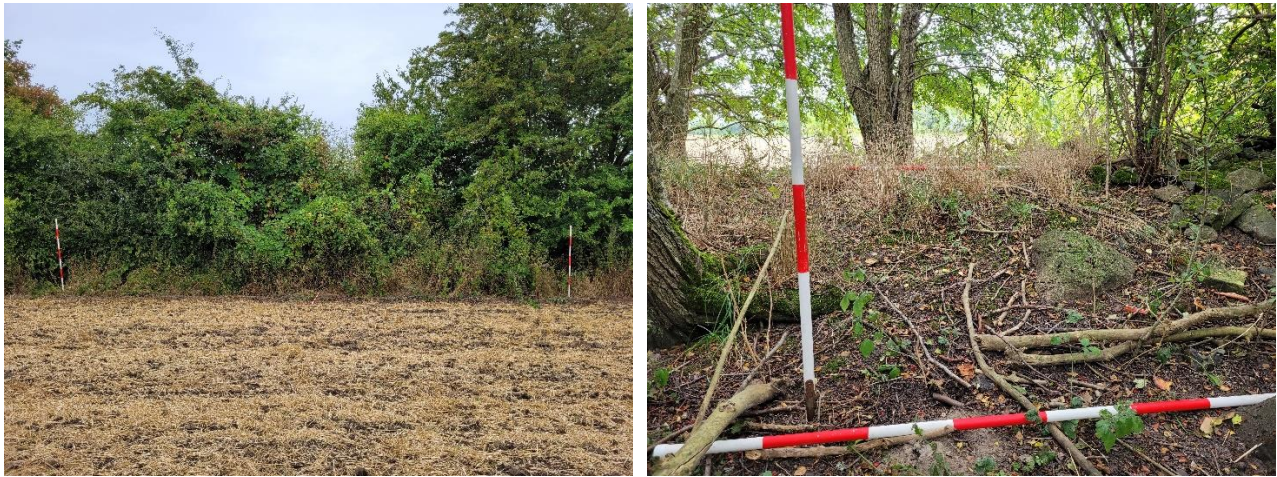
Diget er et jorddige, der ligger næsten komplet skjult af en tæt bevoksning af slåen iblandet rose(sp.). Diget ligger med østside op af en intensivt dyrkede mark, mens vestsiden ligger op ad et udyrket areal (tidligere offentlig boldbane).

Diget er på gennembrudsstedet 40 cm højt i den nordlige ende og stiger med 5 cm mod syd. Det er 3,8 m bredt, og har letter flade sider. Diget er på gennembrudsstedet domineret af et bredt slåenkrat med enkelte større æble, kirsebær og éngriflet hvidtjørn. Derudover vokser der også rose sp. på diget. Slåenkrattet er ved at brede sig mod vestsiden, hvor plejen af boldbanen tilsyneladende er ophørt for nogle år siden.

Der ligger marksten i en flad bunke på grænsen af gennembrudsstedet, men diget har på gennembrudsstedet sammenlagt en ringe naturkvalitet. Vegetationen på diget er artsfattigt, jordbunden er kraftigt skyggepåvirket og næringsstofbelastet. Der er ingen positive strukturer som dødt ved og større stenbunker. Det vurderes, at diget ikke er egnet som yngle-/rasteområde for hverken markfirben, stor vandsalamander eller arter af flagermus, da træernes stammer er alle for små til at være egnede til flagermus, ligesom den kraftige skyggepåvirkning og mangel på nærtliggende fødesøgningsområder gør diget uegnet til markfirben.

Figur 3 Fotos af det potentielle gennembrudssted. På fotoet til venstre ses diget med tilhørende hegn fra øst, og landmålerstængerne er placeret 10 m fra hinanden. Til højre ses et nærbillede af diget, hvor de vandrette landmålerstænger angiver toppen og foden af diget.

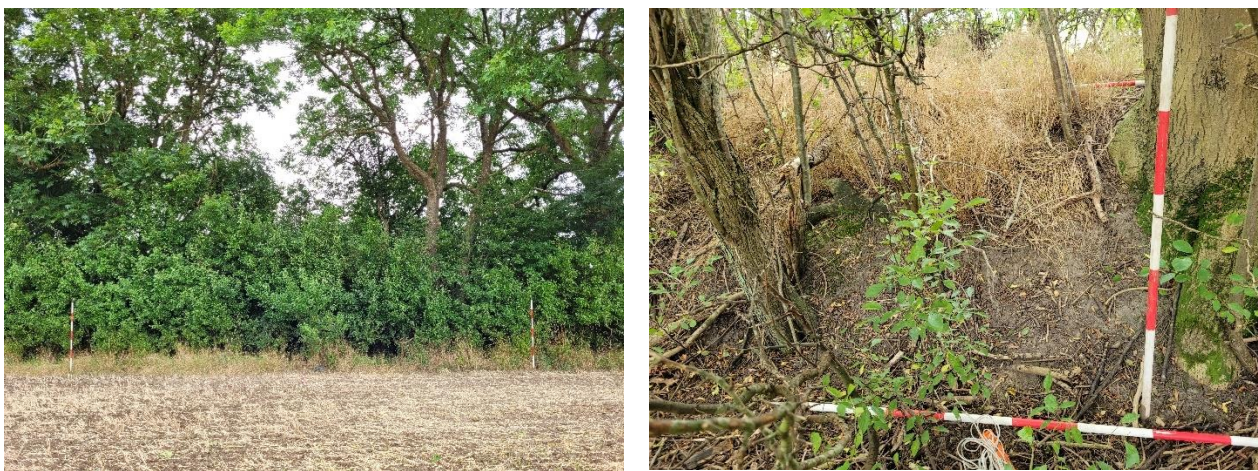
Diget er et jorddige, der på gennembrudsstedet er 80 cm højt og 3,6 m bredt. Diget er domineret af et bredt slåenkrat med tre større asketræer og spredte træer af éngriflet hvidtjørn. Slåenkrattet er meget bredere end diget (ca. 3 gange så bredt). Diget er rimelig skarpt defineret med stejle sider, men ligger helt skjult af krattet.

Vegetationen på diget ved gennembrudsstedet er artsfattigt, jordbunden er kraftigt skyggepåvirket og næringsstoffbelastet. Der er større asketræer (50-100 år) og en del dødt ved, hvilket sammen med en stor bredde giver en moderat naturtilstand. Det vurderes, at diget ikke er egnet som yngle-/rasteområde for hverken markfirben, stor vandsalamander eller arter af flagermus, da træernes stammer ikke er store nok til flagermus og uden hulheder, ligesom den kraftige skyggepåvirkning gør diget uegnet til markfirben.

Figur 4 Fotos af det potentielle gennembrudssted. På fotoet til venstre ses diget med tilhørende hegn fra vest, og landmålerstængerne er placeret 10 m fra hinanden. Til højre ses et nærbillede af diget, hvor de vandrette landmålerstænger angiver toppen og foden af diget.

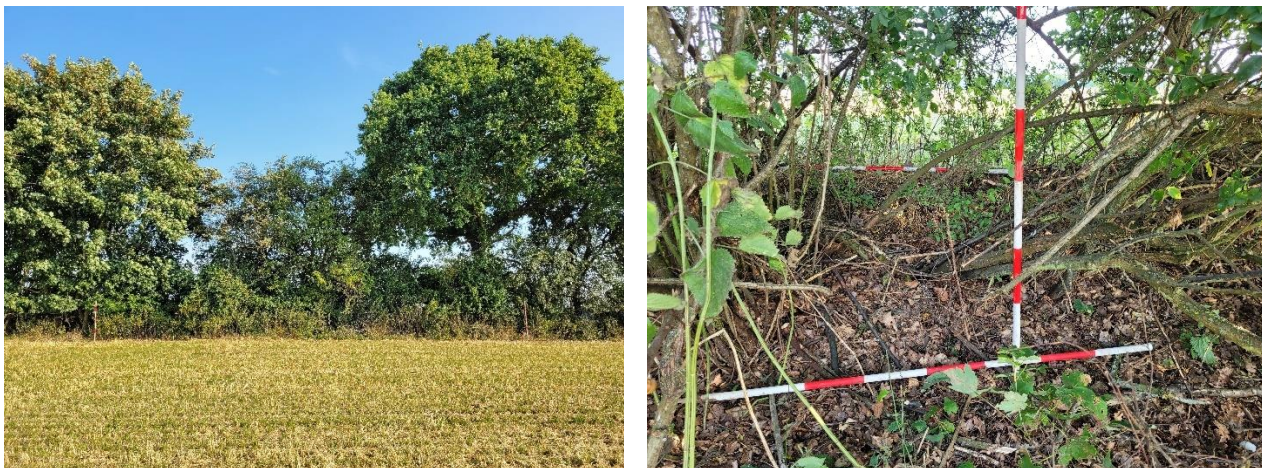
Diget er et jorddige, der på gennembrudsstedet er 55 cm højt i den østlige ende og stiger med 5 cm mod den vestlige ende. Diget er 2,6 m bredt. Diget er med stejle sider rimeligt markant, men ligger delvist skjult af tjørnekrat af éngriflet hvidtjørn. Krattet består af en enkel række med hvidtjørn på ca. 50 år. Gennembrudsstedet er afgrænset på hver side af større træer: mod øst en større stilk-eg og mod vest en større hvidtjørn og nogle mindre ahorn. Derudover fandtes der også rose sp. og slåen på diget.

Diget er på gennembrudsstedet næringsstofbelastet og hvor solen kan komme til jordbunden, er vegetationen domineret af næringselskende arter som stor nælde og hindbær. På diget ligger der et dødt hvidtjørnstræ som "træruin" og marksten.

Diget har sammenlagt en ringe naturkvalitet. Vegetationen på diget ved gennembrudsstedet er artsfattigt, jordbunden er kraftigt skyggepåvirket og næringsstofbelastet. Det vurderes, at diget ikke er egnet som yngle-/rasteområde for hverken markfirben, stor vandsalamander eller arter af flagermus. Der er ikke fundet hulheder eller sprækker i de to større træer, der grænser op til gennembrudsstedet, ligesom den kraftige skyggepåvirkning gør diget uegnet til markfirben.

Figur 5 Fotos af det potentielle gennembrudssted. På fotoet til venstre ses diget med tilhørende hegn fra syd, og landmålerstængerne er placeret 16 m fra hinanden. Til højre ses et nærbillede af diget, hvor de vandrette landmålerstænger angiver toppen og foden af diget.

Selvom egetræet og den ældre hvidtjørn i grænserne af gennembrudsstedet ikke er egnede som flagermustræer, har de dog en god naturværdi hver især, og disse bør forsøges bevaret ved gennembrud.

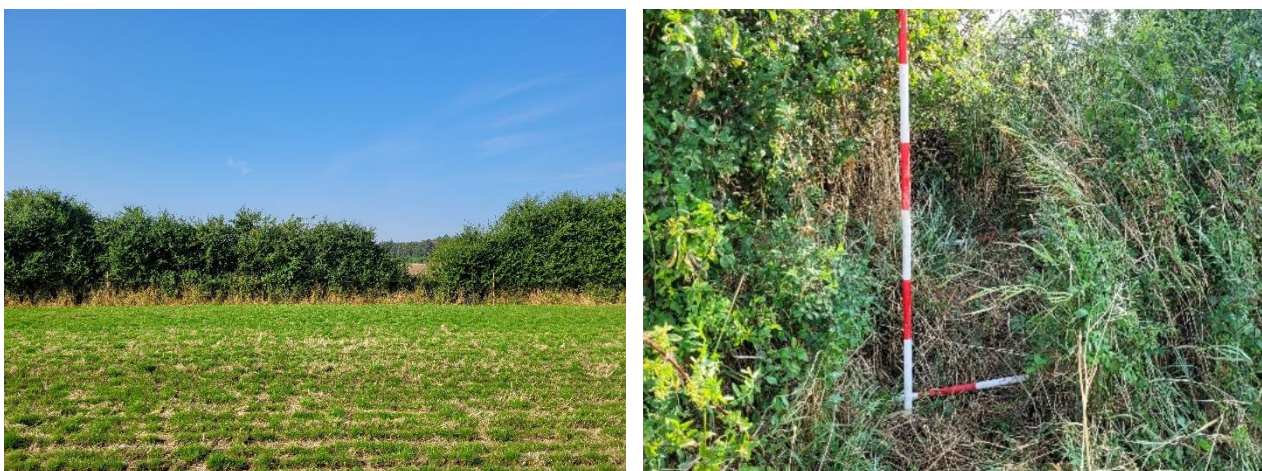
Diget er et jorddige, der på gennembrudsstedet i den nordlige ende er 40 cm højt og 1,6 m bredt, i den sydlige ende er diget 60 cm højt og 2,6 m bredt. Diget er smalt og skarpt defineret med stejle sider.

Diget er på gennembrudsstedet domineret af et smalt, men tæt slåenkrat. En enkelt opvækst af valnød, en lille forekomst af brombær og lidt rose sp. findes derudover. Syd for gennembrudsstedet bliver diget lysåbent uden krat og fremstår her som et terrænspring mellem de to marker med en højdeforskel på lidt over 60 cm. Vegetationen er her domineret af næringselskende arter som stor nælde, draphavre og tidsler.

Vegetationen er på gennembrudsstedet artsfattigt (næsten udelukkende slåen), jordbunden er skyggepåvirket og næringsstofbelastet. Diget har en dårlig naturtilstand. Det vurderes, at diget ikke er egnet som yngle-/rasteområde for hverken markfirben, stor vandsalamander eller arter af flagermus. Der er ikke fundet flagermus egnede træer, ligesom den kraftige skyggepåvirkning gør diget uegnet til markfirben.

Figur 6 Fotos af det potentielle gennembrudssted. På fotoet til venstre ses diget med tilhørende hegn fra øst, og landmålerstængerne er placeret 16 m fra hinanden. Til højre ses et nærbillede af diget, hvor de vandrette landmålerstænger angiver toppen og foden af diget.

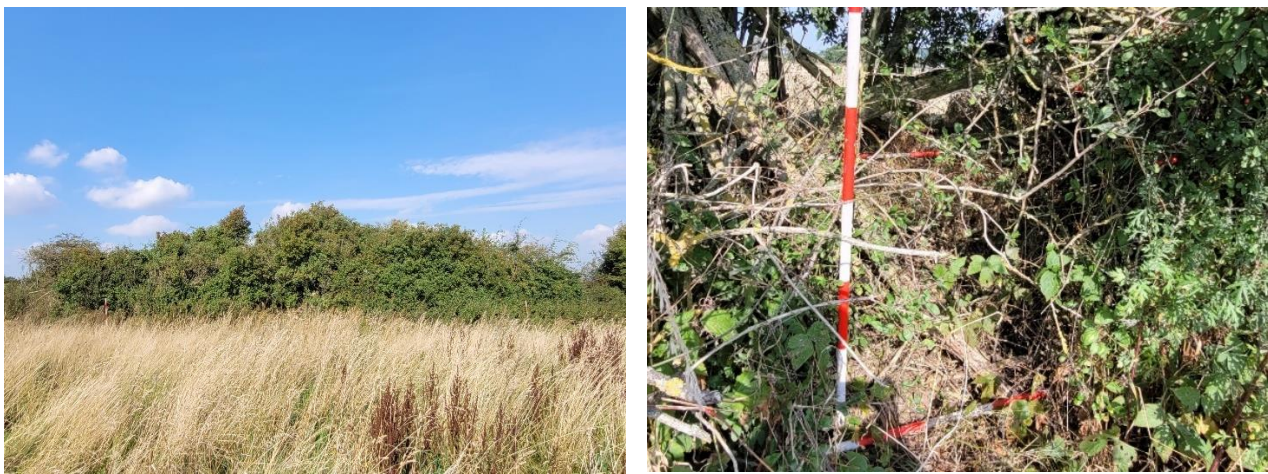
Diget er et jorddige, der på gennembrudsstedet er 60 cm højt og 3,2 m bredt. Det var dog kun muligt at måle højde og bredde et enkelt sted pga. den tætte bevoksning af slåen og rose. Diget har bløde hældninger på dets sider. Diget er bevokset af en tæt bevoksning af slåen- og rosenkrat med en urteflora domineret af stor nælde og hørse-tidsel og en i øvrigt næringsstofbelastet vegetation. Andre vedplanter inkluderer almindelig hyld, benved og éngriflet hvidtjørn. Alle træerne havde en alder på 20-30 år.

På diget lå der en del marksten og grene fra udgåede tjørn og rose. Det var dog ikke i mængde, så de udgør rasteområder for bilag IV-arter, ligesom træer eller diget i øvrigt ikke udgør yngle-/rasteområde for bilag IV-arter.

Vegetationen på diget er artsfattigt, jordbunden er skyggepåvirket og næringsstofbelastet. Diget har en ringe naturtilstand.

Figur 7 Fotos af det potentielle gennembrudssted. På fotoet til venstre ses diget med tilhørende hegn fra øst, og landmålerstængerne er placeret 16 m fra hinanden. Til højre ses et nærbillede af diget, hvor de vandrette landmålerstænger angiver toppen og foden af diget.

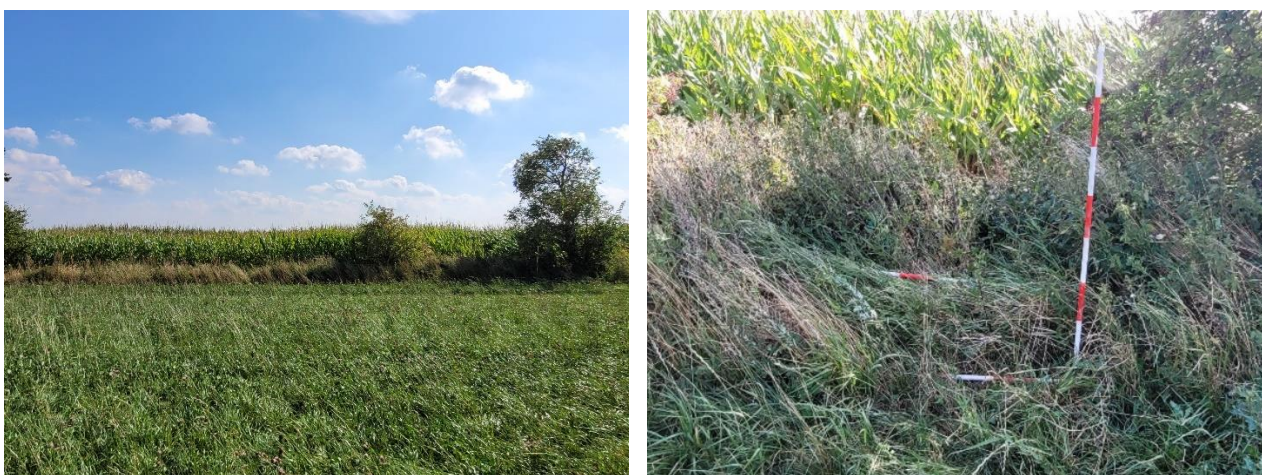
Diget er et jorddige, der på gennembrudsstedet er 20 cm højt og 0,5 m bredt. Diger har mod vest en lodret kant, mens det mod øst har en meget stejl kant. Det fremstår derfor som en næsten firkantet jordvold. Jorddiget er på gennembrudsstedet lysåbnet og domineret af en tæt, næringselskende vegetation af bl.a. grå bynke, draphavre, stor nælde, agersnerle og korbær. Dertil står der to små hyldetræer i den sydlige halvdel. Længere væk, udenfor gennembrudsstedet står der enkelte større træer af ask.

Vegetationen på diget er artsfattigt og næringsstofbelastet. Diget er smalt og uden strukturer der understøtter biodiversitet såsom dødt ved eller stenbunker. Diget har en dårlig naturtilstand. Det vurderes at diget dermed ikke egnet som levested for bilag IV-arter. De to hyldetræer, der vokser på diget, er alt for små til at være egnede til flagermus, ligesom det den næringsstofbelastede, tætte vegetation og manglende nærliggende egnede arealer gør området uegnet for markfirben.

Figur 8 Fotos af det potentielle gennembrudssted. På fotoet til venstre ses diget fra vest, og landmålerstængerne er placeret 16 m fra hinanden. Til højre ses et nærbillede af diget, hvor de vandrette landmålerstænger angiver toppen og foden af diget.

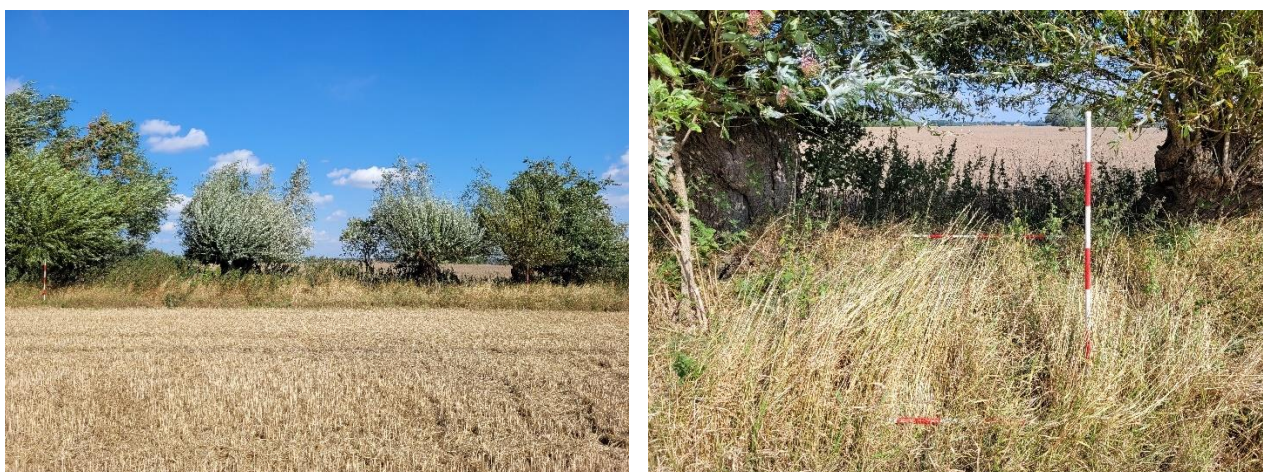
Diget er et jorddige, der på gennembrudsstedet i den østlige ende er 60 cm højt og 3,6 m bredt. I den vestlige ende er det 50 cm højt og 3,8 m bredt. Diget har blødt skrånende sider. Vegetationen er domineret af stor nælde og der står med jævne mellemrum gamle stynede piletræer. Piletræerne står dog ikke så tæt, at vegetationen under bortskygges. Udover stor nælde står der også bl.a. draphavre, agertidse og almindelig hundegræs.

Vegetationen på diget er artsfattigt, næringsstofbelastet, smalt og uden strukturer der understøtter biodiversitet såsom dødt ved eller stenbunker. Udover piletræerne, har diget en dårlig naturtilstand.

De gamle, stynede piletræer har dog en god naturværdi og er ca. 1 m i diameter i brysthøjde eller mere og med tydelige hulheder. De er stynet relativt lavt til jorden (under 2 m), hvorfor de formentligt er for lave til, at flagermus vil benytte dem trods de tydelige hulheder. Det kan dog ikke afvises at træerne benyttes af flagermus som yngle-/rasteområder. Dette vil kræve en nærmere undersøgelse med detektor.

Figur 9 Fotos af det potentielle gennembrudssted. På fotoet til venstre ses diget med tilhørende hegn fra syd, og landmålerstængerne er placeret 16 m fra hinanden. Til højre ses et nærbillede af diget, hvor de vandrette landmålerstænger angiver toppen og foden af diget.

Det er potentielt muligt at finde et punkt på diget, hvor der er nok afstand mellem to piletræer til, at man kan gennembyrde diget uden at fjerne piletræerne. Det vil dog kræve at traceet flyttes en del.

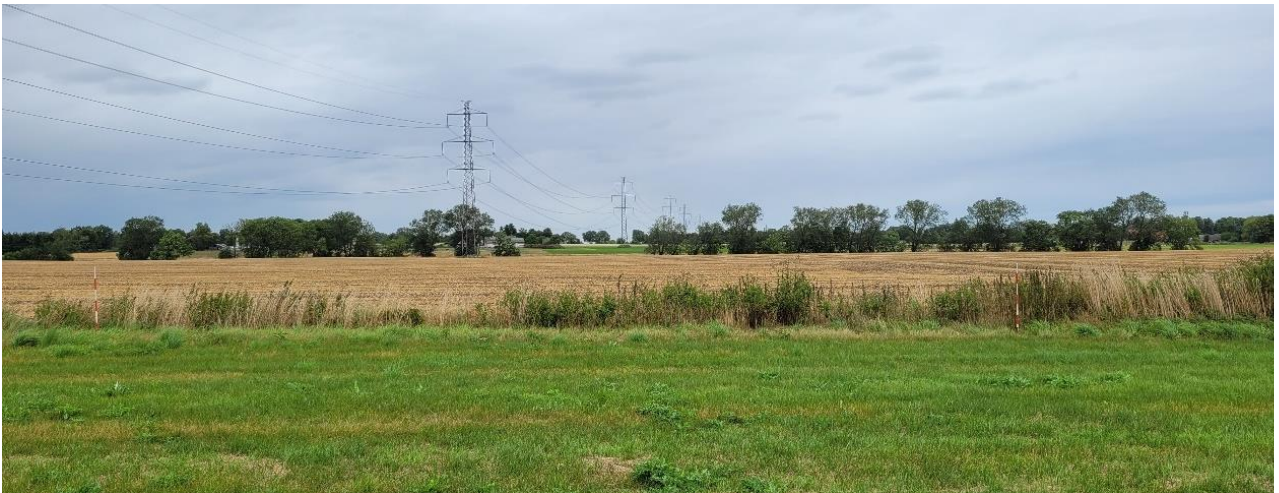
Diget er et helt fladt jorddige, der svært at erkende, andet end en ikke-opdyrket jordstrimmel på ca. 2 m i bredden. Vegetationen er domineret af en næringsbelastet græsførne med bl.a. stor nælde, agertidsel, kruset tidsel, hundegræs, draphavre og lidt prikbladet perikon.

Vegetationen på gennembrudsstedet er artsfattigt og næringsstofbelastet. Diget har en dårlig naturtilstand. Det vurderes, at diget ikke er egnet som yngle-/rasteområde for hverken markfirben, stor vandsalamander eller arter af flagermus. Der er ikke fundet flagermus egnede træer, ligesom den kraftige vegetation gør diget uegnet til markfirben.

**Figur 10** Fotos af det potentielle gennembrudssted. På fotoet ses "diget" fra syd, og landmålerstængerne er placeret 16 m fra hinanden.

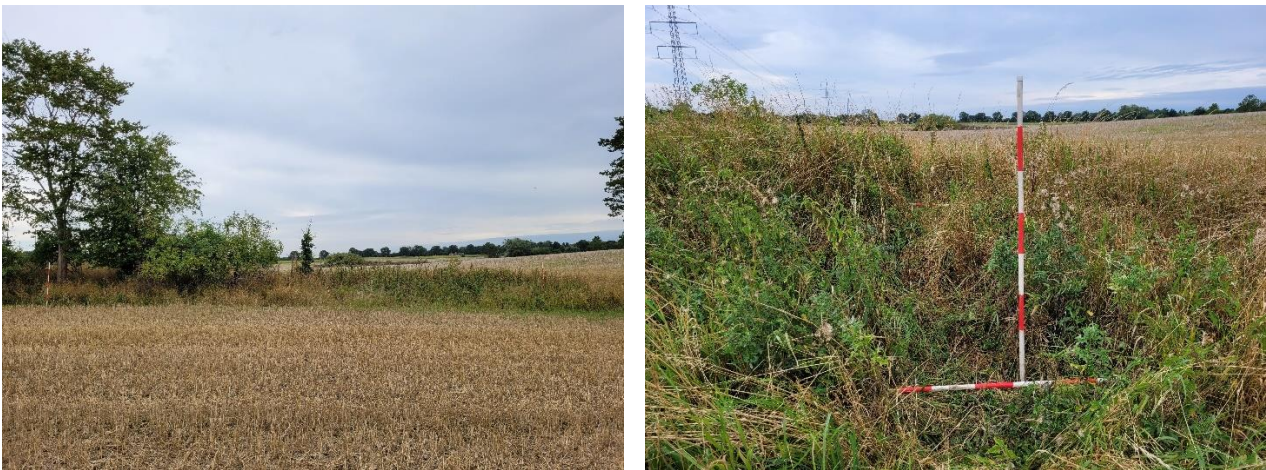
Diget er et jorddige, der på gennembrudsstedet er 45 cm højt og 4,2 m bredt i den vestlige ende og 65 cm højt og 5 m bredt i den østlige ende. Gennembrudsstedet er i Miljøportalen/Arealinformation angivet til at bestå af en "spids" af tre dige-ender, der mødes. Dette kan umiddelbart ikke ses i felten, hvor diget fremstår som et enkelt dige med en bredde på 5 m. I den sydlige ende (hvor de tre diger skulle mødes) har diget en flad hældning mod syd, der efterfølges af et fladt græsareal på ca. 3 m, hvorefter marken starter. På de 3 m-græsareal er der opsat trådhegn og der står småtræer på under 10 år.

Diget ligger primært lysåbnet med et rød-el træ og en éngriflet hvidtjørn samt noget rose sp. Urtevegetationen består af en tæt, næringsstofbelastet førne af arter som stor nælde, agertidse, draphavre, almindelig hundegræs og almindelig kvik. Af vedplanter er der rød-el, éngriflet hvidtjørn, stilk-eg, rose sp. og mirabel.

Diget har en ringe til dårlig naturværdi. Vegetationen er artsfattigt, næringsstofbelastet og uden positive strukturer som dødt ved og større stenbunker. Det vurderes, at diget ikke er egnet som yngle-/rasteområder for bilag IV-arter, da de få vedplanter, der vokser på diget, alle er for små til at være egnede til flagermus, ligesom det den næringsstofbelastede, tætte vegetation og manglende nærliggende egnede arealer gør området uegnet for markfirben.

Figur 11 Fotos af det potentielle gennembrudssted. På fotoet til venstre ses diget fra nord, og landmålerstængerne er placeret 16 m fra hinanden. Til højre ses et nærbillede af diget, hvor de vandrette landmålerstænger angiver toppen og foden af diget.

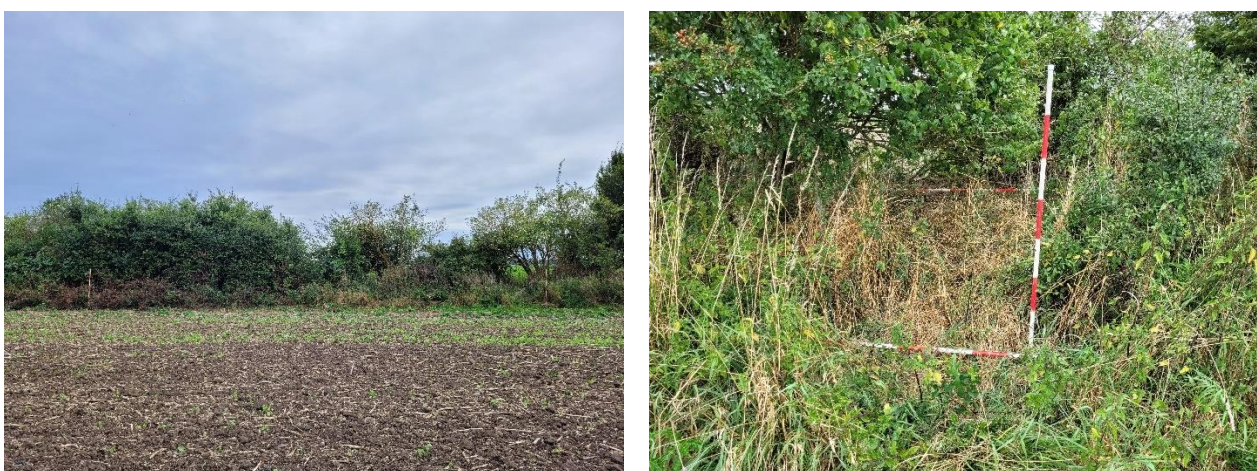
Diget er et jorddige, der på gennembrudsstedet mod den sydlige mark er 75 cm højt, mens den mod marken mod nord er 50 og 65 cm i henholdsvis vest- og østenden. Diget er 3,6 m bredt. Diget har rimelig stejle kanter, og fremstår næsten som en konveks jordvold.

Diget er bevokset med et 2-3-rækket slåenkrat, men på gennembrudsstedet åbner slåenkrattet lidt op, og der vokser udover slåen, almindelig hyld, éngriflet hvidtjørn, rose sp., brombær, dunet gedeblad og derunder en urteflora bestående af næringselskende arter som stor nælde, agertidse, draphavre og almindelig hundegræs. Træopvæksten er under 50 år gammel.

Vegetationen på diget er på gennembrudsstedet artsfattigt, næringsstofbelastet og uden positive strukturer som dødt ved og større stenbunker. Det vurderes, at diget ikke er egnet som yngle-/rasteområder for bilag IV-arter, da de få vedplanter, der vokser på diget, alle er for små til at være egnede til flagermus, ligesom det den næringsstofbelastede, tætte vegetation og manglende nærliggende egnede arealer gør området uegnet for markfirben.

Figur 12 Fotos af det potentielle gennembrudssted. På fotoet til venstre ses diget med tilhørende hegn fra nord, og landmålerstængerne er placeret 16 m fra hinanden. Til højre ses et nærbillede af diget, hvor de vandrette landmålerstænger angiver toppen og foden af diget.
