BILAG

3

KORTLÆGNINGSDATA MOSE

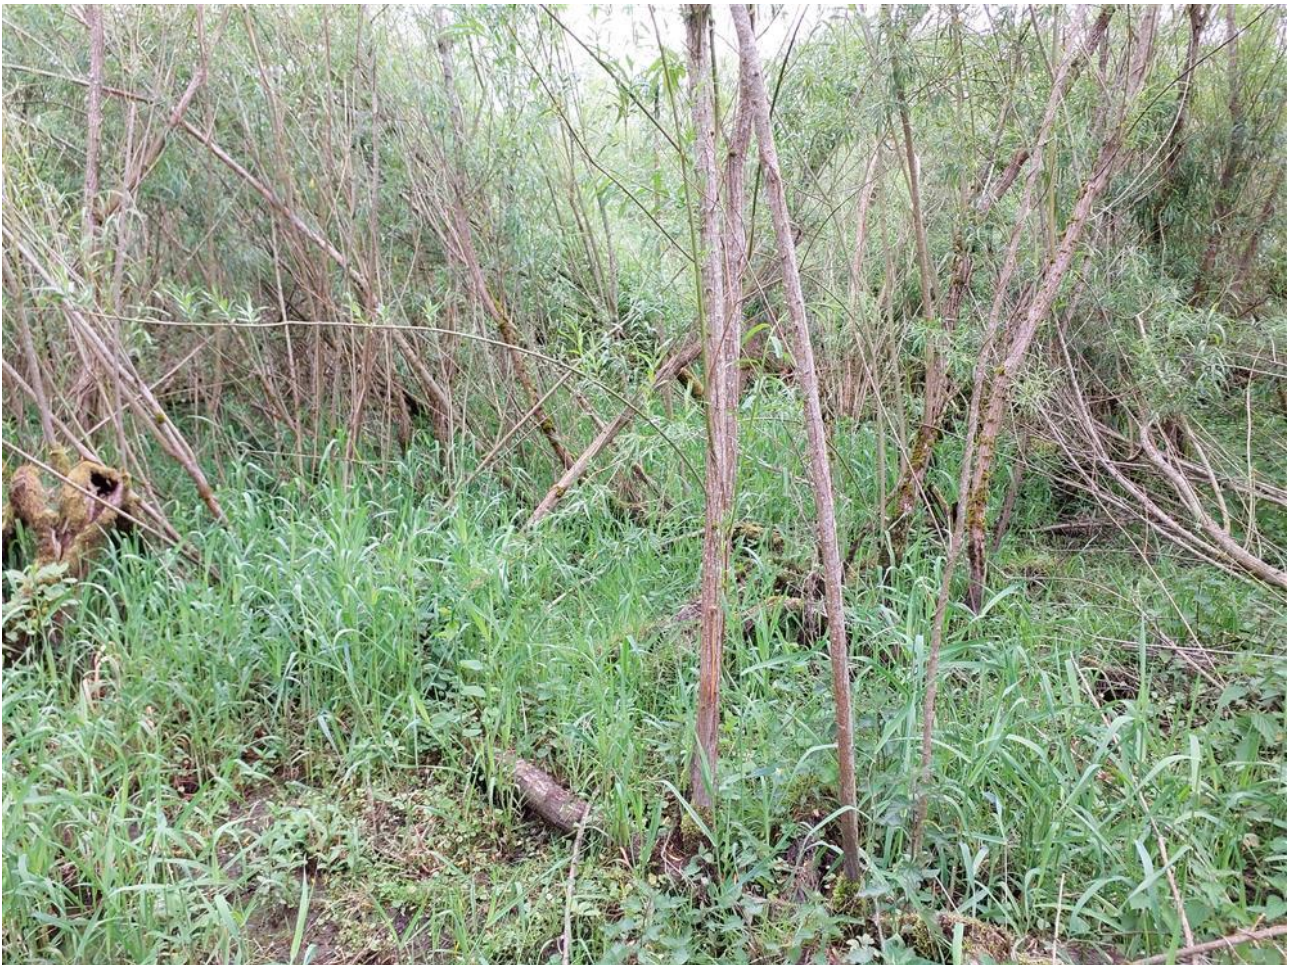
Oversigtsfoto - P300074

Mosehul der ligger ud til marker. Stærkt eutrofieret og artsfattigt. Flere vandhuller som dog er helt overskyggede og tilgroede.

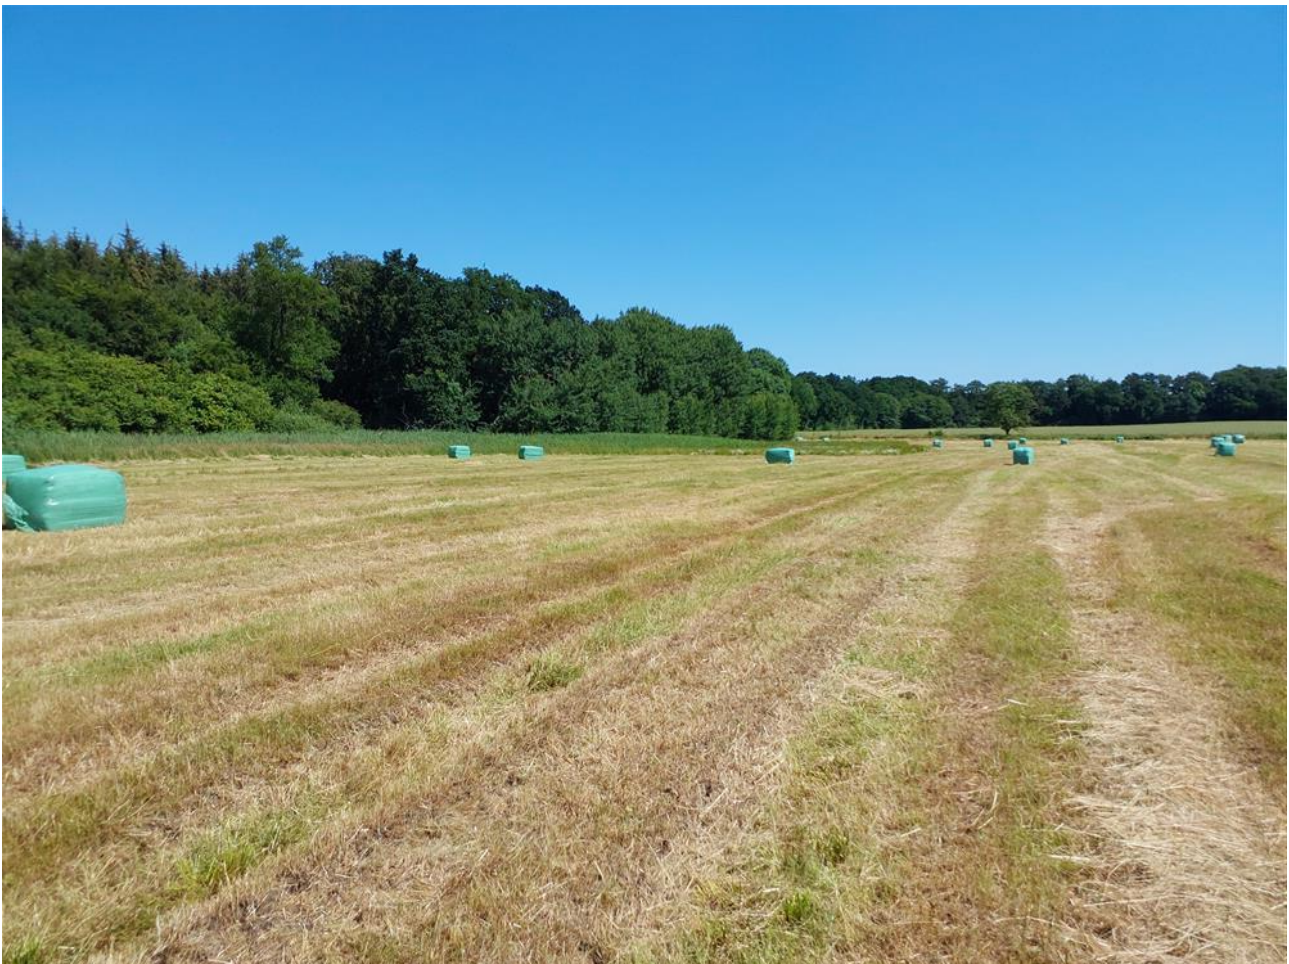
Oversigtsfoto - P300158

Stor del af polygonet mod vest og syd er ikke mose længere, men dyrket græsmark. Mosen er domineret af tagrør tæt på skoven, men ellers større flader med fugtigt græsland med starrer.

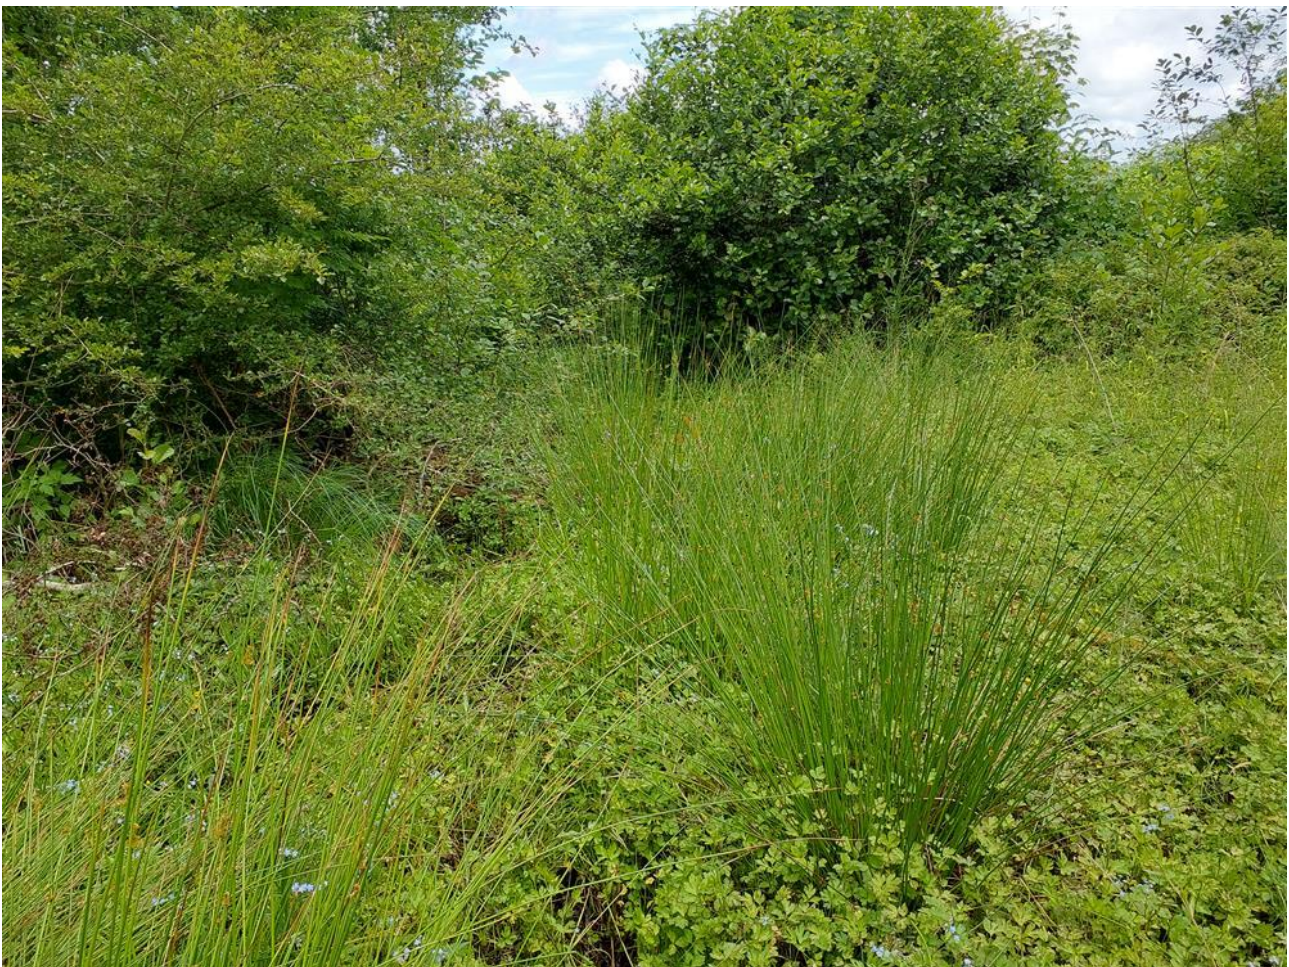
Oversigtsfoto - P300160

Mose rundt om sø, delvist under tilgroning.

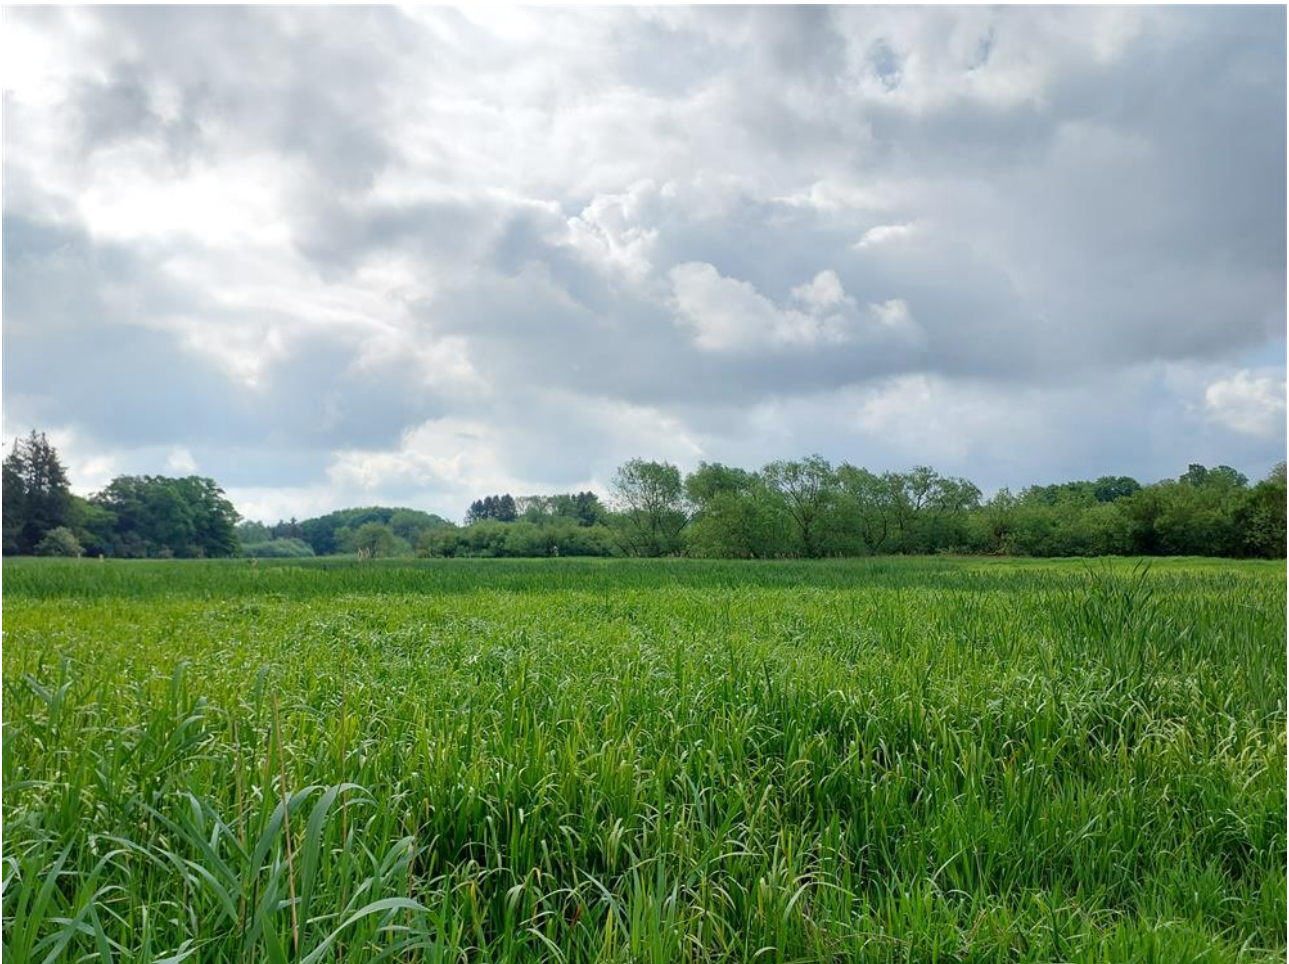
Oversigtsfoto - P300187

Domineret af høje græsser og meget artsfattigt. Rastested for padder, men meget højt græs og derfor mindre egnet. Den del som er inde for 500 meter af kabel er besigtiget ekstensivt. Resten med kikkert, da det er meget vådt og svært tilgængeligt.

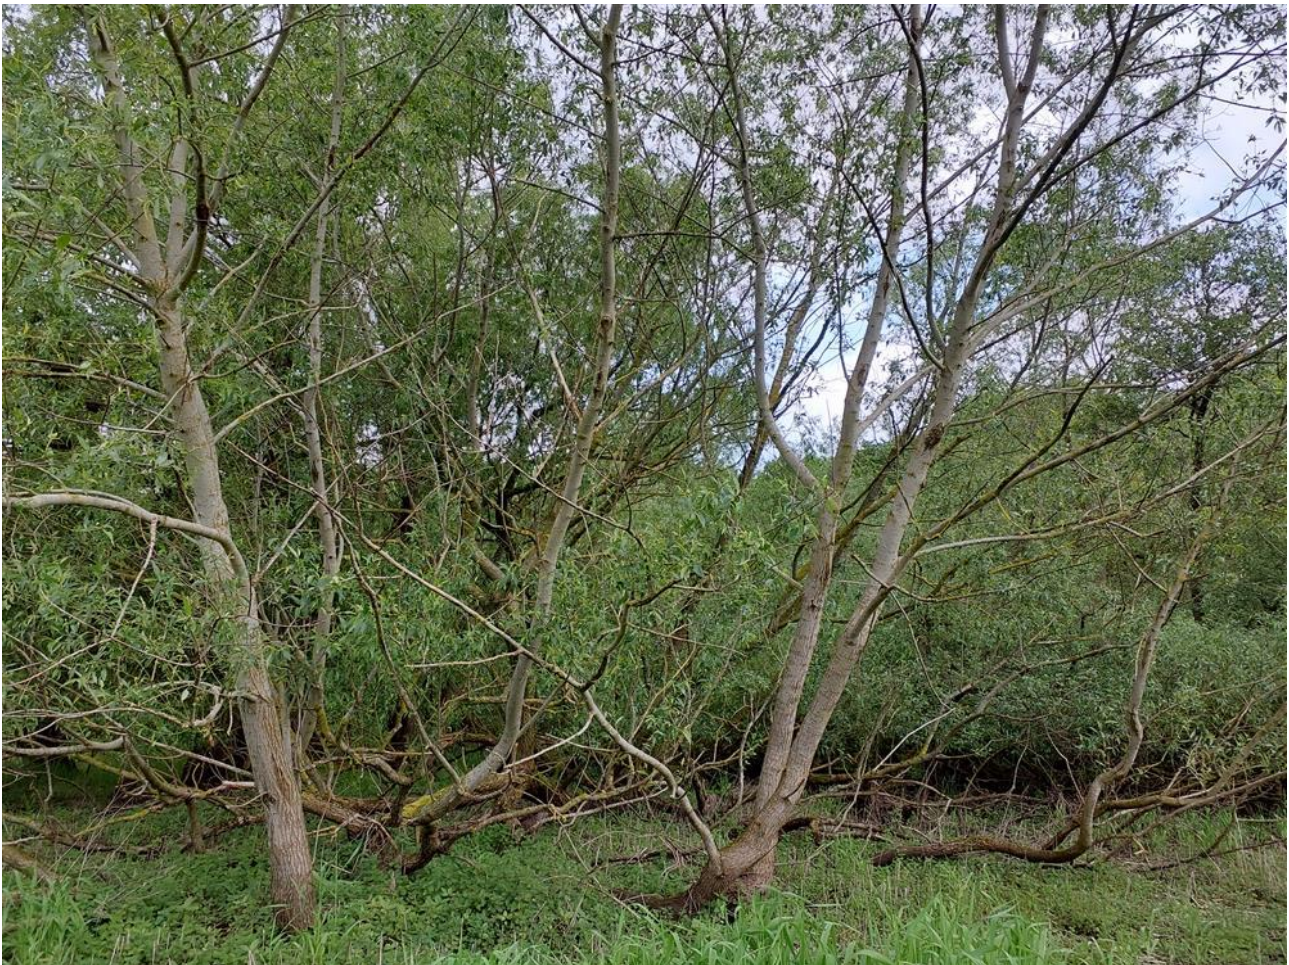
Oversigtsfoto - P300192

Fugtigt pilekrat med mange pile- og rød-elletræer med store hulheder med godt flagermusepotentiale. Desuden potentiale for rastende frøer.

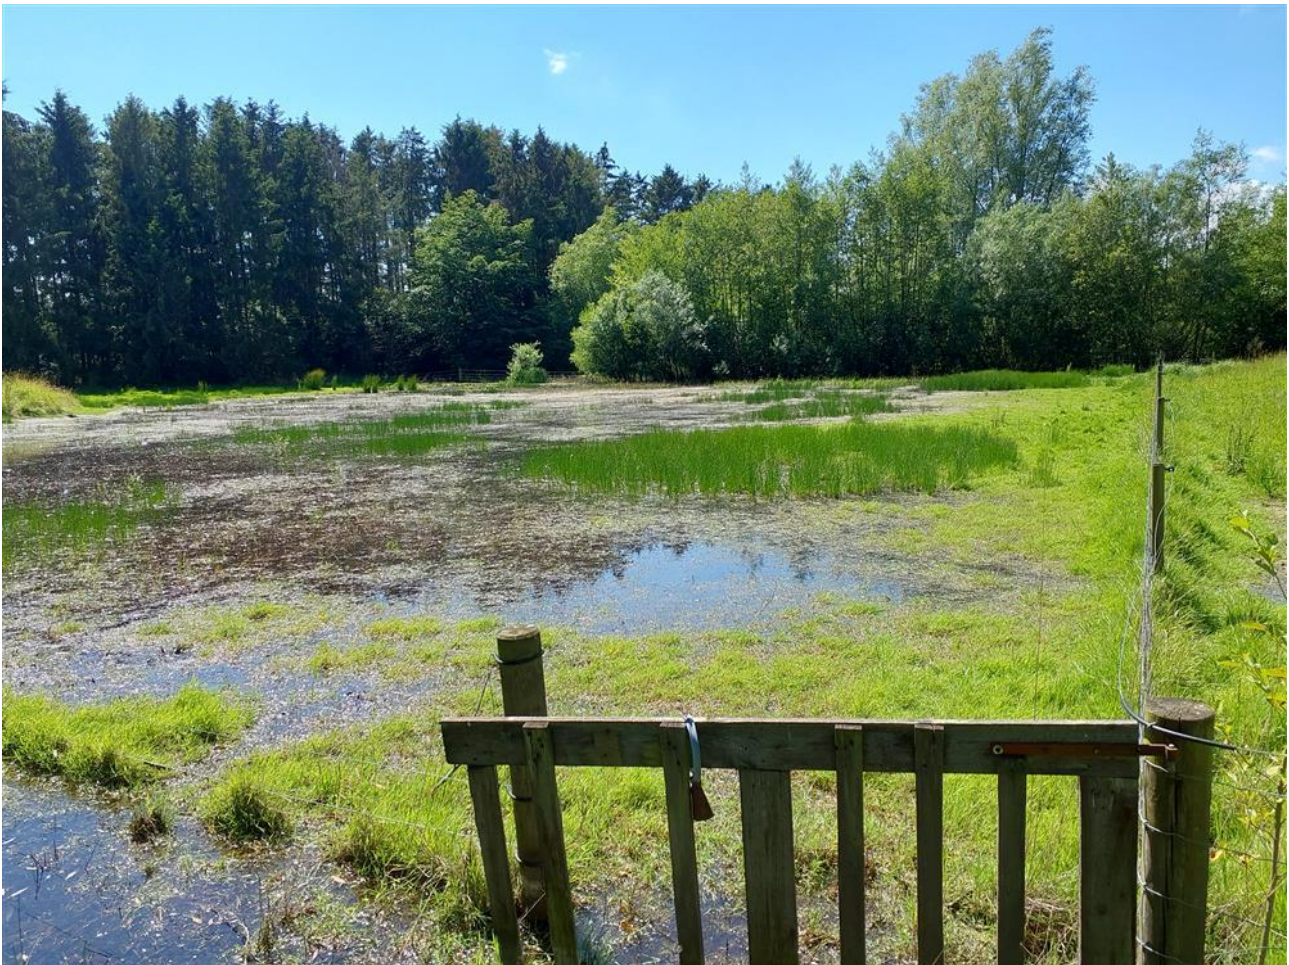
Oversigtsfoto - P300288

Helt oversvømmet stadigvæk, her i slut juni. Fårefold, men uden får endnu, nok pga oversvømmelse. Gæs græsser tydeligvis pt.

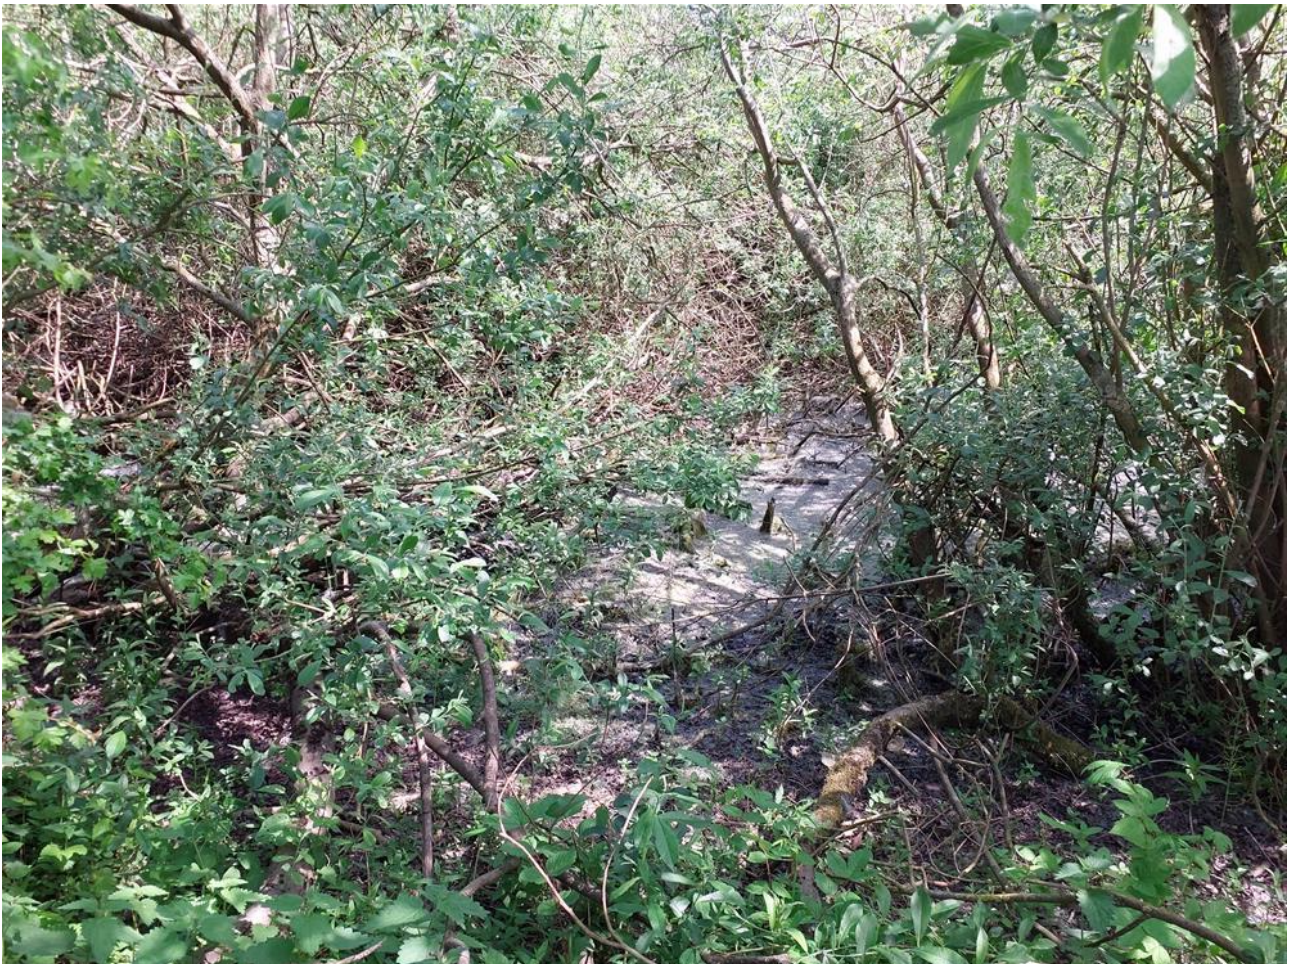
Oversigtsfoto - P300496

Lille mose helt overgroet med pil. Enkelte lommer med lidt urter.

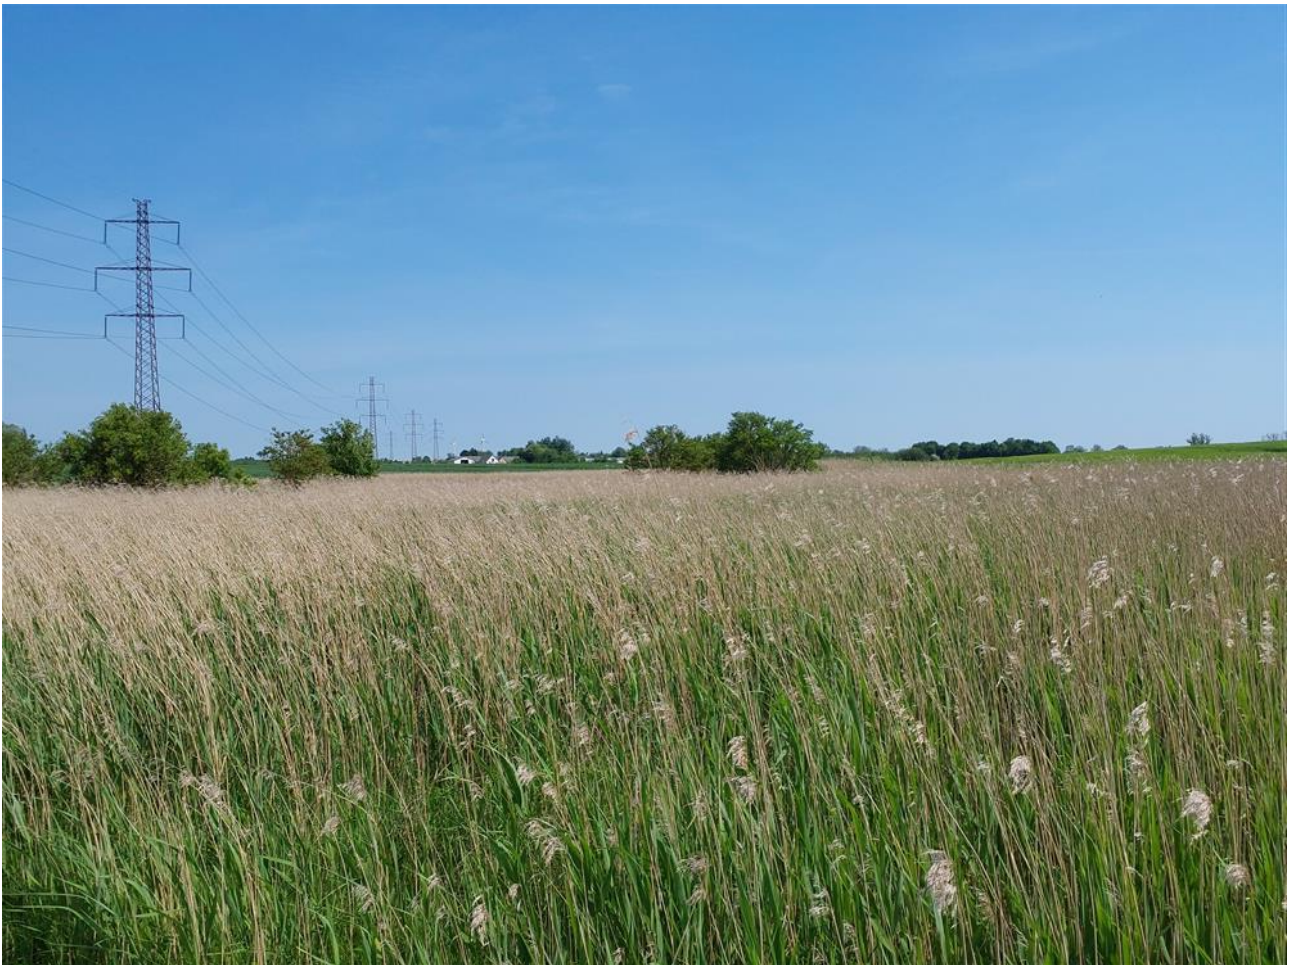
Oversigtsfoto - P300499

Mose domineret af tagrør næsten uden andre arter i mellem. Små områder på øst-siden med lavere vegetation og enkelte gode arter.

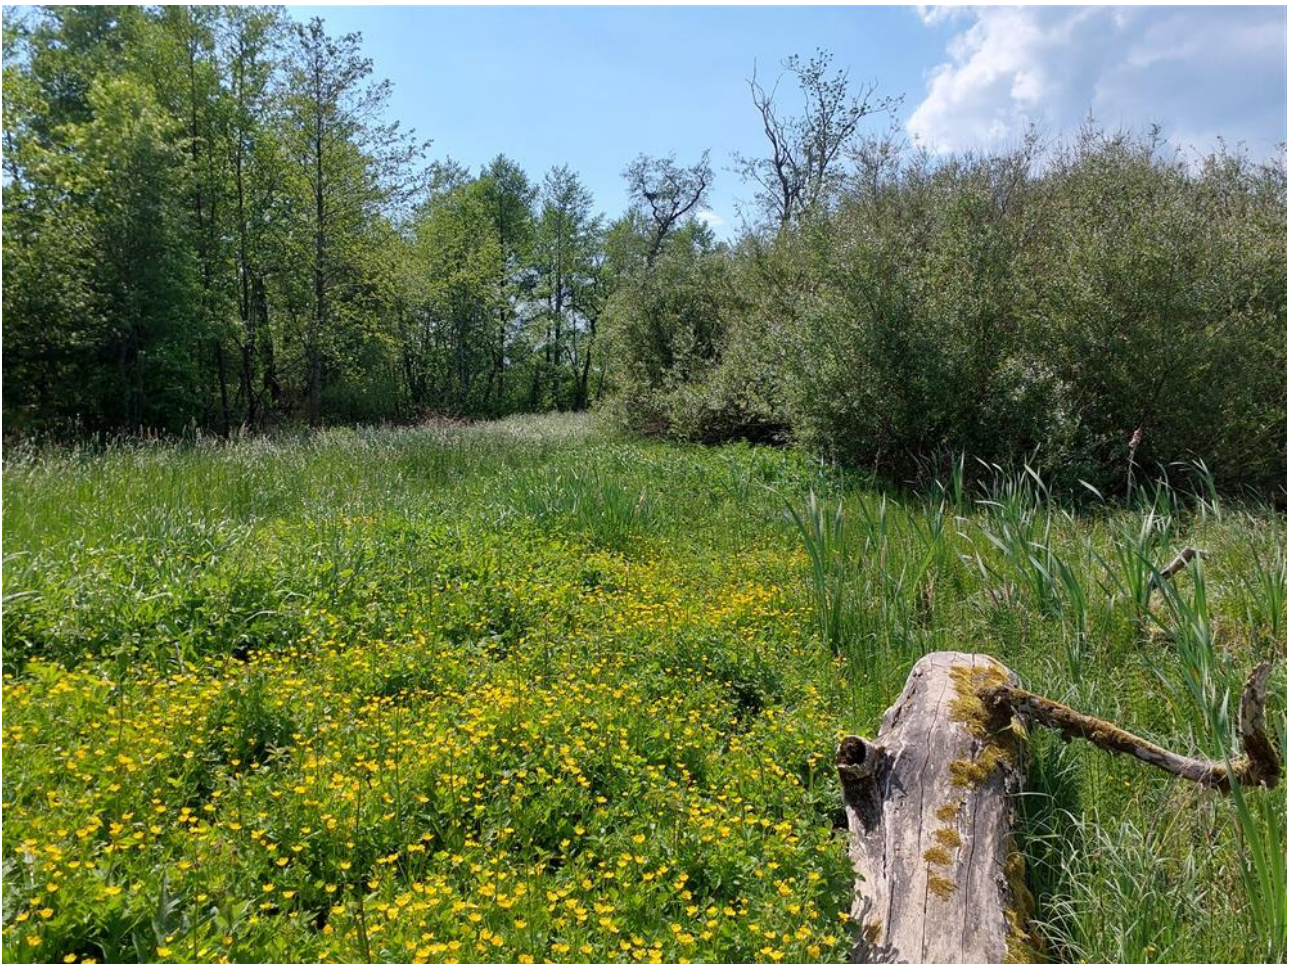
Oversigtsfoto - P300505

Skovbevokset mose, der stedvis er lysåben efter fældning af ask. Varieret i topografi, så der er gradient af fugtighed.

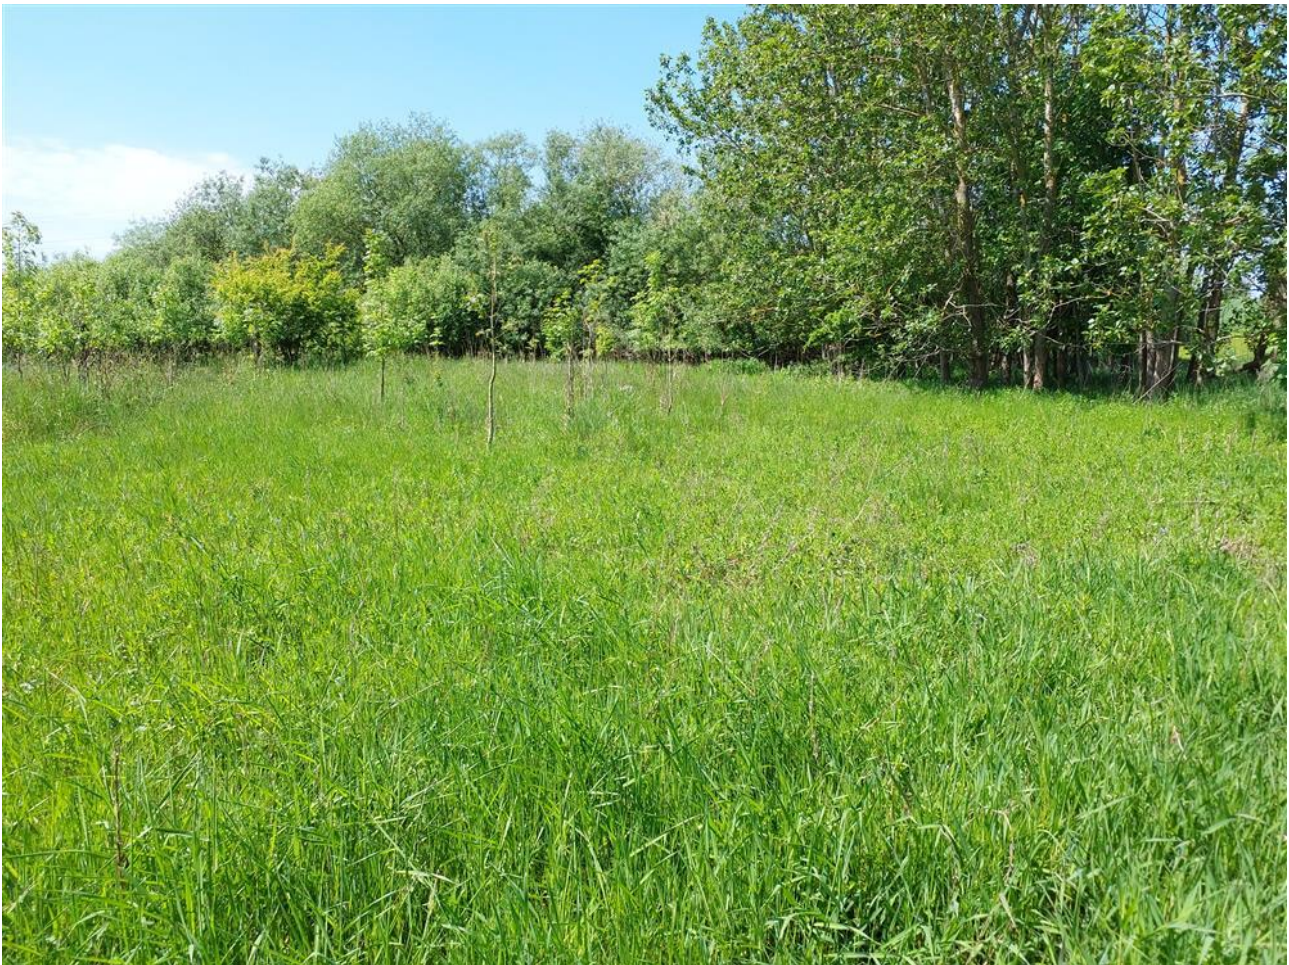
Oversigtsfoto - P300601

Mose der især i den vestlige del er meget tør. Rimelig artsfattig

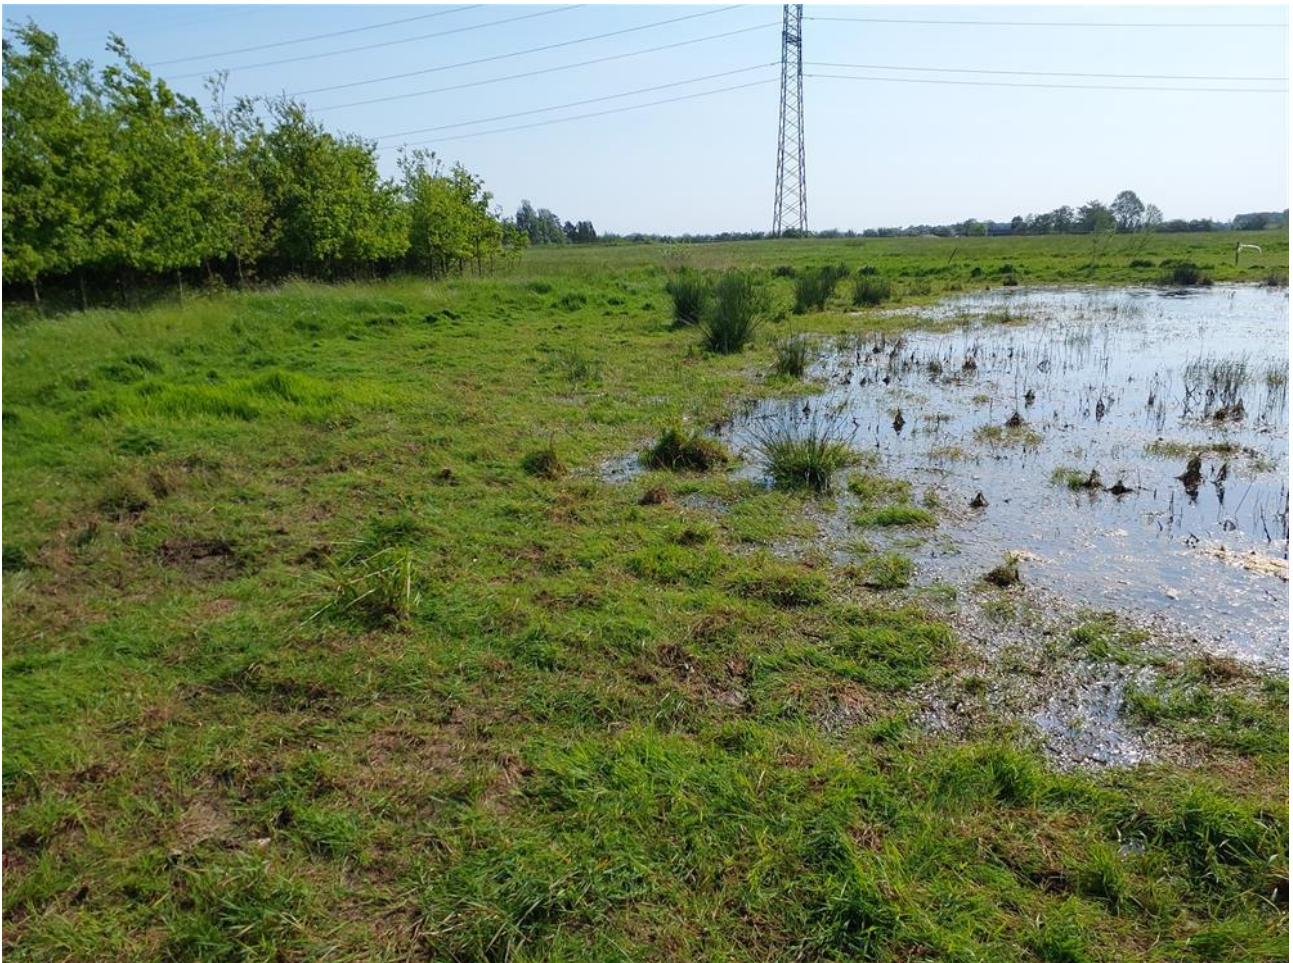
Oversigtsfoto - P300680

Mose/eng med flere små sjapvandshuller. Ikke græsset. Nogle steder ret tør, så afgrænsningen er muligvis lidt mindre end den indtegnede polygon. Ikke artrig, men kan udvikle sig til en fin lille mose.

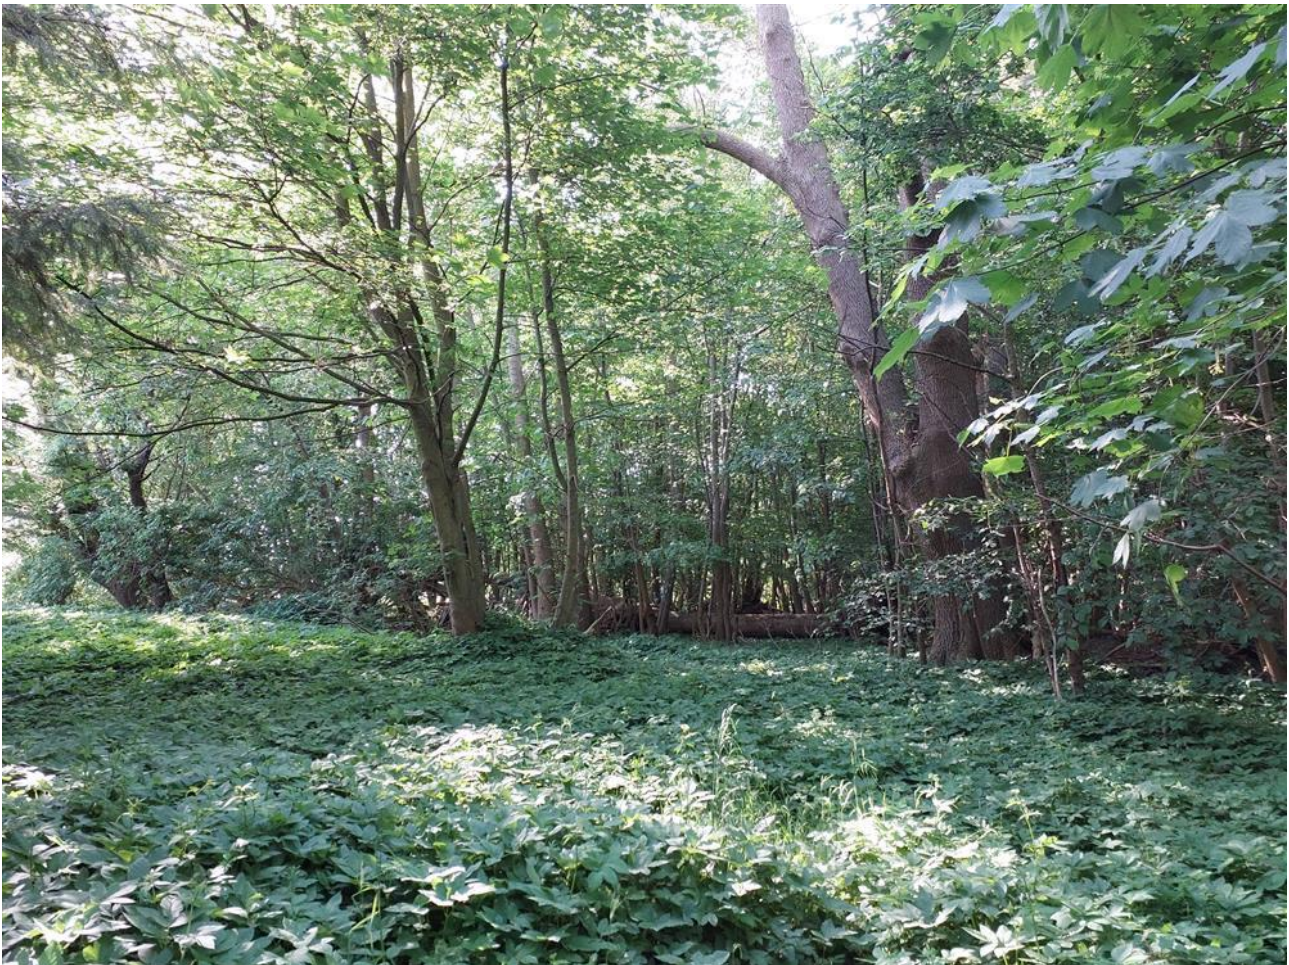
Oversigtsfoto - P300683

På besigtigelsestidspunktet med tør bund. 100% kronedække og mere skovkarakter end mose. Enkelte store og levende ask ellers dominerer ahorn og grå-el. Jordbund tæt dækket af skvalderkål.

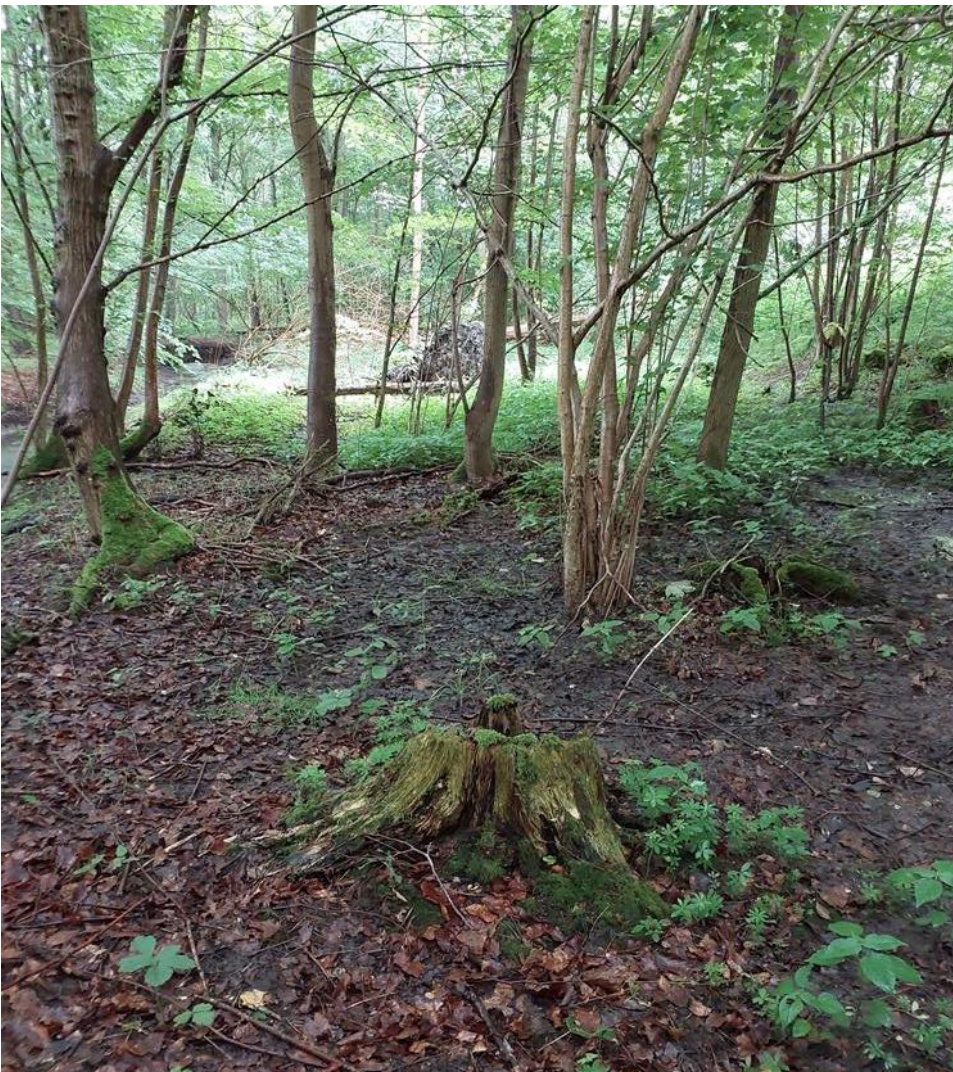
Oversigtsfoto - P300686

Skovmose omkring vandløb med klart vand. Varieret urteflora med pletvis dominans af forskellige planter. Løvskov med bøg og ahorn og små ask.

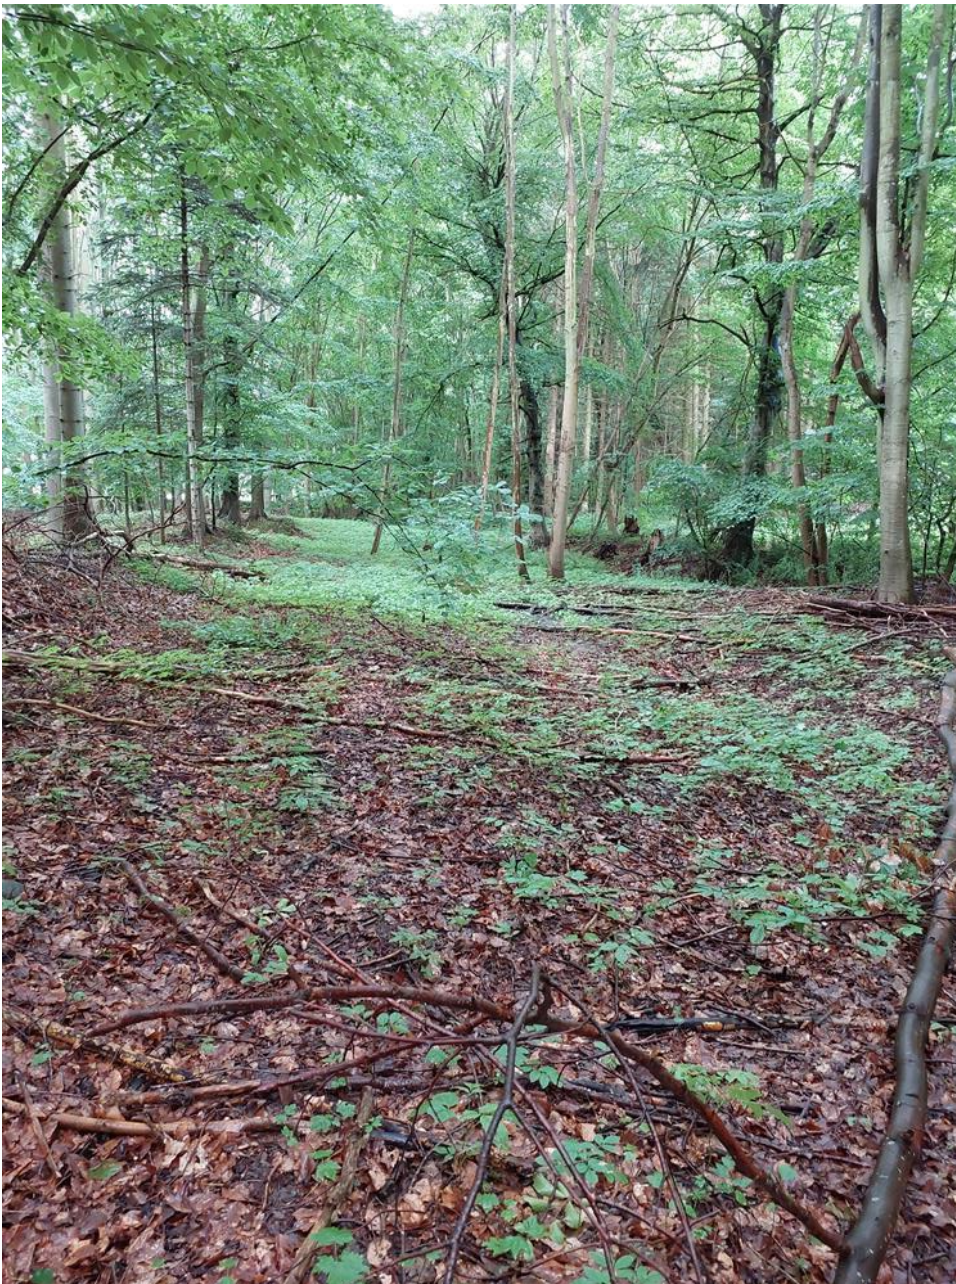
Oversigtsfoto - P300687

Skovbund i lavning ovenpå rørlagt vandløb med udmunding i østlig del. Opvækst af ask og andre unge træer, ikke umiddelbart andre moseplanter. Kan ikke karakteriseres som mose, da bunden er udtørret, og der ikke vokser moseplanter.

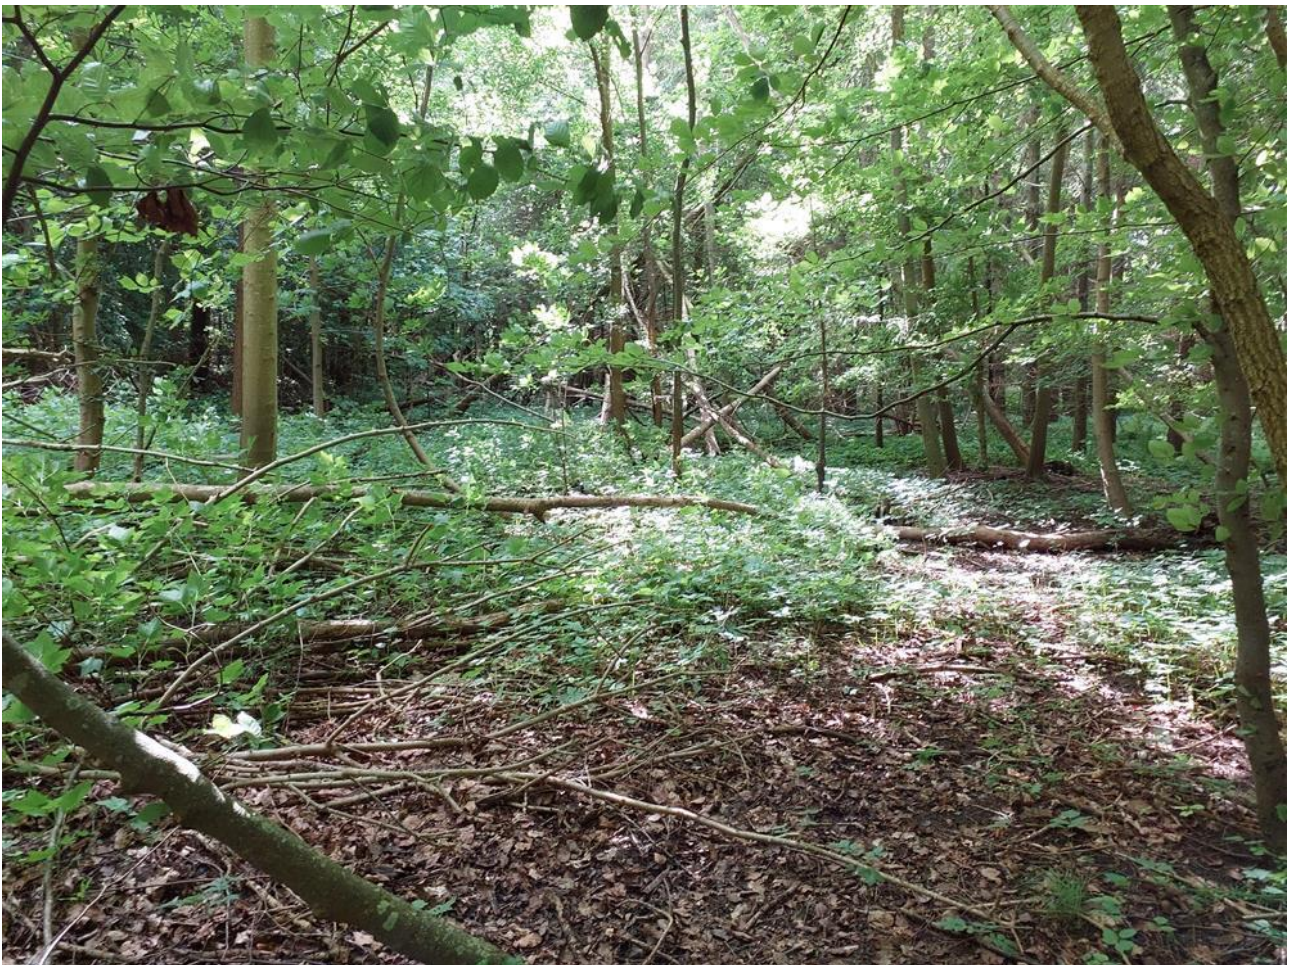
Oversigtsfoto - P300688

Fugtig skovbund med tegn på afvanding med få fugtighedsplanter men blød bund. Ved høj vandstand er der sandsynligvis frit enkelte steder.
