AUGUST 2025

NATURSTYRELSEN BLÅVANDSHUK

# TEKNISK FORUNDERSØGELSE AF KLIMA-LAVBUNDSPROJEKT DAMSØ

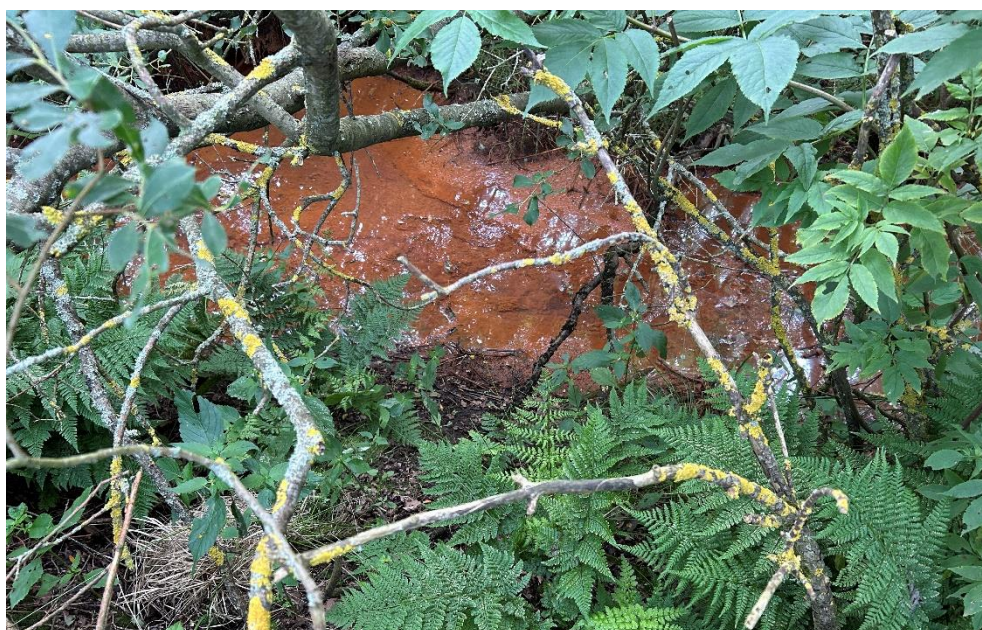
Figur 4-20 Okkerudfældning i mose M08, som løber langs en gammel afvandsgrøft.

Ved COWIs feltbesigtigelser af beskyttet natur blev der dog flere gange observeret udfældning af okker i områdets grøfter og moser. Det kan desuden ses på luftfotos af området, at kanalen, der kommer fra vest, er okkerfarvet.

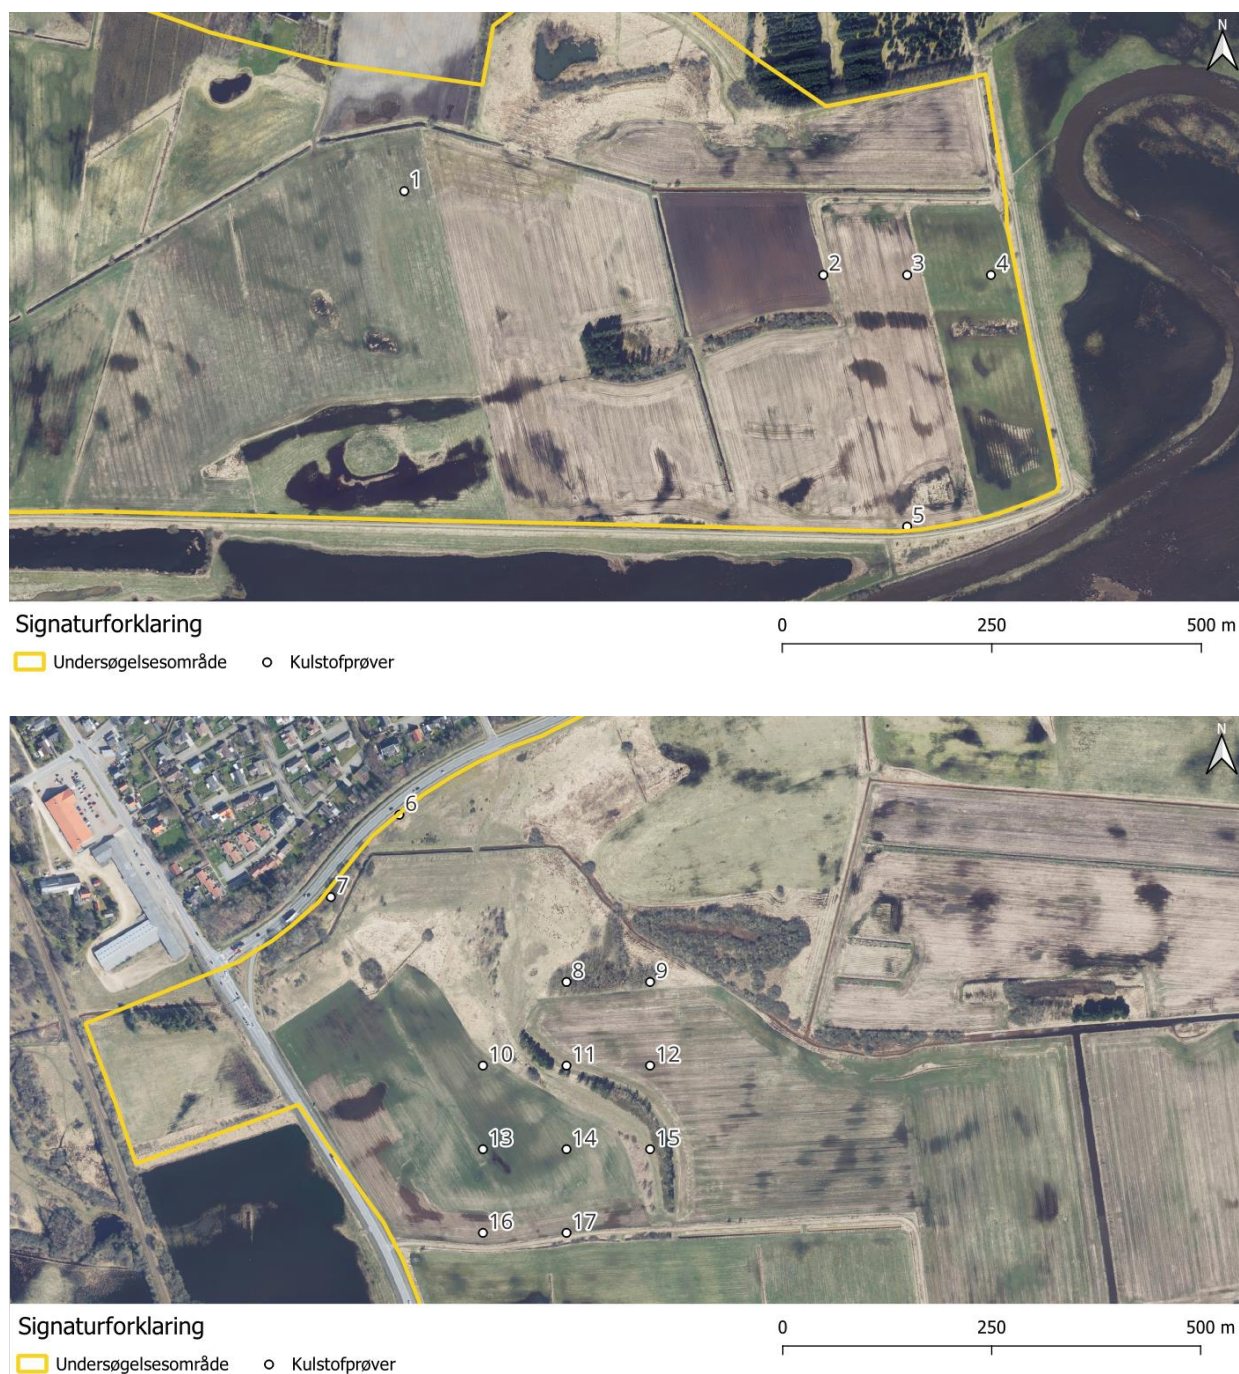
**Figur 4-23**    *Oversigt over udtagne jordprøver til analyse for kulstofindholdet på arealer, som ikke er dækket af Tekstur 2014-kortet. Øverst: Fem prøver er udlagt i projektets østlige ende. Nederst: 12 prøver er udlagt i projektets vestlige ende.*

I forbindelse med den supplerende forundersøgelse er der udtaget 17 jordprøver til analyse for kulstofindholdet (Figur 4-23). Resultatet og konsekvenserne heraf er beskrevet nærmere i afsnit 7.2. Jordprøverne er udtaget og analyseret i henhold til DCEs anvisninger (DCE, 2020) på akkrediteret laboratorie.

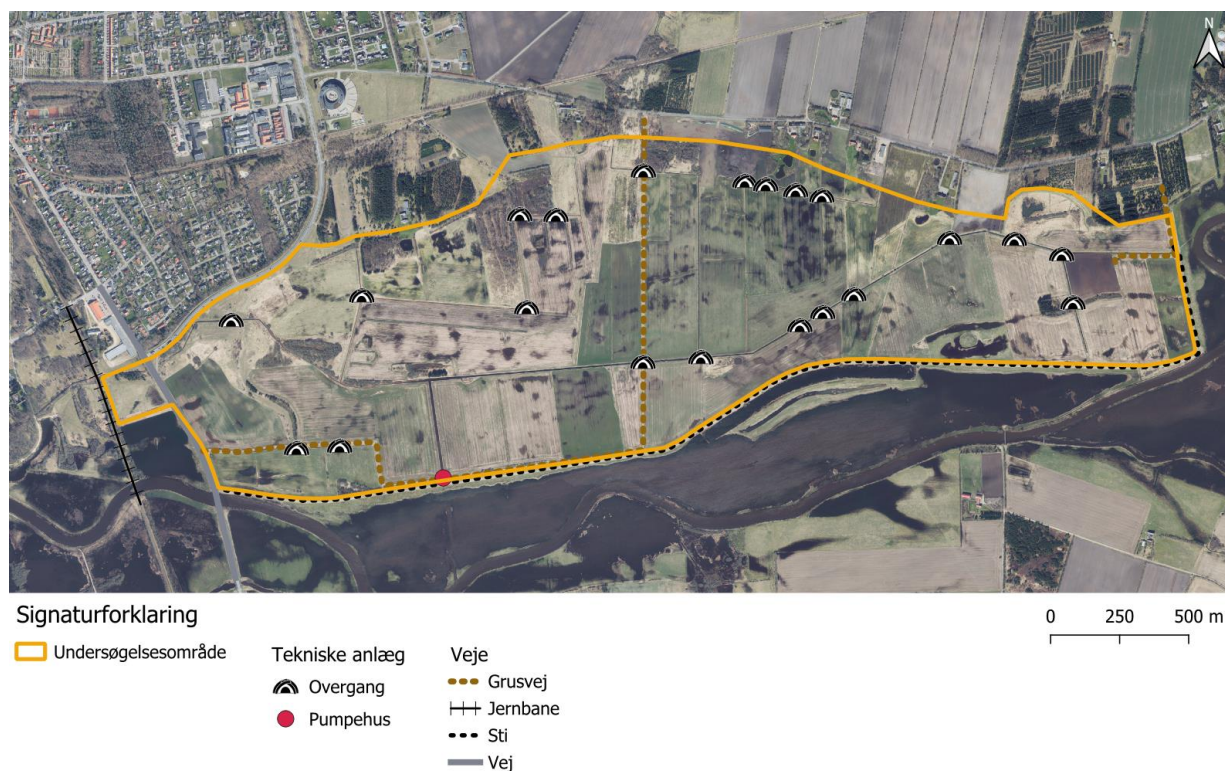
Figur 4-29 Veje og overgange over vandløb og grøfter inden for undersøgelsesområdet.

Flere af parcellerne i området er forbundet på tværs af vandløb og grøfter med en rørovergang. Passage over vandløbet vil fremadrettet blive sikret, hvor ejere fortsat har brug for passere til sine arealer.

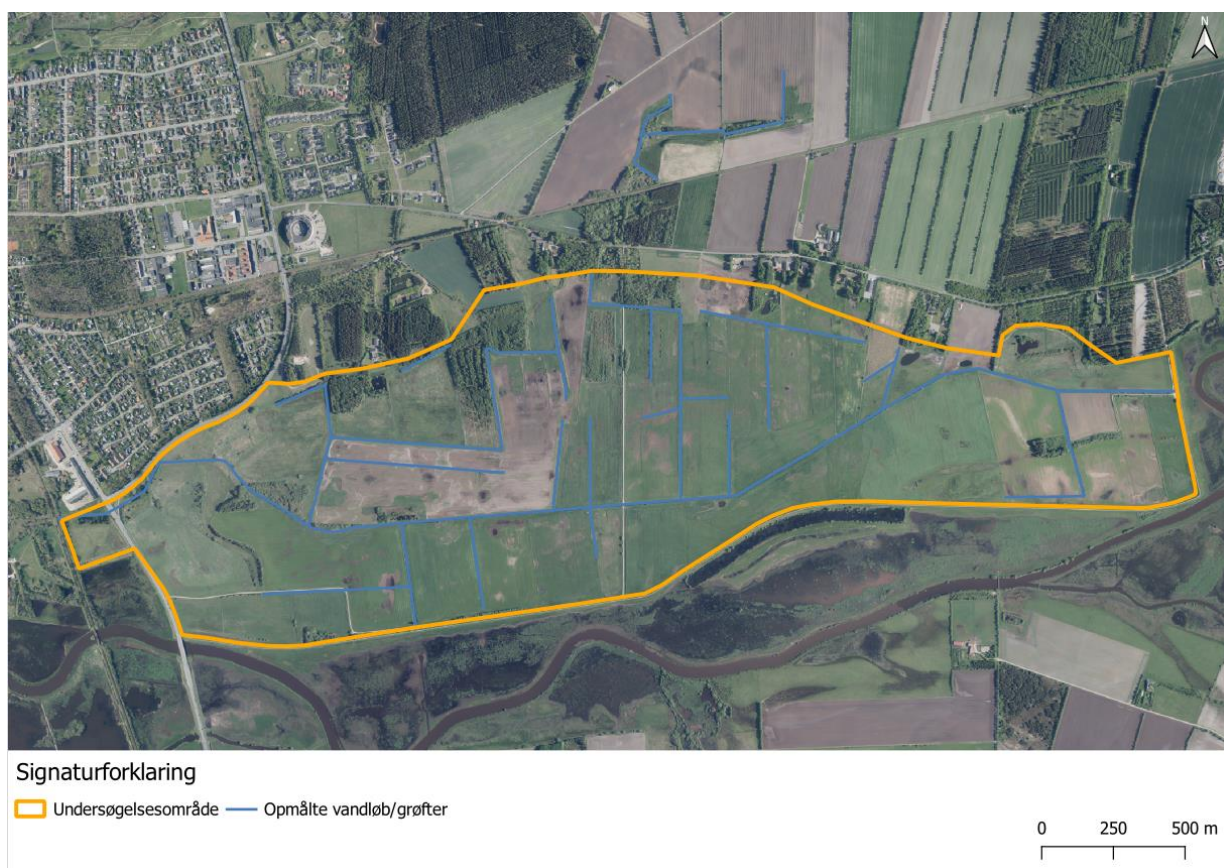
Figur 5-4 Opmålinger af vandløb og grøfter i og omkring undersøgelsesområdet.

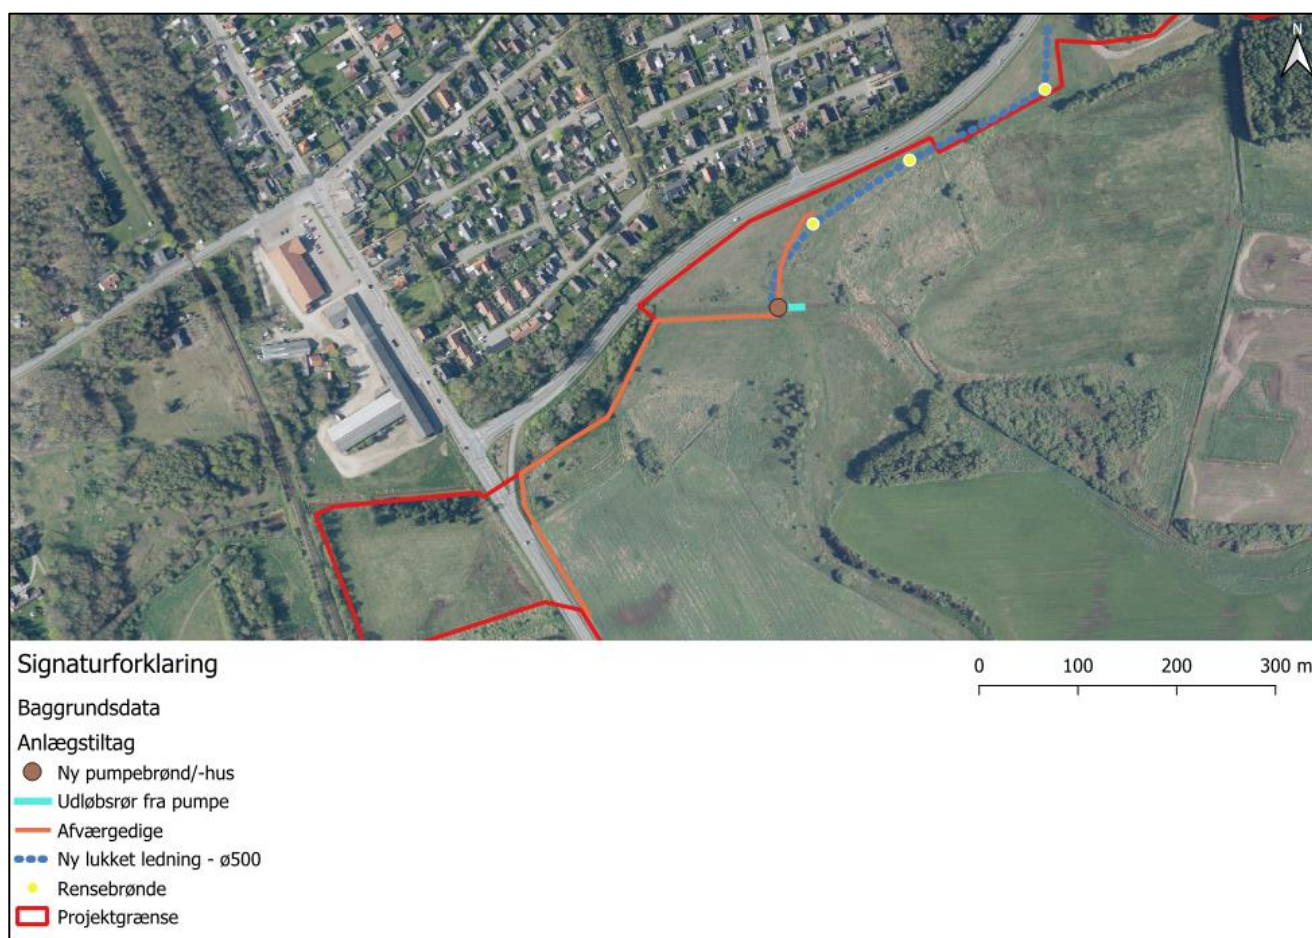
Figur 6-4 Anlægstiltag til sikring af afvanding mod nordvest.

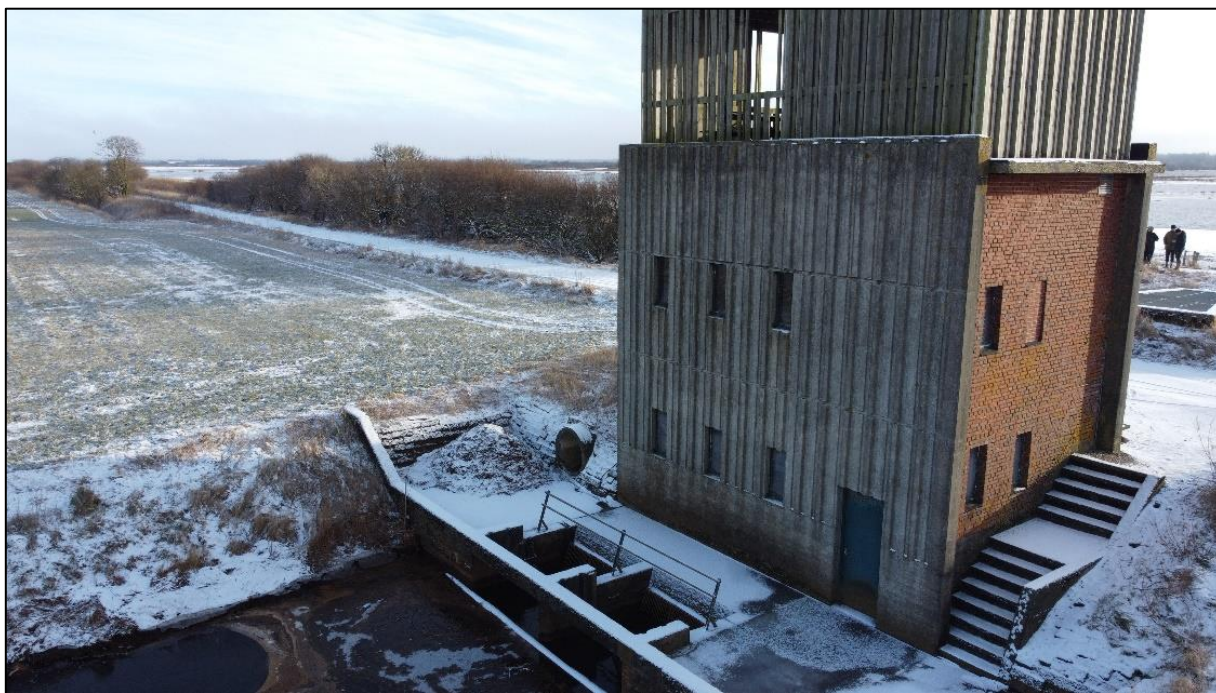
*Figur 6-5 Billede af pumpehuset med udkigspost på toppen. Nederste etages vinduer og døre mures til og der fyldes op med jord. Betonværket der ses længst til højre i billedet, bliver ligeledes ikke synligt fremover.*

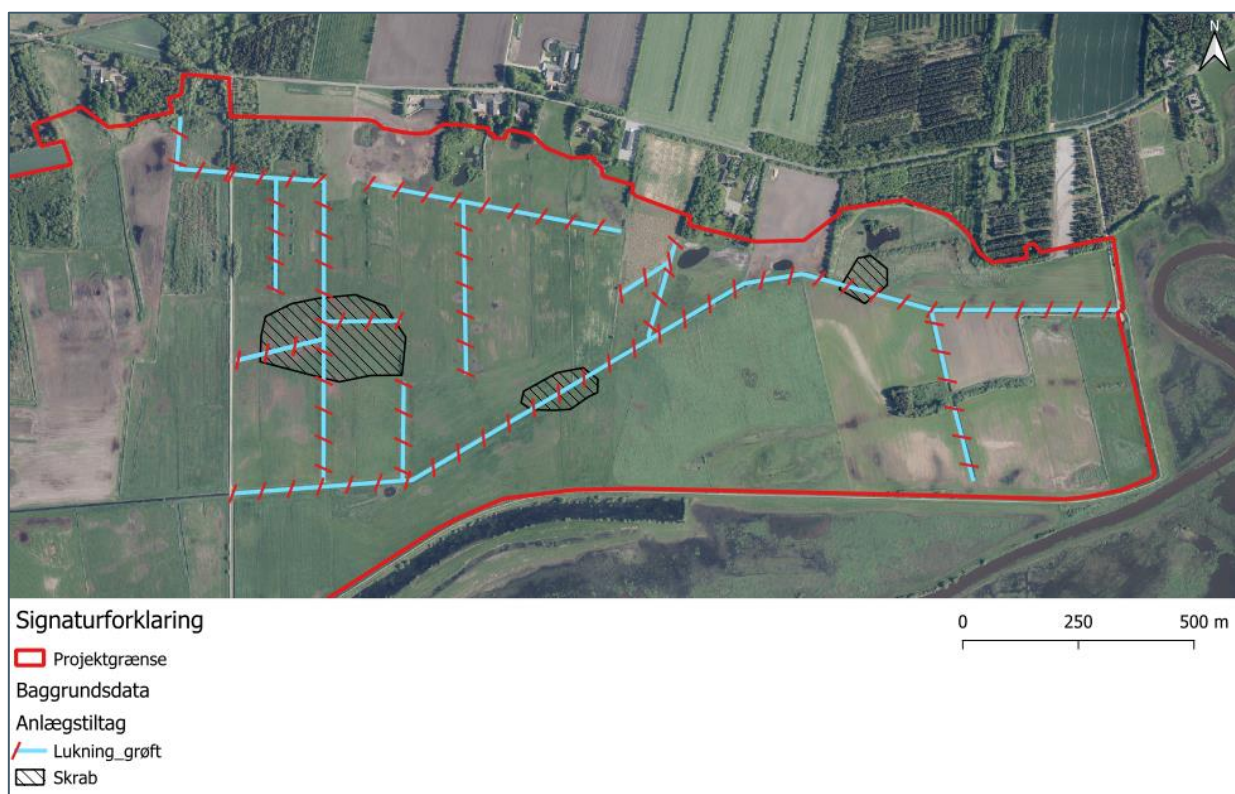
Figur 6-7 Lukning af grøfter i den østlige del ved at foretage terrænskrab.

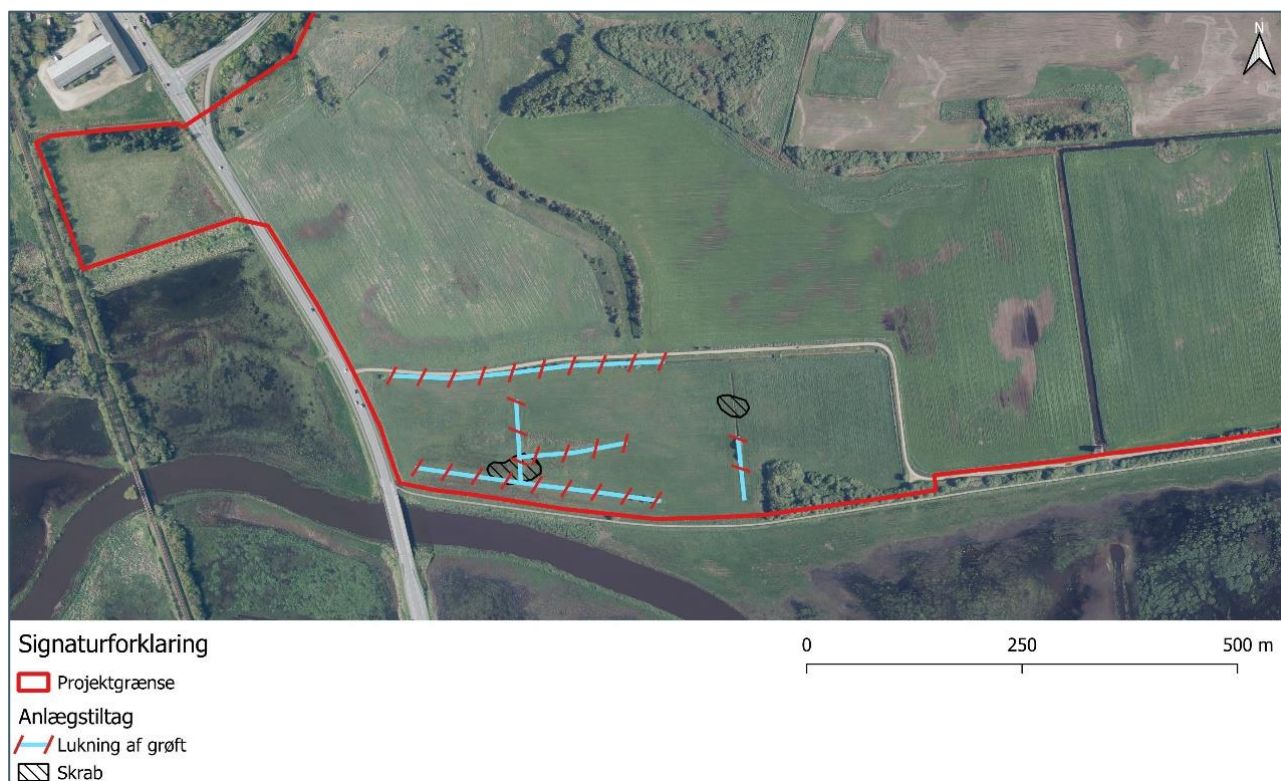
Figur 6-8 Lukning af grøfter i den sydvestlige del ved at foretage terrænskrab.

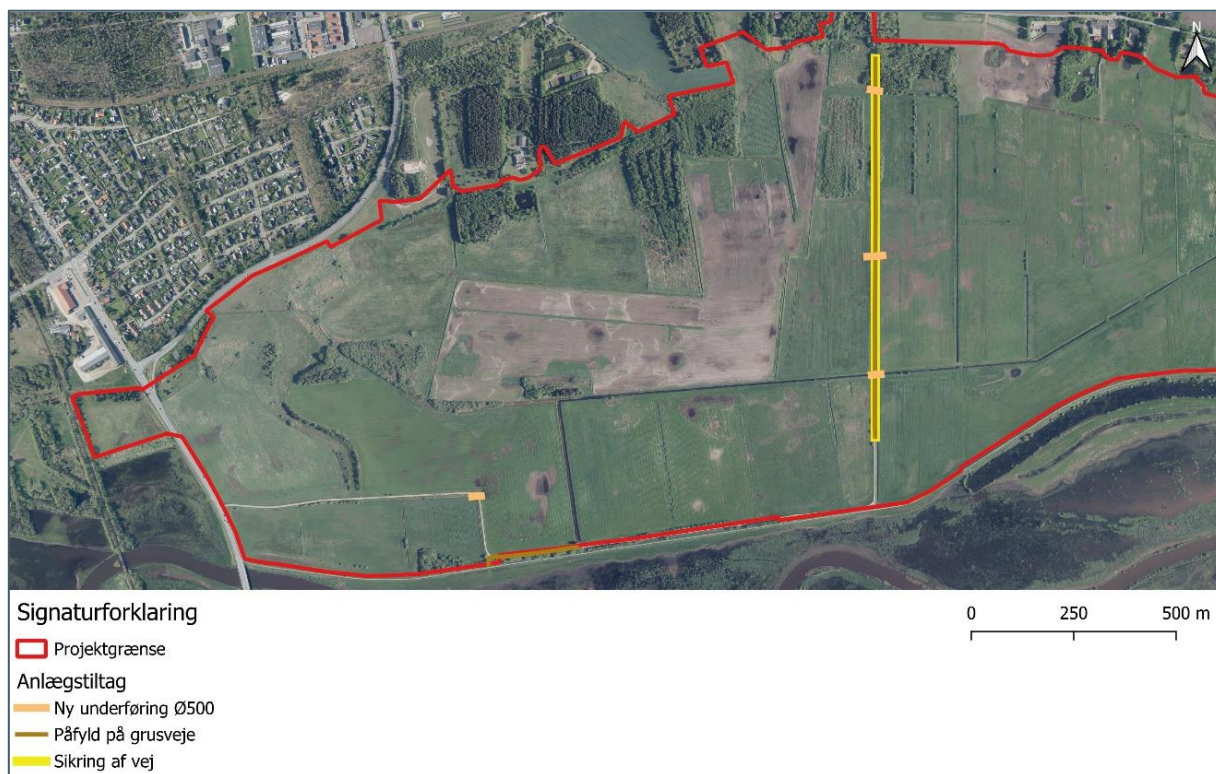
Figur 6-9 Hævning og sikring af grusveje.

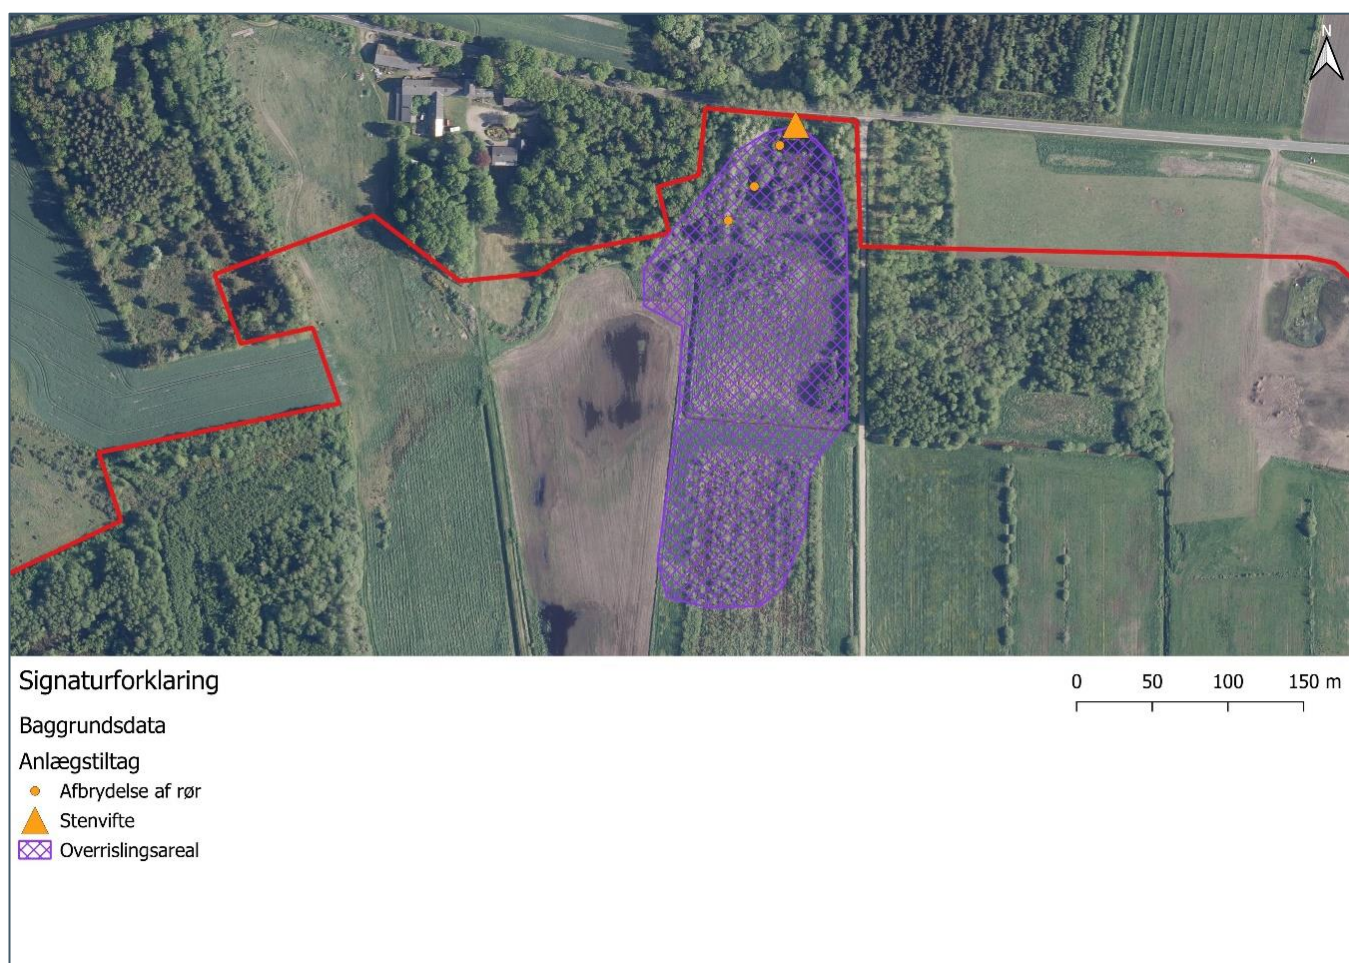
Figur 6-10 Afbrydelse af rørlægning og etablering af overrrisling.

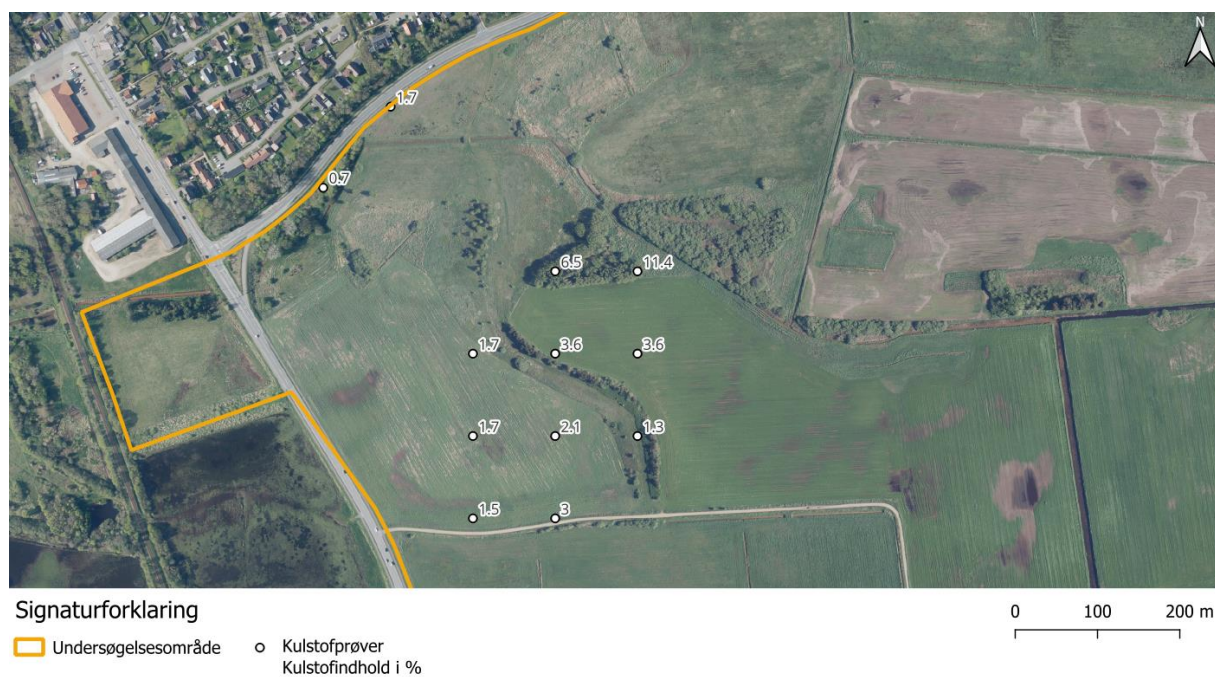
Figur 7-3 Analyseresultaterne for de udtagne kulstofprøver. Tallet angiver kulstofindholdet i %.
