NATURSTYRELSEN

MULIG REGULERING AF TILLØB TIL LÆSÅ

NOTAT

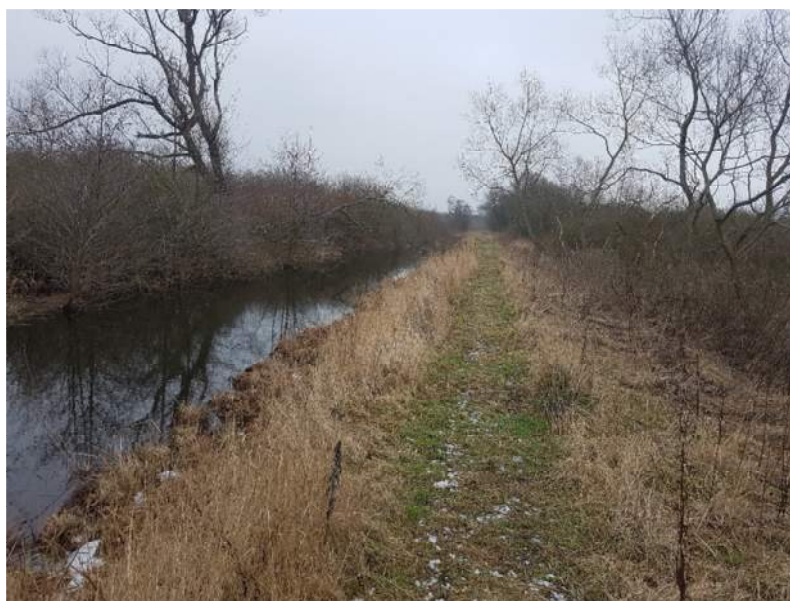
Figur 2 Tilløb til Læså. Mosen til venstre. Stien er på diget mod Thorevand (Dyrstensholms pumpelag).

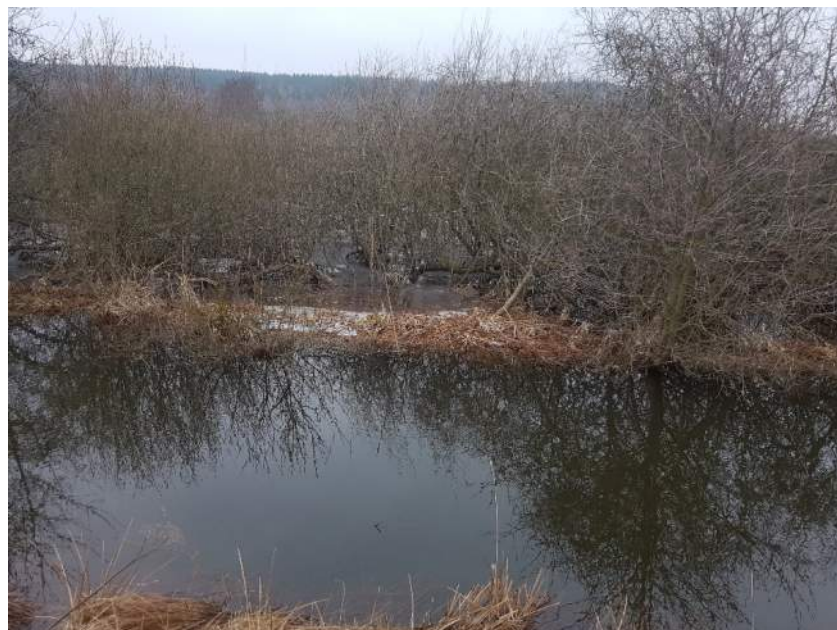
Det ses, at vandløbet på strækningen er meget bredt og næsten uden fald. Den unaturlige bredde, lav strømningshastighed og lav sommervandstand betyder, at der er mange tagrør i siderne af vandløbet.

Figur 3 Tilløb til Læså med mosen i baggrunden. Vandløbet er her en bred kanal

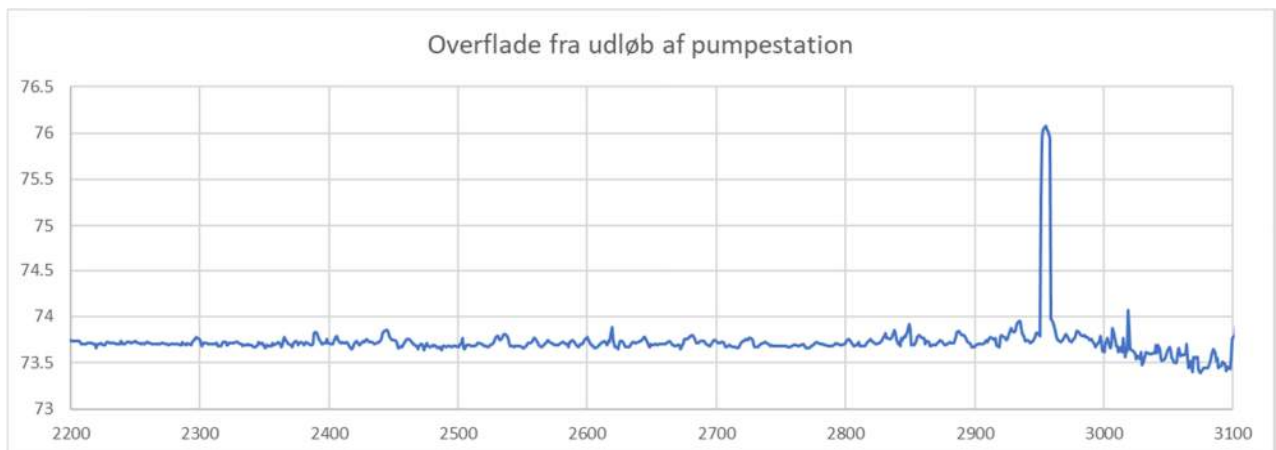
Bilag A viser, at vandspejlet er næsten vandret på hele strækningen ud for mosen og kun falder svagt frem til Skørrebrovej. Dette bekræftes af højdemodellen i Figur 5.

Figur 5 Udtræk af højdemodellen som viser vandoverfladen fra udløbet af pumpestationen og Skørrebrovej.

Før Skørrebrovej er vandløbet næsten vandret, herefter er der et fald på ca. 2 ‰.

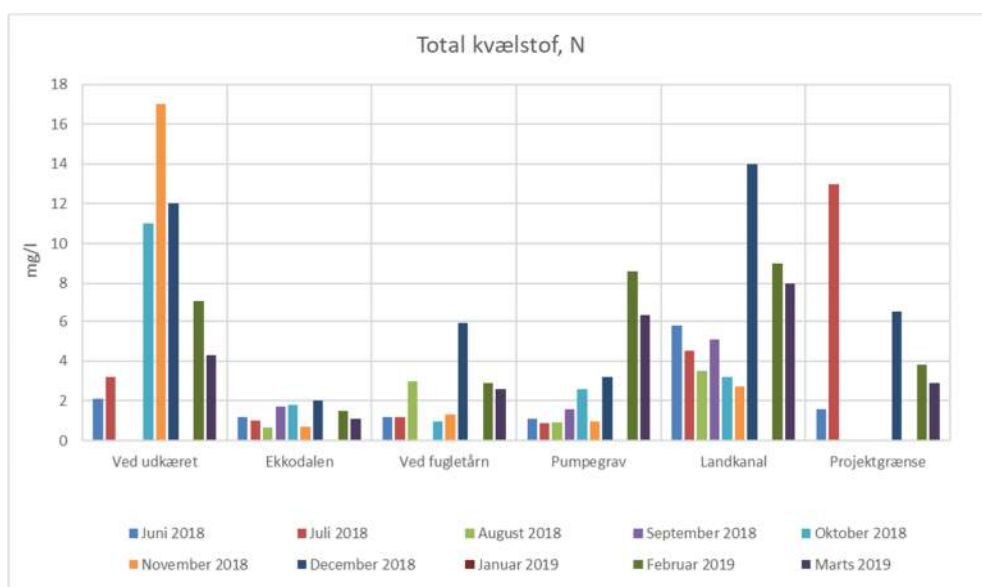
Når mosen oversvømmes, tilføres den næringsrigt vand fra vandløbet. Målinger fra 2018-19 viser således, at Tilløb til Læså havde høj koncentration af total-N ved Udkæret i vinteren 2018-19 (4-17 mg N/l) mens koncentrationen i Ekkodalen kun var 1-2 mg N/l i samme periode. Fosforkoncentrationerne var tilsvarende høje (0,1-0,3 mg P/l) ved Udkæret og lave (0,03 mg P/l) i Ekkodalen.

Figur 6 Målt total-N

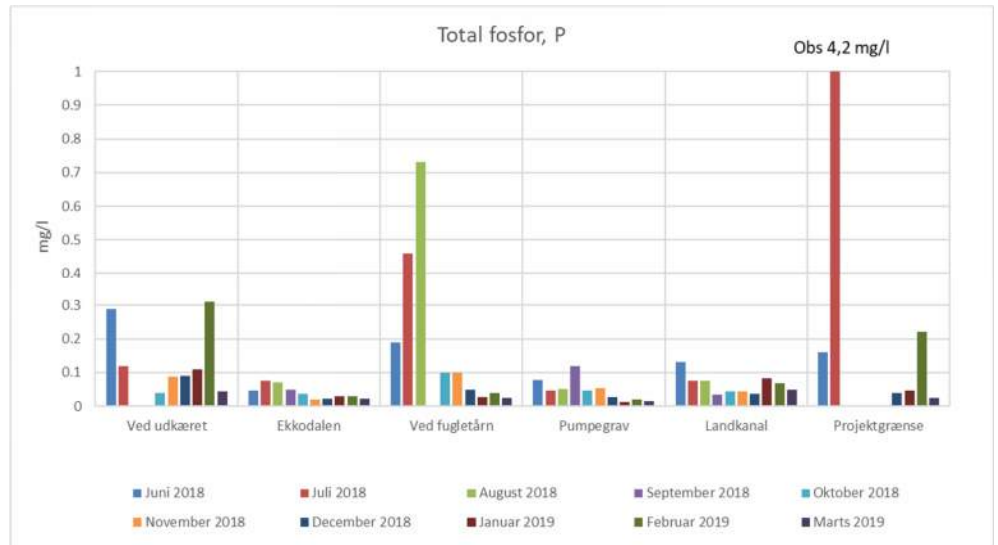
Figur 7 Målt total-P

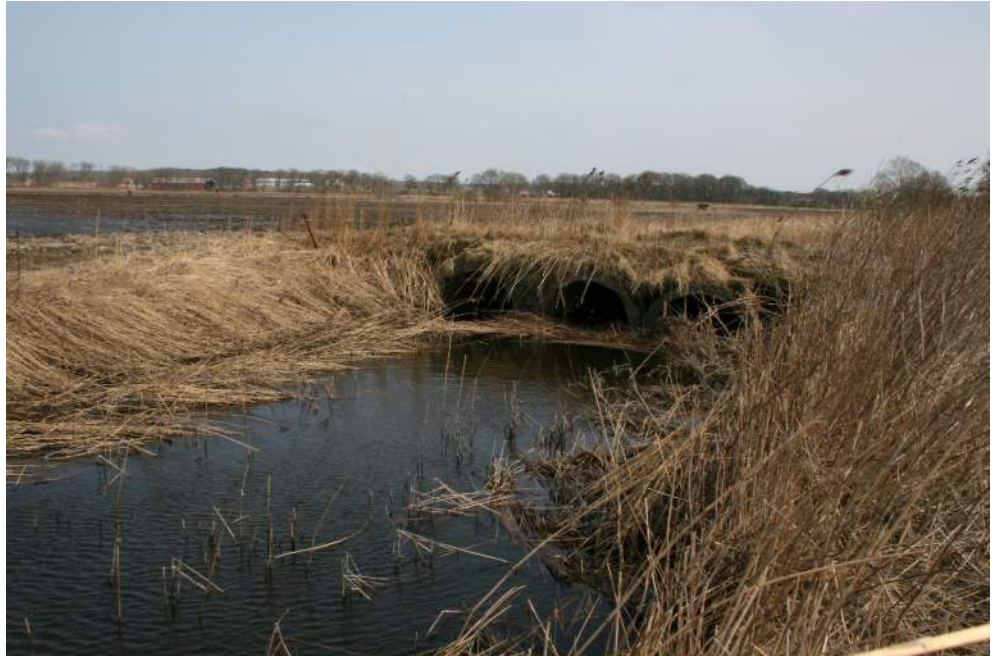
Figur 8 Overkørsel. Pumpelaget ses til venstre.

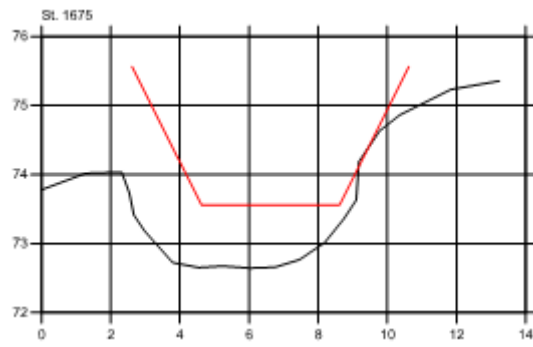
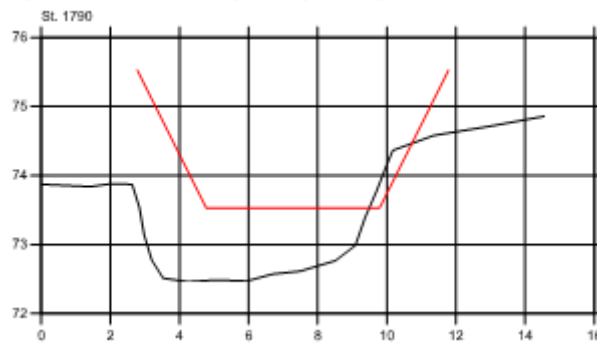
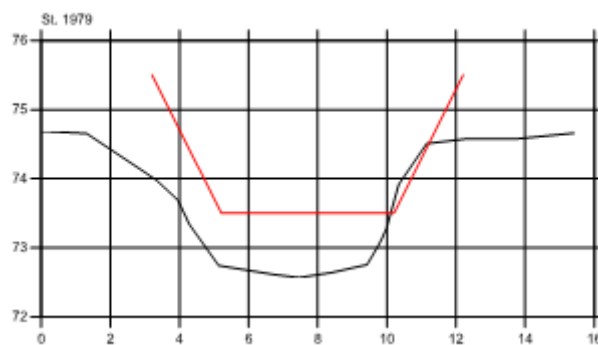
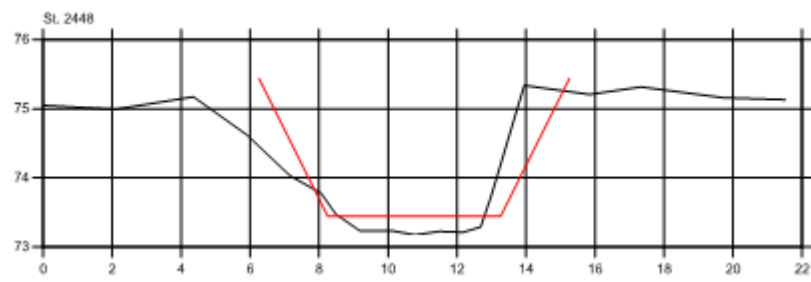
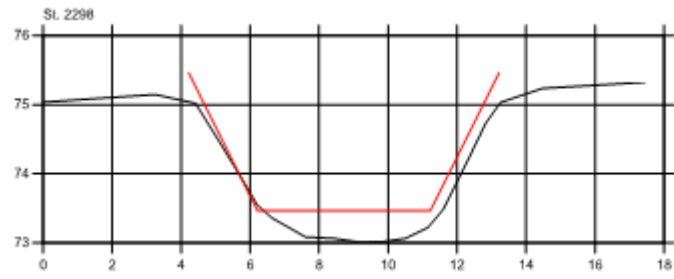
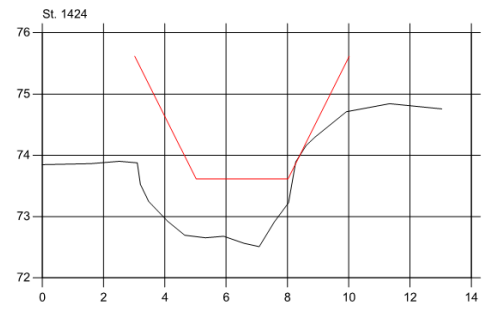
Bilag B Tværprofiler

Sammenligning af opmålt (sort) skikkelse og "regulativmæssig" (rød) skikkelse.

Opmålingen er vist på Bilag A. Bilag B sammenligninger opmålt med "regulativmæssig" skikkelse.
