# LILLEBÆLT SYD HAVVINDMØLEPARK - LANDANLÆG

BILAG B NATURKORTLÆGNINGSRAPPORT

A234064-ATR03-04

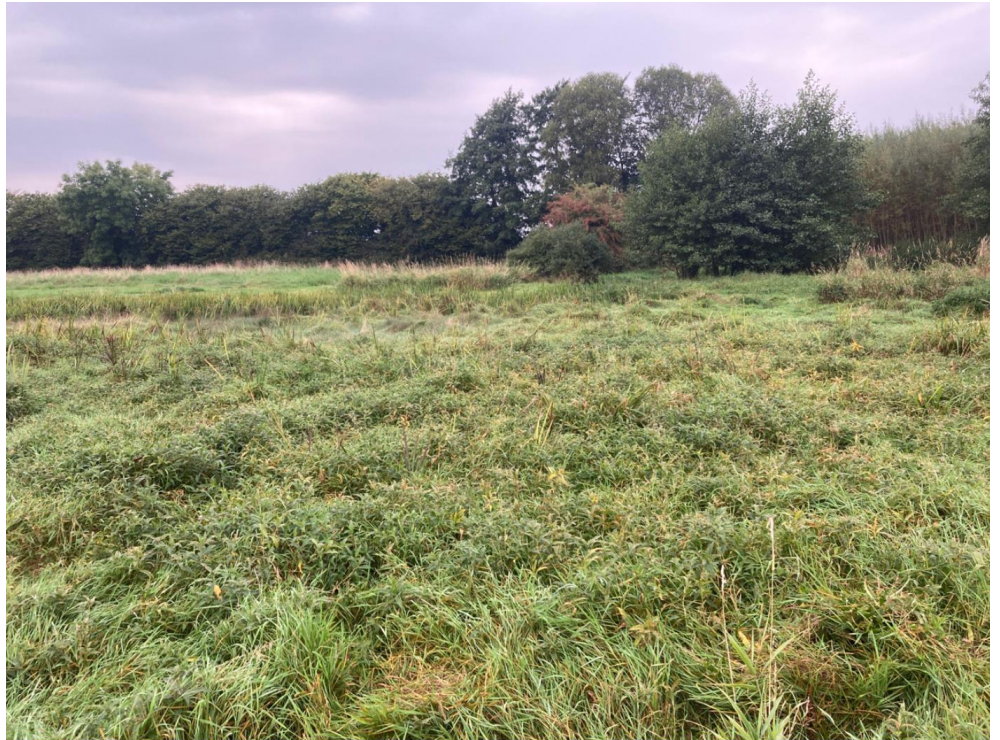
Figur 3-4: Engen LS04E (moderat naturtilstand)

| LS04E | Natureng | III | Meget vådt engområde beliggende i direkte tilknytning til et mindre vandhul. Vandhullet omkranses af pilekrat (gråpil). Området vurderes at have vand på terræn i de våde dele af året og vegetationen tegner billedet af stor tilgængelighed af planteoptagelige næringsstoffer. størst tilstedeværelse af glanskapslet siv, eng forglemmigej, fløjlsgræs, lodden dueurt og knippe-star. |

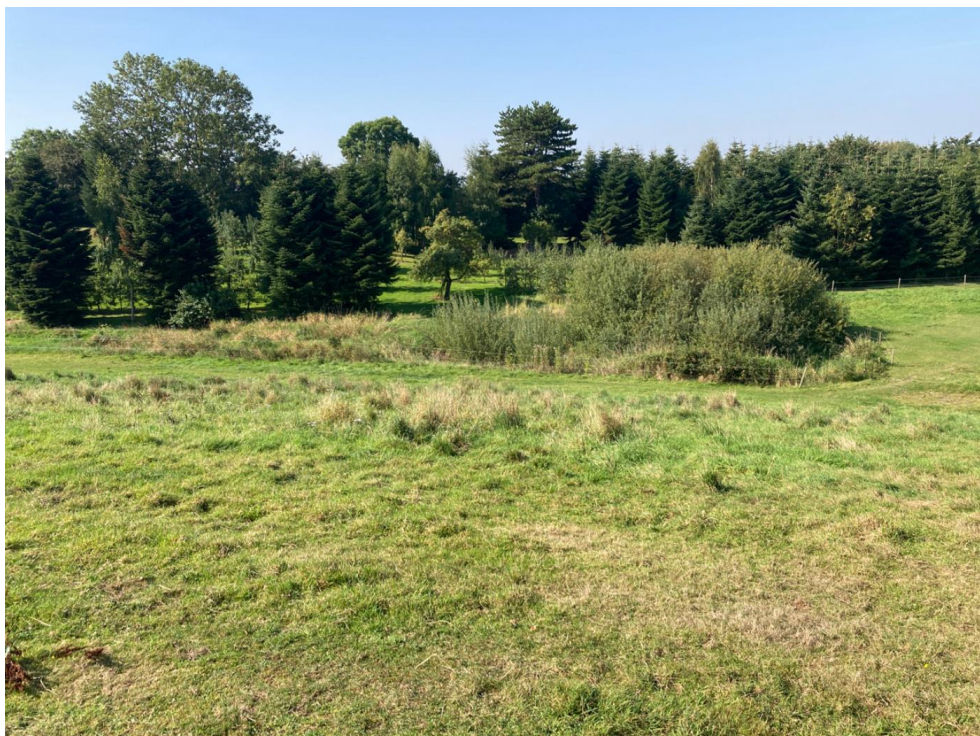
Figur 3-5: Overdrevet LS010 (ringe naturtilstand)

| Lokalitetsnummer | Naturtype | Naturtilstand | Beskrivelse |
|---|---|---|---|
| LS01O | Tørt over-drev | IV | Artsfattigt næringsstofberiget overdrev på vestvendt skrænt. Lokaliteten fremstår som en tør og tæt græsset mark/hestefold. |

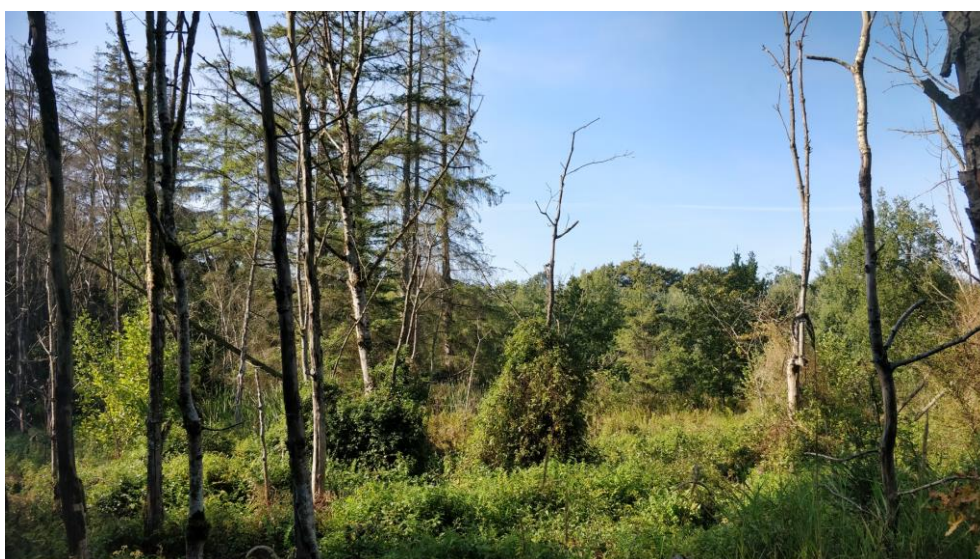
Figur 3-6: Mosen LS03M "Karens Mose" (moderat naturtilstand).

| LS03M "Karens mose" | Aske/ellesump | III | Vældmose med en flora domineret af sideskærm, sværtevæld og høje "buske" af bittersød natskygge. Ellers forekomst af blandt andet fjerbregne, bredbladet dunhammer, kærtidse, sideskærm og skovkogleaks. Udgåede (druknede) ege- og grantræer, vidner om at vandstanden i området måske er blevet hævet ved realisering af et naturgenopretningsprojekt eller lign. Mosen er under begyndende tilgroning med rødel. Butsnudet frø blev registreret på lokaliteten. |

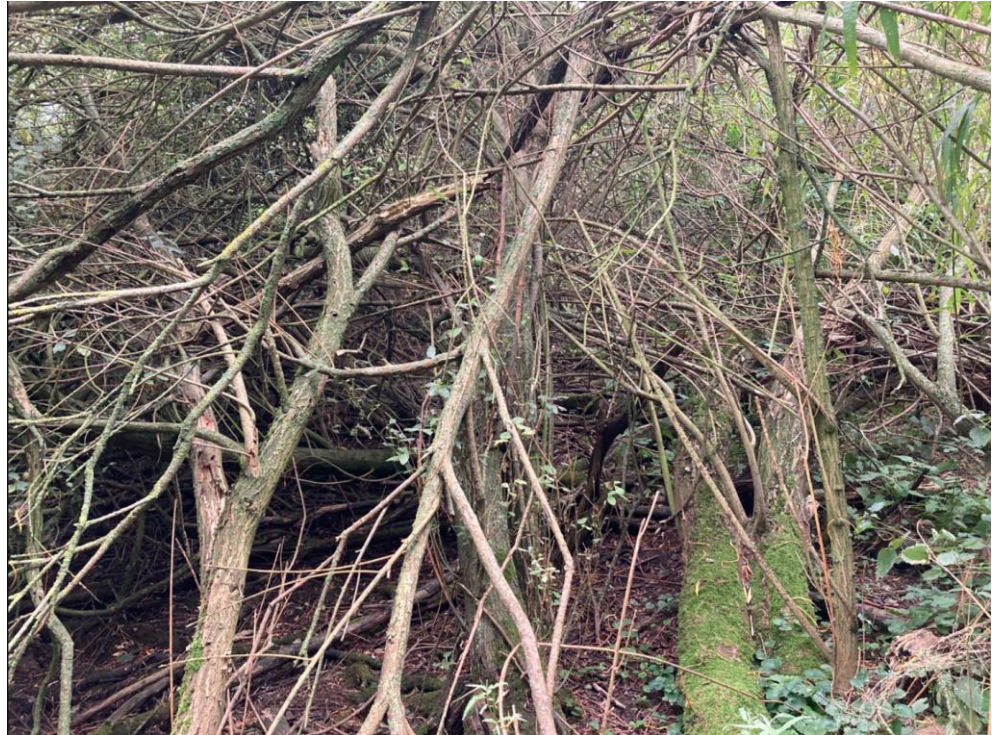
Vandløbet er på strækningen udtørret ved besigtigelsen i sensommerperioden og har en bundbrede på ca. 6 meter og er cirka 12 meter bredt ved kronekanten.

Svag brinkhældning på ca. 15 grader og ingen slyngninger. Vandløbsprofilen er helt tilgroet af tætte pilebuske (gråpil), og kan mere beskrives som et bredt levende hegn i lavning mellem marker. Baseret på mosforekomster, vurderes vandstanden at være maksimalt 20-30 cm, men potentielt en del højere i den våde del af året. Den kraftige beskygning af vandløbsprofilen betyder, at urtefloraen på brinkerne og vandløbsfaunaen er ikke eksisterende. Se Figur 3-8.

Figur 3-8: Vandløb 1 set langs med vandløbet. Billedet taget stående på brinken.

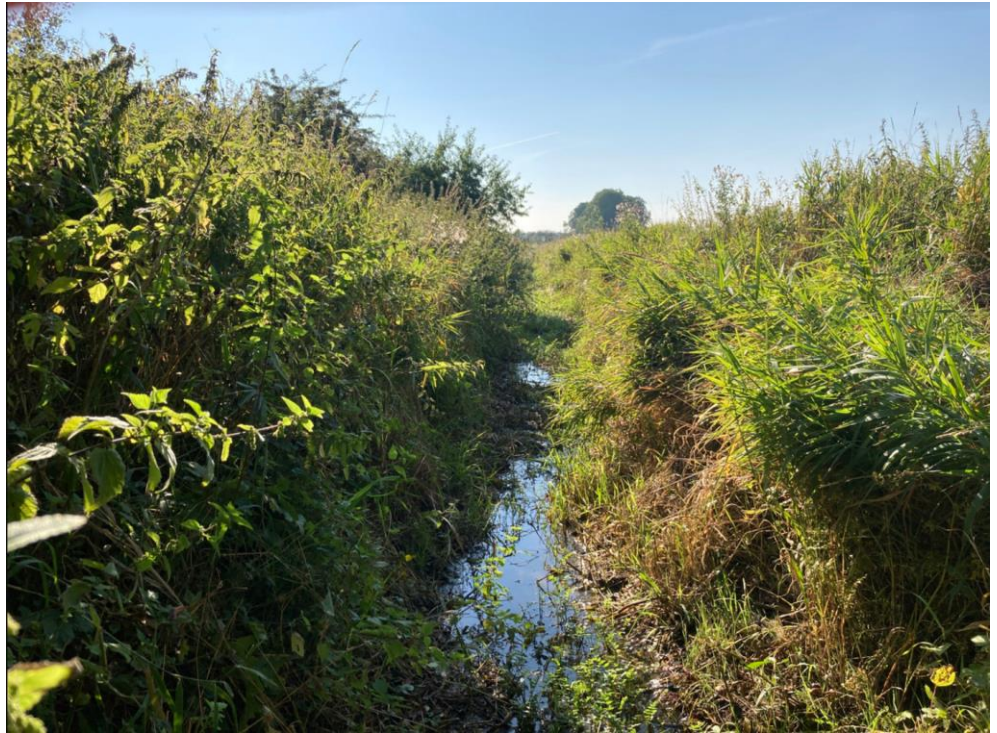
Del 1 (tilløb fra vest) fremstår som oprenset relativt nyligt og vandløbet fremstår kanaliseret og uden slyngninger. Brinkerne er tilgroede med tagrør og stor nælde, som beskytter selve vandfladen. Vandløbet vurderes at have en bundbrede på ca. 0,5 meter og en samlet profilbredde ved kronekanten på ca. 1,5 meter og med en brinkhældning på ca. 30 grader. Vandstanden var ca. 5 cm ved besigtigelsen. Bundsubstratet er primært bestående af sand. Se Figur 3-9.

*Figur 3-9: Vandløb 2, del 1, set mod vest.*

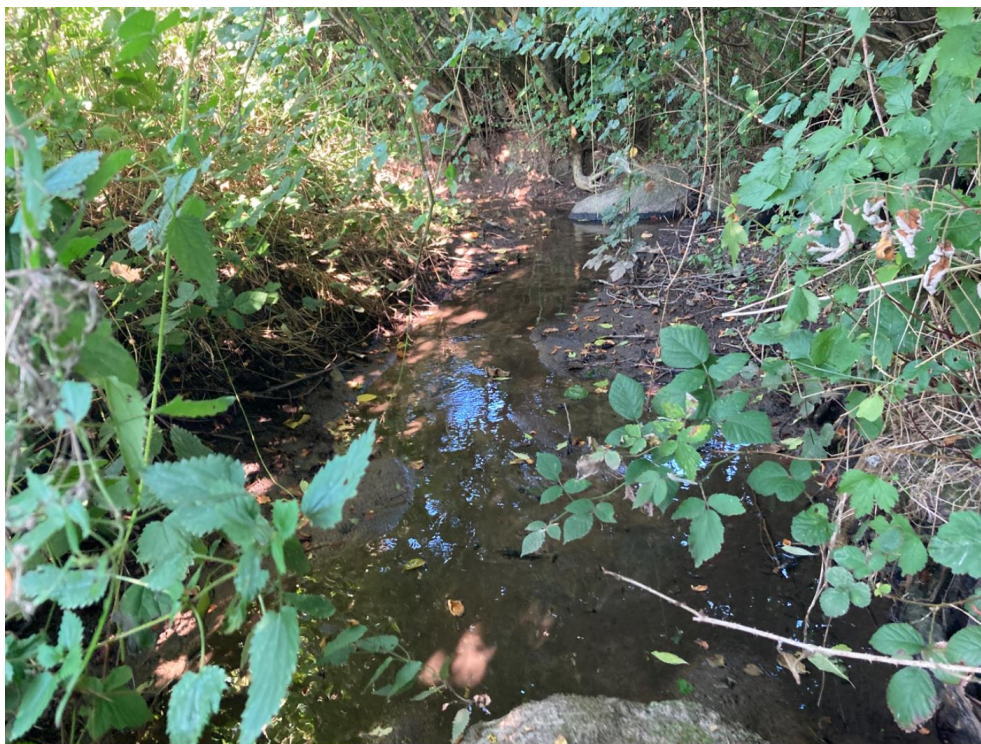
Del 2, som løber fra sydvest mod nordøst, vurderes at have en bundbrede på ca. 0,5 meter og fremstår med et sekundært og svagt sinuøst forløb (på grund af større sten i strømløbsrenden) i et ellers lige og kanaliseret vandløbsprofil, med en bredde på kronekanten på ca. 2 meter. Vandstanden var ca. 5 cm ved besigtigelsen og bundsubstratet sand. Ingen eller meget sparsom vandløbsvegetation grundet beskygning fra lavere buske og krat (hassel, hindbær) på vandløbsbrinken. Se Figur 3-10.

Figur 3-10: Vandløb 2, del 2, set mod nord.

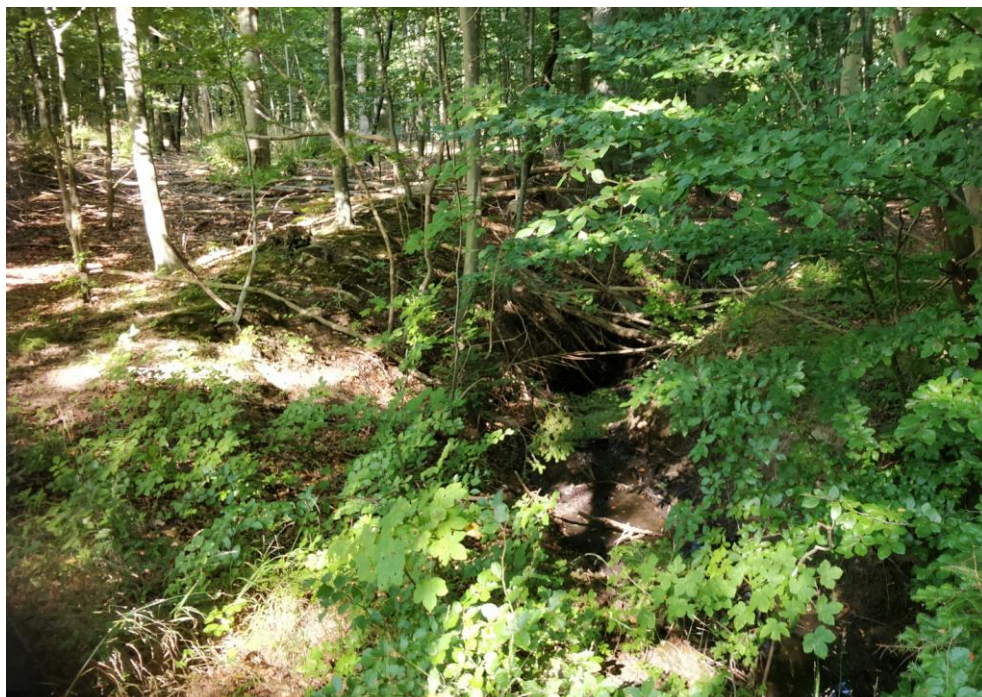
Vandløbet løber gennem en bøgeskov i den østlige del af undersøgelseskorridoren og er dybt nedskåret/kanaliseret. Vanddybden er ca. 10 cm og der er ingen vandplante eller bræmmevegetation. Mod vest bliver vandløbsbrinkerne lavere og vandløbet er til sidst i terræn med omgivelserne, specielt i Karens Mose. I Karens mose, er vandløbet ikke længere tydeligt erkendeligt, og kan kun erkendes ved en lavere vegetation og en mere gyngende "hængesæk-agtig" bund. Se Figur 3-12 og Figur 3-13.

Figur 3-12: Vandløb 3. Den østlige del i bøgeskoven ligger dybt nedskåret.

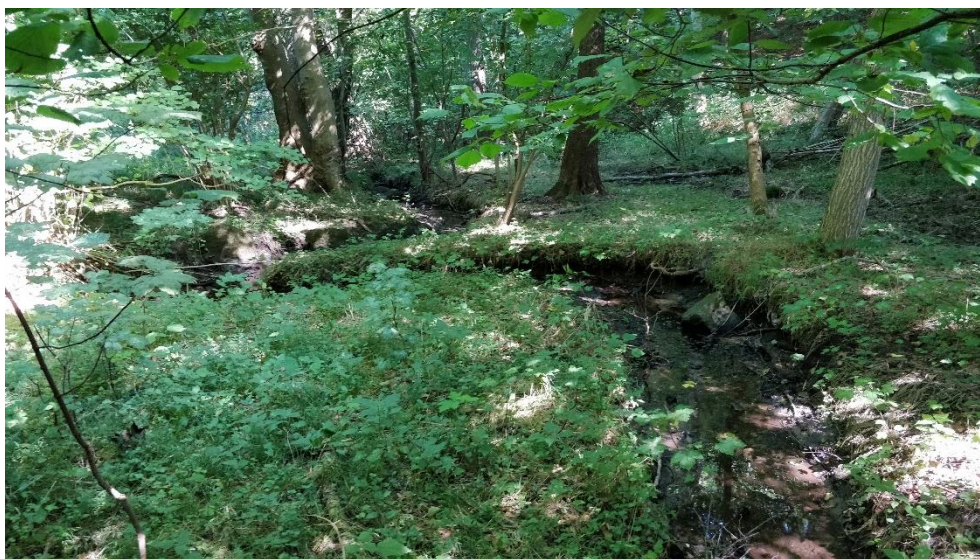
Melved bæk er et kraftigt mæandrerende naturligt vandløb i bunden af en større ådal. Omgivelserne er elle/askemose. Bundbredgen er ca. 0,5 meter bred og bredden ved kronekanten ca. 1 meter. Brinkhældningen er flere steder over 90 grader, idet trærødder og sten danner udhængende partier over vandløbet. Vandløbet har en lav vanddybde på 5-10 cm, men strømhastigheden er tilstrækkelig til at danne krusninger på vandet. Bundsubstratet er primært sten og grus og kun med mindre sedimentaflejringer på læsider. Se Figur 3-14.

Figur 3-14: Vandløb 4 set i nedstrøms retning

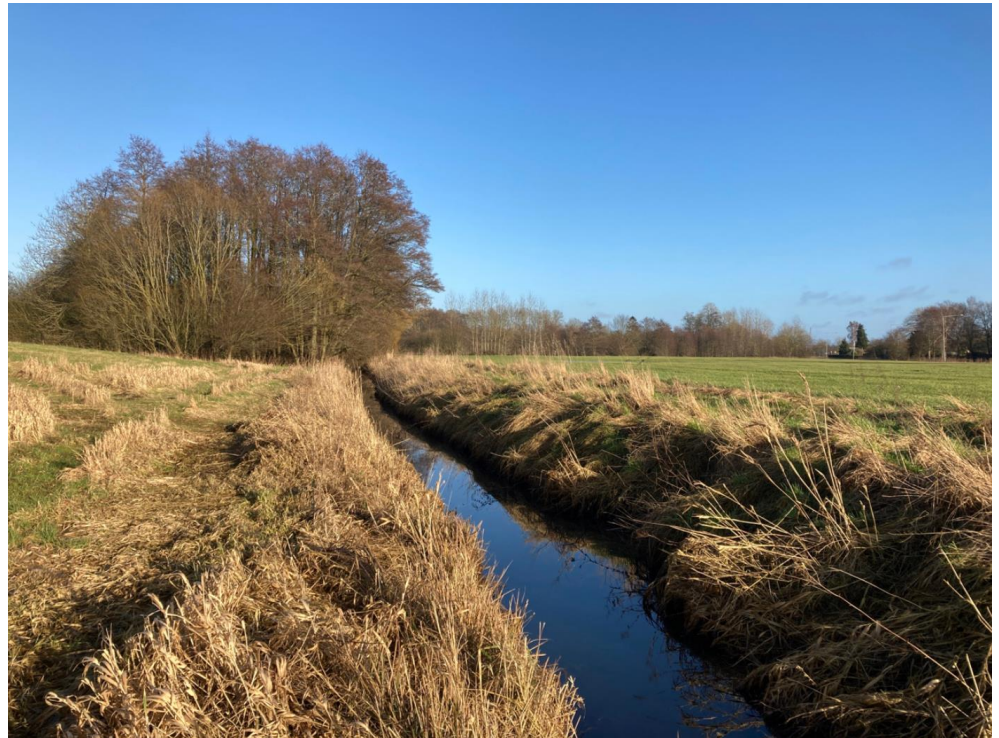
Der er tale om et vandløb med ret stillestående vand ca. 0,5 m dybt og 1 m bredt med stejle brinker mod SØ og flade brinker mod NV. Vandet er uklart og grumset. Se Figur 3-15.

*Figur 3-15 Ikke beskyttet vandløb ved alternativ linjeføring, set mod øst*

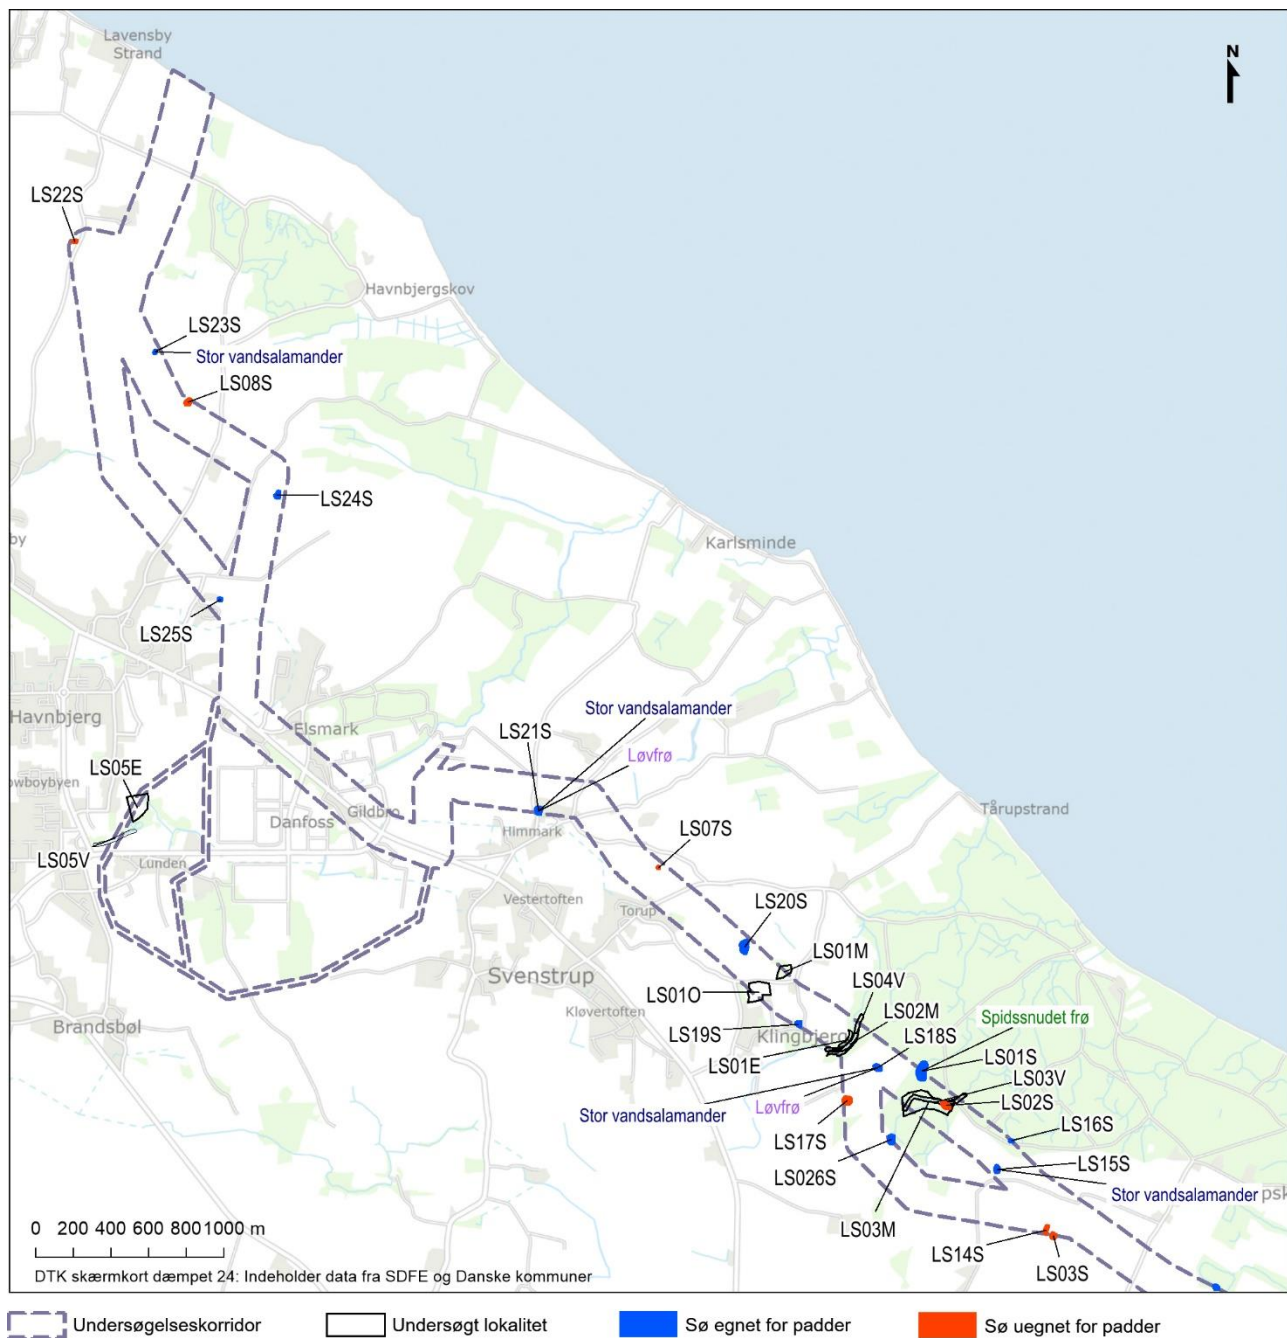
Figur 3-18: Forekomst af bilag IV arter og søernes egnethed for ynglende padder – Vestlig del af korridoren

Resultaterne af feltkortlægningen fremgår af Figur 3-18 og Figur 3-19. Det er angivet i Tabel 3-3 hvilke(n) paddeart(er) der er fundet, om det er en bilag IV-art og om søerne er egnede som ynglelokalitet for padder. Egnethed for padder er vurderet ud fra søernes størrelse, dybde, vegetation, brinkernes hældning, lysåbne og lavvandede områder samt evt. forekomst af fisk mm. I tabellen er desuden en kort beskrivelse af de enkelte søer.

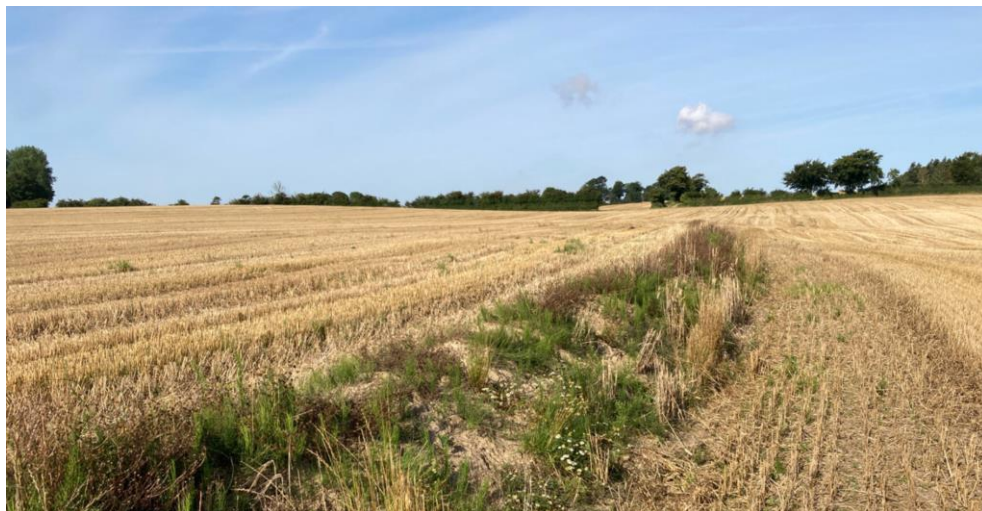
En én meter høj og to meter bred jordvold af sandet lerjord med store og små flintesten. Ingen træer eller buske på diget. Vegetationen på diget er lysåben med bare pletter og består blandt andet af valmue, prikbladet perikon, rajgræs, vellugtende kamille, skivekamille, ager-padderok, mark-forglemmigej, arter af kurvblomst m.fl. Mange hulheder i volden på størrelse med en femkrone. Stort individ af butsnudet frø fundet, men ingen markfirben registreret. Se Figur 3-24. Lokaliteten er beliggende lige uden for undersøgelseskorridoren.

Figur 3-24: Den "markfirben egnede" del af det beskyttede jorddige AlsM22. Set i nordvestlig retning.

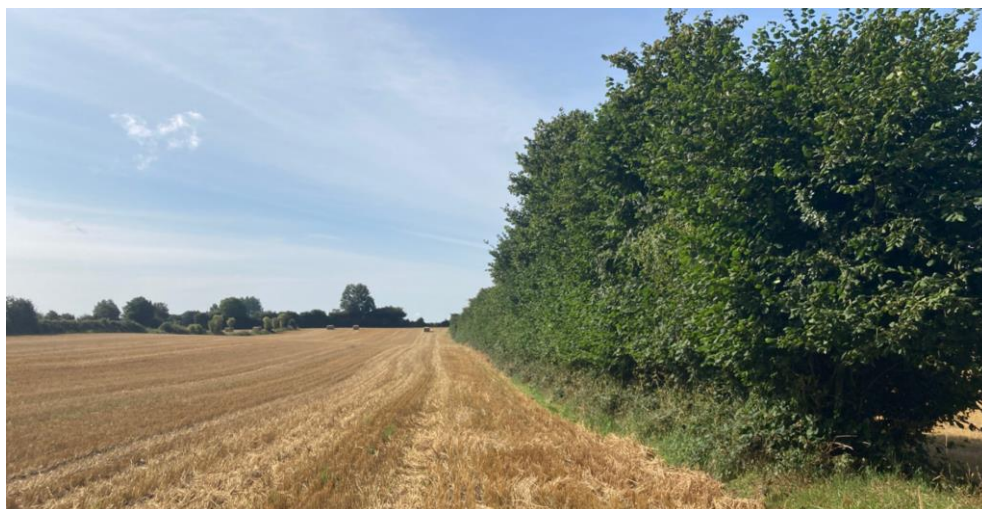
Næsten samtlige af de øvrige digestrækninger er beskårede, tætte og høje levende hegn i markskel, hvor AlsM24, som ses af Figur 3-25, vurderes at være repræsentativ for de øvrige levende hegn på strækningen. Kun nogle enkelte diger har en lavere buskvegetation, som dog fortsat er tæt og skyggende eller er bevokset med et højt og tæt vegetationsdække af græsser og urter, som ikke giver mulighed for solbadende eller ynglende markfirben.

Figur 3-25 AlsM24. Diget, og omgivelserne, er repræsentativt for næsten samtlige diger inden for undersøgelsesområdet
