| Dokumenttitel | | Projektbeskrivelse for landanlæg til Thor Havmøllepark – Løsning Nord | | | | | |
| Dokumentnummer | | 19/06845-3 | | | | | |

## PROJEKTBEKRIVELSE FOR LANDANLÆG TIL THOR HAVMØLLEPARK

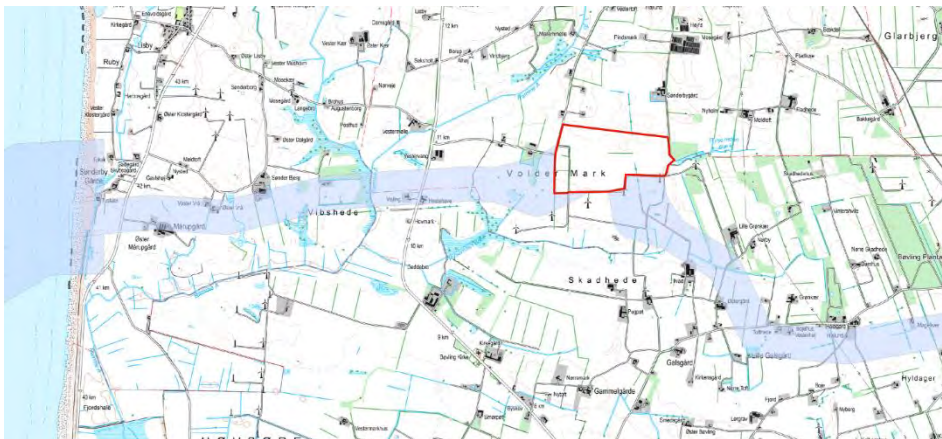
Fig 6. Volder Mark Stationsområde i Lemvig Kommune. Det røde område er bruttoplanlægningsarealet på 49 ha. Ilandføringspunkt ved Tuskær nord for Nisum Fjord og projektområderne til forventet kabelføring af søkabler og landkabler er vist med blåt.

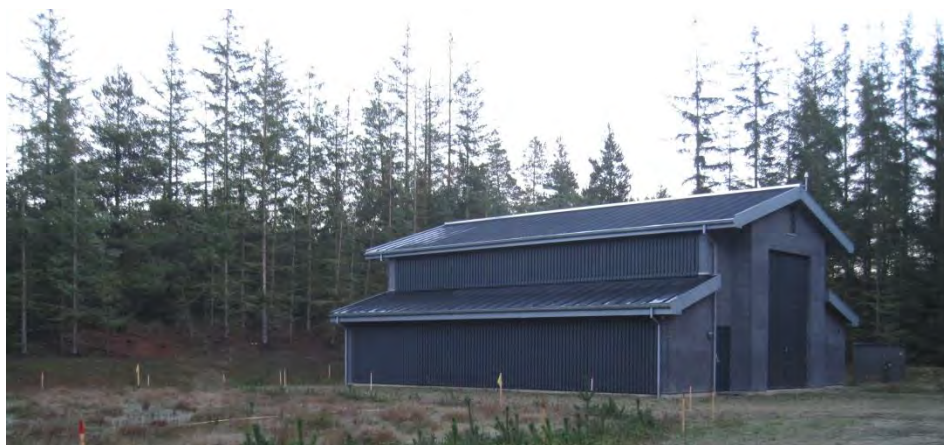
Figur 5 Eksempel på en GIS station placeret i en lukket bygning (Blåbjerg).

Alle stationens felter, spoler afbrydere, adskillere samt nødvendigt måleudstyr og samleskinner er indeholdt i selve det gastætte anlæg indendørs i bygningen. For at beskytte GIS-anlægget mod vind, vejr og miljø (eks. salt) huses det i en bygning, med plads til selve anlægget samt relæbeskyttelsesudstyr o.l. Der henvises i øvrigt til Appendiks 1 for yderligere beskrivelser af de tekniske specifikationer, praktik omkring anlægsarbejdet, valg af komponenter mm. De to del-stationer forbindes via to nedgravede 220 kV-kabelsystemer.

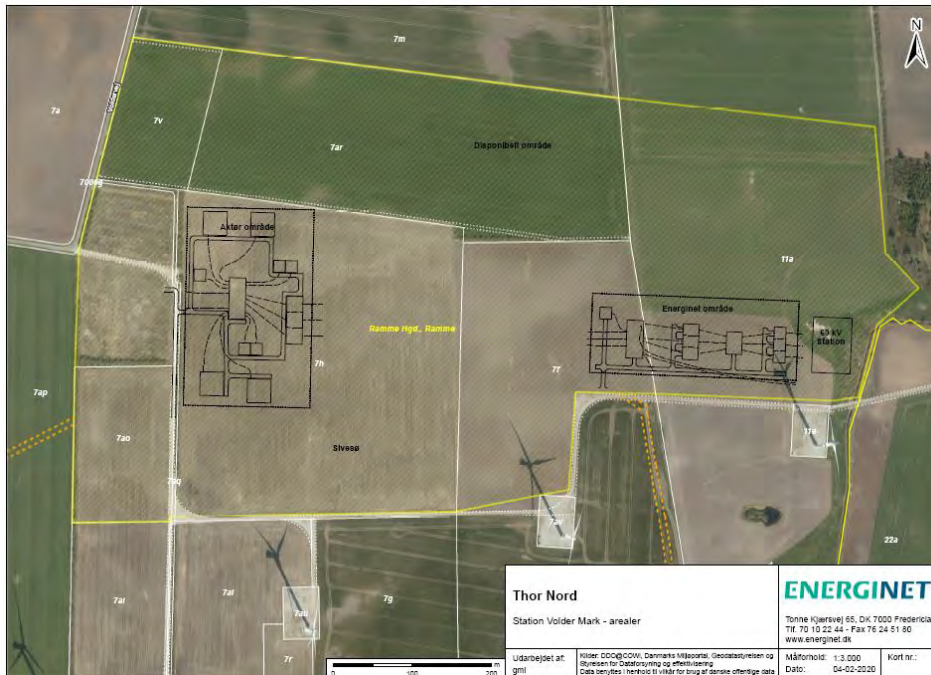
Figur 6 Volder Mark Stationsområde – Oplæg til placering af tekniske anlæg inden for stationsområdet.

Disponering af bruttoareal på 49 ha med placering af de nye kystnære delstationer. Koncessionsvindens (aktør) del-station længst mod vest og Energinet's del-station og en lokal 60 kV station længst mod øst. Placering af ind- og udføring af 220 kV-kabler er vist som stiplede liner og skal tages med forbehold. Områder til håndtering af regnvand og disponibelt areal er vist.

Bruttoplanlægningsområdet for det nye Volder Mark stationsområde er i alt 49 ha, indenfor hvor der skal placeres to del-stationer på hvert deres individuelt indhegnede område og evt. en separat indhegnet station til distributionsselskabet (60 kV). Placeringen af de nye del-stationsområder ved Volder Mark er vist på oversigtskortet på Figur 6.

Det samlede arealbehov til de nye GIS-stationer vil være knap 9 ha (se figur 6). Det resterende areal er tænkt som reservation til evt. fremtidige udvidelser, skærmende beplantninger og restområder, der henligger som natur eller som områder med lavt plejeniveau. Energinets del-station inkluderer areal til, at stationen forventes at være fremtidssikret i forhold til eventuel senere udbygning med faciliteter til mulig tilslutning af VE fra fremtidige regionale sol/vind-anlæg eller større forbrugere med såkaldte "Power-to-X" funktioner.

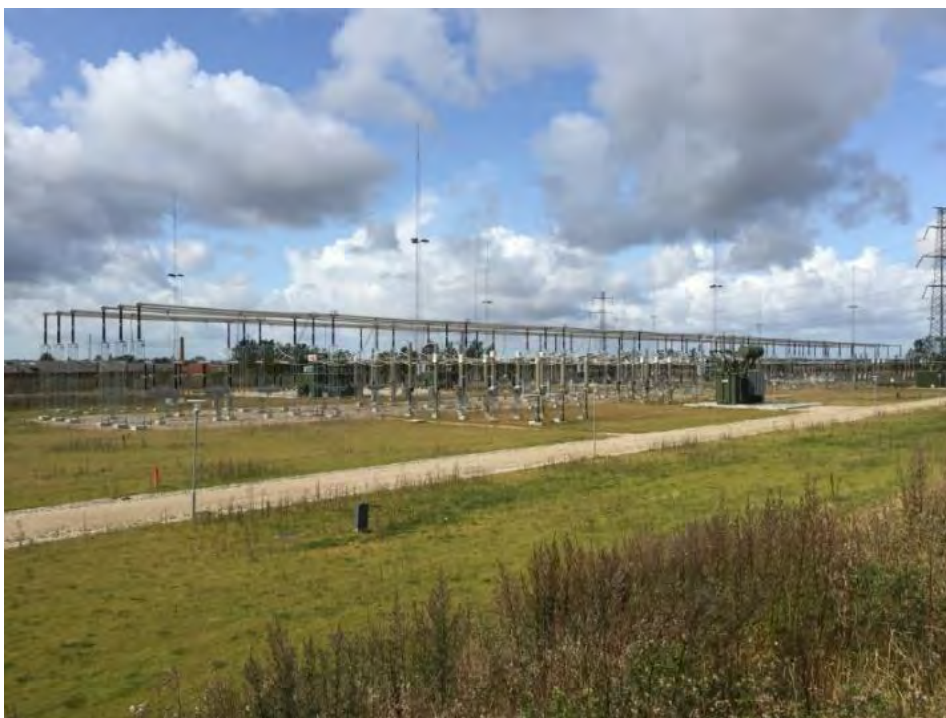
Figur 10 Eksempel på en åben 220 kV AIS-station.

Det nye 220 kV Thor-anlæg på Idomlund Station vil i udformning og fremtoning være meget lig det eksisterende anlæg, da der vælges samme type tekniske løsninger i form af felter, spoler, samleskinner, transformere mm. De højeste installationer vil være mastetoppen på lynfangsmasterne som er ca. 30 meter. Samleskinner når en højde på ca. 11 meter, transformere er ca. 11 meter, kompenseringsspoler ca. 10 meter og stationsbygningen vil være ca. 7 meter høj.

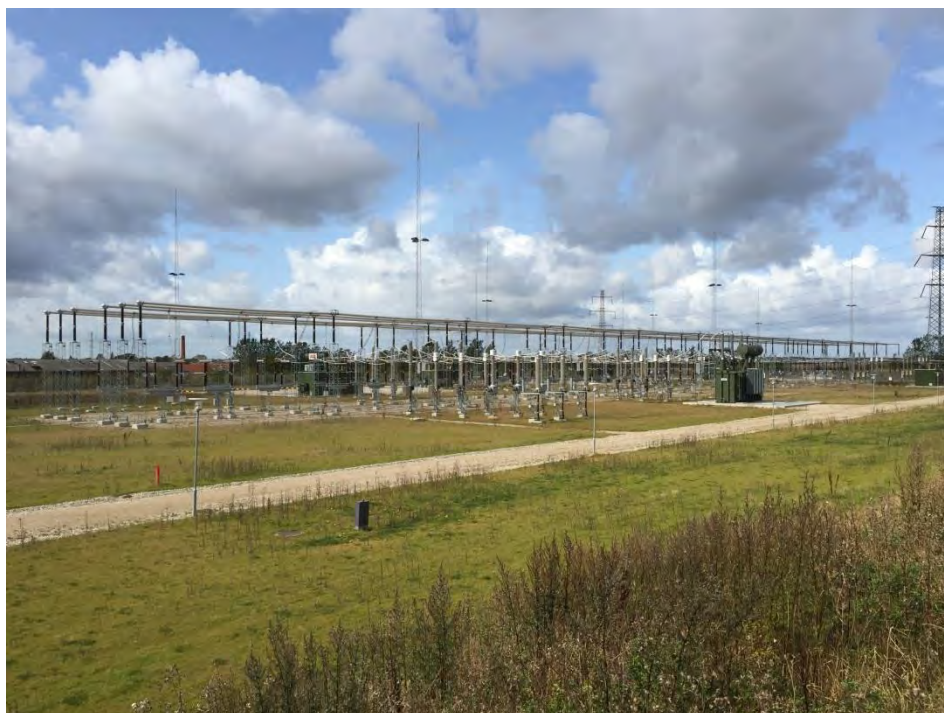
*Figur 13 Eksempel på en 220 kV AIS station (Bjæverskov) – denne station indeholder fire kompenseringspoler, to linjefelter og et transformerfelt (selve transformeren står ved 400 kV stationen).*

AIS står for Air Insulated Switchgear, i daglig tale kaldet et åbent anlæg. Alle afbrydere, adskillere, måleudstyr og samleskinner er separate komponenter, som opstilles på egne fundamenter og forbindes med frit hængende elektriske ledere, i samme stil som der anvendes på luftlinjer.

Da man udnytter den atmosfæriske lufts isolationsevne, er det nødvendigt at overholde sikkerhedsafstande mellem de enkelte komponenter, af hensyn til person- og anlægs-sikkerhed. Sammen med et AIS-anlæg etableres en separat bygning, som indeholder egenforsyningsanlæg, relæbeskyttelse- og kommunikationsudstyr o.l.

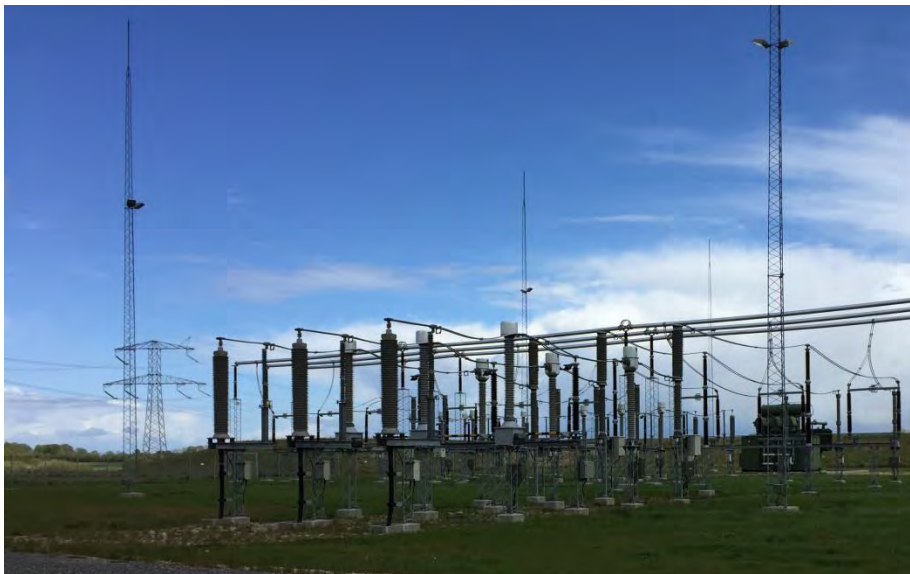
Et felt er en samling af afbrydere, adskillere og måleudstyr, hvorigennem højspændingskomponenter tilsluttes til stationen i form af samleskinnerne.

Figur 14 Eksempel på et felt (station Endrup).

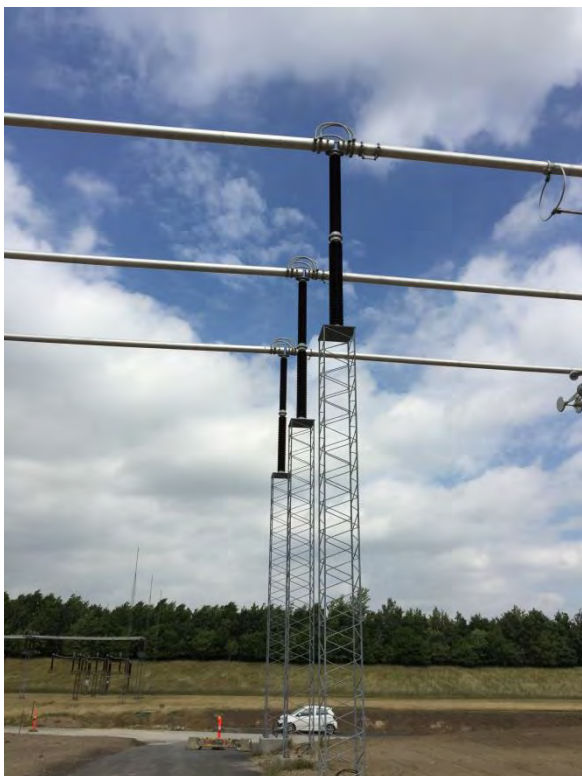
En samleskinne har til formål at skabe elektrisk forbindelse mellem flere højspændingslinjer, transformere og andre komponenter. En samleskinne består normalt af 3 stk. lange aluminiumsrør (et pr. fase) placeret ved siden af hinanden på bærende konstruktioner. Minimum højde over jorden afgøres af spændingsniveauet.

Figur 15 Eksempel på en del af en samleskinne i en AIS-station.

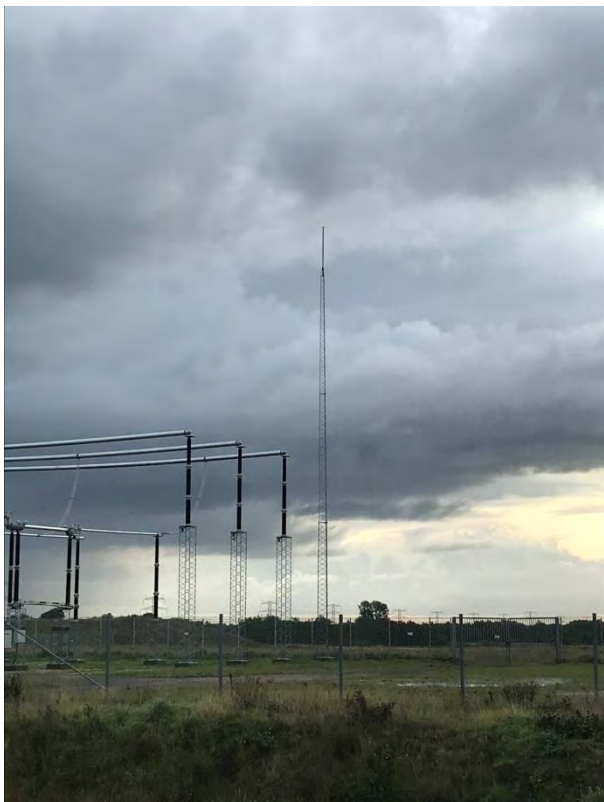
En lynfangsmast er en høj gitterkonstruktion i metal, der har til formål at beskytte felter og komponenter i en højspændingsstation mod lynnedslag. De placeres med en vis afstand på stationsarealet, og de er højere end de øvrige dele af højspændingsstationen.

Figur 16 Eksempel på en lynfangsmast placeret for enden af en samleskinne

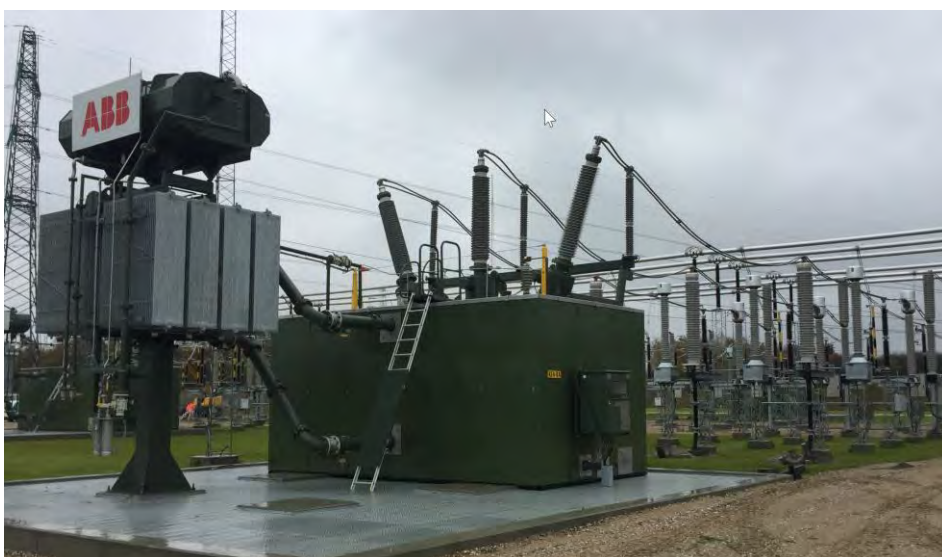
En kompenseringspole modvirker kablernes kondensatoreffekt. Uden spolen ville denne kondensatoreffekt betyde, at kablerne vil forårsage en spændingsstigning over det, anlægget er dimensioneret til. Selve spolerne er placeret inde i en oliefyldt tank, hvor olien virker som elektrisk isolation og køling. En kompenseringspole afgiver en lavfrekvent brummen (frekvens på 100 Hz).

Figur 17 Viser en 220 kV kompenseringspole (station Bjæverskov).

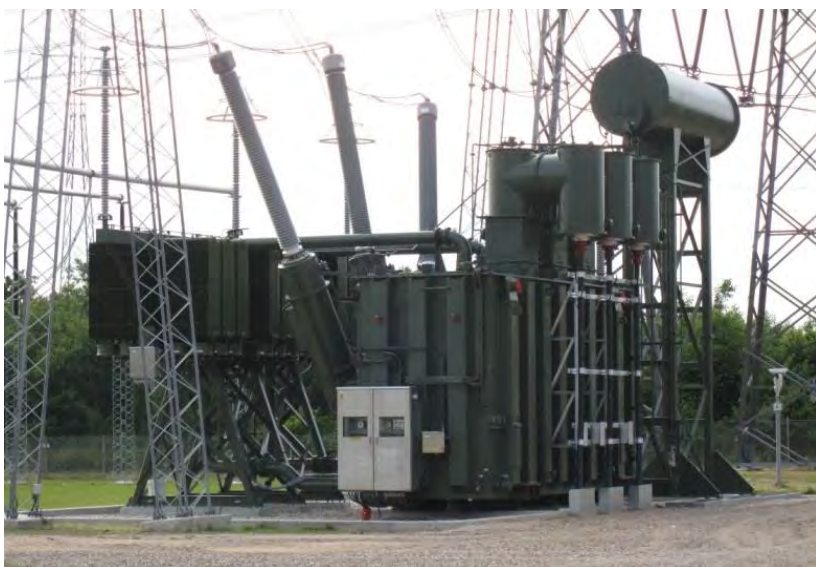
En transformer transformere fra en spænding til en anden. Transformatoren indeholder et antal spoler, som er placeret inde i en oliefyldt tank, hvor olien virker som elektrisk isolation og køling. En transformer afgiver en lavfrekvent brummen (frekvens på 100 Hz).

Figur 18 Eksempel på en 400/220 kV transformere (station Bjæverskov).

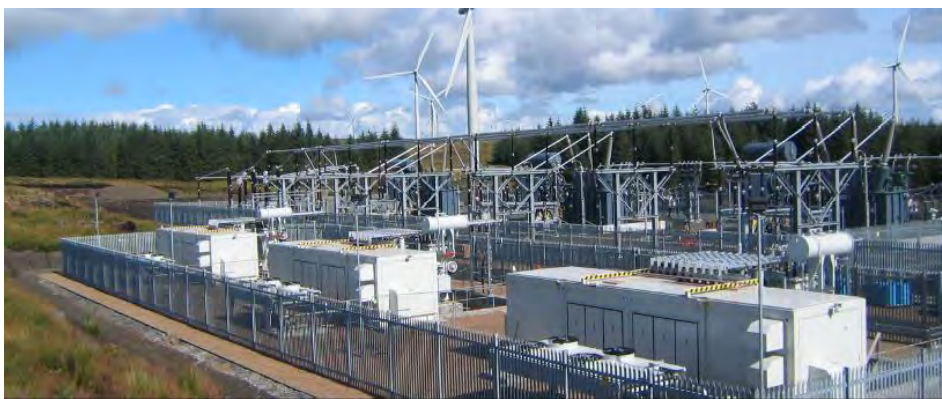
En STATCOM bruges til spændingsregulering.

Figur 19 Eksempel på STATCOM, på billedet er vist 3 stk. Udseende og dimensioner varierer fra leverandør til leverandør. Kilde: ABB

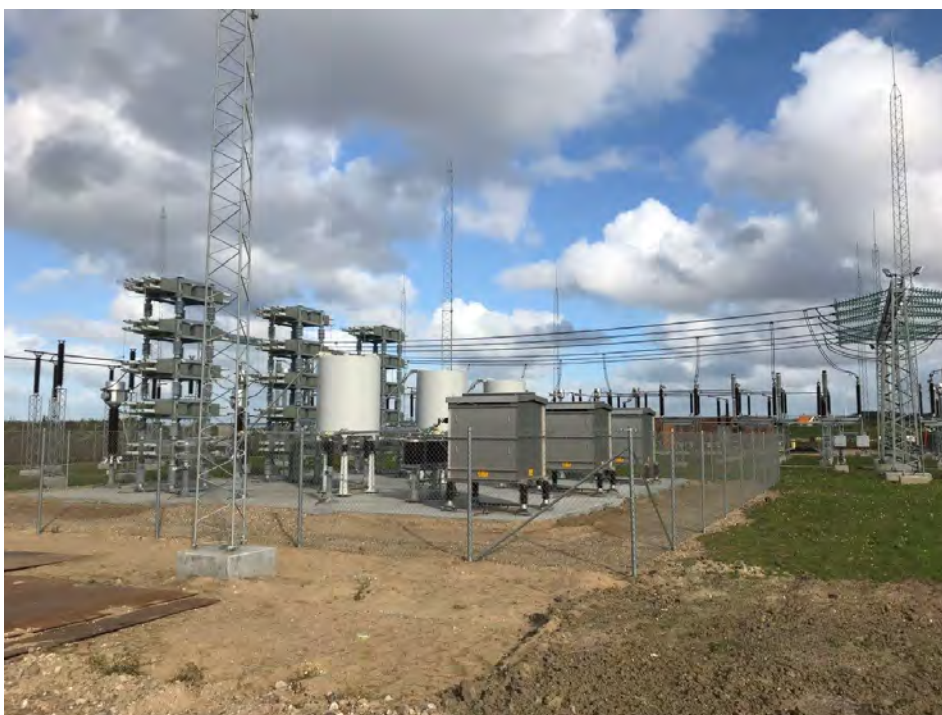
Et filter bruges til at filtrere elektrisk støj, som kan forekomme i transmissionsnettet. Er niveauet af den elektriske støj tilstrækkeligt højt, kan det ødelægge elektriske komponenter og apparater både i transmissionsnettet og på nettet hos forbrugerne og som modforanstaltning tilsluttes om nødvendigt et filter. Udfordringer med for højt niveau af elektrisk støj optræder typisk i forbindelse med lange kabelsystemer, da disse kan virke som en resonanskreds, der forstærker et ellers uskadeligt lavt niveau af elektrisk støj.

Figur 20 Eksempel på et 150 kV filter. I baggrunden ses felter og samleskinner (station Engbjerg)

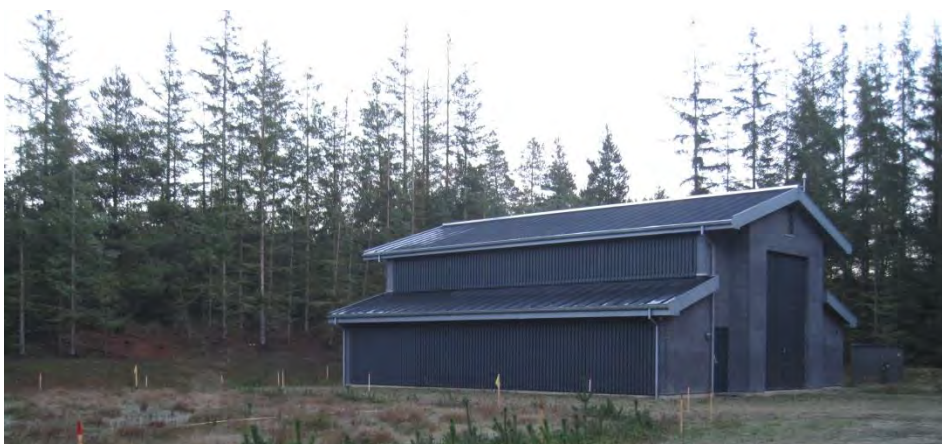
Figur 21 Eksempel på en bygning indeholdende et gasisoleret kompakt indendørs koblingsanlæg (GIS) samt en kompenseringspole (Blåbjerg). Ved større anlæg placeres kompenseringspoler normalt i egne bygninger.

GIS står for Gas Insulated Switchgear, i daglig tale kaldet lukket anlæg. Et GIS-anlæg består af et kapslet højspændingsanlæg indeholdende en gas under tryk, med en høj elektrisk isolationsevne. For 220 kV-anlæg anvendes SF<sub>6</sub>-gas. Da SF<sub>6</sub>-gas under tryk har en væsentlig højere isolationsevne end atmosfærisk luft, bliver anlægget mere kompakt og fylder langt mindre end et AIS-anlæg.

Alle felter og samleskinner afbrydere, adskillere, måleudstyr og samleskinner er indeholdt i selve anlægget. For at beskytte anlægget mod vind, vejr og miljø (eks. salt) huses GIS-anlægget i en bygning, med plads til selve anlægget samt relæbeskyttelsesudstyr o.l.

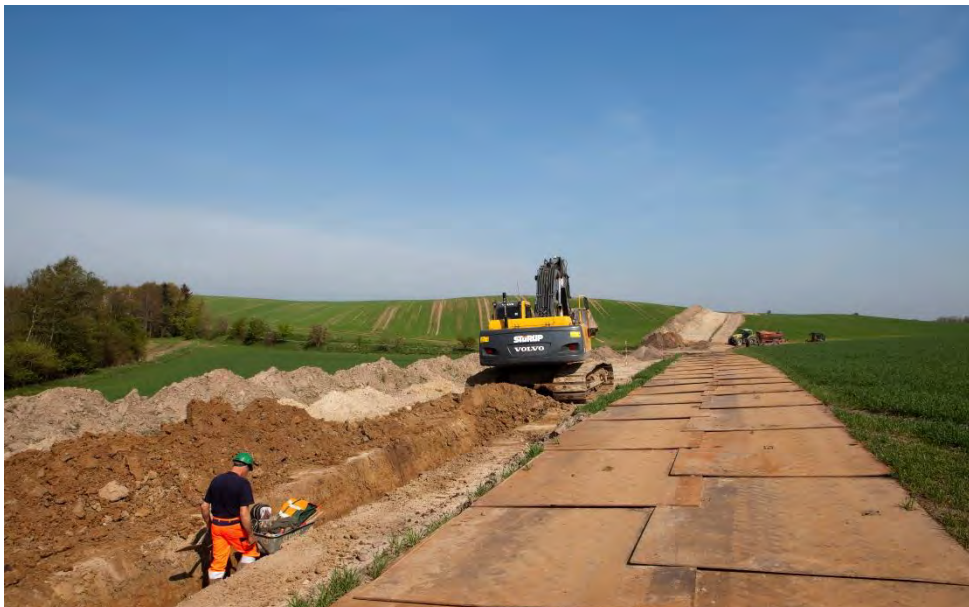
Figur 27 Eksempel på arbejdsbælte med afrømmet rå- og muldjord samt køreplader. Bemærk, at dette et tracé med et kabelsystem.

Råjorden fyldes tilbage og komprimeres for at undgå luftlommer omkring kablet, og til sidst lukkes kabelgraven med muldjord. Der er meget lidt overskudsjord i forbindelse med anlægsarbejdet, og det vil efterfølgende blive fordelt ud over tracéet.

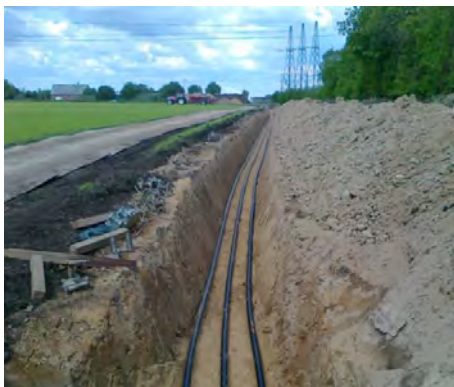
Figur 28 Eksempel på en kabelgrav lige efter udtrækning af kabler.

Udtrækning af 1 kabellængde varer ca. 3-4 timer. Sammen med kablerne trækkes der ét eller to tomrør ( $d = 40 \text{ mm}$ ) med ud. Senere kan der blæses lyslederkabler ind i disse rør. Lyslederinstallationerne følger kabeltracéet.

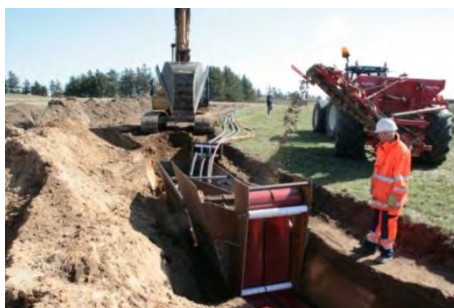
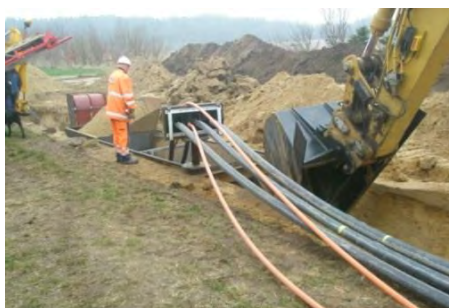
Figur 29 Kabellægning med gravekasse

Der er udviklet en alternativ metode til nedlægning af kabler med gravekasse, som evt. kan blive aktuel i dette projekt. Princippet i kabelnedlægningen er stort set det samme som ved beskrivelsen af anlægsaktiviteterne, der er beskrevet i ovenstående afsnit. Den væsentligste forskel er, at kablerne først udlægges, hvorefter de nedgraves løbende gennem en specialudviklet gravekasse (se Figur 29).

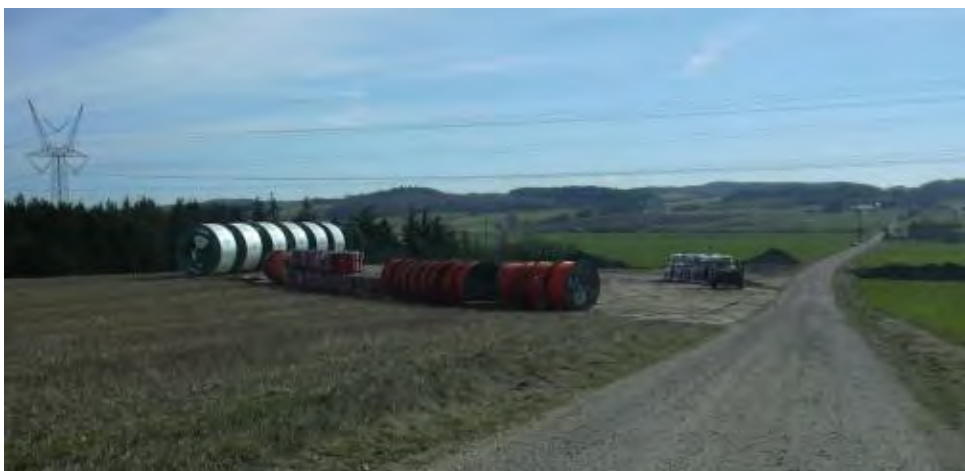
Figur 32 Eksempel på tromledepot.

Både depotpladser og tromledepoter vil blive etableret i umiddelbar nærhed af kabelruten, f.eks. på dyrkede arealer. Medmindre eksisterende egnede områder findes, vil pladserne blive etableret ved at udlægge køreplader uden muldafrømning, for at mindske risikoen for strukturskader.

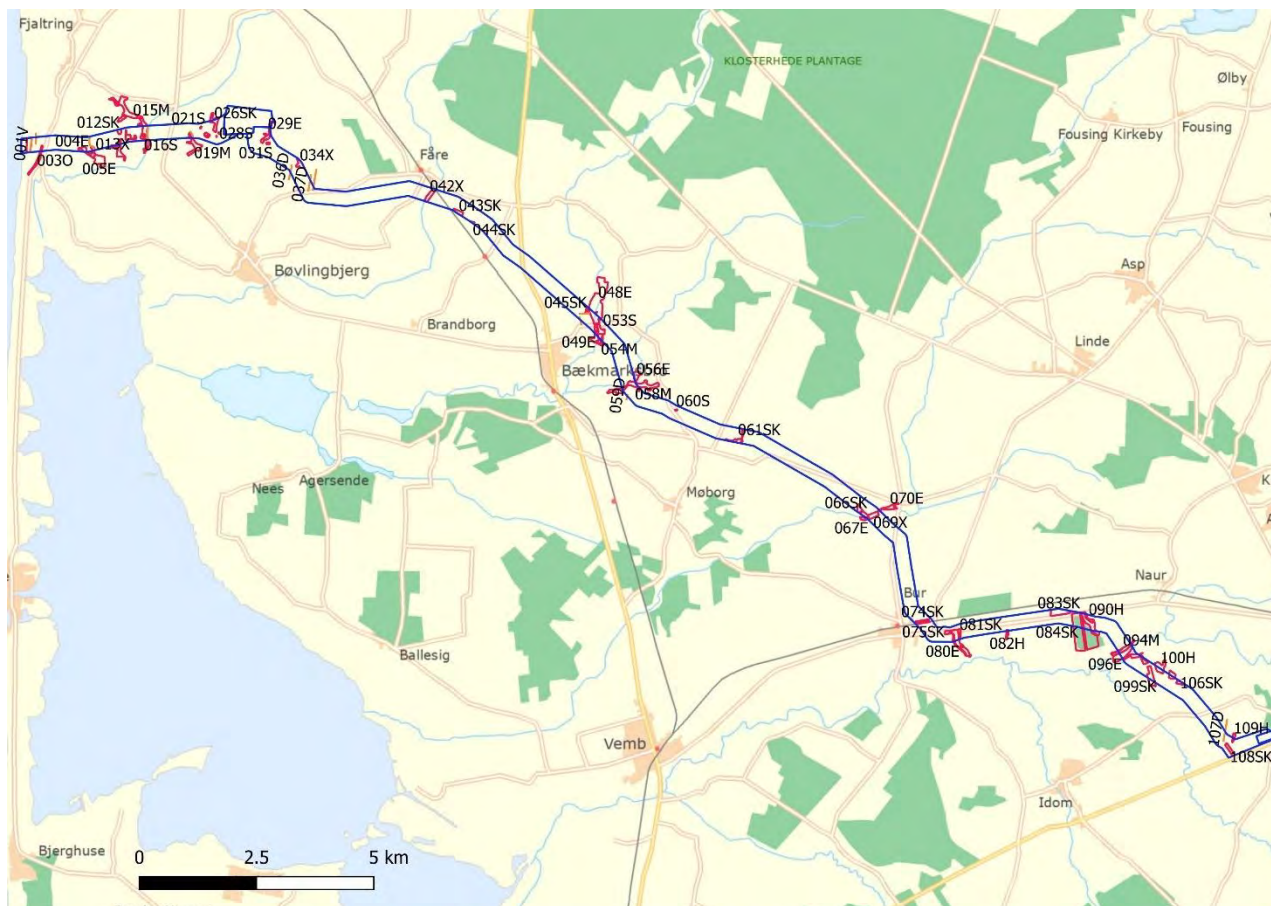
Figur 2 Kabeltracéet (blå) og de lokaliteter der skal undersøges i forbindelse med projektet.
