BESIGTIGELSESNOTAT- BESKYTTEDE HEGN OG DIGER

Herunder beskrives de 12 diger indenfor undersøgelseskorrideren for Ringsbjerg projektet, hvor det er vurderet relevant at undersøge muligheden for dige-gennembrud.

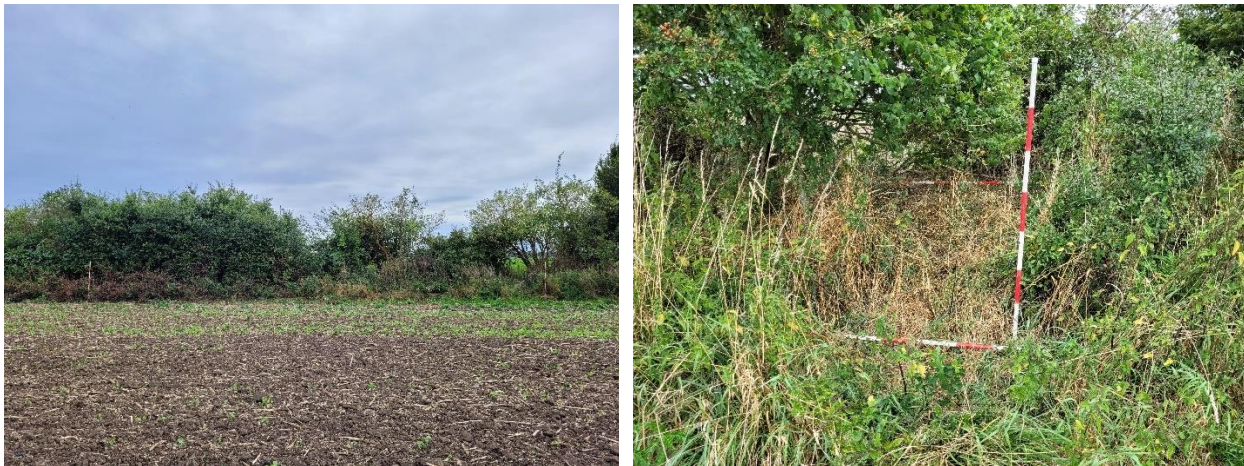
Dige med WSP-Unik-ID: HD00199 – Matrikel nr. 71, Torslundemagle By, Torslunde.

Diget er et jorddige, der på gennembrudsstedet mod den sydlige mark er 75 cm højt, mens den mod marken mod nord er 50 og 65 cm i henholdsvis vest- og østenden. Diget er 3,6 m bredt. Diget har rimelig stejle kanter, og fremstår næsten som en konveks jordvold.

Diget er bevokset med et 2-3-rækket slåenkrat, men på gennembrudsstedet åbner slåenkrattet lidt op, og der vokser udover slåen, almindelig hyld, éngriflet hvidtjorn, rose sp., brombær, dunet gedebled og derunder en urteflora bestående af næringselskende arter som stor nælde, agertidsel, draphavre og almindelig hundegræs. Træopvæksten er under 50 år gammel.

Diget har på gennembrudsstedet en ringe naturtilstand.

Vegetationen på diget er på gennembrudsstedet artsfattigt, næringsstofbelastet og uden positive strukturer som dødt ved og større stenbunker, hvilket gør at diget ikke er egnet som rastested for stor vandsalamander. Det vurderes desuden, at diget ikke er egnet som yngle-/rasteområder for bilag IV-arter, da de få vedplanter, der vokser på diget, alle er for små til at være egnede til flagermus, ligesom det den næringsstofbelastede, tætte vegetation og manglende nærliggende egnede arealer gør området uegnet for markfirben.

Figur 1 Fotos af det potentielle gennembrudssted. På fotoet til venstre ses diget med tilhørende hegn fra nord, og landmålerstængerne er placeret 16 m fra hinanden. Til højre ses et nærbillede af diget, hvor de vandrette landmålerstænger angiver toppen og foden af diget.

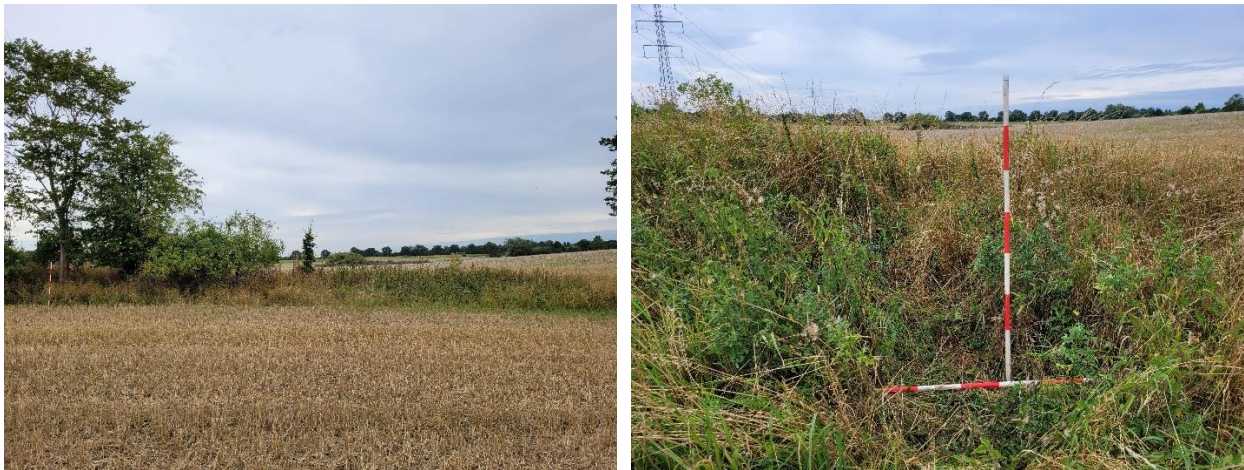
Dige med WSP-Unik-ID: HD02109 - Matrikel nr. 5a, Snoldelev-Hastrup By, Snoldelev.

Diget er et jorddige, der på gennembrudsstedet er 45 cm højt og 4,2 m bredt i den vestlige ende og 65 cm højt og 5 m bredt i den østlige ende. Gennembrudsstedet er i Miljøportalen/Arealinformation angivet til at bestå af en "spids" af tre dige-ender, der mødes. Dette kan umiddelbart ikke ses i felten, hvor diget fremstår som et enkelt dige med en bredde på 5 m. I den sydlige ende (hvor de tre dige skulle mødes) har diget en flad hældning mod syd, der efterfølges af et fladt græsareal på ca. 3 m, hvorefter marken starter. På de 3 m-græsareal er der opsat trådhegn og der står småtræer på under 10 år.

Diget ligger primært lysåbnet med et rød-el træ og en éngriflet hvidtjørn samt noget rose sp. Urtevegetationen består af en tæt, næringsstofbelastet førne af arter som stor nælde, agertidsel, draphavre, almindelig hundegræs og almindelig kvik. Af vedplanter er der rød-el, éngriflet hvidtjørn, stilk-eg, rose sp. og mirabel.

Diget har en ringe til dårlig naturværdi. Vegetationen er artsfattigt, næringsstofbelastet og uden positive strukturer som dødt ved og større stenbunker, hvilket gør at diget ikke er egnet som rastested for stor vandsalamander. Det vurderes desuden, at diget ikke er egnet som yngle-/rasteområder for bilag IV-arter, da de få vedplanter, der vokser på diget, alle er for små til at være egnede til flagermus, ligesom det den næringsstofbelastede, tætte vegetation og manglende nærliggende egnede arealer gør området uegnet for markfirben.

Figur 2 Fotos af det potentielle gennembrudssted. På fotoet til venstre ses diget fra nord, og landmålerstængerne er placeret 16 m fra hinanden. Til højre ses et nærbillede af diget, hvor de vandrette landmålerstænger angiver toppen og foden af diget.

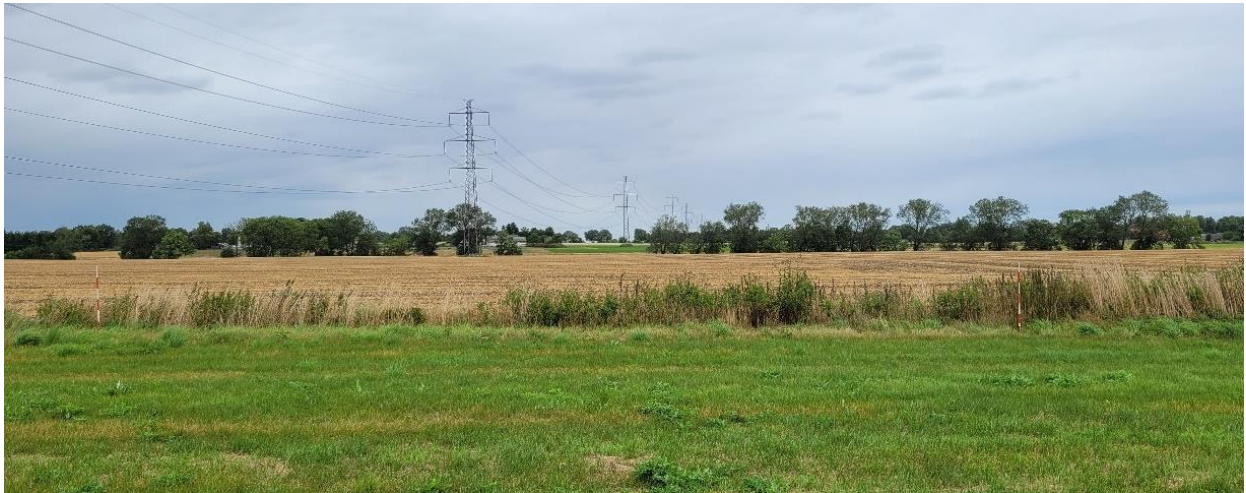
Dige med WSP-Unik-ID: HD02321 – Matrikel nr. 10y, Havdrup By, Havdrup.

Diget er et helt fladt jorddige, der svært at erkende, andet end en ikke-opdyrket jordstrimmel på ca. 2 m i bredden. Vegetationen er domineret af en næringsbelastet græsførne med bl.a. stor nælde, agertidsel, kruset tidsel, hundegræs, draphavre og lidt prikbladet perikon.

Vegetationen på gennembrudsstedet er artsfattigt og næringsstofbelastet. Diget har en dårlig naturtilstand. Det vurderes, at diget ikke er egnet som yngle-/rasteområde for hverken markfirben, stor vandsalamander eller arter af flagermus. Der er ikke fundet flagermus egnede træer, ligesom den kraftige vegetation gør diget uegnet til markfirben.

Ikke taget nærbillede af digestrækket, da der ikke var noget dige at fotografere.

Figur 3 Fotos af det potentielle gennembrudssted. På fotoet ses "diget" fra syd, og landmålerstængerne er placeret 16 m fra hinanden.

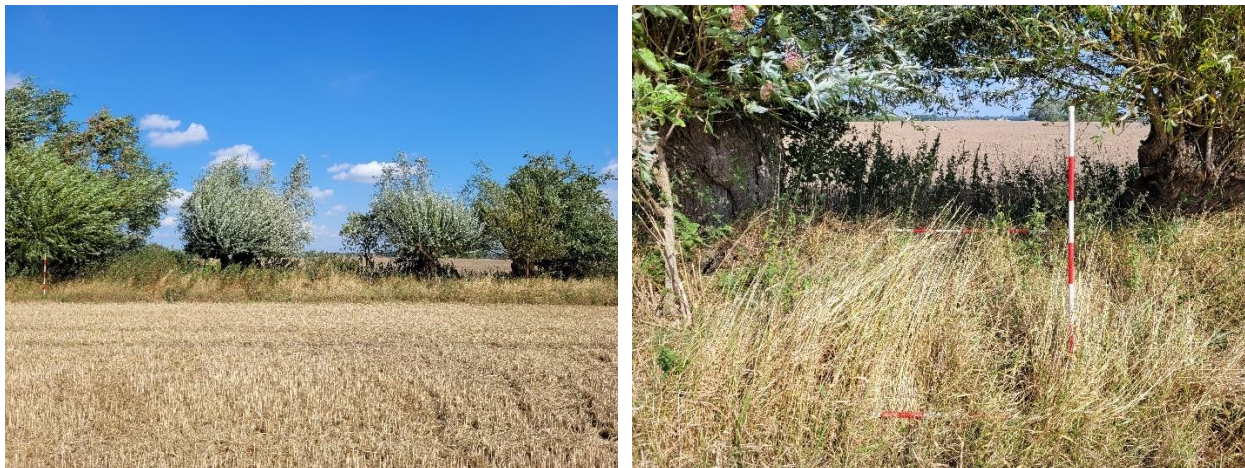
Dige med WSP-Unik-ID: HD02370 – Matrikel nr. 7a, Kirke Skensved By, Kirke Skensved.

Diget er et jorddige, der på gennembrudsstedet i den østlige ende er 60 cm højt og 3,6 m bredt. I den vestlige ende er det 50 cm højt og 3,8 m bredt. Diget har blødt skrånende sider. Vegetationen er domineret af stor nælde og der står med jævne mellemrum gamle stynede piletræer. Piletræerne står dog ikke så tæt, at vegetationen under bortskygges. Udover stor nælde står der også bl.a. draphavre, agertidsel og almindelig hundegræs.

Vegetationen på diget er artsfattigt, næringsstofbelastet, smalt og uden strukturer der understøtter biodiversitet såsom dødt ved eller stenbunker. Udover piletræerne, har diget en dårlig naturtilstand.

De gamle, stynede piletræer har dog en god naturværdi og er ca. 1 m i diameter i brysthøjde eller mere og med tydelige hulheder. De er stynet relativt lavt til jorden (under 2 m), og de er for lave til, at flagermus vil benytte dem trods de tydelige hulheder.

Diget vurderes ikke egnet som levested for bilag IV-arter. Da den næringsstofbelastede, tætte vegetation og manglende nærliggende egnede arealer gør området uegnet for markfirben og stor vandsalamander.

Figur 4 Fotos af det potentielle gennembrudssted. På fotoet til venstre ses diget med tilhørende hegn fra syd, og landmålerstængerne er placeret 16 m fra hinanden. Til højre ses et nærbillede af diget, hvor de vandrette landmålerstænger angiver toppen og foden af diget.

Det er potentielt muligt at finde et punkt på diget, hvor der er nok afstand mellem to piletræer til, at man kan gennembyde diget uden at fjerne piletræerne. Det vil dog kræve at traceet flyttes en del.

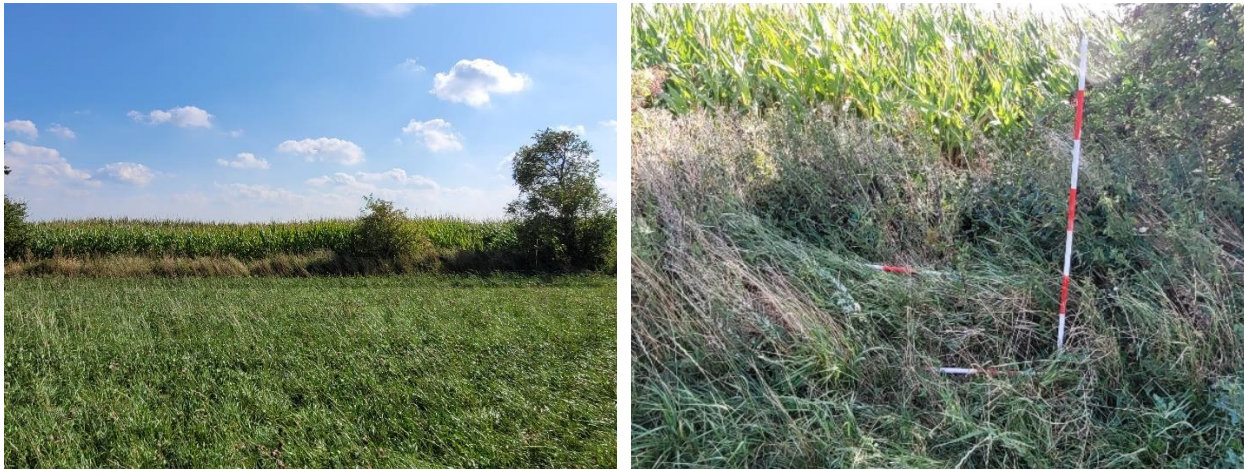
Dige med WSP-Unik-ID: HD03625 – Matrikel nr. 9e, Højelse By, Højelse.

Diget er et jorddige, der på gennembrudsstedet er 20 cm højt og 0,5 m bredt. Diger har mod vest en lodret kant, mens det mod øst har en meget stejl kant. Det fremstår derfor som en næsten firkantet jordvold. Jorddiget er på gennembrudsstedet lysåbnet og domineret af en tæt, næringselskende vegetation af bl.a. grå bynke, draphavre, stor nælde, agersnerle og korbær. Dertil står der to små hyldetræer i den sydlige halvdel. Længere væk, udenfor gennembrudsstedet står der enkelte større træer af ask.

Diget er omgivet af intensivt drevne marker; kløvermark mod vest og majsmark mod øst. Pga. de høje majsplanter var det ikke muligt at tage fotos af diget fra østsiden.

Diget har en dårlig naturtilstand. Vegetationen på diget er artsfattigt og næringsstofbelastet. Diget er smalt og uden strukturer der understøtter biodiversitet såsom dødt ved eller stenbunker, hvilket gør at diget ikke er egnet som rastested for stor vandsalamander. Det vurderes at diget dermed ikke egnet som levested for bilag IV-arter. De to hyldetræer, der vokser på diget, er alt for små til at være egnede til flagermus, ligesom den næringsstofbelastede, tætte vegetation og manglende nærliggende egnede arealer gør området uegnet for markfirben.

Figur 5 Fotos af det potentielle gennembrudssted. På fotoet til venstre ses diget fra vest, og landmålerstængerne er placeret 16 m fra hinanden. Til højre ses et nærbillede af diget, hvor de vandrette landmålerstænger angiver toppen og foden af diget.

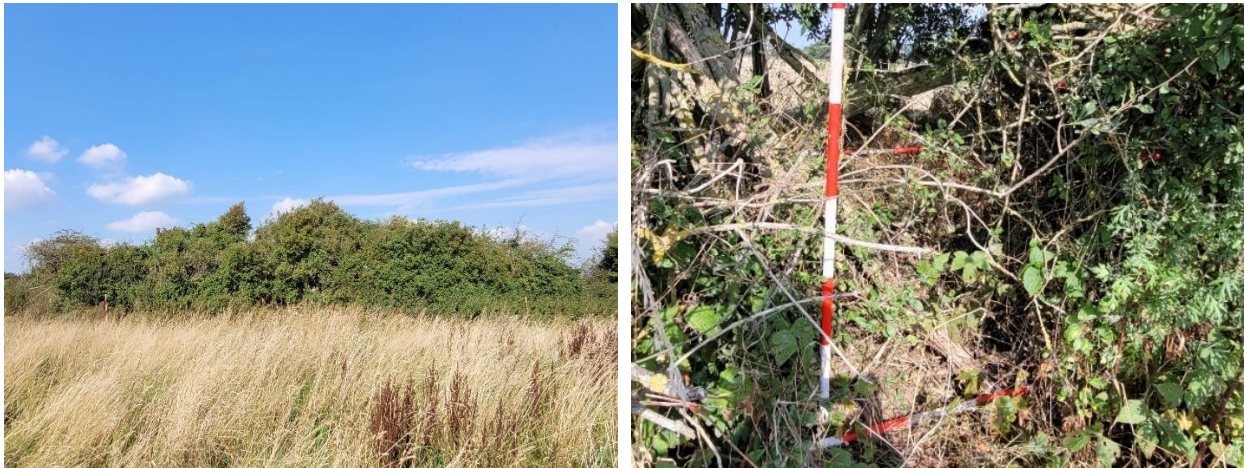
Dige med WSP-Unik-ID: HD04388 – Matrikel nr. 1f, Gl. Lellingegård, Køge Jorder.

Diget er et jorddige, der på gennembrudsstedet er 60 cm højt og 3,2 m bredt. Det var dog kun muligt at måle højde og bredde et enkelt sted pga. den tætte bevoksning af slåen og rose. Diget har bløde hældninger på dets sider. Diget er bevokset af en tæt bevoksning af slåen- og rosenkrat med en urteflora domineret af stor nælde og horse-tidsel og en i øvrigt næringsstofbelastet vegetation. Andre vedplanter inkluderer almindelig hyld, benved og éngriflet hvidtjørn. Alle træerne havde en alder på 20-30 år.

På diget lå der en del marksten og grene fra udgåede tjørn og rose. Det var dog ikke i mængde, så de udgør rasteområder for stor vandsalamander, ligesom træer eller diget i øvrigt ikke udgør yngle-/rasteområde for arter af flagermus eller markfirben.

Vegetationen på diget er artsfattigt, jordbunden er skyggepåvirket og næringsstofbelastet. Diget har en ringe naturtilstand.

Figur 6 Fotos af det potentielle gennembrudssted. På fotoet til venstre ses diget med tilhørende hegn fra øst, og landmålerstængerne er placeret 16 m fra hinanden. Til højre ses et nærbillede af diget, hvor de vandrette landmålerstænger angiver toppen og foden af diget.

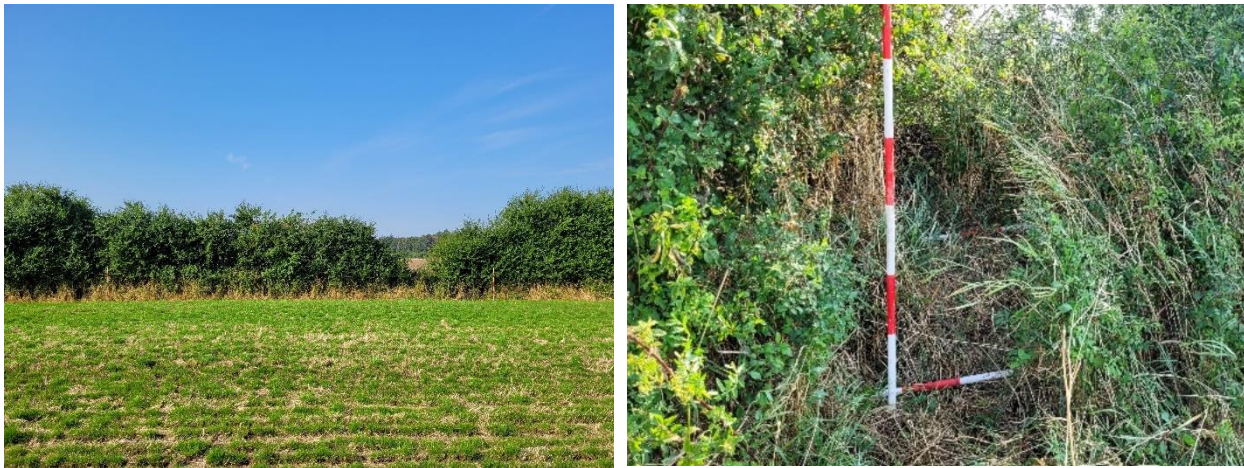
Dige med WSP-Unik-ID: HD04557 – Matrikel nr. 29, Åshøje By, Herfølge.

Diget er et jorddige, der på gennembrudsstedet i den nordlige ende er 40 cm højt og 1,6 m bredt, i den sydlige ende er diget 60 cm højt og 2,6 m bredt. Diget er smalt og skarpt defineret med stejle sider.

Diget er på gennembrudsstedet domineret af et smalt, men tæt slåenkrat. En enkelt opvækst af valnød, en lille forekomst af brombær og lidt rose sp. findes derudover. Syd for gennembrudsstedet bliver diget lysåbent uden krat og fremstår her som et terrænspring mellem de to marker med en højdeforskel på lidt over 60 cm. Vegetationen er her domineret af næringselskende arter som stor nælde, draphavre og tidsler.

Vegetationen er på gennembrudsstedet artsfattigt (næsten udelukkende slåen), jordbunden er skyggepåvirket og næringsstofbelastet. Diget har en dårlig naturtilstand. Det vurderes, at diget ikke er egnet som yngle-/rasteområde for hverken markfirben, stor vandsalamander eller arter af flagermus. Der er ikke fundet flagermus egnede træer, ligesom den kraftige skyggepåvirkning gør diget uegnet til markfirben.

Gennembrudsstedets bredde er 15,5 m, hvilket er rundet op til 16 m og angivet med landmålerstænger på fotos.

Figur 7 Fotos af det potentielle gennembrudssted. På fotoet til venstre ses diget med tilhørende hegn fra øst, og landmålerstængerne er placeret 16 m fra hinanden. Til højre ses et nærbillede af diget, hvor de vandrette landmålerstænger angiver toppen og foden af diget.

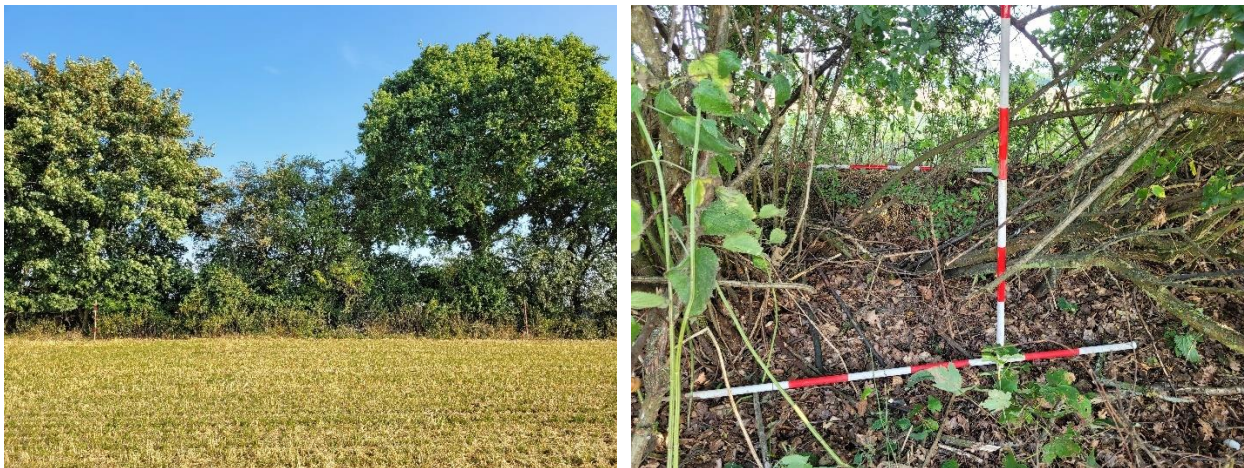
Dige med WSP-Unik-ID: HD04714 – Matrikel nr. 6, Åshøje By, Herfølge.

Diget er et jorddige, der på gennembrudsstedet er 55 cm højt i den østlige ende og stiger med 5 cm mod den vestlige ende. Diget er 2,6 m bredt. Diget er med stejle sider rimeligt markant, men ligger delvist skjult af tjørnekrat af éngriflet hvidtjørn. Krattet består af en enkel række med hvidtjørn på ca. 50 år.

Gennembrudsstedet er afgrænset på hver side af større træer: mod øst en større stilk-eg og mod vest en større hvidtjørn og nogle mindre ahorn. Derudover fandtes der også rose sp. og slåen på diget.

Diget er på gennembrudsstedet næringsstofbelastet og hvor solen kan komme til jordbunden, er vegetationen domineret af næringselskende arter som stor nælde og hindbær. På diget ligger der et dødt hvidtjørnstræ som "træruin" og marksten.

Diget har sammenlagt en ringe naturkvalitet. Vegetationen på diget ved gennembrudsstedet er artsfattigt, jordbunden er kraftigt skyggepåvirket og næringsstofbelastet. Det vurderes, at diget ikke er egnet som yngle-/rasteområde for hverken markfirben, stor vandsalamander eller arter af flagermus. Der er ikke fundet hulheder eller sprækker i de to større træer, der grænser op til gennembrudsstedet, ligesom den kraftige skyggepåvirkning gør diget uegnet til markfirben.

Figur 8 Fotos af det potentielle gennembrudssted. På fotoet til venstre ses diget med tilhørende hegn fra syd, og landmålerstængerne er placeret 16 m fra hinanden. Til højre ses et nærbillede af diget, hvor de vandrette landmålerstænger angiver toppen og foden af diget.

Selvom egetræet og den ældre hvidtjørn i grænserne af gennembrudsstedet ikke er egnede som flagermustræer, har de dog en god naturværdi hver især, og disse bør forsøges bevaret ved gennembrud.

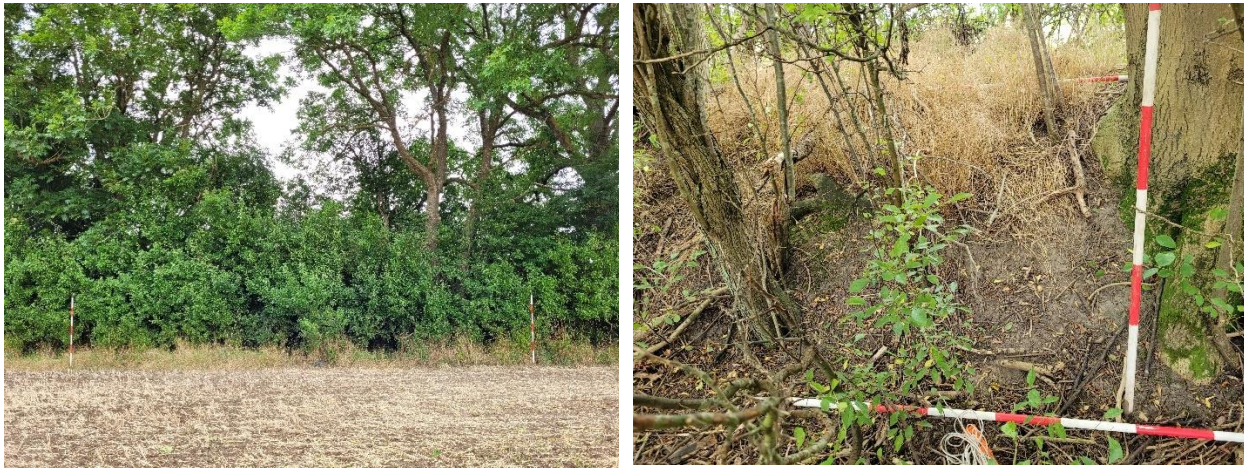
Dige med WSP-Unik-ID: HD05095 – Matrikel nr. 1a, Lidemark By, Lidemark.

Diget er et jorddige, der på gennembrudsstedet er 80 cm højt og 3,6 m bredt. Diget er domineret af et bredt slåenkrat med tre større asketræer og spredte træer af éngriflet hvidtjørn. Slåenkrattet er meget bredere end diget (ca. 3 gange så bredt). Diget er rimelig skarpt defineret med stejle sider, men ligger helt skjult af krattet.

Vegetationen på diget ved gennembrudsstedet er artsfattigt, jordbunden er kraftigt skyggepåvirket og næringsstofbelastet. Der er større asketræer (50-100 år) og en del dødt ved, hvilket sammen med en stor bredde giver en moderat naturtilstand. Det vurderes, at diget ikke er egnet som yngle-/rasteområde for hverken markfirben, stor vandsalamander eller arter af flagermus, da træernes stammer ikke er store nok til flagermus og uden hulheder, ligesom den kraftige skyggepåvirkning gør diget uegnet til markfirben.

Gennembrudsstedets bredde er 10 m, hvilket er angivet med landmålerstænger på fotos.

Figur 9 Fotos af det potentielle gennembrudssted. På fotoet til venstre ses diget med tilhørende hegn fra vest, og landmålerstængerne er placeret 10 m fra hinanden. Til højre ses et nærbillede af diget, hvor de vandrette landmålerstænger angiver toppen og foden af diget.

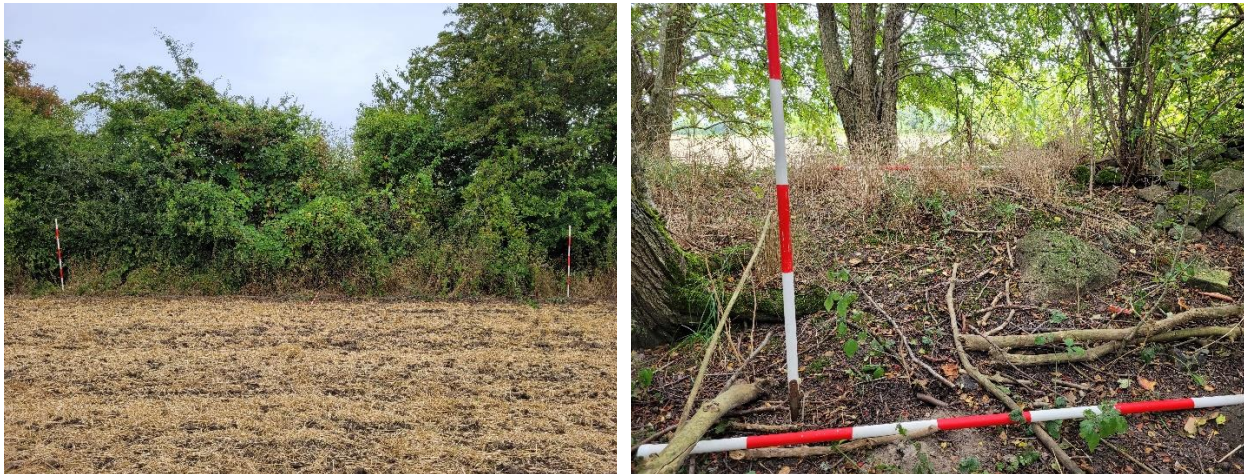
Dige med WSP-Unik-ID: HD05117– Matrikel nr. 2a, Lidemark By, Lidemark.

Diget er et jorddige, der ligger næsten komplet skjult af en tæt bevoksning af slåen iblandet rose sp. Diget ligger med østside op af en intensivt dyrkede mark, mens vestsiden ligger op ad et udyrket areal (tidligere offentlig boldbane).

Diget er på gennembrudsstedet 40 cm højt i den nordlige ende og stiger med 5 cm mod syd. Det er 3,8 m bredt, og har letter flade sider. Diget er på gennembrudsstedet domineret af et bredt slåenkrat med enkelte større æble, kirsebær og éngriflet hvidtjørn. Derudover vokser der også rose sp. på diget. Slåenkrattet er ved at brede sig mod vestsiden, hvor plejen af boldbanen tilsyneladende er ophørt for nogle år siden.

Der ligger marksten i en flad bunke på grænsen af gennembrudsstedet, men diget har på gennembrudsstedet sammenlagt en ringe naturkvalitet. Vegetationen på diget er artsfattigt, jordbunden er kraftigt skyggepåvirket og næringsstofbelastet. Der er ingen positive strukturer som dødt ved og større stenbunker. Det vurderes, at diget ikke er egnet som yngle-/rasteområde for hverken markfirben, stor vandsalamander eller arter af flagermus, da træernes stammer er alle for små til at være egnede til flagermus, ligesom den kraftige skyggepåvirkning og mangel på nærtliggende fødesøgningsområder gør diget uegnet til markfirben.

Gennembrudsstedets bredde er 10 m, hvilket er angivet med landmålerstænger på fotos.

Figur 10 Fotos af det potentielle gennembrudssted. På fotoet til venstre ses diget med tilhørende hegn fra øst, og landmålerstængerne er placeret 10 m fra hinanden. Til højre ses et nærbillede af diget, hvor de vandrette landmålerstænger angiver toppen og foden af diget.

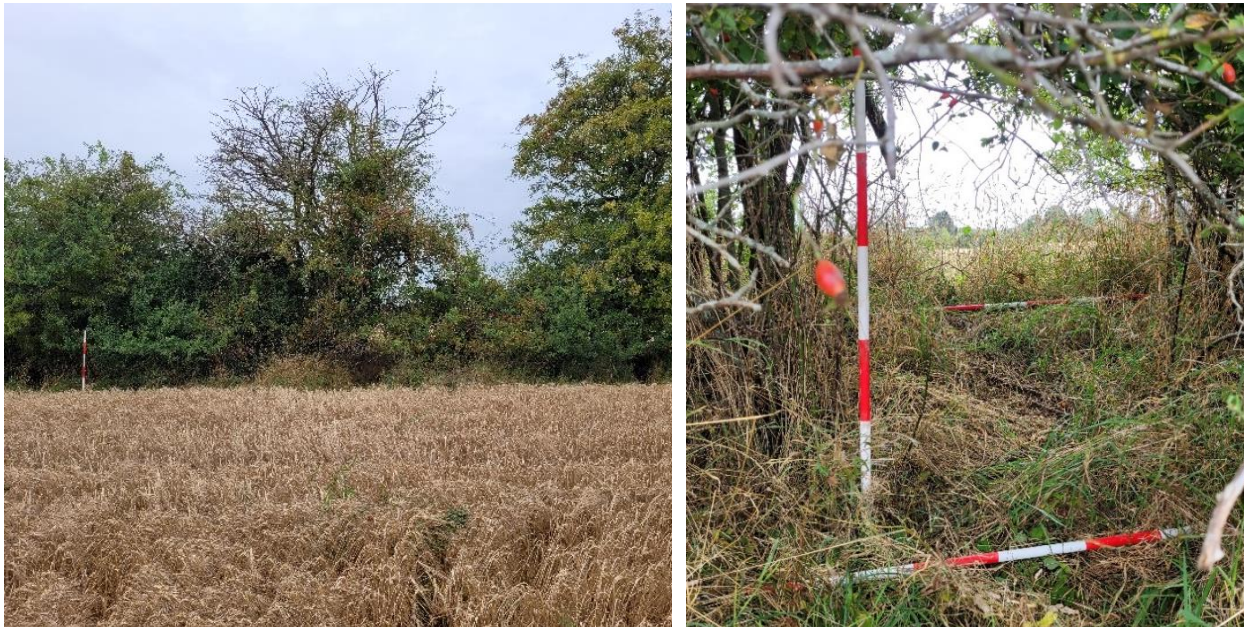
Dige med WSP-Unik-ID: HD05260 – Matrikel nr. 4f, Lidemark By, Lidemark.

Diget er et jorddige, der ikke er markant, men dog veldefineret. Diget ligger næsten helt skjult af en tæt bevoksning af slåen og roser (sp.). Diget er på begge sider omgivet af intensivt dyrkede marker.

Diget er på gennembrudsstedet 50 cm højt og 3 m bredt. Diget er domineret af slåenkrat i to til tre rækker og roser (sp.) med enkelte større individer af éngriflet hvidtjørn. Ved gennembrudsstedet er slåenkrattet mindre tæt pga. tilstedeværelsen af to større hvidtjørn på mellem 50 og 100 år. Dertil er der noget småopvækst af éngriflet hvidtjørn. Der er fundet en enkelt hvidtjørn med en større afbrækket gren, som gør at det ikke kan udelukkes at træet er egnet som rasteområde for arter af flagermus.

Digets naturkvalitet er på det planlagte gennembrudssted ringe, da vegetationen på diget er artsfattigt, jordbunden er kraftigt skyggepåvirket og næringsstofbelastet. Der er ingen positive strukturer som dødt ved og stenbunker, hvilket gør dige uegnet som rasteområde for stor vandsalamander. Det vurderes at diget ikke er egnet som yngle-/rasteområde for markfirben, da den kraftige skyggepåvirkning og mangel på nærtliggende fødesøgningsområder gør diget uegnet for arten.

Gennembrudsstedets bredde er 10 m, hvilket er angivet med landmålerstænger på fotos.

Der er kun fotos af digets østlige side.

Figur 11 Fotos af det potentielle gennembrudssted. På fotoet til venstre ses diget med tilhørende hegn fra øst, og landmålerstængerne er placeret 10 m fra hinanden. Til højre ses et nærbillede af diget, hvor de vandrette landmålerstænger angiver toppen og foden af diget.

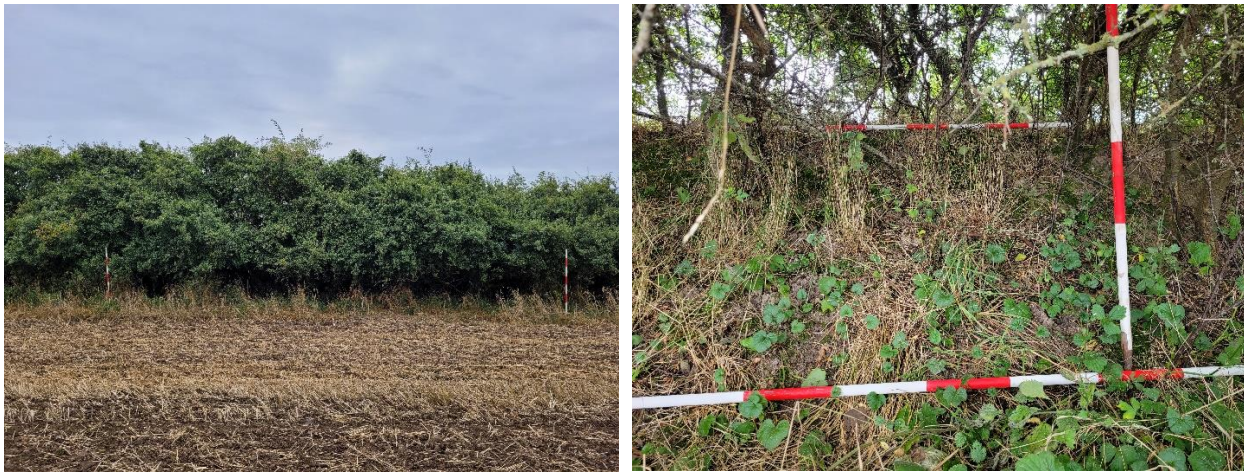
Dige med WSP-Unik-ID: HD05275 – Matrikel nr. 16n, Bjæverskov By, Bjæverskov.

Diget er et jorddige med stejle sider, og fremstår som et markant dige, på afstand er selve diget skjult af en tæt bevoksning af slåen iblandet roser. Diget er på begge sider omgivet af intensivt dyrkede marker.

Diget er på gennembrudsstedet 65 cm højt og 2,8 m bredt. Diget er på gennembrudsstedet helt domineret af slåen iblandet noget rose sp. Slåen vokser på hele digets bredde, mens grenene rækker ud over digets bredde.

Digets naturkvalitet er på det planlagte gennembrudssted ringe, da vegetationen på diget er artsfattigt, jordbunden er kraftigt skyggepåvirket og næringsstofbelastet. Der er ingen positive strukturer som dødt ved og stenbunker. Det vurderes at diget ikke er egnet som yngle-/rasteområde for hverken markfirben, stor vandsalamander eller arter af flagermus, da der ikke er potentielle flagermustræer, og mht. markfirben ligger diget i komplet skygge og uden fødesøgningsområder tæt ved.

Gennembrudsstedets bredde er 10 m, hvilket er angivet med landmålerstænger på fotos.

Der er kun fotos af digets vestlige side.

Figur 12 Fotos af det potentielle gennembrudssted. På fotoet til venstre ses diget med tilhørende hegn fra vest, og landmålerstængerne er placeret 10 m fra hinanden. Til højre ses et nærbillede af diget, hvor de vandrette landmålerstænger angiver toppen og foden af diget.
