# FORSKØNNELSESPROJEKT KONGERNES NORDSJÆLLAND

NATURKORTLÆGNINGSRAPPORT

A244328-003

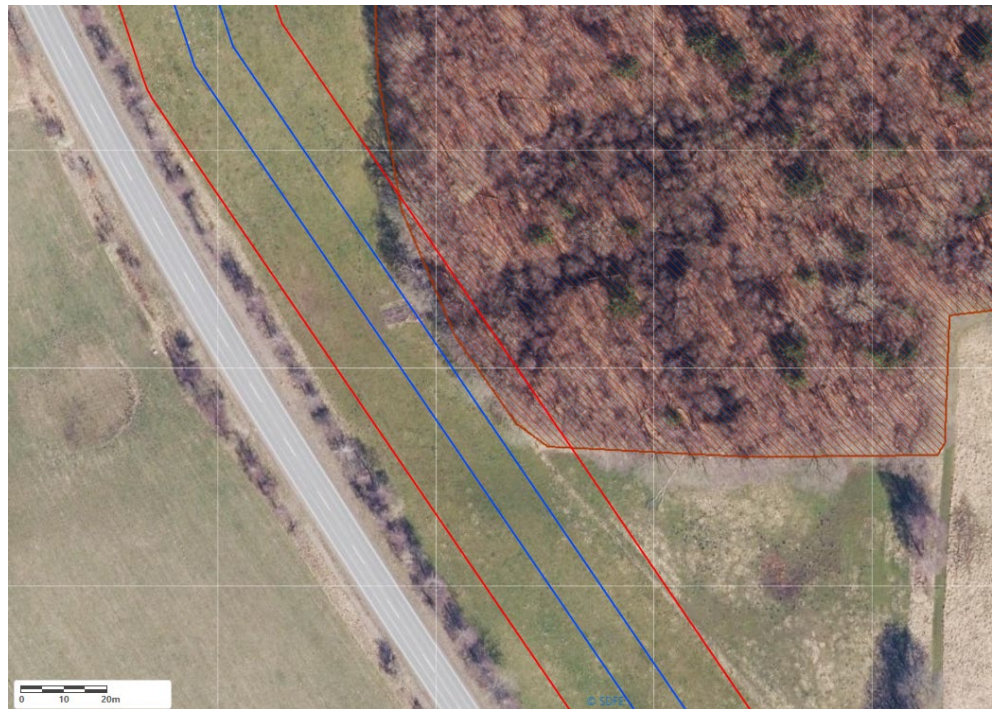
**Figur 2-2** Arbejdsområdet (rødt) overlapper kun minimalt med moseområdet (KN010M) og den faktisk placering af kabler (blå) vil under detailprojektering kunne flyttes længere mod vest, hvorfor det vurderes at nedgravning af kabler kan foregå uden at påvirke tilstand af lokaliteten. Ligeledes forventes arbejdsområdet lokalt indsnævret, da der ellers vil skulle fældes træer og køres i våd natur. Ortofoto fra Danmarks Miljøportal.

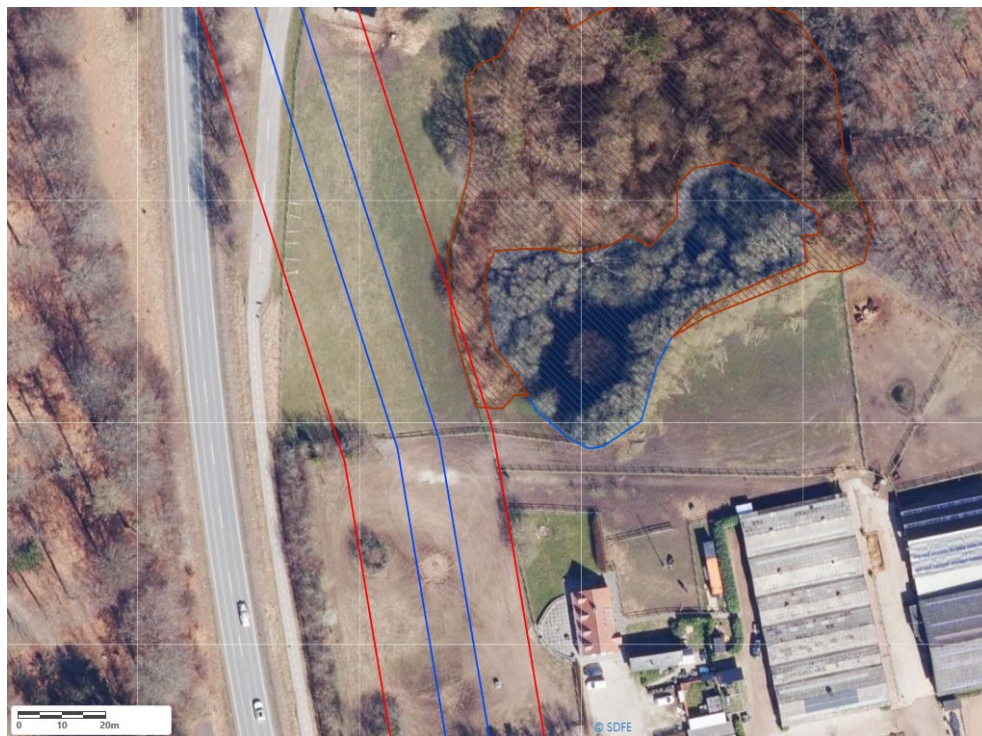
*Figur 2-3 Arbejdsområdet (rødt) overlapper kun minimalt med moseområdet (KN011M) og den foreslåede placering af kabler (blå) ligger i afstand herfra, hvorfor det vurderes at nedgravning af kabler kan foregå uden at påvirke tilstand af lokaliteten, ved lokal indsnævring af arbejdsområdet. Ortofoto fra Danmarks Miljøportal.*

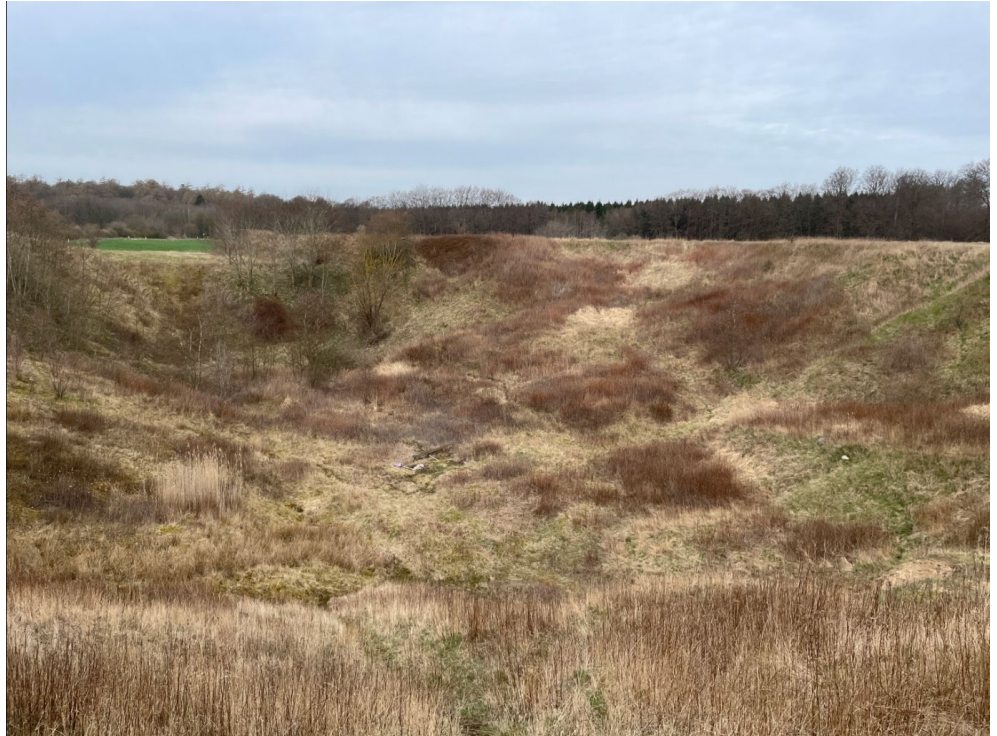
Figur 3-4 KN007O – Markfirbenegnet overdrev.

| Lokalitets-nummer | Natur-type | Naturtil-stand | Beskrivelse |
|---|---|---|---|
| KN007O | Overdrev | III | Området er en cirkulær fordybning fra tidligere grusgrav, samt et græsareal anvendt til parkering og adgangsvej til omkringliggende marker. Selve grusgraven er tilgroet i overdrevsvegetation. Området er kun besigtiget i forhold til markfirben. |

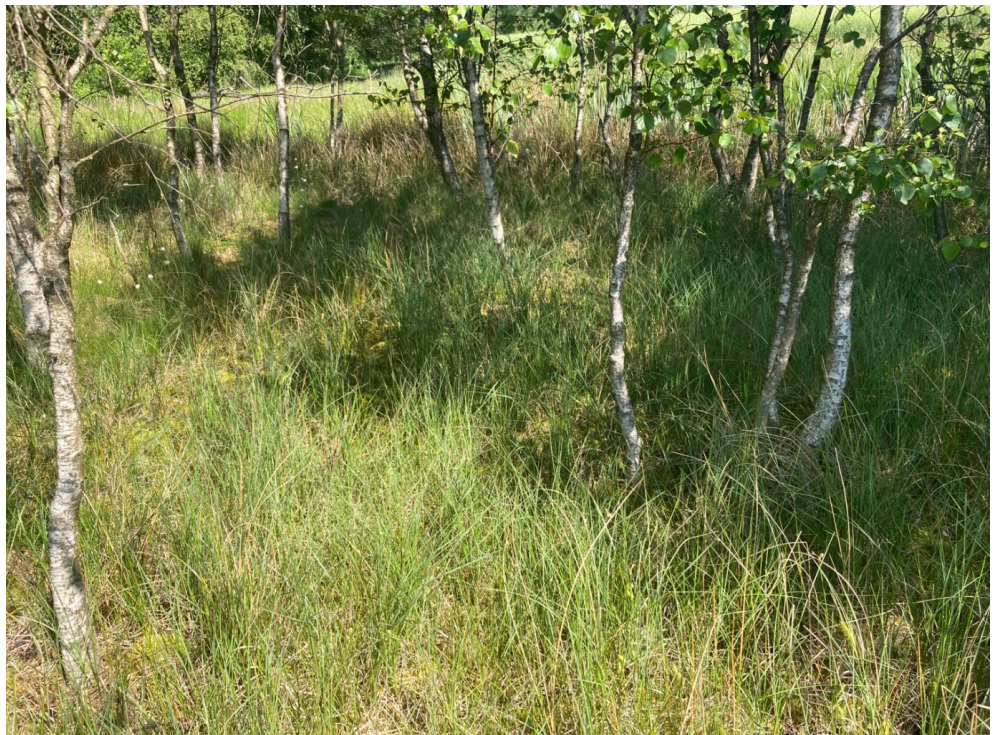
Figur 3-5 KN008E – Eng i mark med våde partier.

| Lokalitets-nummer | Natur-type | Naturtil-stand | Beskrivelse |
|---|---|---|---|
| KN008E | Eng | III | En eng omgivet af landbrug og skov. Engen rummer to mindre og fugtige lavninger; den ene med indslag af søvegetation og den anden med birk, spagnum og kærluld. Lavningerne er KN019X og KN026X, og kan ikke registreres som søer. |

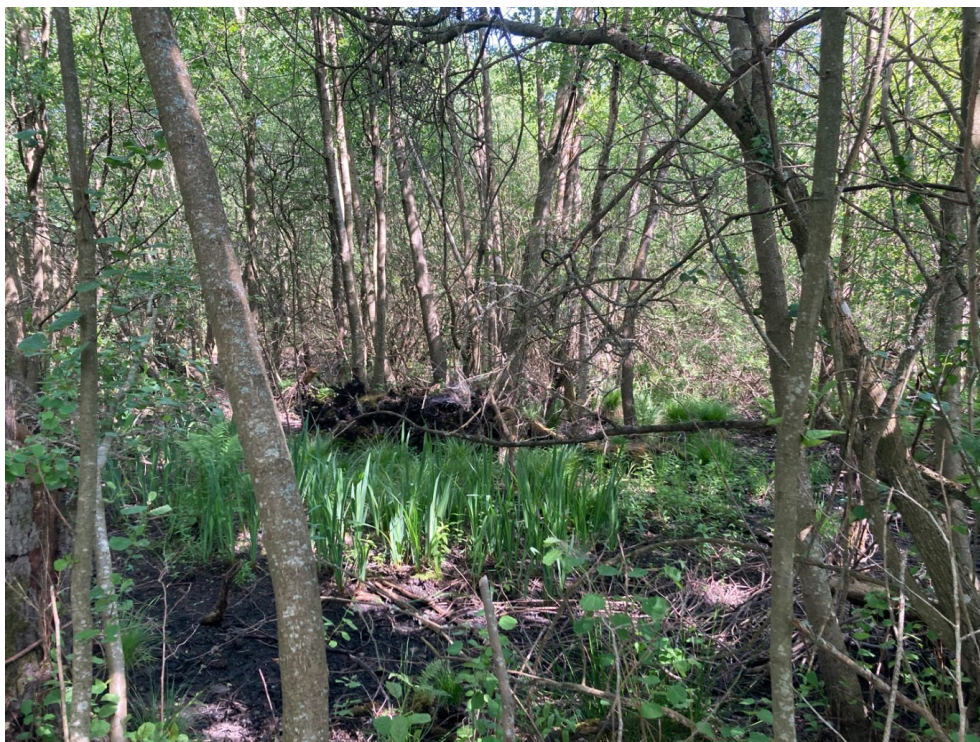
Figur 3-6 KN09M – Skovmose i ådal.

| Lokalitets-nummer | Natur-type | Naturtil-stand | Beskrivelse |
|---|---|---|---|
| KN009M | Mose | III | En skovbevokset mose med rød-el og pilekrat i ådals-lavning som indeholder to søer (KN38S og KN39S). |

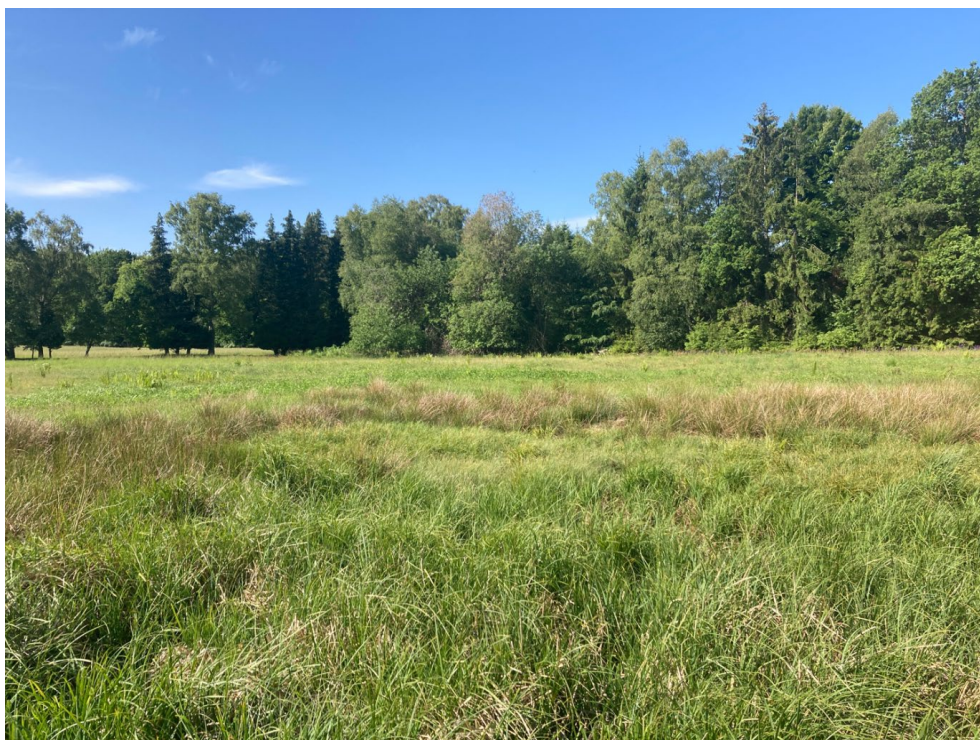
Figur 3-7 KN017X – Brakmark som ikke er § 3.

| Lokalitets-nummer | Natur-type | Naturtil-stand | Beskrivelse |
|---|---|---|---|
| KN017X | Ikke § 3 | N/A | En græsmark eller ruderat som ejeren har ladet stå brak i en årrække. Området rummer to lavninger med engkarakter (herunder KN048X), som dog er for små til § 3. Resten af området er for tørt til eng, og rummer ikke nok rosetplanter til at være overdrev. |

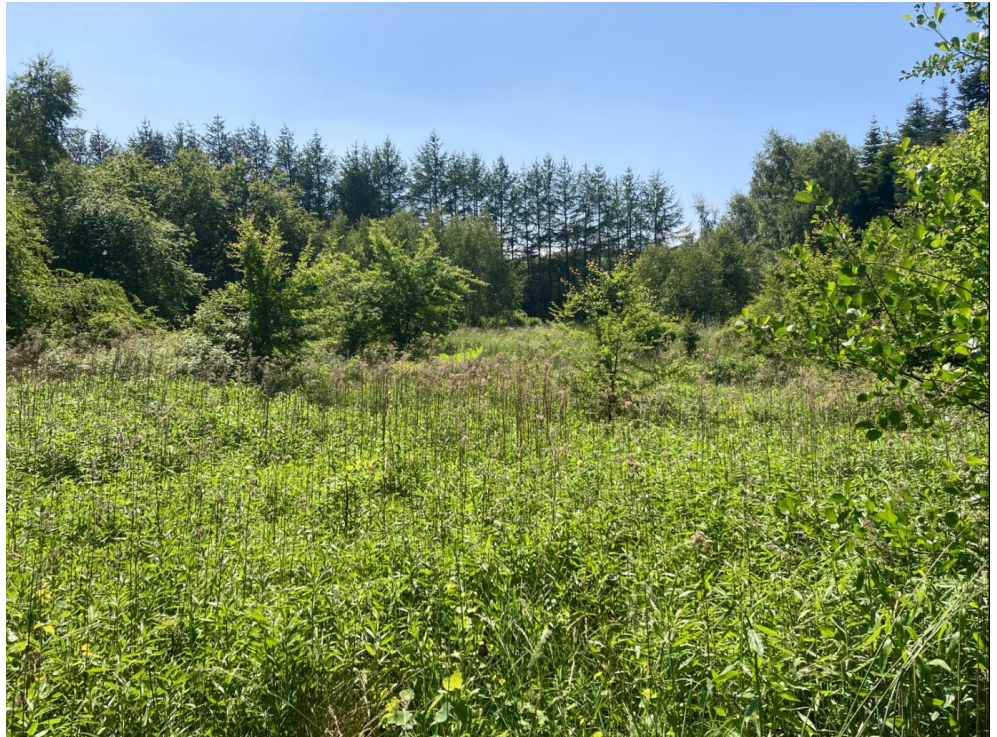
*Figur 3-8      KN018X – Lysning i skov som ikke er § 3 (og stor forekomst af sildig gyldenris).*

| Lokalitets-nummer | Natur-type | Naturtil-stand | Beskrivelse |
|---|---|---|---|
| KN018X | Ikke § 3 | N/A | Lysninger i skoven og rydninger under luftledninger, som er for tørre til at være mose. Kun små pletter med fugtigbundsvegetation hist og her, som samlet er for små til arealkravet for § 3. Stor (dominerende) forekomst af invasive arter, særligt på arealet under den eksisterende højspændingsledning. Området er ikke kortlagt som fredskov og lokaliteten kan derfor ligeledes ikke være omfattet af skovlovens § 28. |

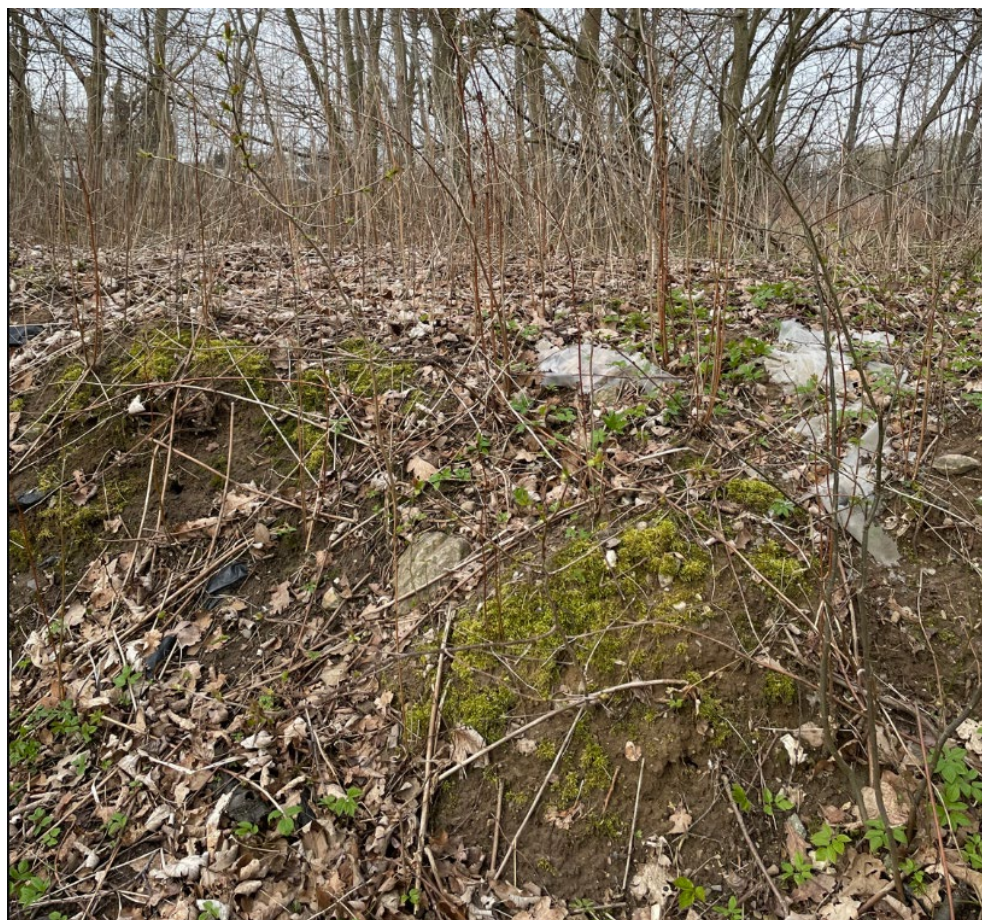
Figur 3-12 KN058D.

| Lokalitetsnummer | DigeID og matrikelnummer | Digetype | Beskrivelse |
|---|---|---|---|
| KN058D | D00.006.375<br><br>1v, Nyrup By, Tikøb<br><br>Og<br><br>1ab, Munkegårde, Tikøb | Jorddige | Et ca. 10 meter bredt og 4 meter højt dige, med bund af ler og muldjord. Diget er tilskygget og med opvækst af fuglekirsebær, stilk-eg, vortebirk, pil sp., vedbend, sildig gyldenris og ahorn. Diget er ikke egnet for markfirben. |

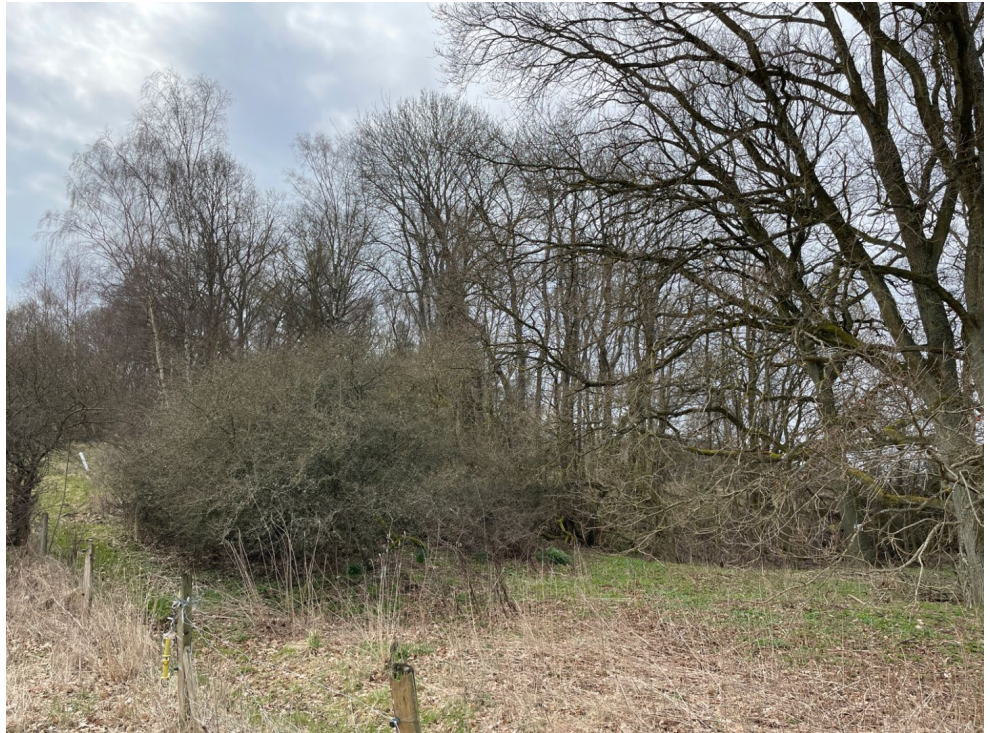
Figur 3-13 KN059D.

| Lokalitetsnummer | DigeID og matrikelnummer | Digetype | Beskrivelse |
|---|---|---|---|
| KN059D | D00.008.821<br><br>1p, Nyrup By, Tikøb | Intet dige | Ved besigtigelsen fremgik arealet som en forhøjning uden digepræg. Forhøjningen var skygget og med tæt opvækst af stilk-eg, vortebirk, æble sp. og diverse græsser. Arealet er ikke egnet for markfirben. |

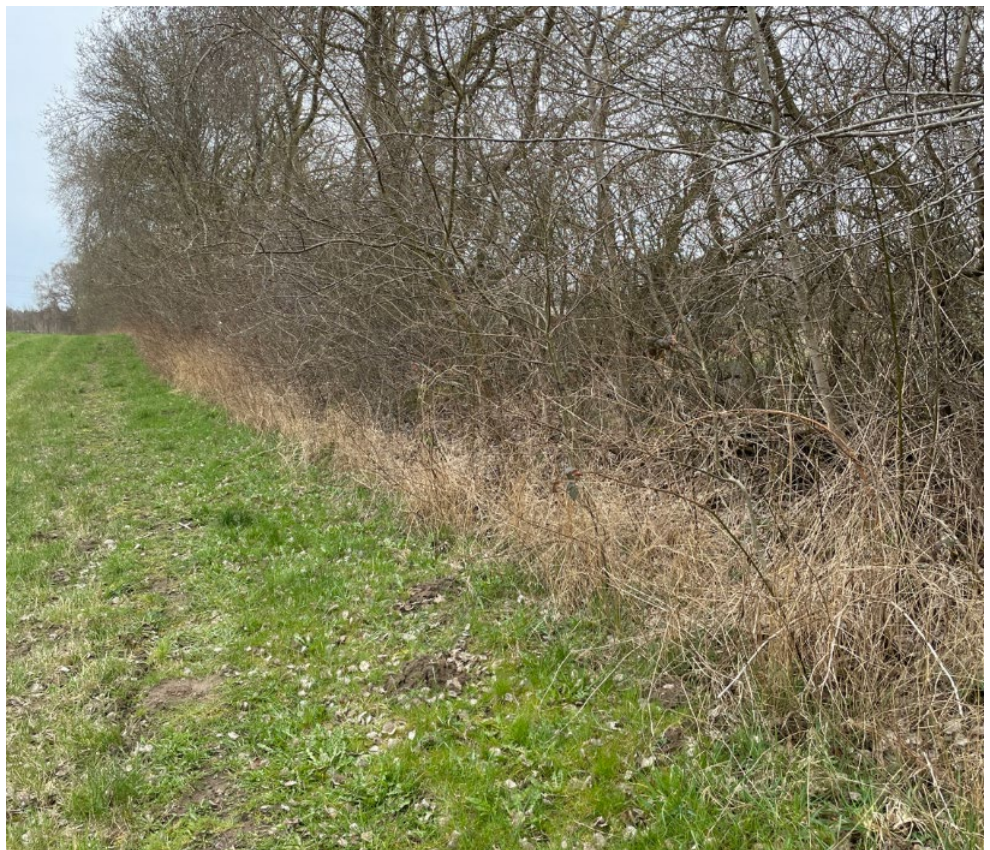
Figur 3-14 KN060D.

| KN060D | D00.006.558<br><br>6i og 4h, Gurreby,<br>Tikøb | Sten- og<br>jorddige | Et ca. 2 meter bredt og 0,5 meter højt<br>dige, overgroet med birk, bøg og hyld,<br>samt bunddække af hindbær. Diget er<br>meget udskygget og er ikke egnet til<br>firben. |

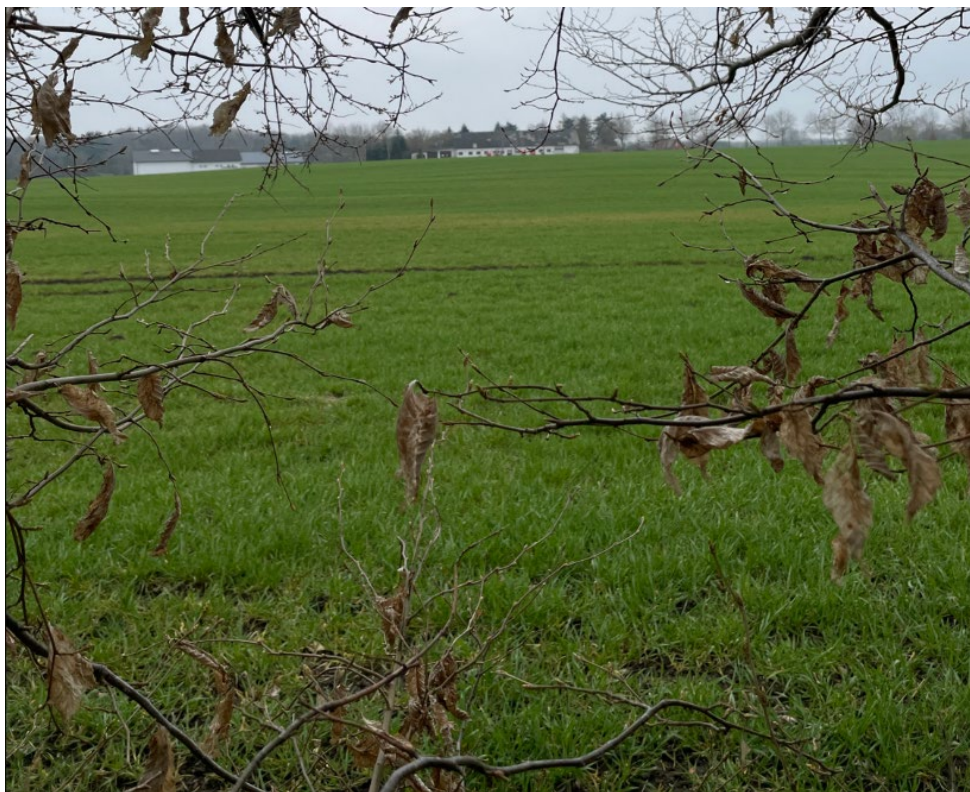
Figur 3-15 KN061D.

| KN061D | D00.009.779<br><br>6o, Borsholm By,<br>Hornbæk | Intet dige | Ved besigtigelsen, var der intet dige at<br>finde. Arealet er beliggende på en dyr-<br>ket mark. |

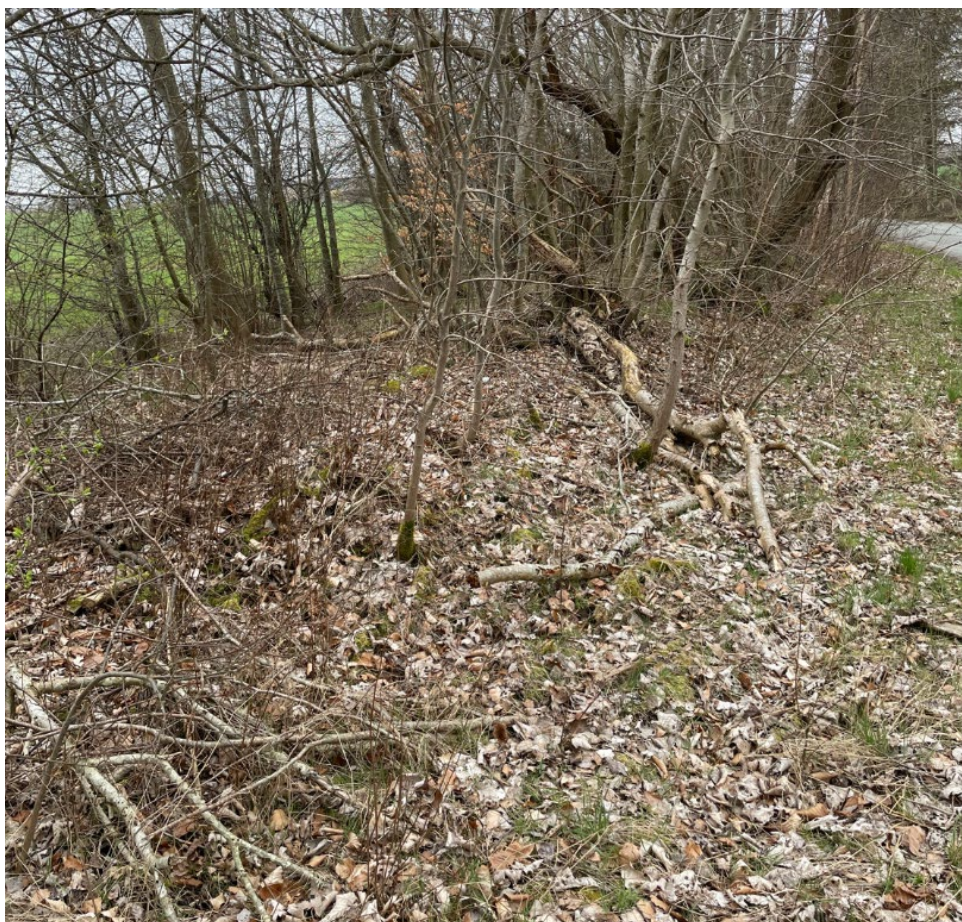
Figur 3-16 KN062D.

| KN062D | D00.007.709<br><br>30a, Saunte By,<br>Hornbæk<br><br>5b og 6o, Borsholm<br>By, Hornbæk | Jorddige | Et ca. 1 meter bredt og 0,2 meter højt<br>dige, der næsten er væk. Diget er<br>skygget og tilvokset med fuglekirse-<br>bær, engriflet hvidtjørn, almindelig<br>hyld og diverse græsser. Diget er ikke<br>egnet for markfirben. |
