ENERGINET NORDHAVN NOTAT
VEDRØRENDE GRØNBROGEDE
TUDSER
MAJ 2024

Projektnavn	KBH05 – Baseline notat i forbindelse med offshore miljøundersøgelser
Kunde	Energinet
Kontaktperson	Bjørn Pedersen
Projektleder	Jan Nicolaisen
Projektnummer WSP	22003760
Til	Bjørn Pedersen
Udarbejdet af	Claus Goldberg
Kvalitetssikret af	Jan Nicolaisen Frydensberg
Godkendt af	Lea Bjerre Schmidt
Version	2
Versionsdato	08-05-2024

1 NOTAT GRØNBROGET TUDSE, NORDHAVN

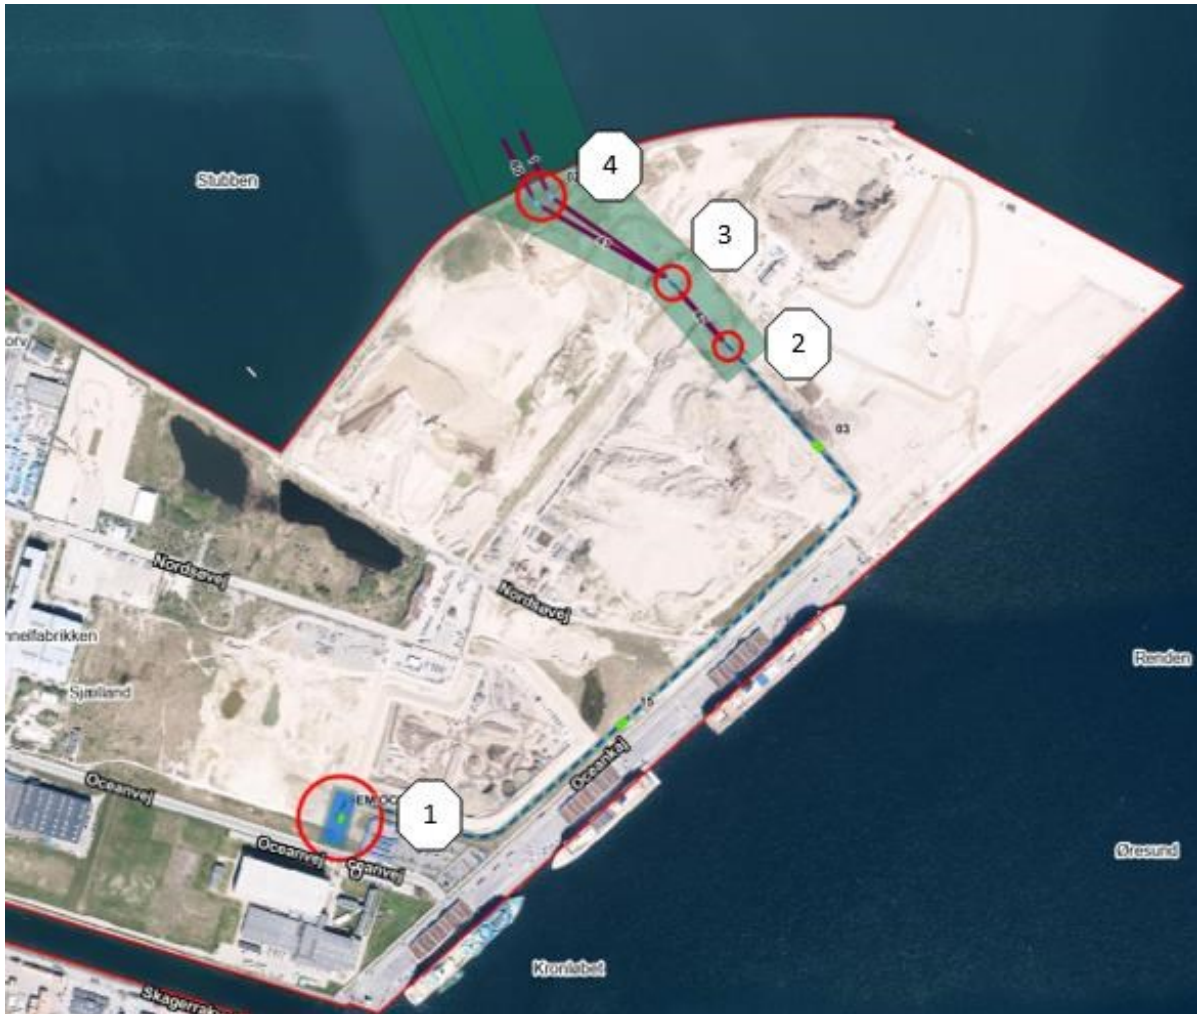
Figur 1-2 På figuren er vist placeringen af de fire byggepladser, der etableres for anlægsarbejdet med det beskrevne elkabel. De fire placeringer er nummereret så der enklere kan henvises til placeringerne i teksten nedenfor.

De tre arbejdsområder, nr. 2, 3 og 4 jf. Figur 1-2, vil være ca. 700 m². Arbejdsområde nr. 1 (byggepladsen for den ny højspændingsstation) vil have en størrelse på ca. 35 x 90 meter (ca. 3.150 m²). Der anlægges omkring disse arbejdsområder temporære paddehegn af plastik, hvor det sikres, at der ikke er passage under eller over disse som beskrevet i foregående afsnit. Paddehegnene vil være opsat i hele anlægsperioden, og det kan for byggeplads fire ikke afvises, at der vil kunne ske vandring af individer af grønbroget tudse her. Grønbroget tudse kan dog vandre over store afstande op til flere kilometer. Dette paddehegn udgør en meget kort barriere på 25-30 meter, som padderne uden problemer kan vandre udenom.

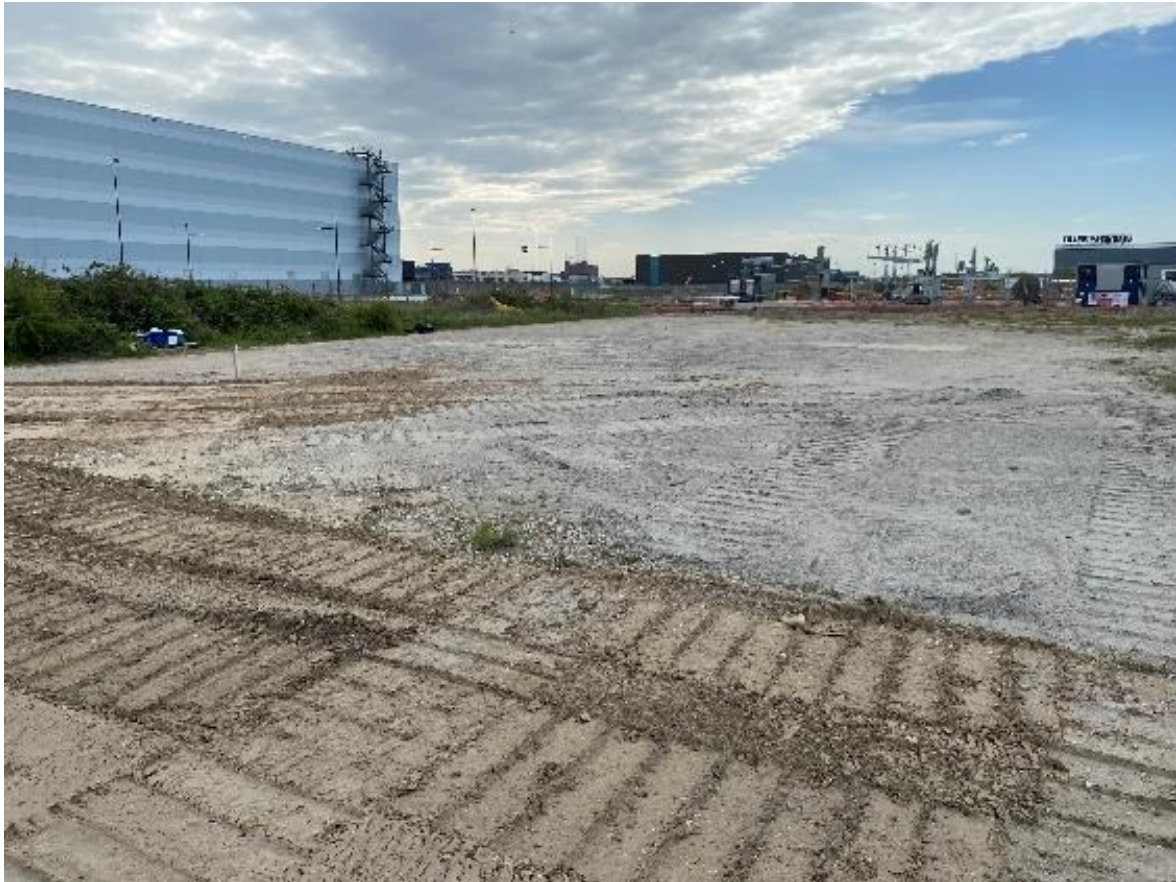
Figur 1-3 Byggeplads 1 ud til Oceanvej (er til venstre mellem det afbillede areal og Unicef højlager). Der er tale om et stærkt modificeret areal blandt andet tæt på en transformerstation, hvor der er etableret paddehegn (mobil type paddehegn af plastik). Nordøst for den planlagte placering af byggepladsen var der opsat tilsvarende paddehegn for foden af høj jordvold. Der er ca. 100 meter væk mindre lavvandede vandansamlinger, der blev besigtiget men vurderes at være uegnede som ynglesteder for grønbroget tudse.

Området, hvor byggepladsen etableres, er ikke et egnet ynglested for grønbroget tudse. Der er temporære lavvandede områder ca. 100 meter nord for det planlagte sted, men det er stærkt lavvandede temporære vandansamlinger, på besigtigelsestidspunktet med mange gæs, ænder og måger. De pågældende steder er ikke egnet ynglested for arten. Området er i øvrigt i omgivelserne præget af voldsom trafik (Oceanvej). Selve området er ikke egnet rasteområde, fordi jorden på stedet er med meget fast overflade, og adgangsforholdene til stedet for padder er dårlige. Der er både vest for ved en transformerstation og mod nord nedenfor en høj jordvold opsat paddehegn. Det vurderes at være en uegnet vandrerute for arten. På grund af områdets sammenpressede og hårde overflade, hvor etableringen af hegnet sker i dagtimerne, vurderes det usandsynligt, at der vil være tudser på stedet, når hegnet opsættes.

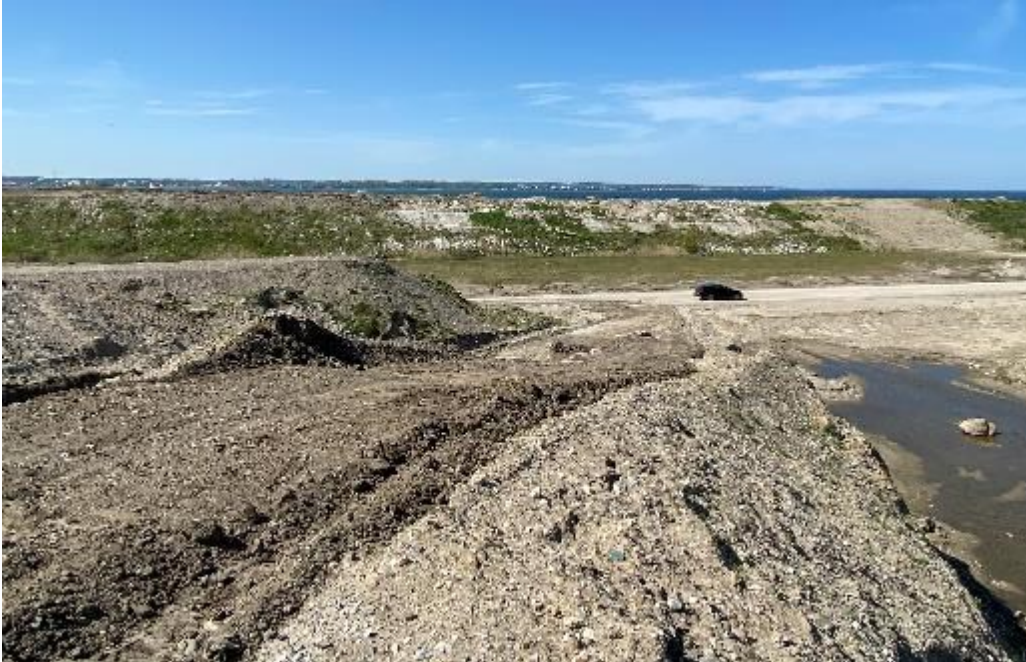
Figur 1-4 Byggeplads 2, et nærbillede for den planlagte anlægsplads er vist på næste figur. Pladsen er nedenfor en meget stor etableret jordbunke, hvor der er en ansamling af trykvand/skybrudsvand. Vandansamlingerne er ikke egnede ynglesteder for tudserne.

Området, hvor byggepladsen etableres, er ikke et egnet ynglested for grønbroget tudse. Der er et temporært lavvandet område ved den planlagte byggeplads, men det er op presset vand/skybrudsvand under udtørring. Der var mange fugle i området specielt grågæs og ænder. Det pågældende sted er ikke egnet ynglested for arten. Området er i øvrigt i omgivelserne præget af væsentlig tung trafik, og på besigtigelsestidspunktet skete der flytning af store jordmængder vest for skråningen ved området, der udgøres af et meget stort område med jordopfyld. Der er ikke indenfor 100 meter til alle sider observeret egnede ynglevandhuller. Selve området vurderes at være uegnet rasteområde blandt andet på grund af væsentlig afstand til potentielle yngleområder, og fordi der forholdsvis tæt på til begge sider er væsentlig trafik. Det vurderes heller ikke at være en hverken egnet eller "naturlig" vandrerute for arten. På grund af områdets sammenpressede og hårde overflade, hvor etableringen af hegnet sker i dagtimerne, vurderes det usandsynligt, at der vil være tudser på stedet, når hegnet opsættes.

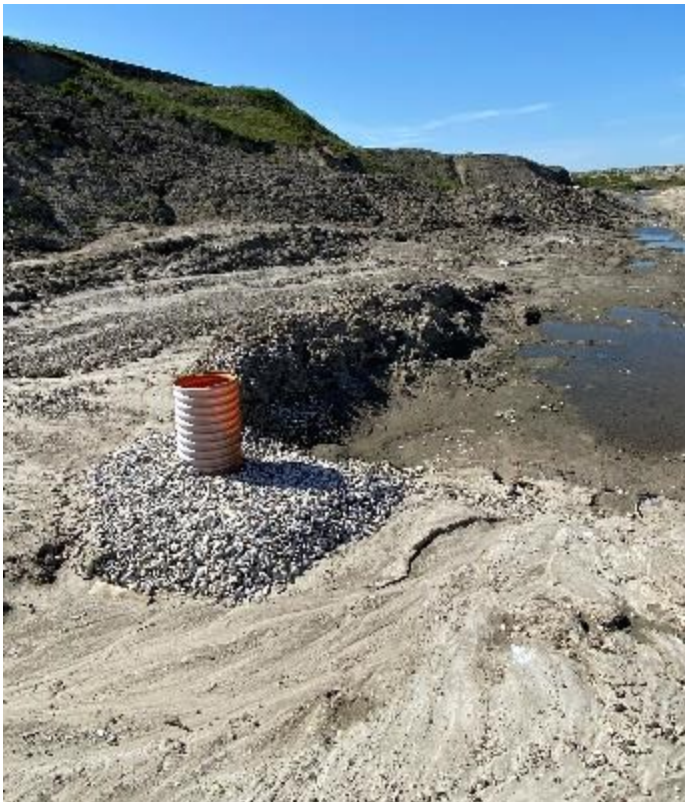
Figur 1-5 Byggeplads 2 Nærbillede ved den planlagte byggeplads (centralt i billedet), vandansamlingen i billedet er temporær og der er ikke egnede ynglesteder for arten indenfor 100 meter.

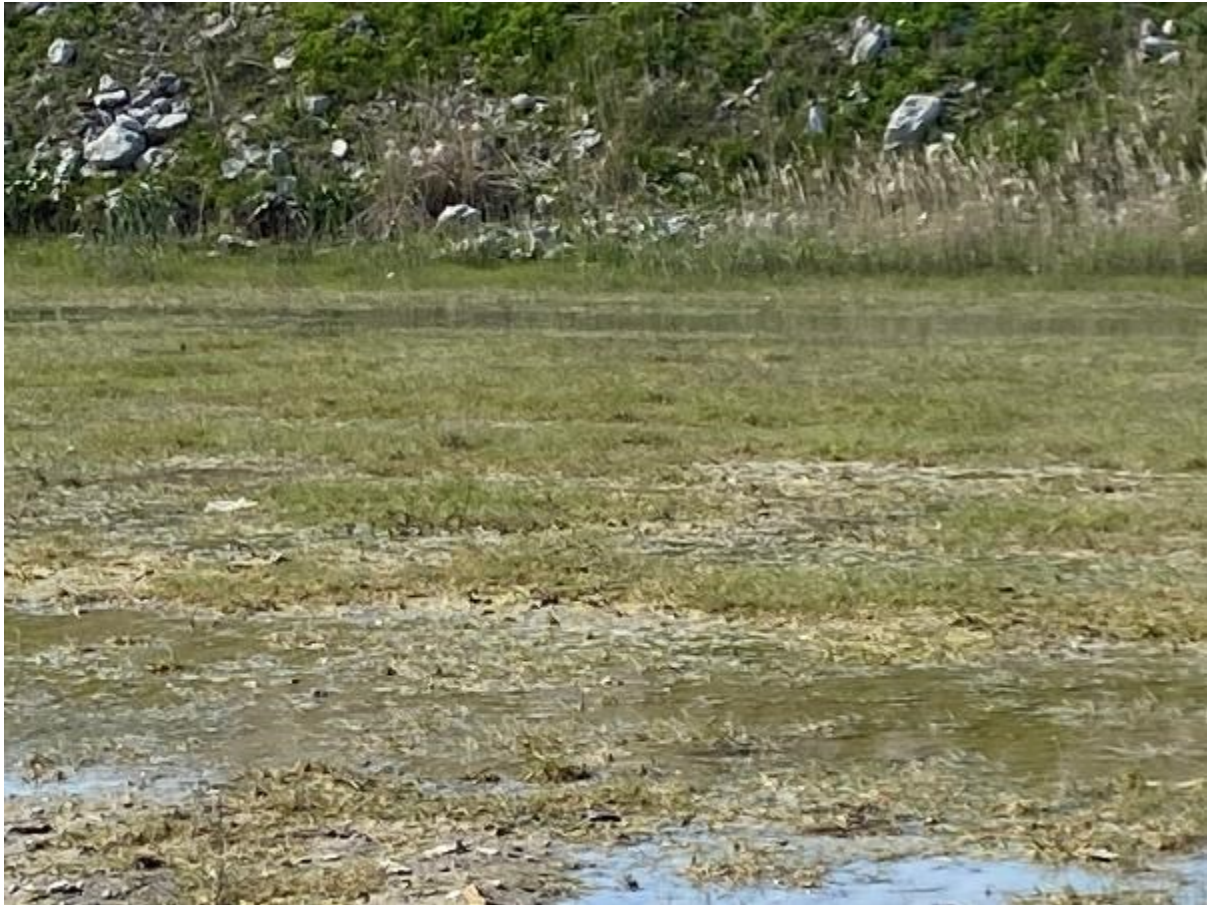
Figur 1-6 Byggeplads 3, placeringen er centralt i billedet tæt ved skråningen i baggrunden. Den planlagte byggeplads er nedenfor en meget stor jordansamling (vist på følgende foto). Der er trykvand/skybrudsvand mellem vejen og jordbunken i baggrunden af billedet. Vegetationen på billedet er engplanter og ikke vandplanter som tegn på, at området normalt ikke er vanddækket.

Området, hvor byggepladsen etableres, er ikke et egnet ynglested for grønbroget tudse. Der er et temporært lavvandet område nær ved den planlagte byggeplads. Men det pågældende sted er ikke egnet ynglested for arten. Området er i øvrigt i omgivelserne præget af voldsom tung trafik og på besigtigelsestidspunktet skete der flytning af store jordmængder tæt ved stedet. Det er også tæt på parkeringsplads for personbiler og store anlægsmaskiner. Der er ikke indenfor 100 meter til alle sider observeret egnede ynglevandhuller. Selve området er ikke egnet rasteområde, fordi jorden på stedet er fast iblandet sten, og adgangsforholdene til stedet for padder er dårlige. Det vurderes heller ikke at

være en hverken egnet eller "naturlig" vandrerute for arten. Etableringen af hegnet sker i dagtimerne, og det vurderes usandsynligt, at der vil være tudser på stedet, når hegnet opsættes.

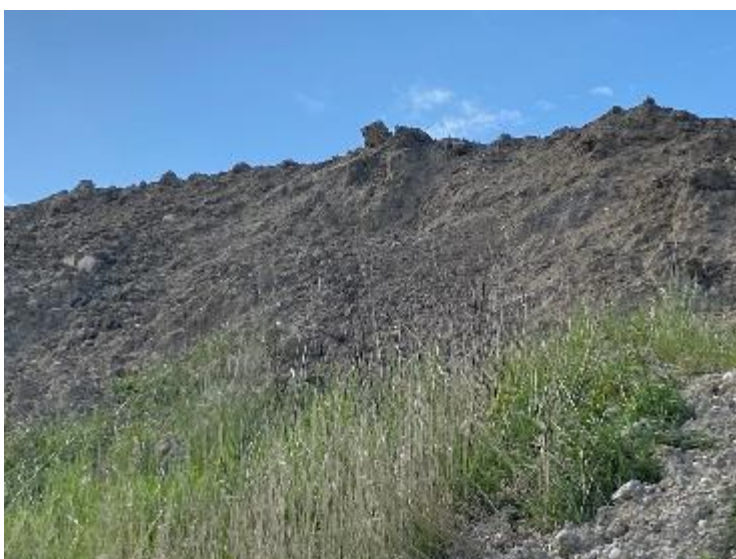
Figur 1-7 Jordbunke, med en højde på 15-20 meter, ved den planlagte byggeplads 3.

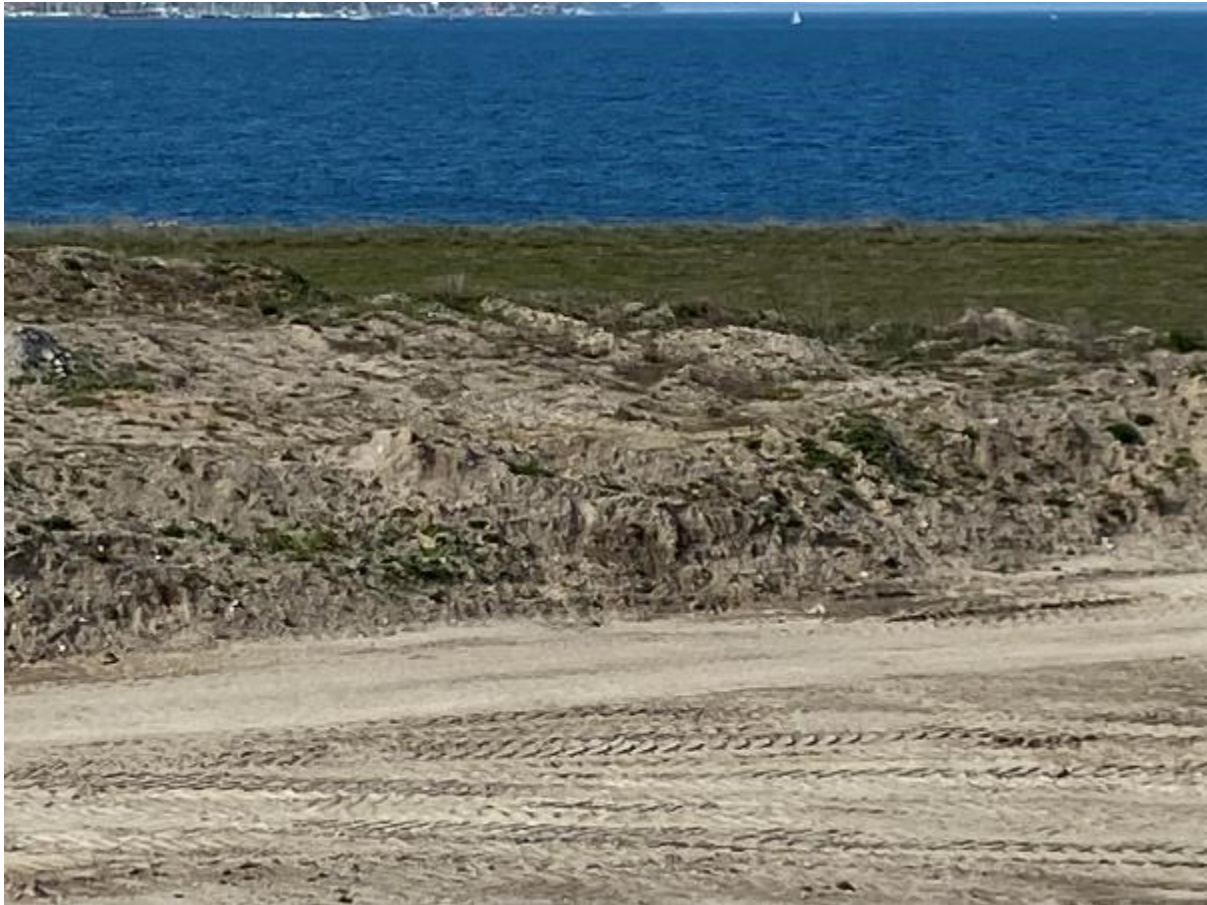
Figur 1-8 Byggeplads 4. Pladsen vil blive placeret centralt i billedet ca. 25 meter fra kystlinjen. Naturtypen på stedet er en blanding af engplanter og salttålede planter.

Området, hvor byggepladsen etableres, er ikke et egnet ynglested for grønbroget tudse. Der er tale om sammenhængende engvegetation med saltvandspåvirkning. Det pågældende sted er ikke egnet ynglested for arten. Selve området er ikke egnet rasteområde for tudser på grund af sammenhængende vegetation uden strukturer til skjul. Det vurderes, at denne planlagte byggeplads er den eneste af de fire, der kunne være en del af vandrerute for arten. Etableringen af hegnet sker i dagtimerne, og det vurderes usandsynligt, at der vil være tudser på stedet, når hegnet opsættes.

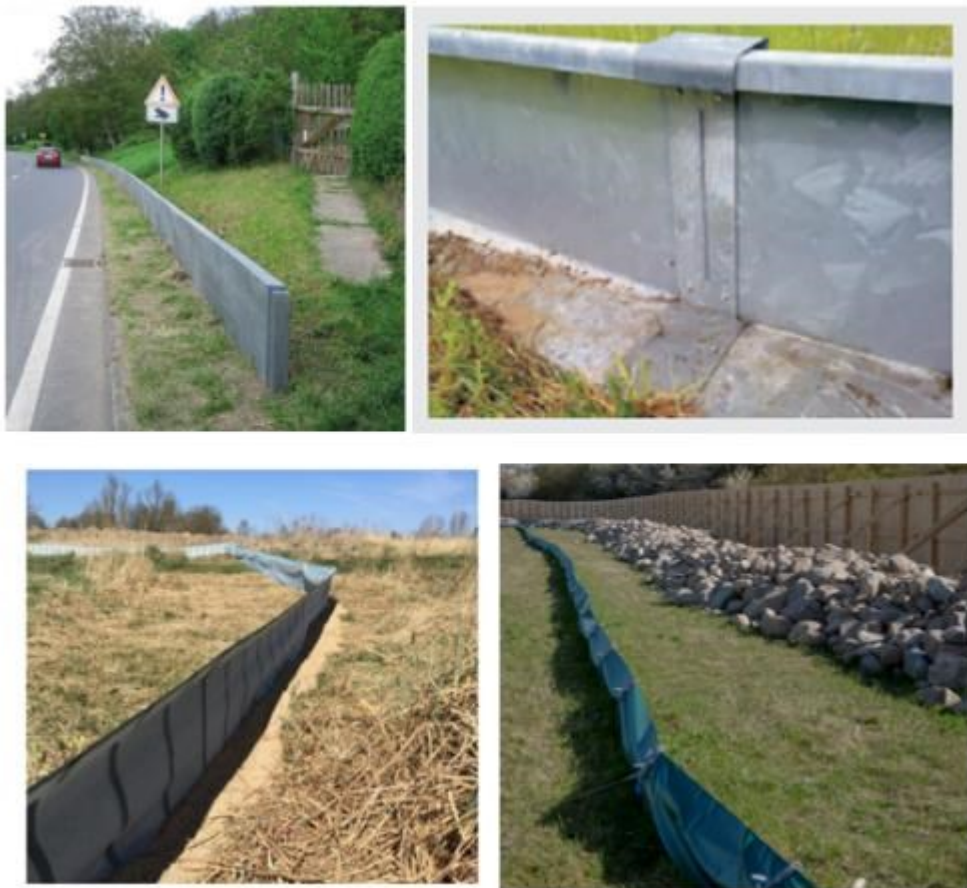
På Figur 1-9 nedenstående er vist forskellige udformninger af paddehegn, hvor der kan skelnes mellem faste hegn (beton og metal) og mobile hegn af plastik. Det er hensigten i nærværende projekt at anvende mobile hegn af plastik. Denne type i forskellig udformning blev set to steder under besigtigelsen tæt ved den planlagte byggeplads 1.

Figur 1-9 På figuren er vist en lodret betonkonstruktion, et metalhegn med ombøjet kant og to forskellige udformninger af mobile hegn af plastik.

En generel bemærkning fra Miljøstyrelsen vedrører hvilken type paddehegn, der vil blive anvendt og hvor længe. Som beskrevet i foregående afsnit er det hensigten at anvende temporære paddehegn af plastik materiale. Opsætningen sker i dagtimerne, og paddehegnet vil være monteret på byggepladshegnet i hele den periode, hvor anlægsarbejdet foregår på det enkelte arbejdsområde.
