Tryk Nord

**Kortlægning af miljøproblematiske stoffer i  
bygningsmaterialer**

Københavns Lufthavne A/S

Dato: 10. september 2025

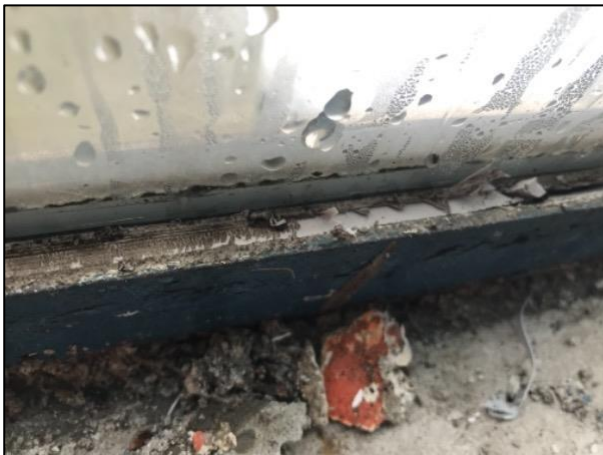
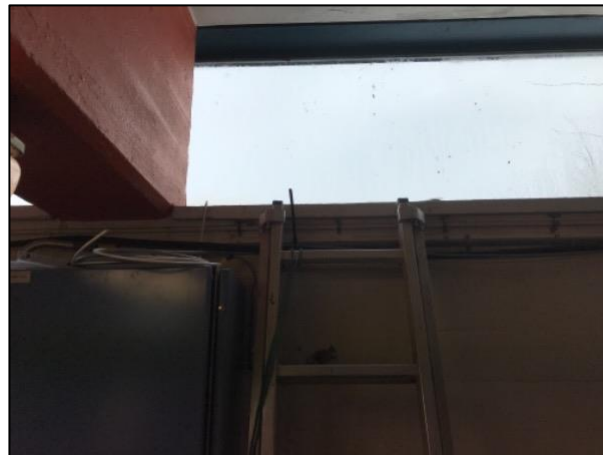
Id: 573, Bygningsdel: Vindue, enkelt-lags, Materiale: Fuge

| PCB | Klorparaffiner |
| 9,4 | u.d. |

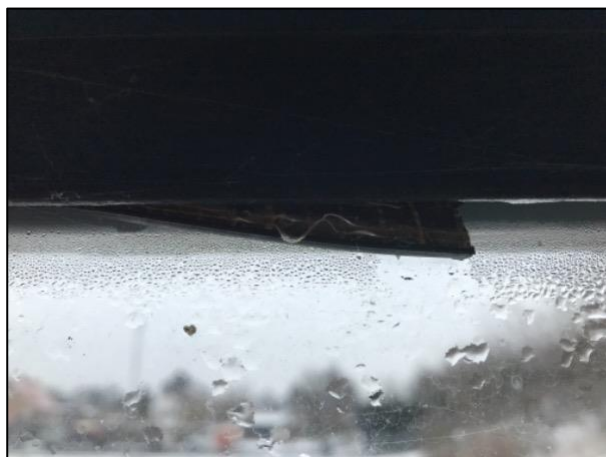
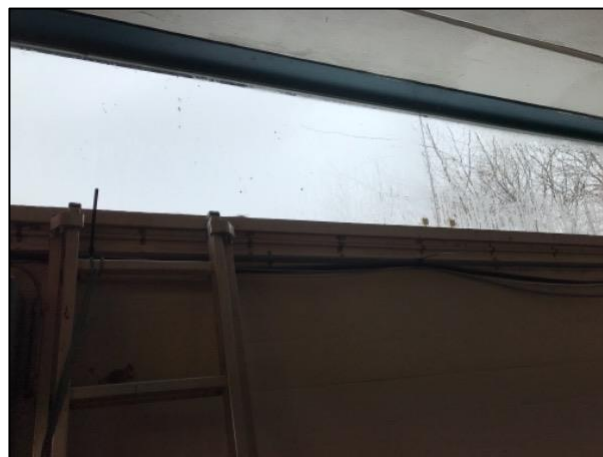
Id: 572, Bygningsdel: Vindue, enkelt-lags, Materiale: Fugebånd

| PCB | Klorparaffiner |
| 18 | u.d. |

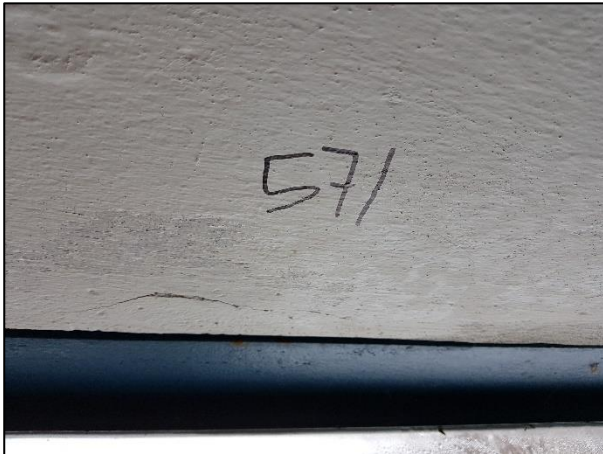
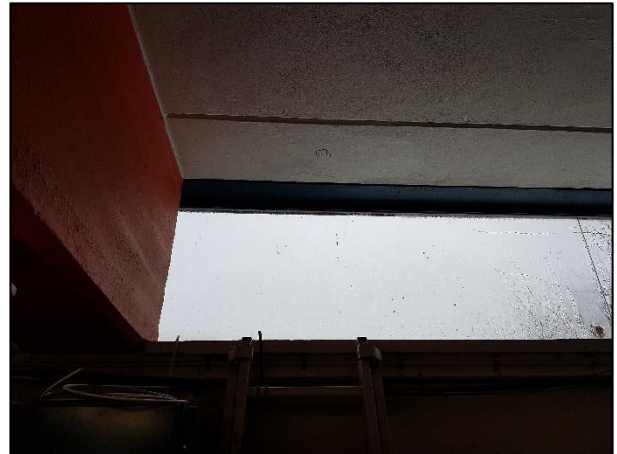
Id: 571, Bygningsdel: In situ betonloft, Materiale: Maling, hvid

| PCB | Cd | Cr | Cu | Ni | Pb | Zn | Hg |
| 43 | 0,85 | 9,2 | u.d. | 8,2 | 220 | 3.100 | 6 |

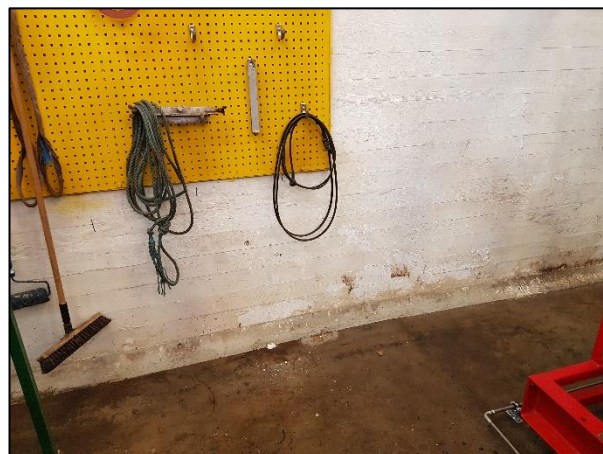
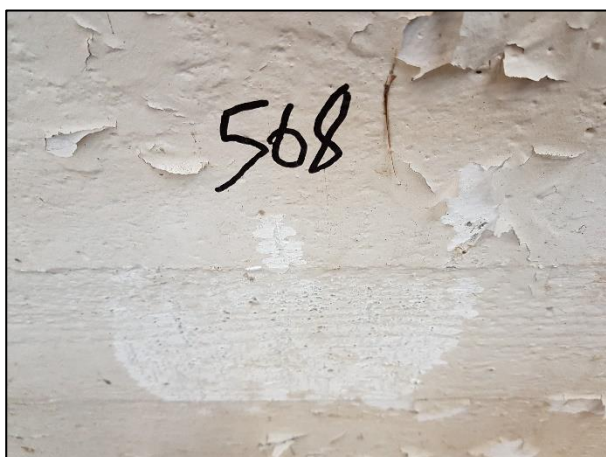
Id: 568, Bygningsdel: Ydervægge, in situ beton, Materiale: Maling blandeprøve, hvid

| PCB | Cd | Cr | Cu | Ni | Pb | Zn | Hg |
