# Tryk Nord

## **Kortlægning af miljøproblematiske stoffer i bygningsmaterialer**

Københavns Lufthavne A/S

Dato: 10. september 2025

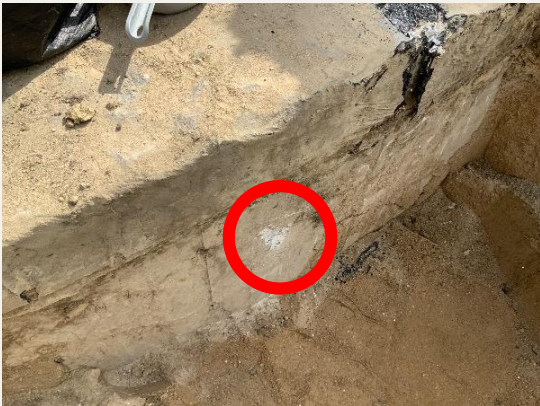
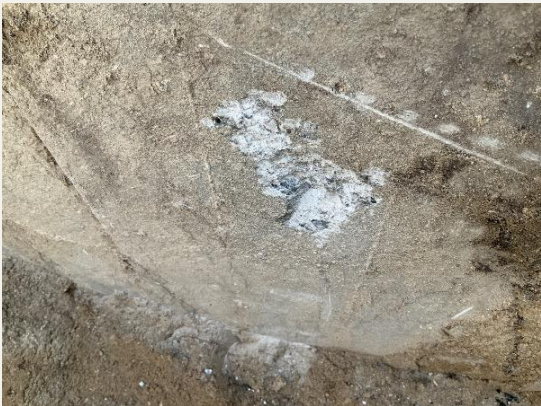
Id	Nærbillede	Oversigtsbillede	Farligt affald [mg/kg]	Forurenet affald [mg/kg]	Ikke-forurenet affald [mg/kg]
41786

Kulbrinter C20-C35/40: 630 Total Kulbrinter C6- C35/40: 660	PCB: # PAH, sum: 0,38 Benzo(a) pyren: I.D. Dibenzo(a,h) antracen: I.D. Naftalen: I.D. Benzo(b) flouranten: # Benzo(j) flouranten: I.D. Benzo(k) flouranten: # Kulbrinter C6-C10: # Kulbrinter C10-C15: # Kulbrinter C15-C20: 32 Benzo(b,j)fluoranten: I.D. Indeno(1, 2, 3, cd)pyren: I.D. Chrysen: 0,12 Benzo(a)anthracen: 0,12
41785	Intet foto

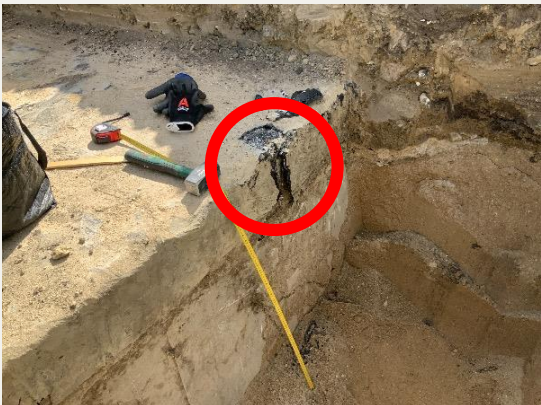
PAH, sum: 6,6 Benzo(a) pyren: 1,4	PCB: # Asbest: Ikke påvist Dibenzo(a,h) antracen: 0,26 Naftalen: 1,2 Benzo(b) flouranten: 2,8 Benzo(j) flouranten: 0,26 Benzo(k) flouranten: 0,17 Chrysen: 2,9 Benzo(b,j)fluoranten: 2,8 Benzo(a)anthracen: 1,2

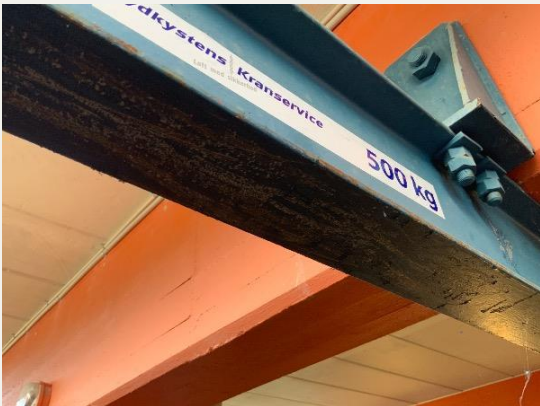
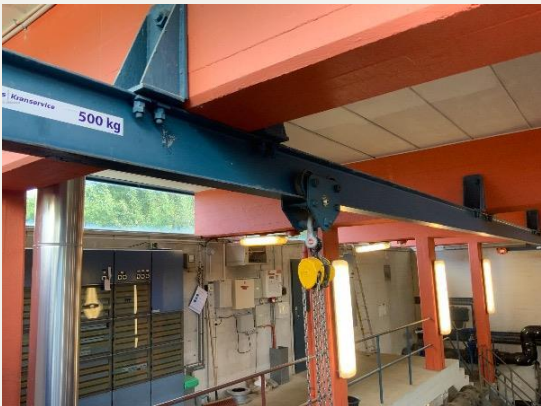
Id	Nærbillede	Oversigtsbillede	Farligt affald [mg/kg]	Forurenet affald [mg/kg]	Ikke-forurenet affald [mg/kg]
41773

PCB: 72 Cr-total: 3100 Pb: 3000 Zn: 26000	Cd: 11 Cu: 550 Ni: 55 Hg: 51 As: 67	
41772

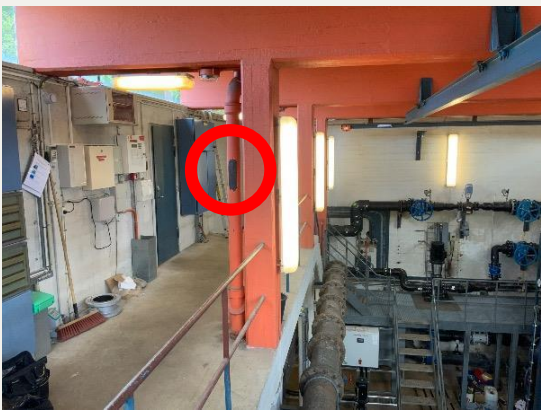
Zn: 64000	PCB: 20 Cd: 28 Pb: 770 Hg: 39	Cr-total: 16 Cu: 7,6 Ni: 12 As: I.D.

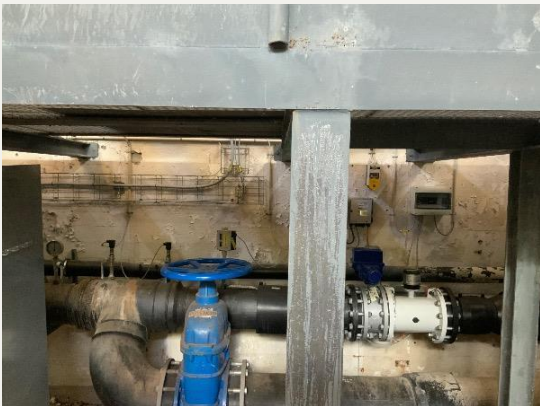
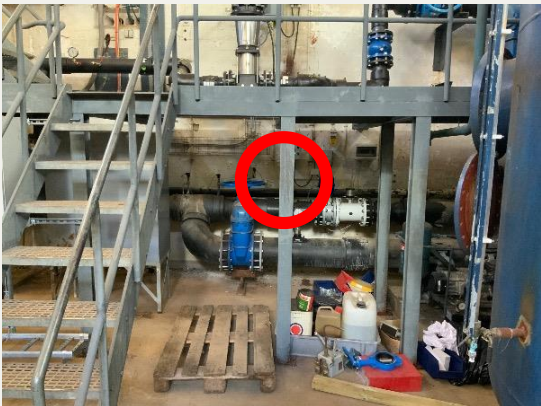
Id	Nærbillede	Oversigtsbillede	Farligt affald [mg/kg]	Forurenet affald [mg/kg]	Ikke-forurenet affald [mg/kg]
41771

Zn: 510000	PCB: 33 Cd: 28 Cu: 840 Ni: 330 Pb: 63 As: 34	Cr-total: 180 Hg: 0,62
41770

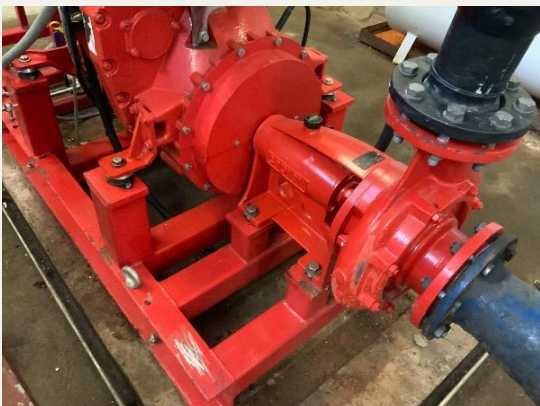
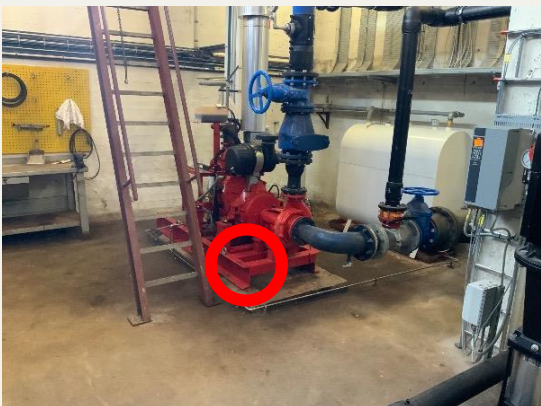
Zn: 14000	PCB: 2,1	Cd: 0,16 Cr-total: 19 Cu: 37 Ni: 20 Pb: 24 Hg: 0,49 As: 3,8

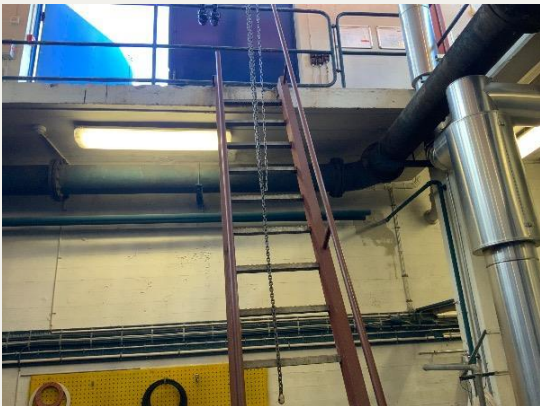
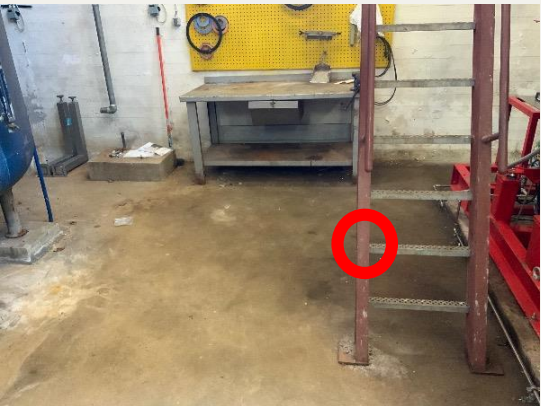
Id	Nærbillede	Oversigtsbillede	Farligt affald [mg/kg]	Forurenet affald [mg/kg]	Ikke-forurenet affald [mg/kg]
41769

Zn: 94000	PCB: 12 Cd: 12 Ni: 99 Pb: 91 As: 20	Cr-total: 120 Cu: 110 Hg: 0,73
41768

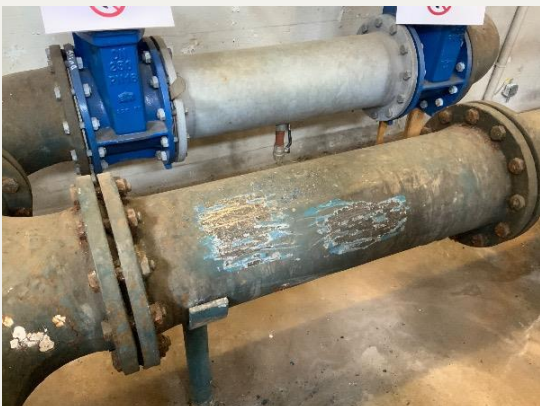
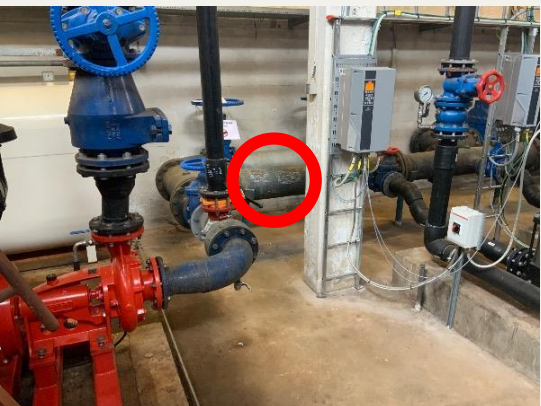
PCB: 56 Pb: 23000 Zn: 27000	Cd: 13 Cr-total: 990 Ni: 140 Hg: 11	Cu: 410 As: 8,9

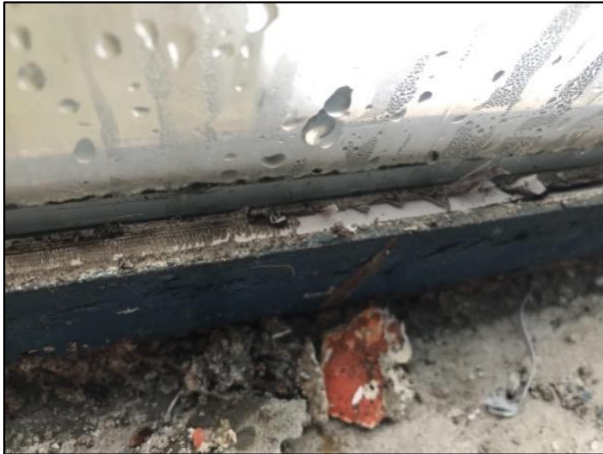
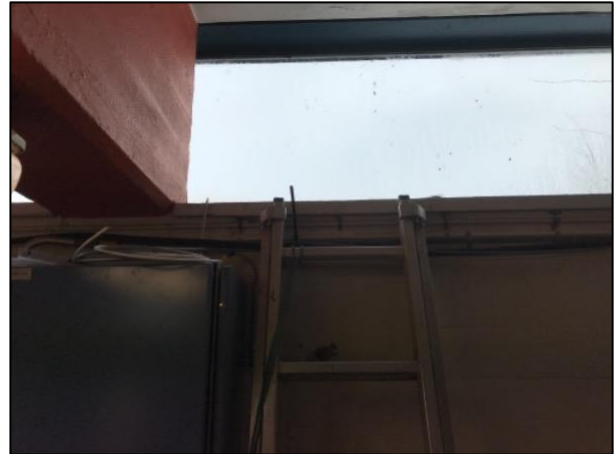
Id: 573, Bygningsdel: Vindue, enkelt-lags, Materiale: Fuge

PCB	Klorparaffiner
9,4	u.d.

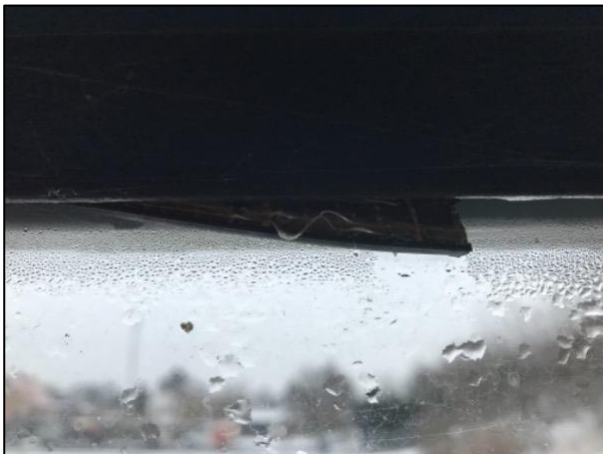
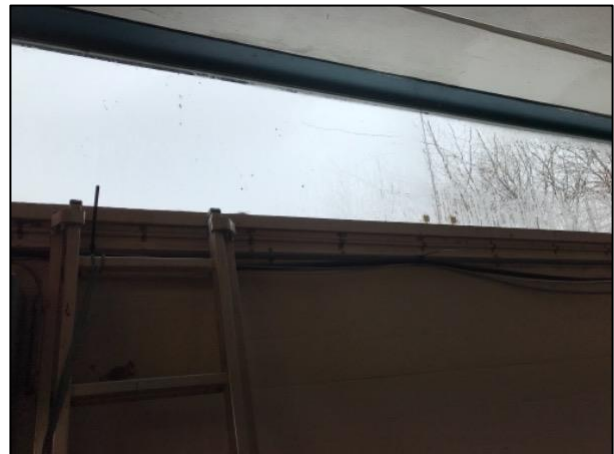
Id: 572, Bygningsdel: Vindue, enkelt-lags, Materiale: Fugebånd

PCB	Klorparaffiner
18	u.d.

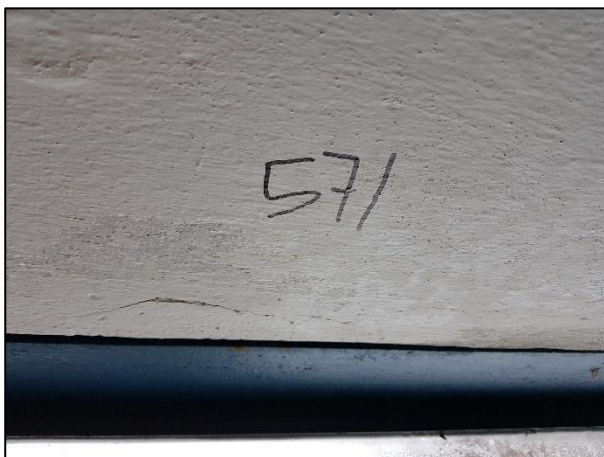
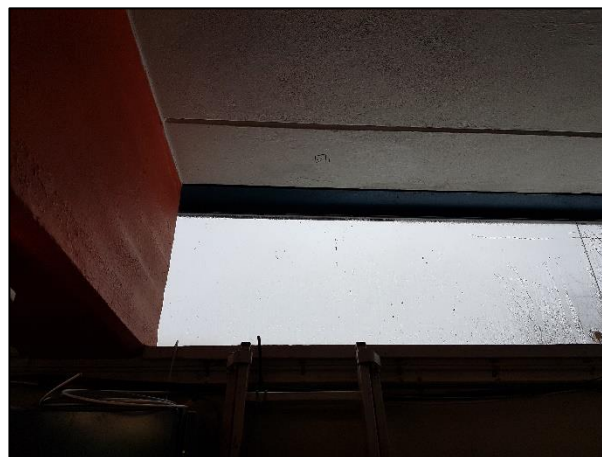
Id: 571, Bygningsdel: In situ betonloft, Materiale: Maling, hvid

PCB	Cd	Cr	Cu	Ni	Pb	Zn	Hg
43	0,85	9,2	u.d.	8,2	220	3.100	6

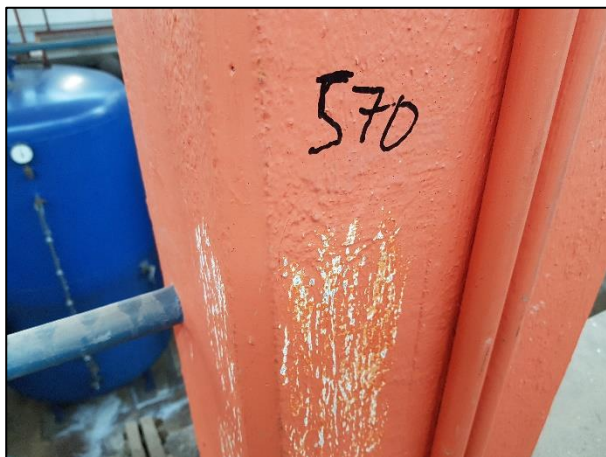
Id: 570, Bygningsdel: Betonsøjle, Materiale: Maling, orange

PCB	Cd	Cr	Cu	Ni	Pb	Zn	Hg
27	4	24	8,2	14	420	15.000	34

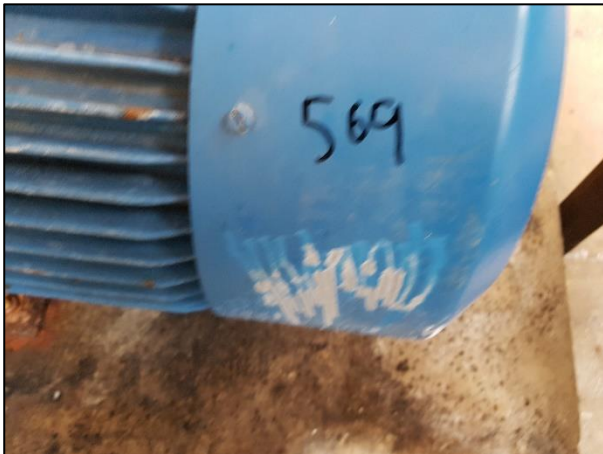
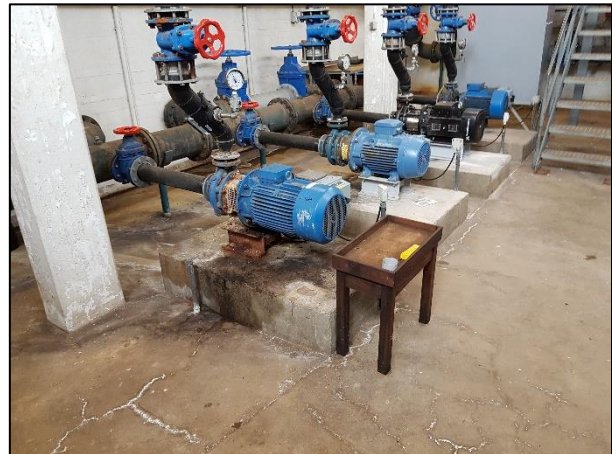
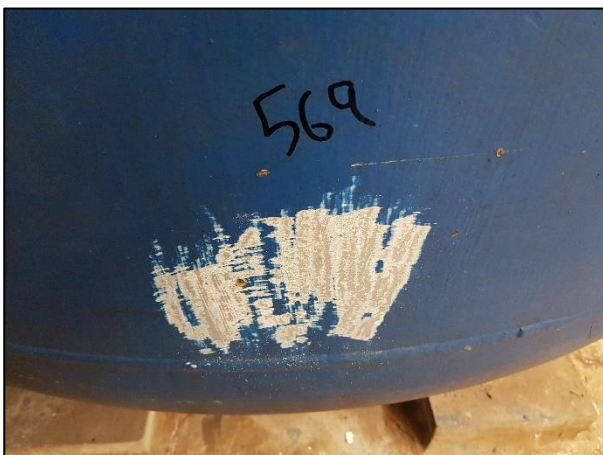
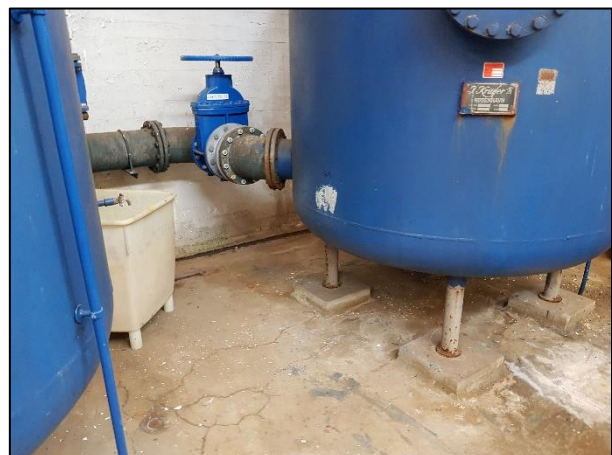
Id: 569, Bygningsdel: Silo og pumpe, Materiale: Maling blandeprøve på metal, blå

PCB	Cd	Cr	Cu	Ni	Pb	Zn	Hg
81	0,56	180	1.100	53	34	11.000	3,6

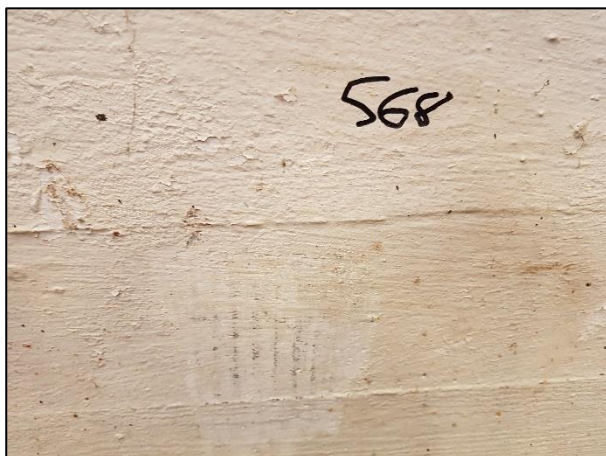
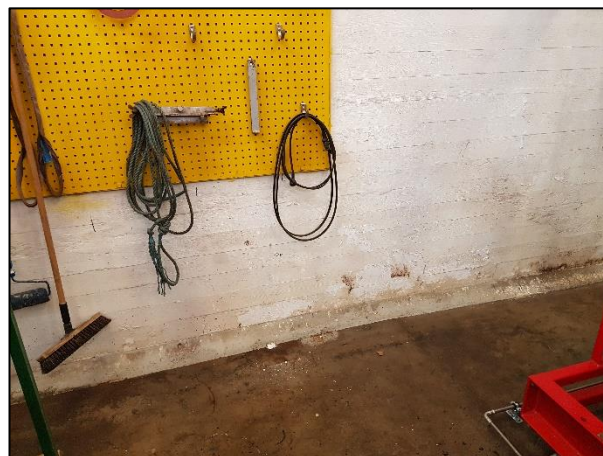
Id: 568, Bygningsdel: Ydervægge, in situ beton, Materiale: Maling blandeprøve, hvid

PCB	Cd	Cr	Cu	Ni	Pb	Zn	Hg
41	4,7	13	8,8	14	530	18.000	29
