# BESIGTIGELSESNOTAT FOR PLANOMRÅDE IDOMLUND

BESIGTIGELSESNOTAT

A251523-012

13-11-2024

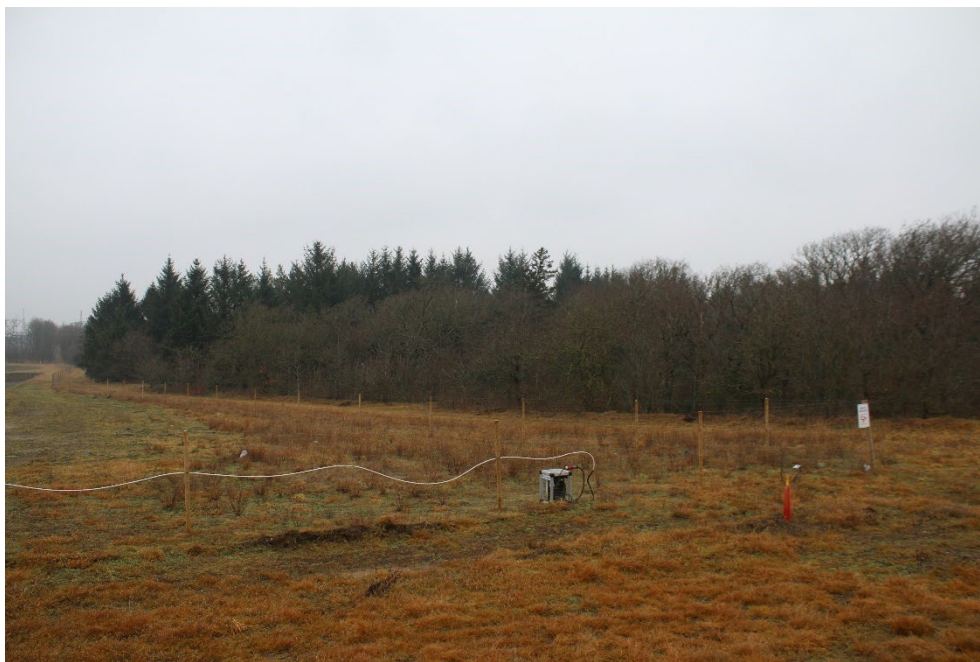
Det besigtigede delområde udgør en mindre del af et større fredskovsareal, der delvist er beliggende i den østlige del af planområdet (Figur 4-1).

*Figur 4-1 Fredskovsarealet set fra sydvest. Skoven rummer en blanding af nåle- og løvtræer.*

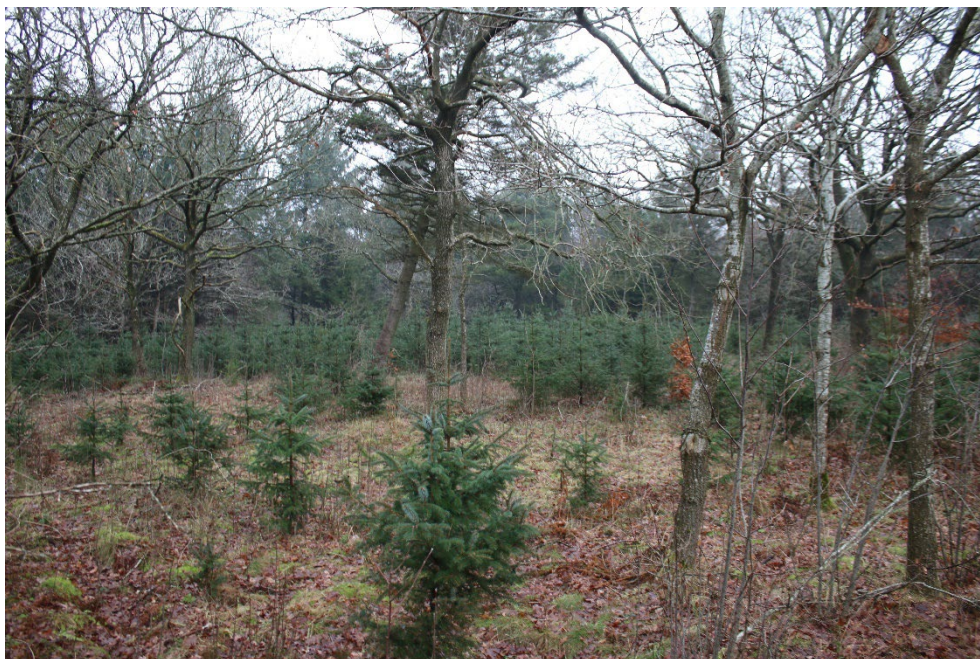
Indenfor fredskovsområdet – langs med en mindre skovsti, der passerer gennem området fra vest til øst – findes et område tilplantet med mindre grantræer (Figur 4-2). I udkanten af dette område er placeret en skydestige, der indikerer jagtmæssige interesser i skoven og dermed potentielt en høj forekomst af hjortevildt som rådyr og dådyr.

*Figur 4-2 Fredskovarealet rummer et mindre delområde, der er tilplantet med grantræer.*

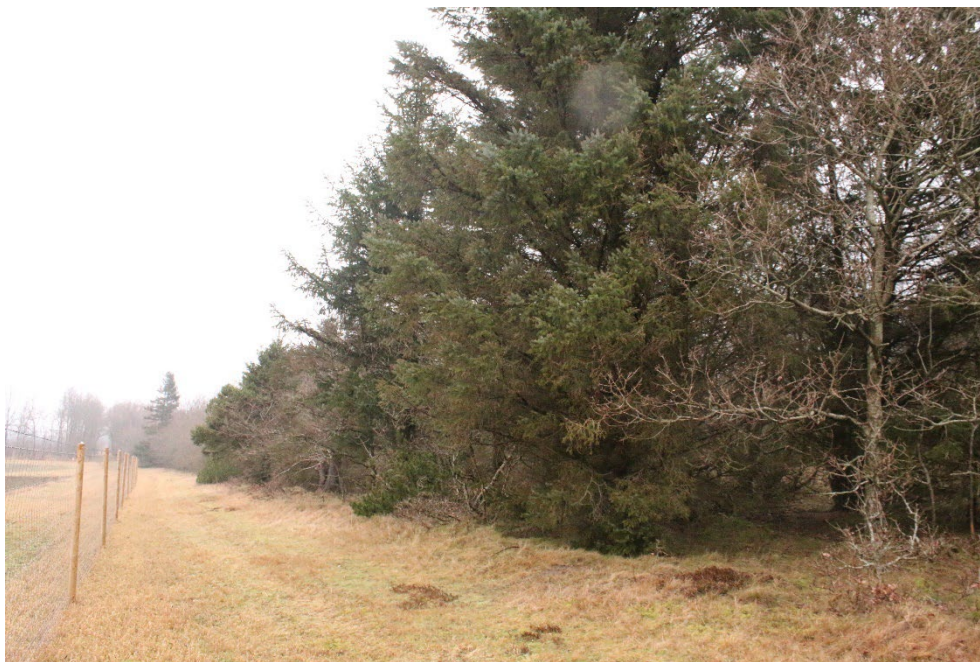
Længere mod nord skifter skoven karakter og består her hovedsageligt af forskellige arter af nåletræer, herunder mellemstore til store fyrretræer (Figur 4-4).

*Figur 4-4 Skovbrynet skifter flere steder karakter, hvor det mod syd primært består af løvtræer som eg, mens det længere mod nord skifter til nåletræer.*

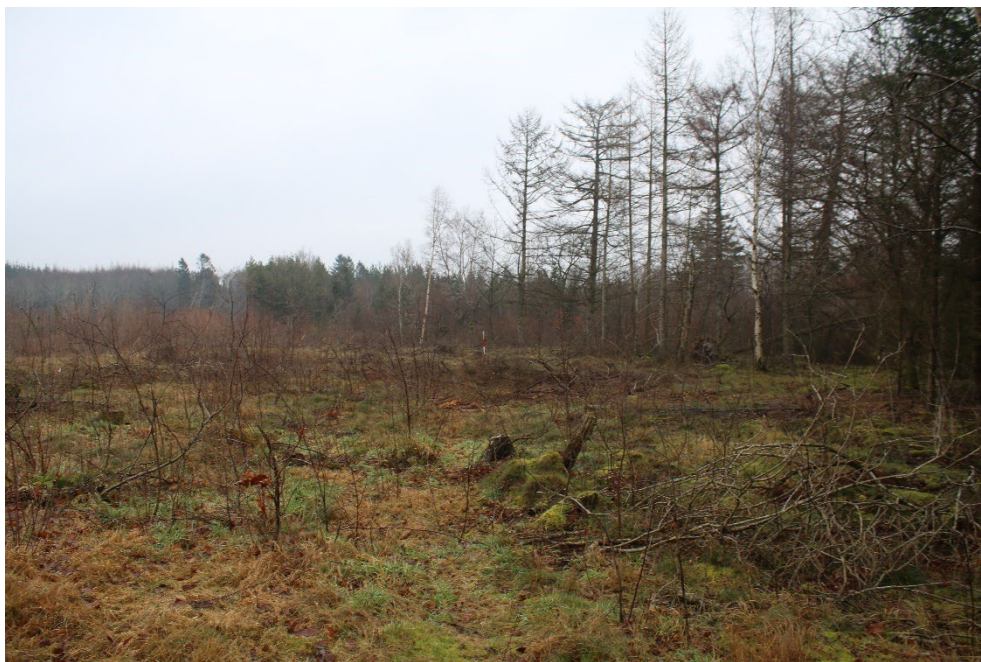
*Figur 4-6 Den sydvestlige del af skovområdet fremstår allerede i dag ryddet og kun med sparsom nyopvækst af forskellige træer og buske, mens området umiddelbart nord herfor fremstår tilplantet med ny skov.*

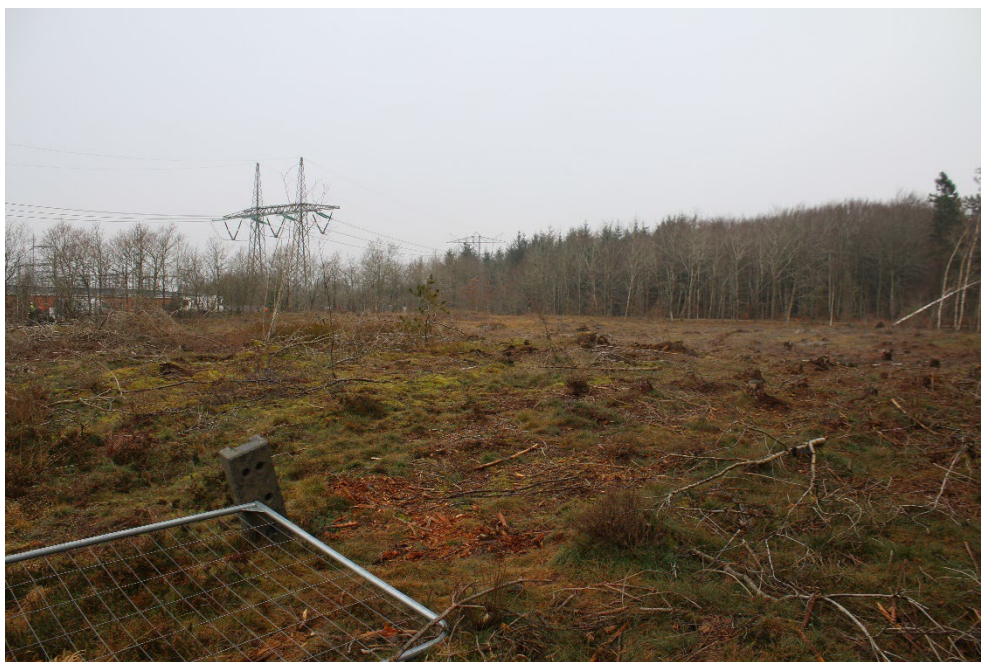
*Figur 4-7 Det nordvestligste delområde fremstår i lighed med det sydvestlige delområde ryddet.*

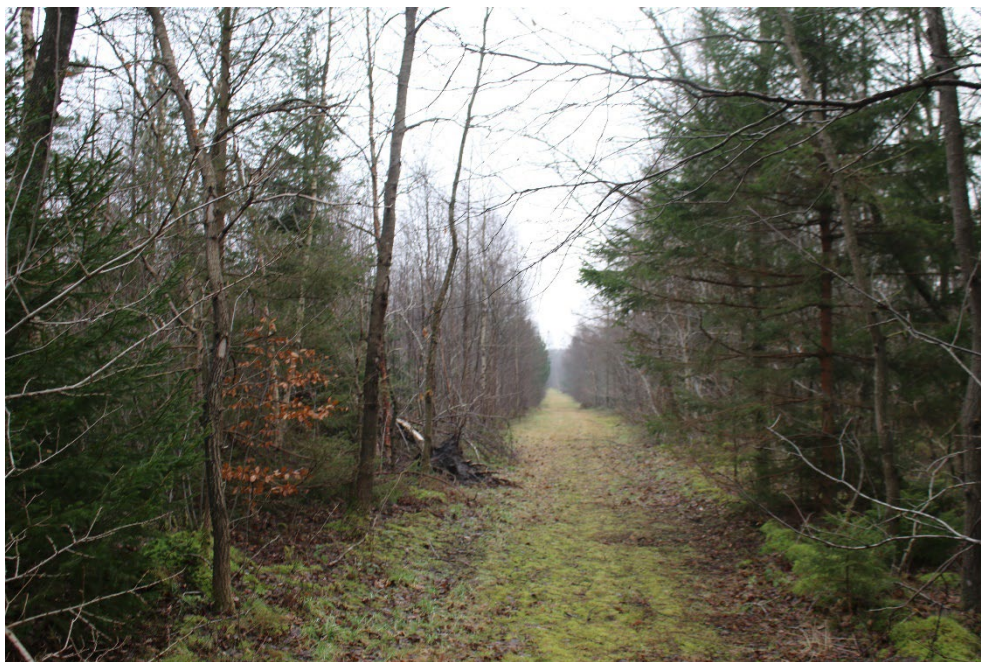
*Figur 4-9 Skovområdet består hovedsageligt af små til mellemstore og unge træer, der ikke rummer flagermusegnede hulheder eller sprækket*

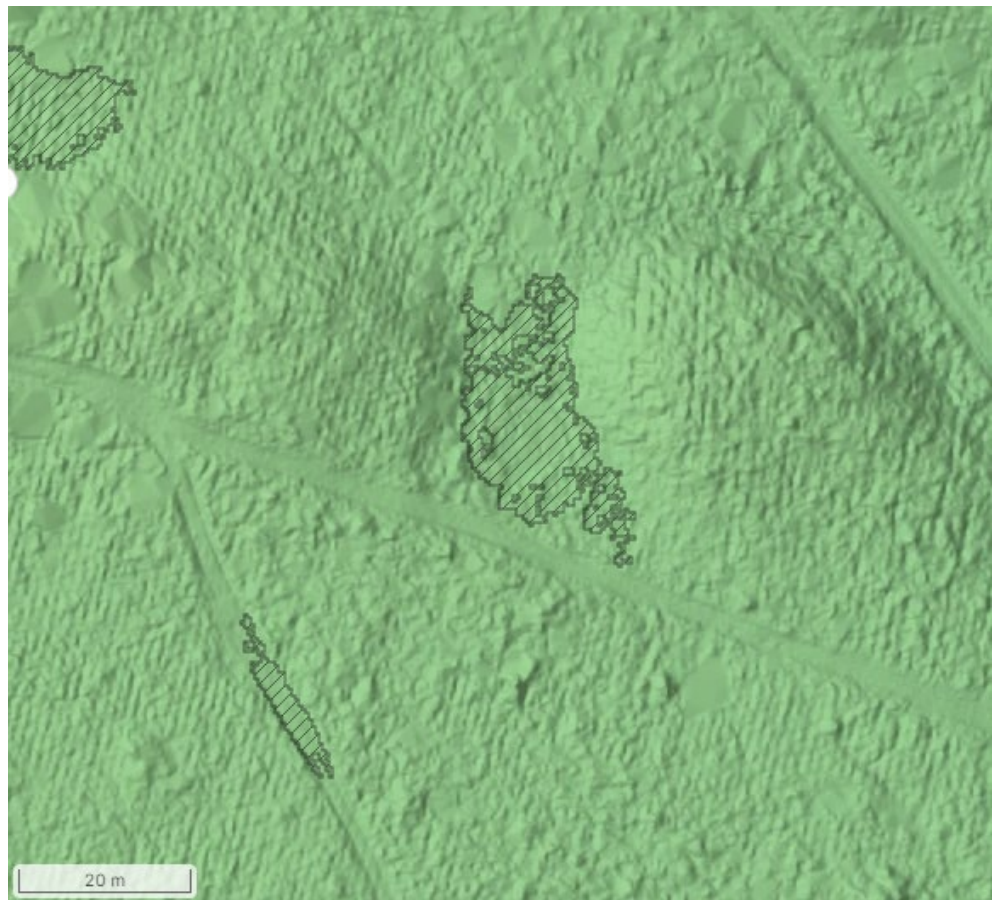
**Figur 4-11** I Scalgo fremstår området, hvor vandhullet er beliggende, som lavning.

Der bør således laves supplerende undersøgelser for med sikkerhed at afgøre, hvorvidt vandhullet er underlagt § 3-beskyttelse, samt hvorvidt vandhullet fungerer som ynglevandhul for f.eks. bilag IV-padder.

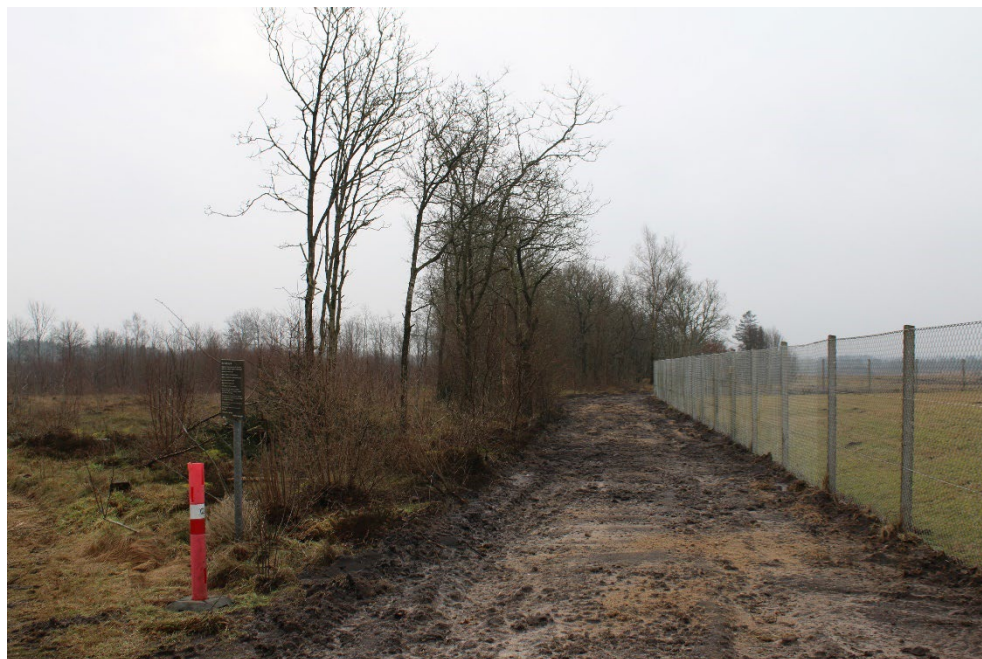
Krattet fremstår mod nord delvis som tyndt læhegn med relativt små og tynde træer (Figur 4-12) og andre steder fremstår det mere bredt, med små til mellemstore træer og med stor afstand mellem områdets vedplanter, således at der er stort lysfald på jorden mellem træerne (Figur 4-13).

*Figur 4-12 Mod nord udgøres beplantningen af et smalt læhegn bestående af relativt små og tynde træer, der ikke rummer flagermusegnede sprækker eller hulheder.*

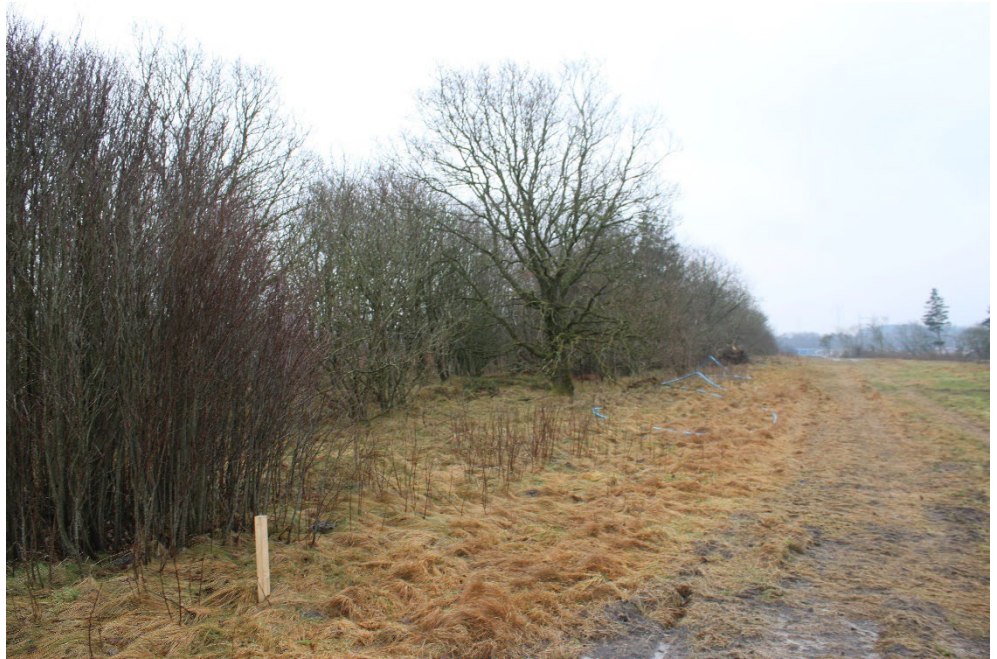
*Figur 4-13 Længere mod syd bliver beplantningen bredere og med islæt af enkelte mellemstore træer.*

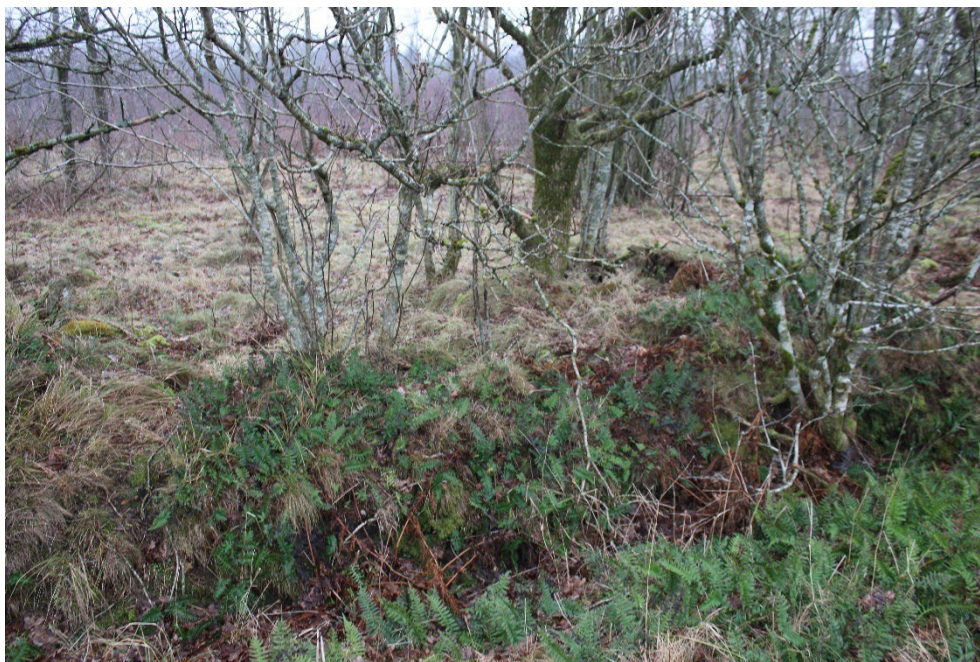
*Figur 4-15 Mod syd fremstår beplantningen mere lysåben og således med mere veludviklet undervegetation.*

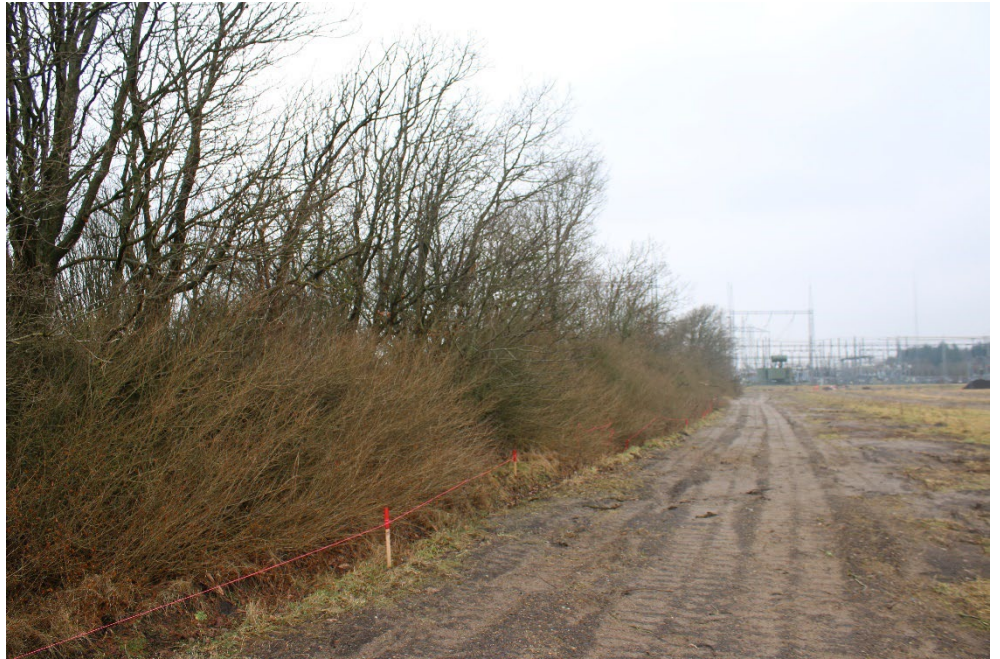
Lokaliteten udgøres af en læhegn forløbende fra nord til syd. Læhegnet udgøres af forskellige løvfældende træer og buske, herunder eg, bøg, liguster, brombær og rød-el (Figur 4-16).

*Figur 4-16 Læhegnet set fra syd mod nord.*

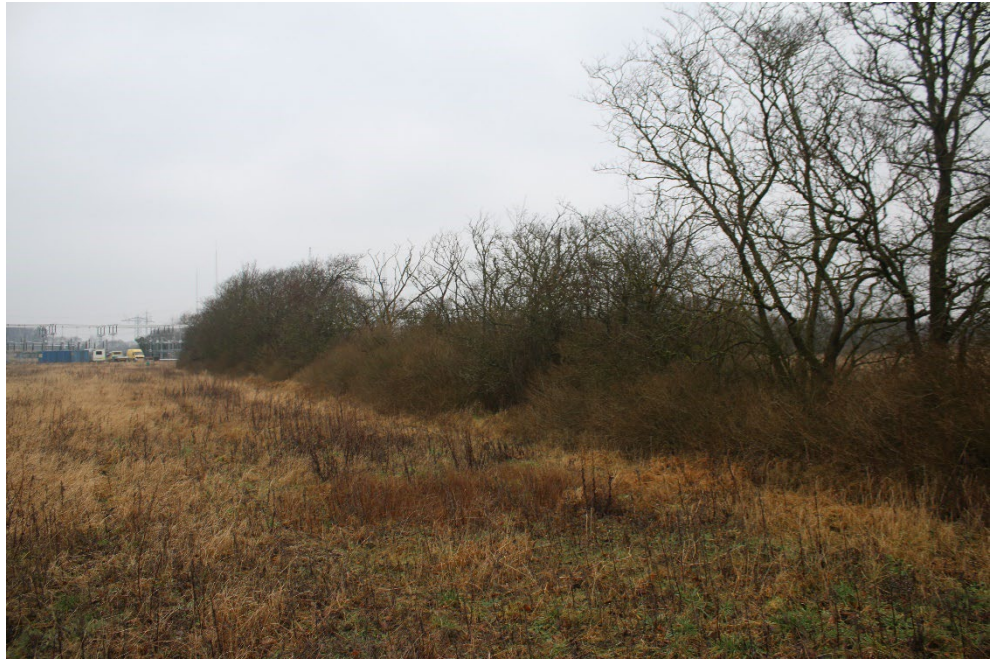
Lokaliteten udgøres af en læhegn forløbende fra nord til syd. Læhegnet udgøres af forskellige løvfældende træer og buske, herunder eg, liguster, hyld, rød-el og birk (Figur 4-20).

*Figur 4-20 Læhegnet set fra syd mod nord.*

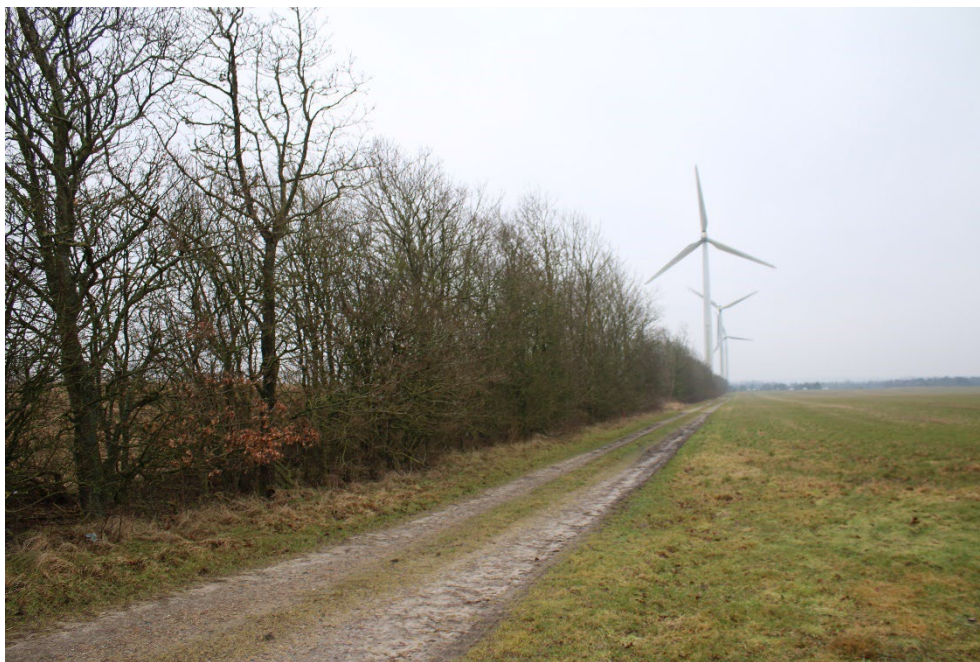
Læhegn ID07T består primært af mindre og unge egetræer og tjørn, men derudover er der også forekomst af bøg, ask, slåen og fugle-kirsebær (Figur 4-23).

Figur 4-23 Læhegn ID07T set fra nord mod syd.

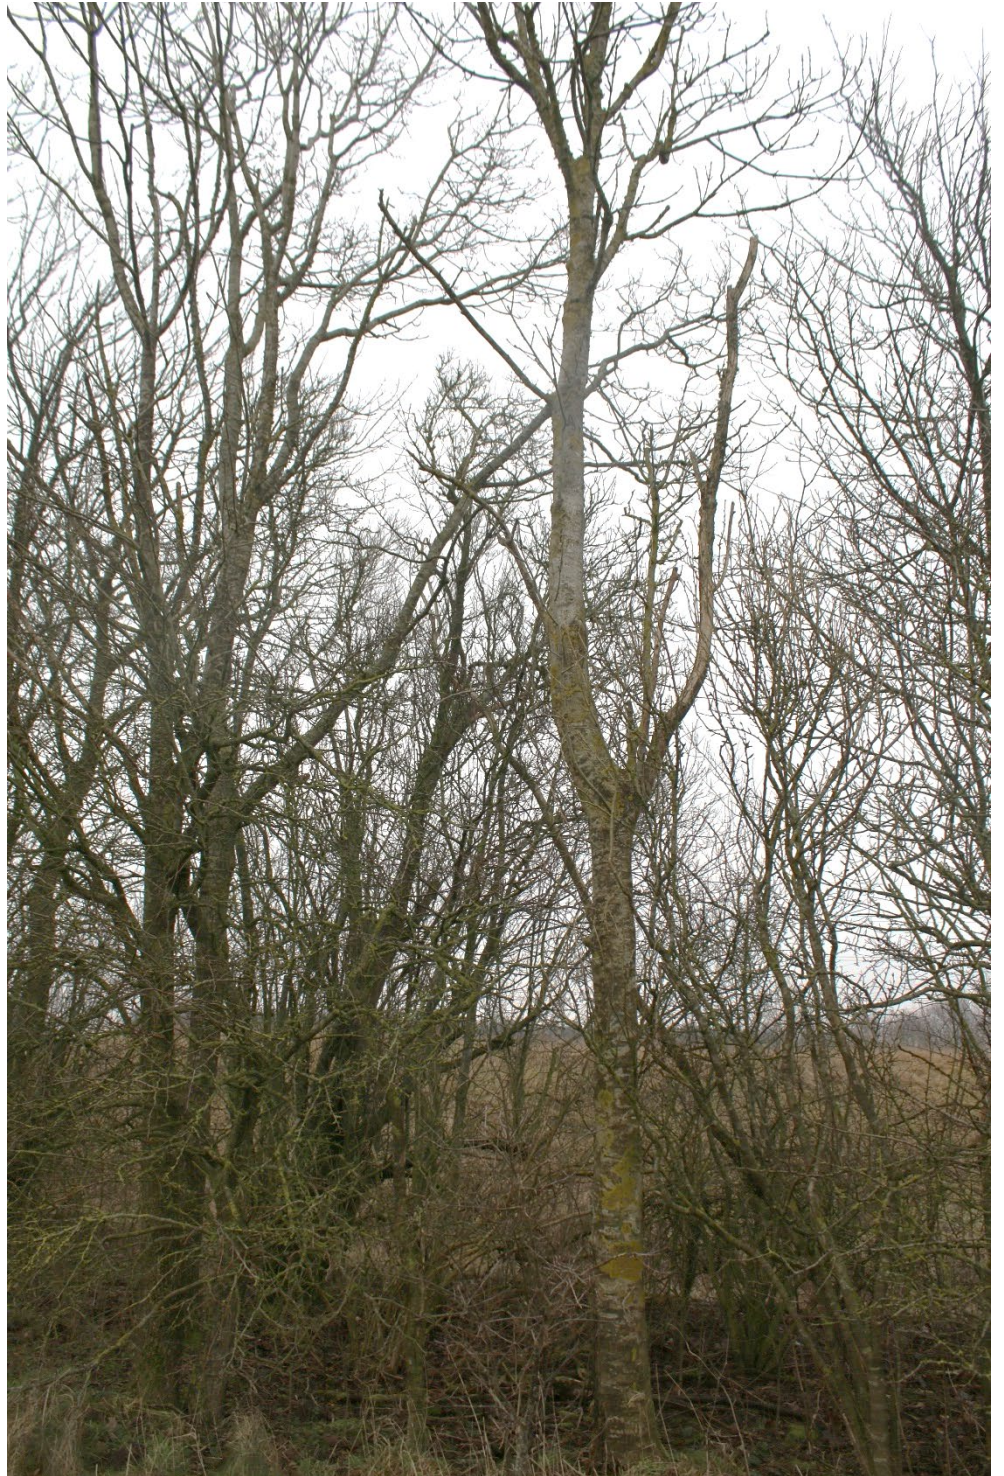
Træerne er generelt sunde uden forekomst af sprækker og hulheder (Figur 4-24), men læhegnet indeholder også forekomst af et enkelt knækket og delvis nedbrudt fuglekirsebærtræ med flere sprækker og revner (Figur 4-25). Disse fremstår dog udsat for regn og vind, hvorfor de ikke vurderes at være egnede som yngle eller vinterrasteområde for flagermus.

*Figur 4-24 Læhegnets træer var generelt relativt små og tynde og uden flagermuseg-nede huller og hulheder.*

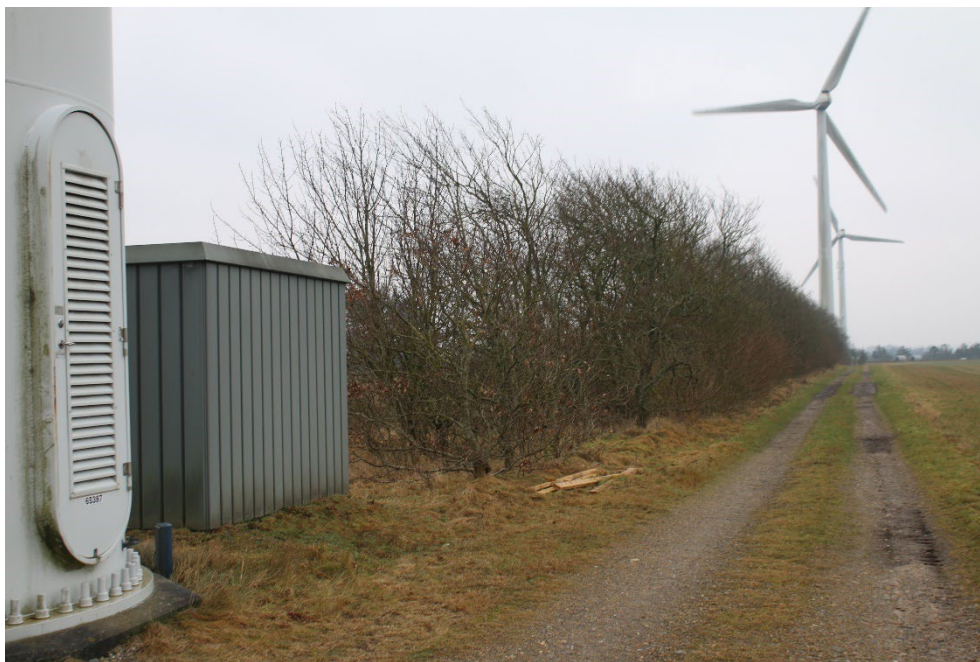
ID06T minder i sin opbygning meget om ID07T (Figur 4-27). Denne indeholder også enkelte delvis nedbrudte træer, men hvor sprækker og hulheder er udsat for regn og vind og dermed uegnet som yngle- eller vinterrasteområde for flagermus (Figur 4-28).

Figur 4-27 Læhegn ID06T se fra nord mod syd.

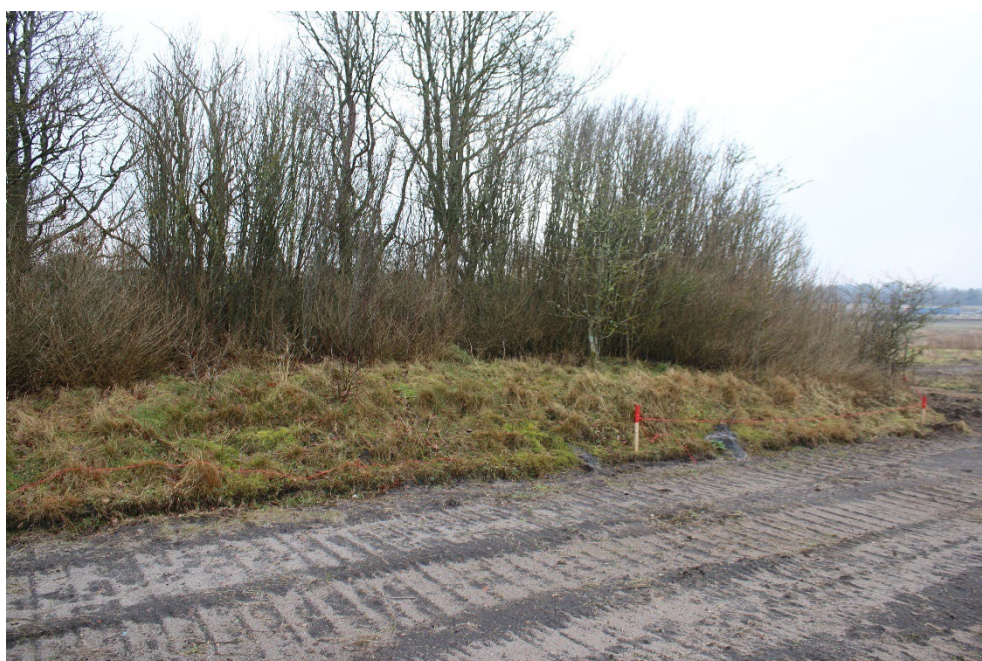
*Figur 4-32 Rundhøjen set fra vest.*

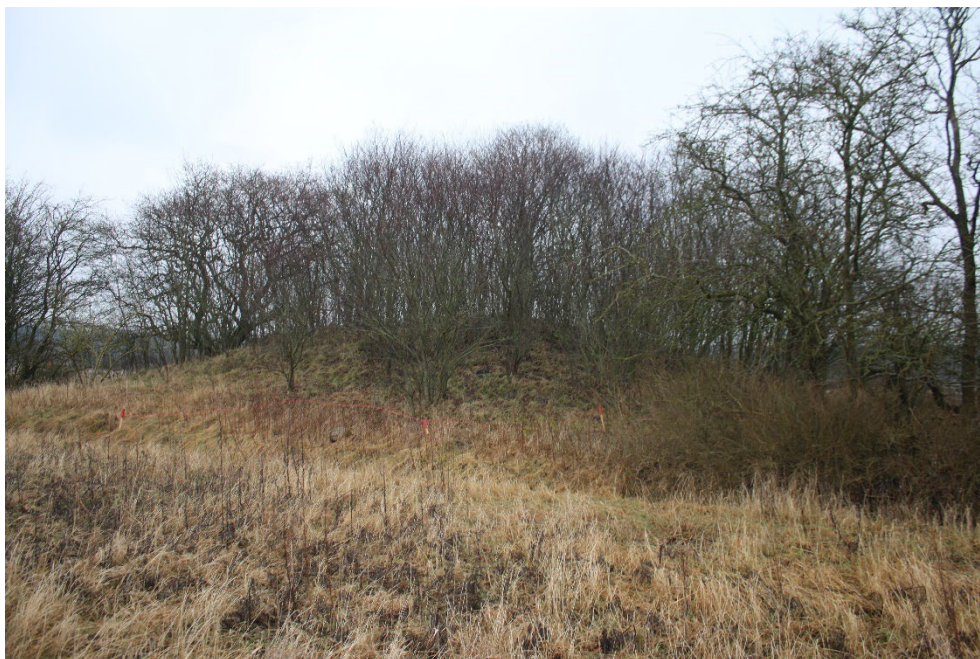
Fortidsmindet er fuldstændig overgroet af bl.a. eg, rød-el, bøg, hyld og brombær, men er dog bl.a. grundet sin størrelse stadig synlig i landskabet.

*Figur 4-33 Rundhøjen set fra syd. Rundhøjen er beliggende i den sydlige ende af læhegn ID05T og overvokset af træer og buske.*

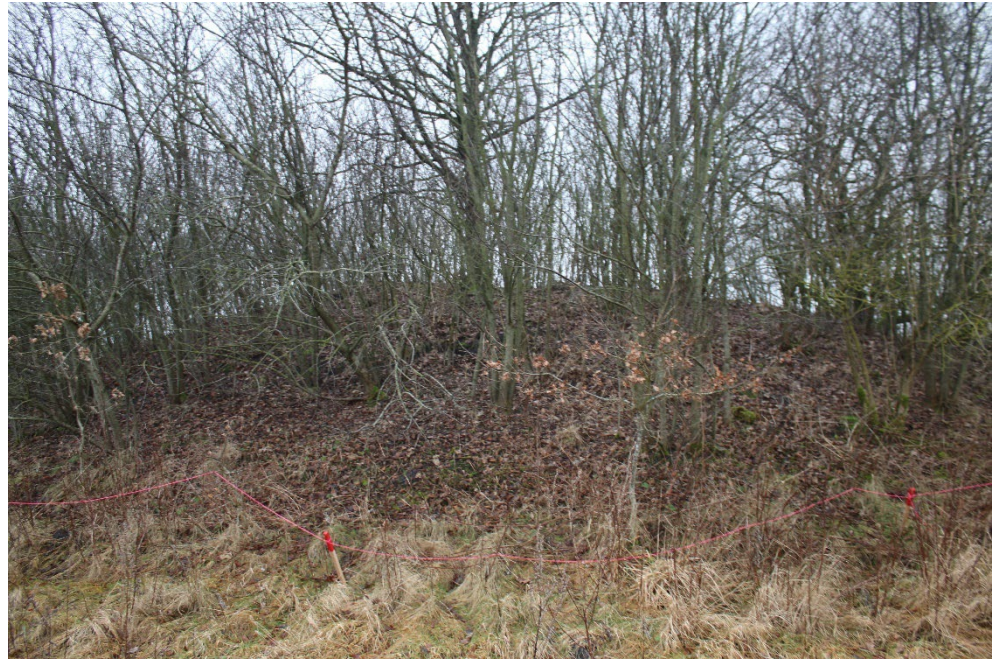
Figur 4-34 Rundhøjen set fra øst.

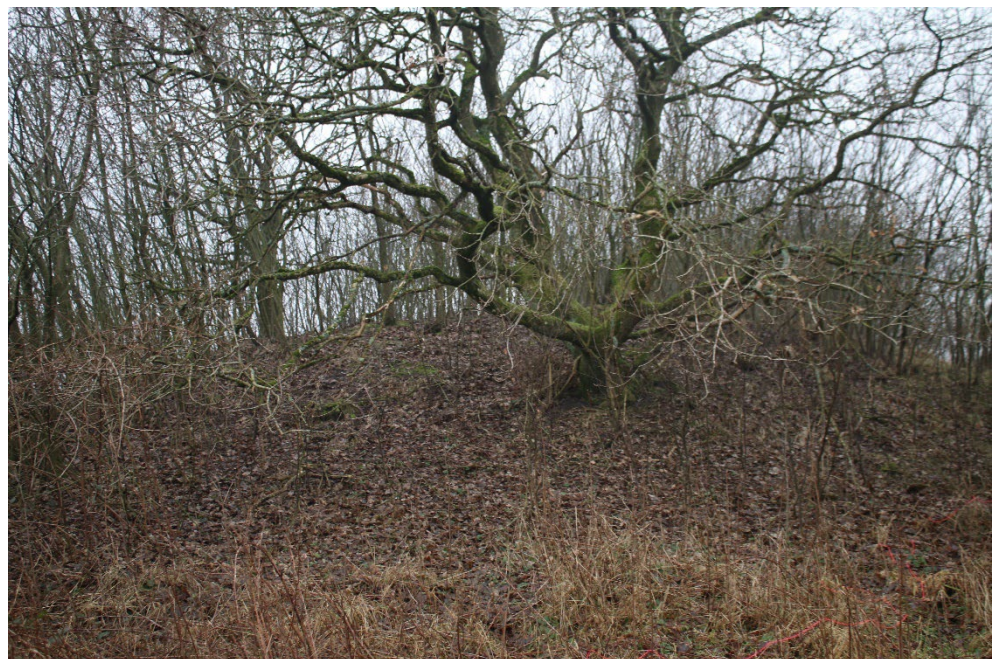
Rundhøjen rummer enkelte mellemstore træer (eg), der dog er uden flagermus-egnede sprækker og hulheder.

Figur 4-35 Rundhøjen set fra nord. Ingen af de træer, der voksede på rundhøjen, rummede flagermuseggede sprækker eller hulheder.

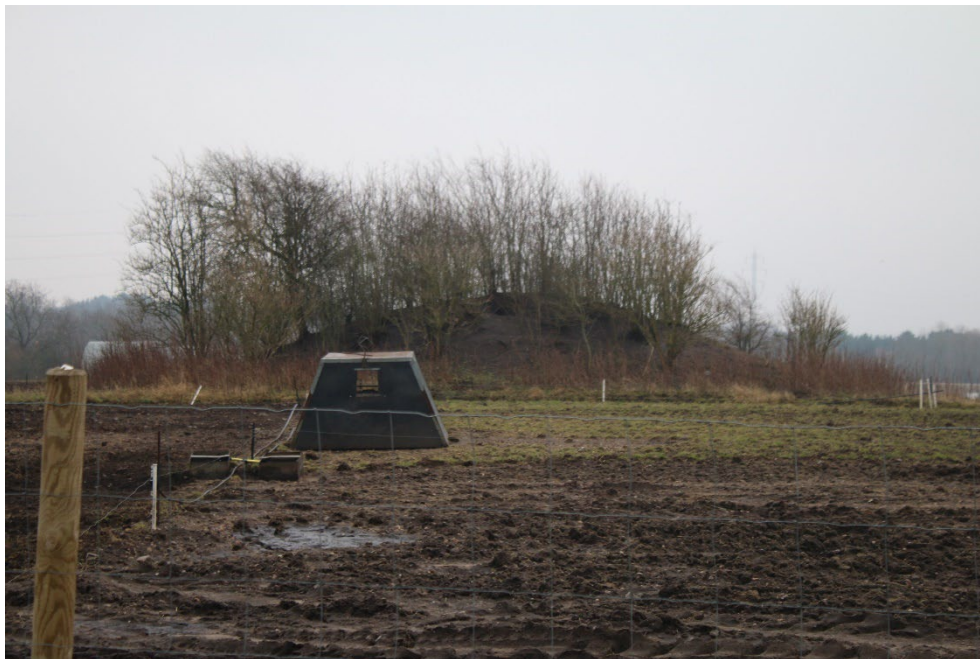
Figur 4-36 Rundhøjen er beliggende på en mark med frilandshold af grise. Rundhøjen fremstår overvokset med træer og buske.

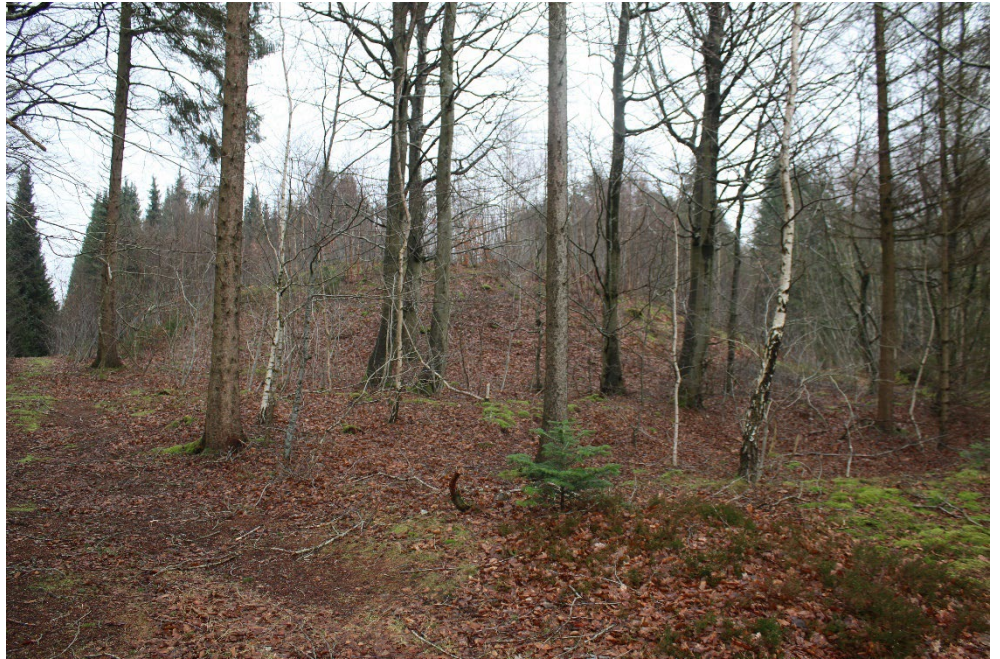
Figur 4-37 Rundhøj set fra syd. Rundhøjen er beliggende i skoven nord for Idomlundvej.

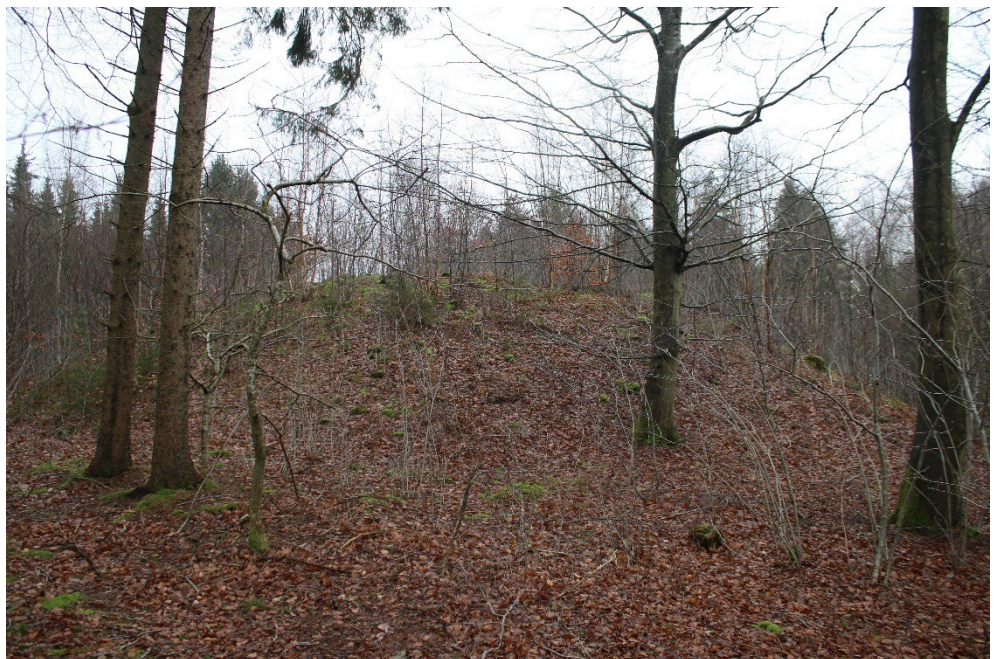
Figur 4-38 Rundhøjen set fra vest.

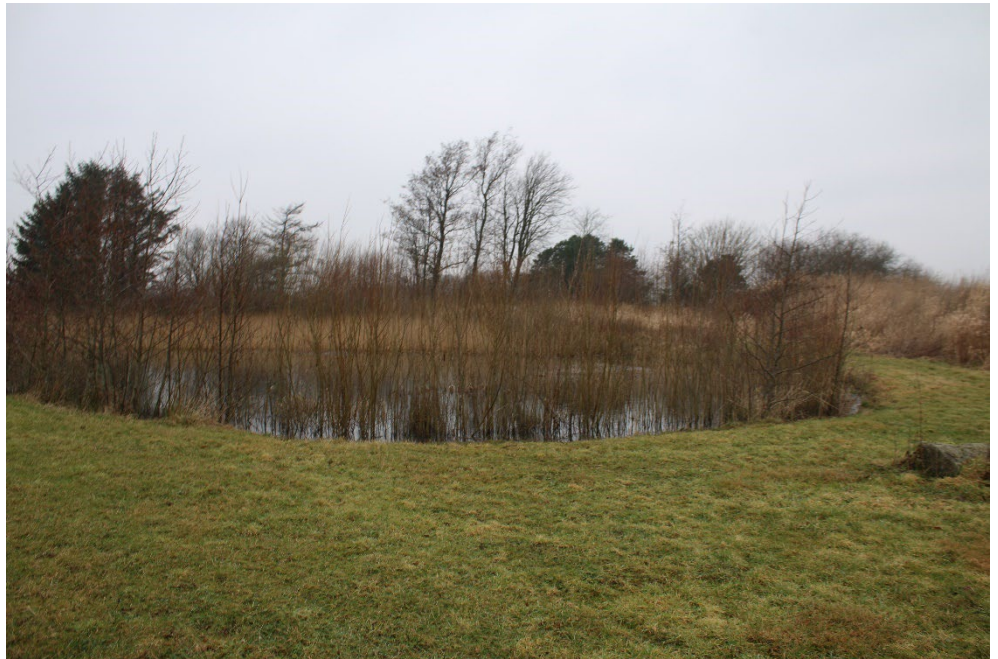
Søen vurderes at være egnet som ynglelokalitet for bilag IV-padder. COWI har ved ketsjer undersøgelse af vandhullet i juni 2024 fundet spidssnudet frø og stor vandsalamander, samt lille vandsalamander og butsnudet frø.

*Figur 4-40      Søen set fra sydøst.*

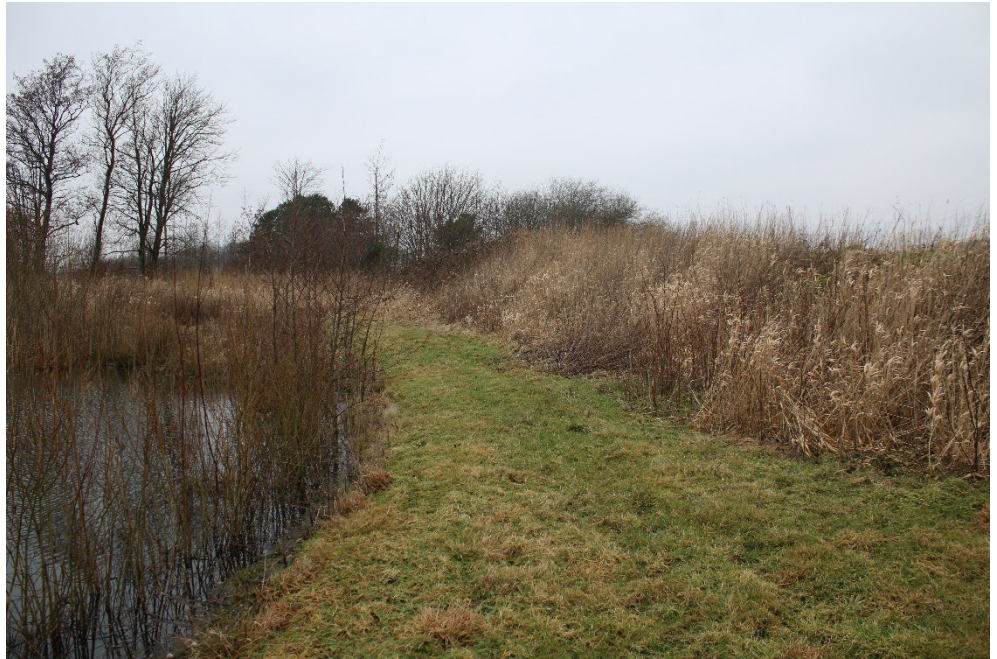
Figur 4-43 Mod nord afgrænses søen fra Idomlundvej af en vold.

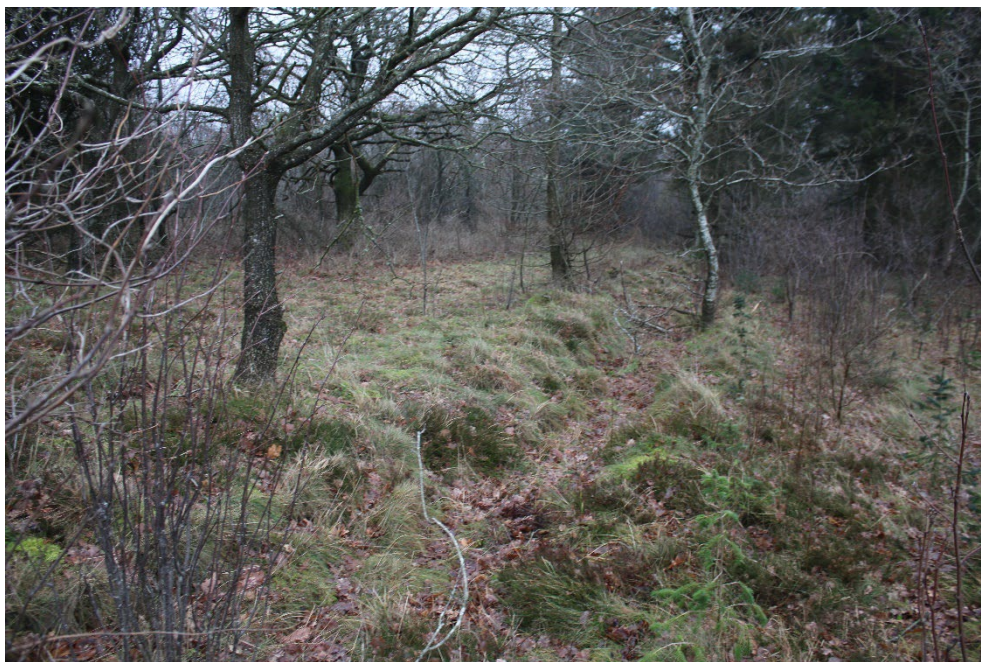
Diget består af et mindre jorddige beliggende indenfor fredskov (Figur 4-44 og Figur 4-45). Syd/øst for diget forløber en grøft i hele digets længde. Højden af diget er ca. 30-40 cm over terræn, mens grøften er mellem 20-30 cm dyb.

Figur 4-44 Skovdiget set fra vest.

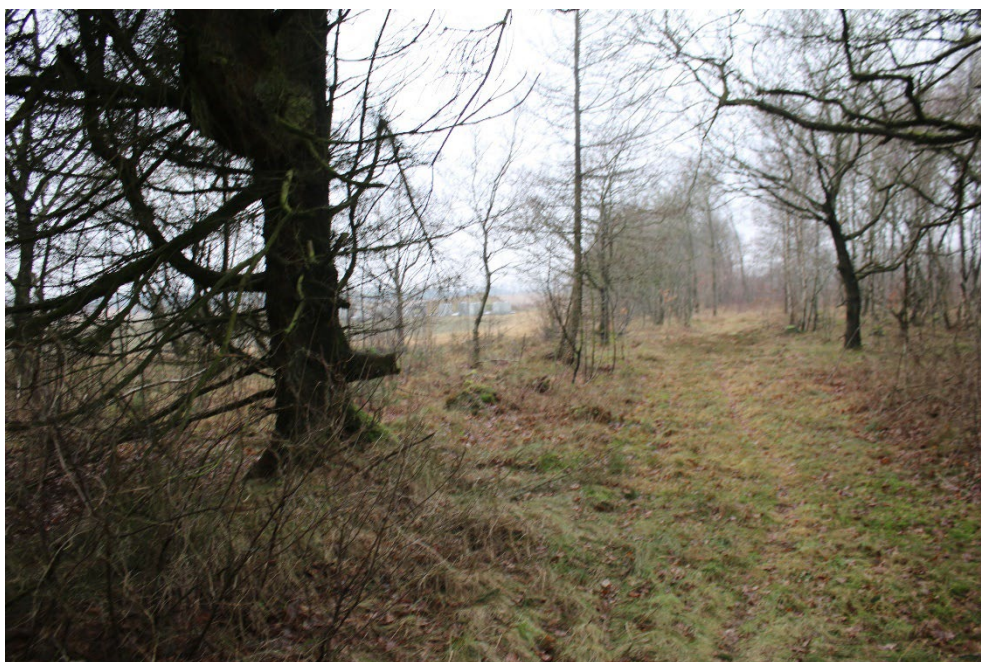
Figur 4-45 Skovdige set fra øst.

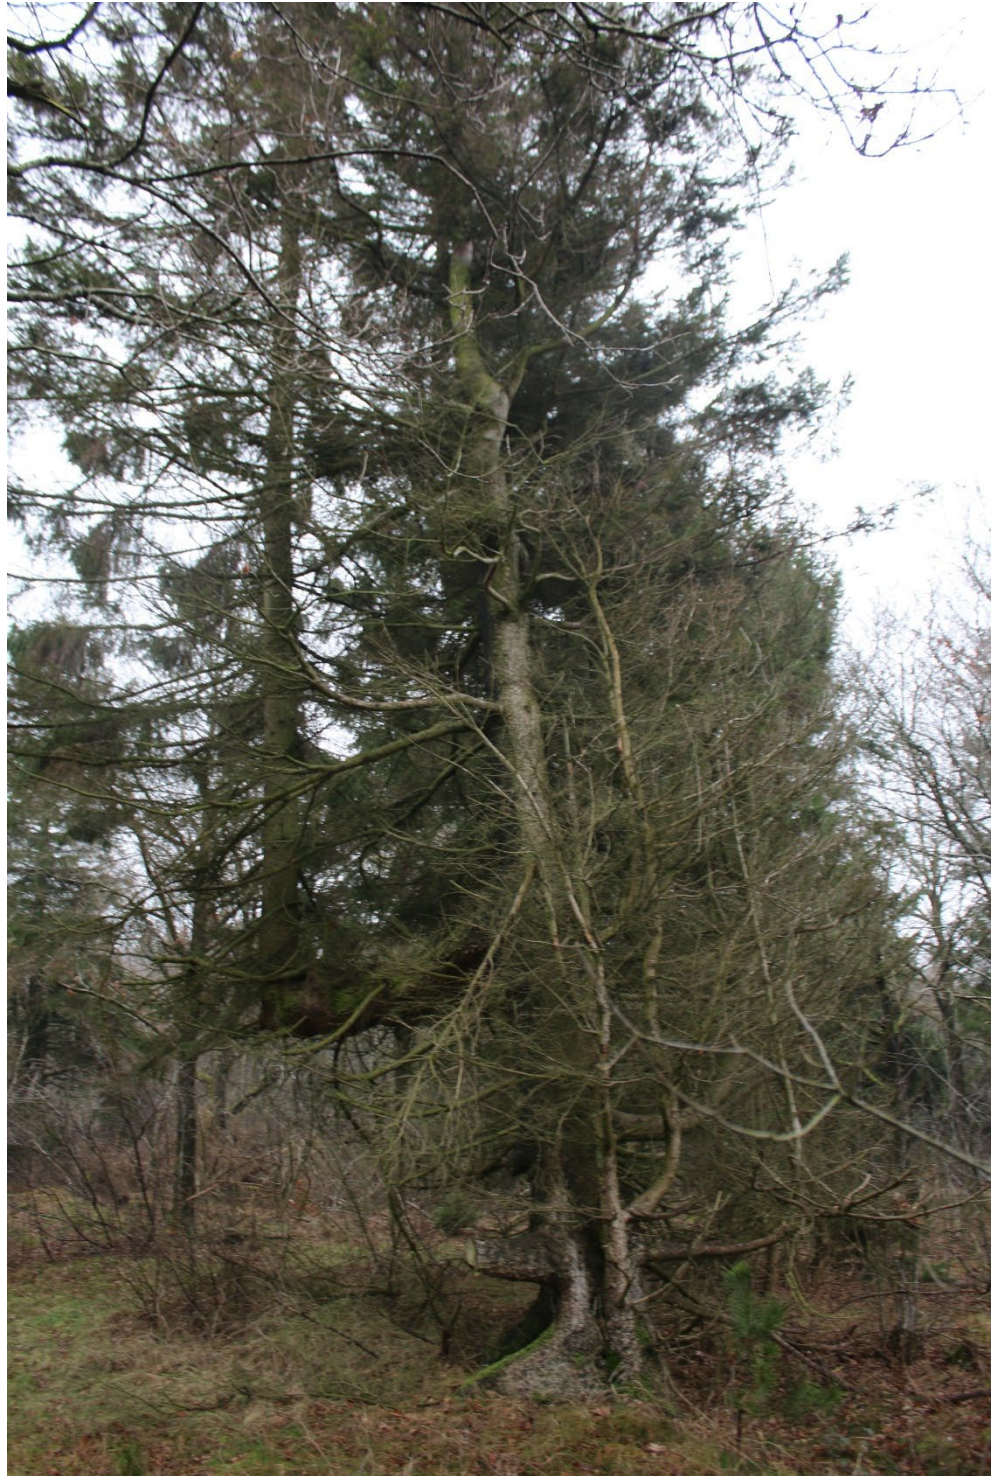
Bevoksningen på diget består foruden græsser, urter og mosser af hedelyng, eg, og gran. Diget rummer flere træstubbe samt et enkelt relativt stort grantræ, der dog er uden flagermusegnede hulheder og/eller sprækker (Figur 4-46). Diget vurderes endvidere ikke egnet som levested for markfirben, da den pga. den nærliggende skov samt forekomst af træer på samt omkring diget fremstår skyggepåvirket.

Figur 4-46 Dige rummede indenfor planområdet blot et enkelt større træ, der ikke rummede flagermusegnede huller eller hulheder.
