**Notat**

Slots og Kulturstyrelsen

**Brede Værk Renovering af hovedløb**

Ansøgning om byggetilladelse

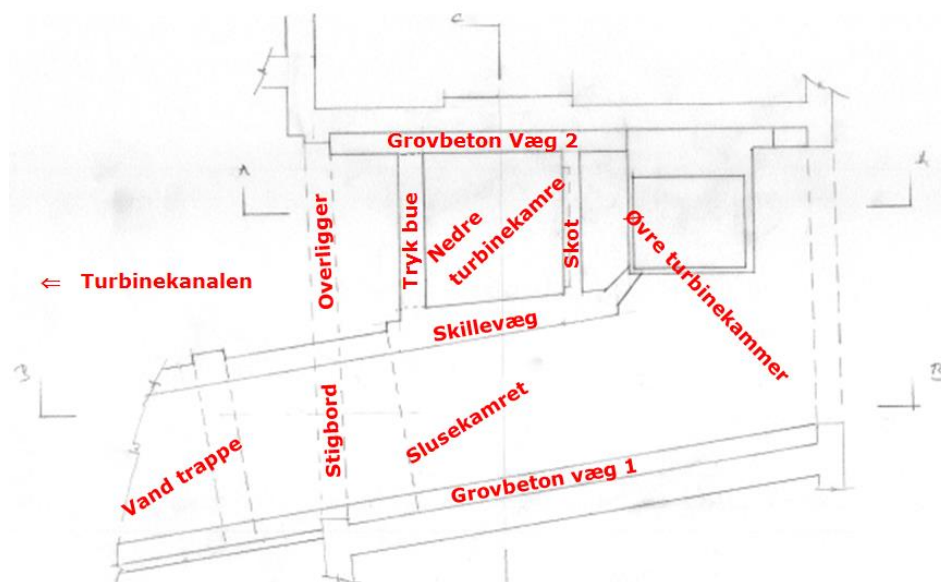
Figur 1.1: Oversigt over de forskellige bygningsdele og kamre

Det væsentligste renovationsemne er de gennemgående revner i trykbuen inde i turbinekammeret og eroderingen under bygningsdele ud til turbinekanalen. Skaderne på trykbuen er af en så alvorlig karakter, at der er risiko for accelereret udvikling af skaderne.

Under bygninger, vægge og gårdsplads er der foregået en erosion der med tiden vil øge risikoen for brud og skader på primært på vandtrappen samt belægningen på gårdspladsen. Den gradvise underminering af museumsbygningen (fra erosionen) vil give øget risiko for skader på undergulvet.

- i. Forstærkning af Trykbuen i Nedre turbinekammer
- ii. Erosionssikring af Grov betonvæg 2
- iii. Renovering af Overligger bjælken ved udløbet fra Nedre turbine kammer
- iv. Erosionssikring af museumsbygningens betonsokkel mod turbinekanalen
- v. Reetablering af væg under gårdsplads
- vi. Erosionssikring af vandtrappe
- vii. Lukning af revner Skillevæg og Grovbeton væg 1
- viii. Udskiftning af Skot og Stigbord
