# NATURBESIGTIGELSER – SEJERSBÆK KOG NOVEMBER 2021

| Projektnavn | Sejersbæk Kog TFU |
| Kunde | Naturstyrelsen Vadehavet |
| Projektnummer | 1322100059 |

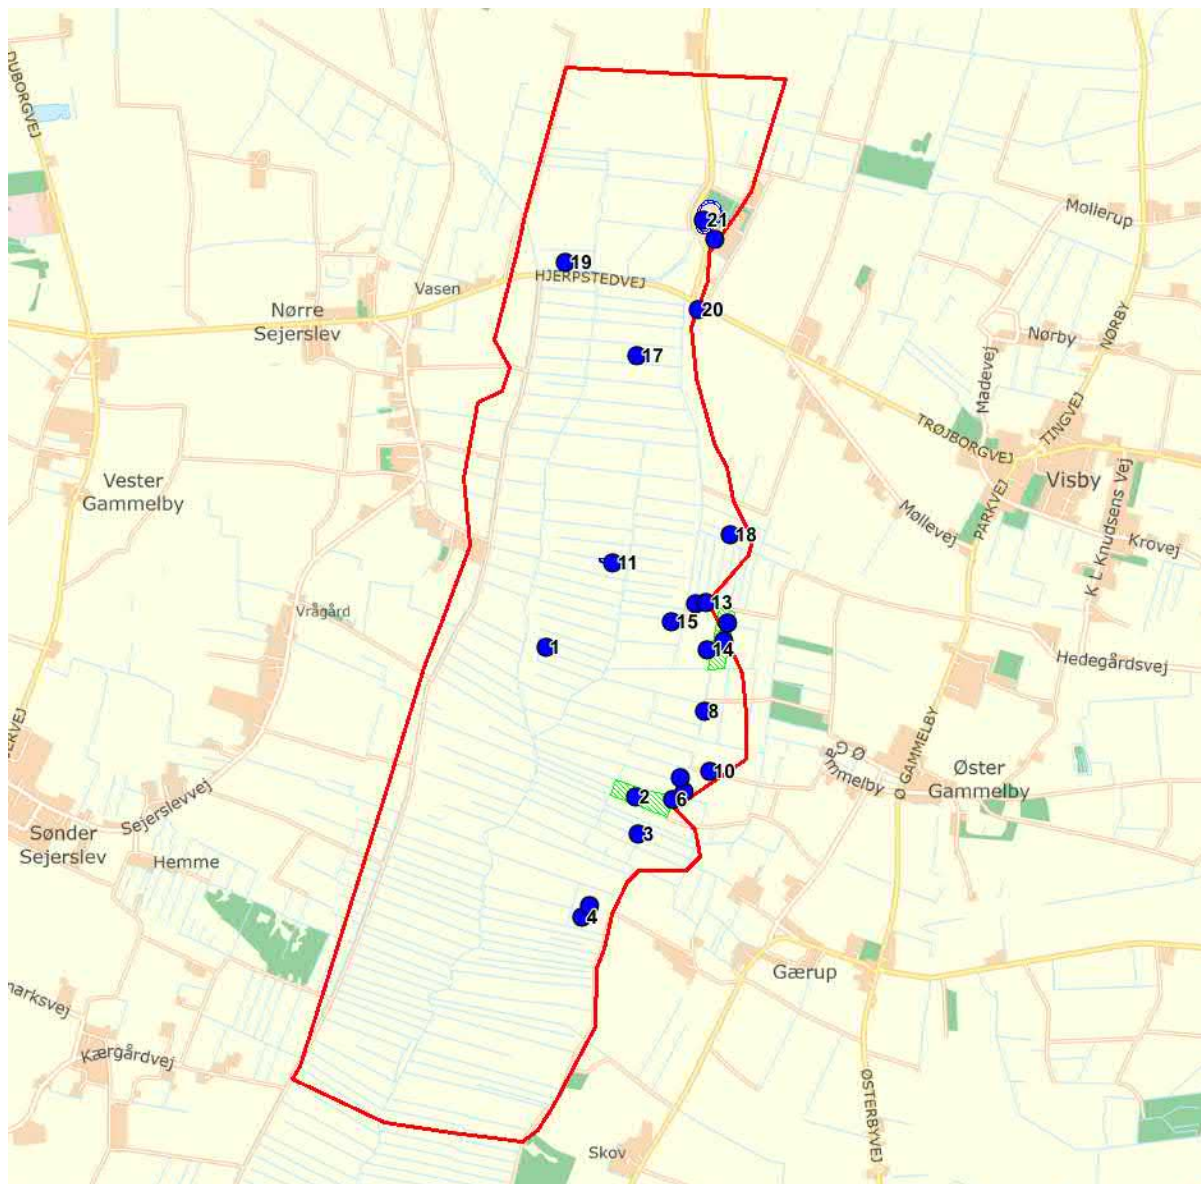
Figur 1. Oversigtskort over det angivne område (angivet med rød streg), som ønskes kortlagt og undersøgt for egnede levesteder for bilag IV-arter. De identificerede vandhuller og §3-områder er angivet ved blå prikker og et nummer, der svarer til gennemgangen af lokaliteter i det efterfølgende afsnit.

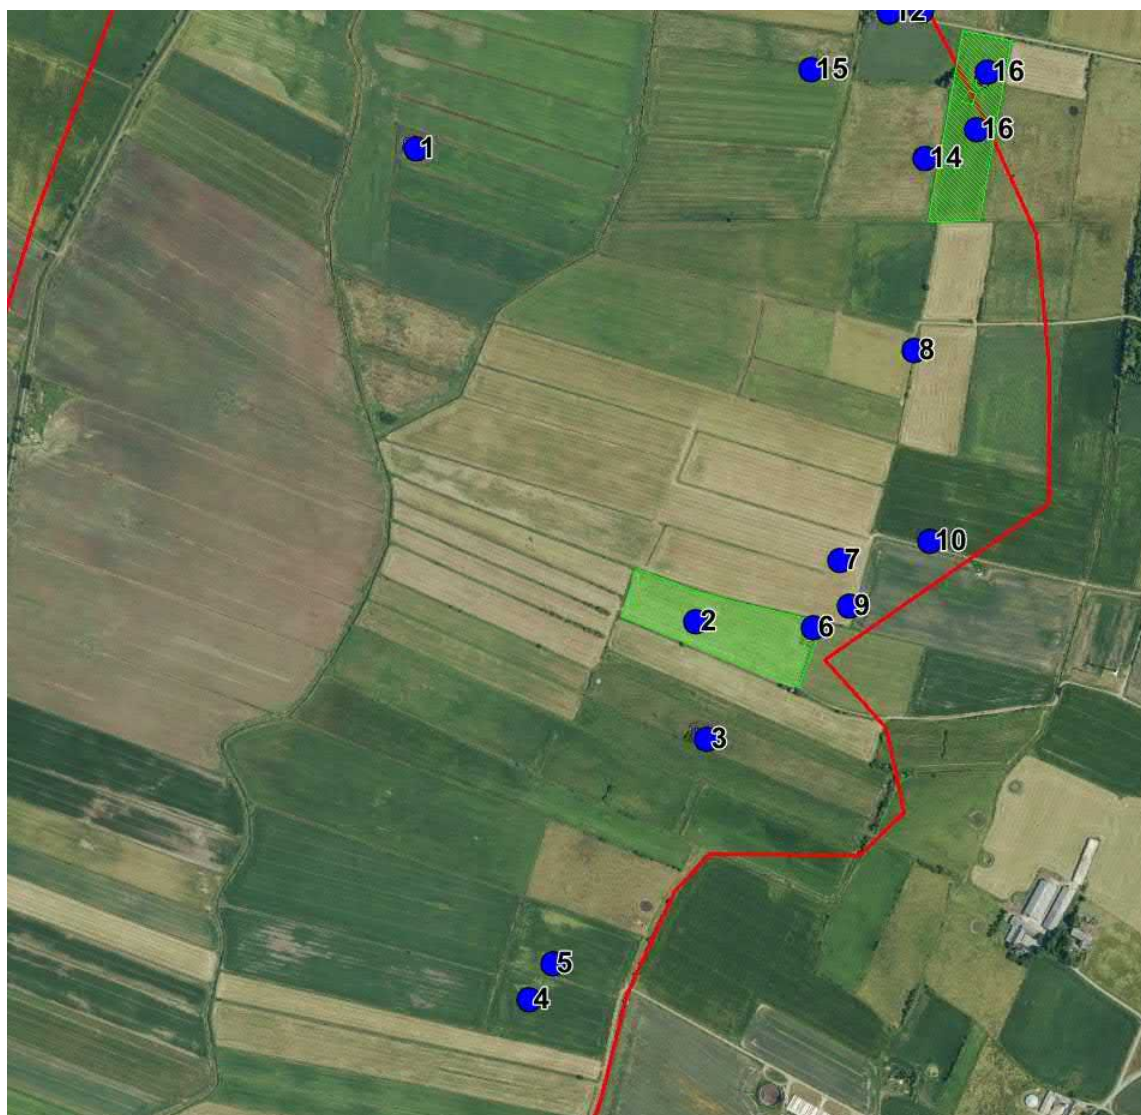
Figur 2. Oversigt over placeringen af en del af de besøgtede lokaliteter, vist ved blå cirkler. Den grønne skravering angiver §3 beskyttet eng.

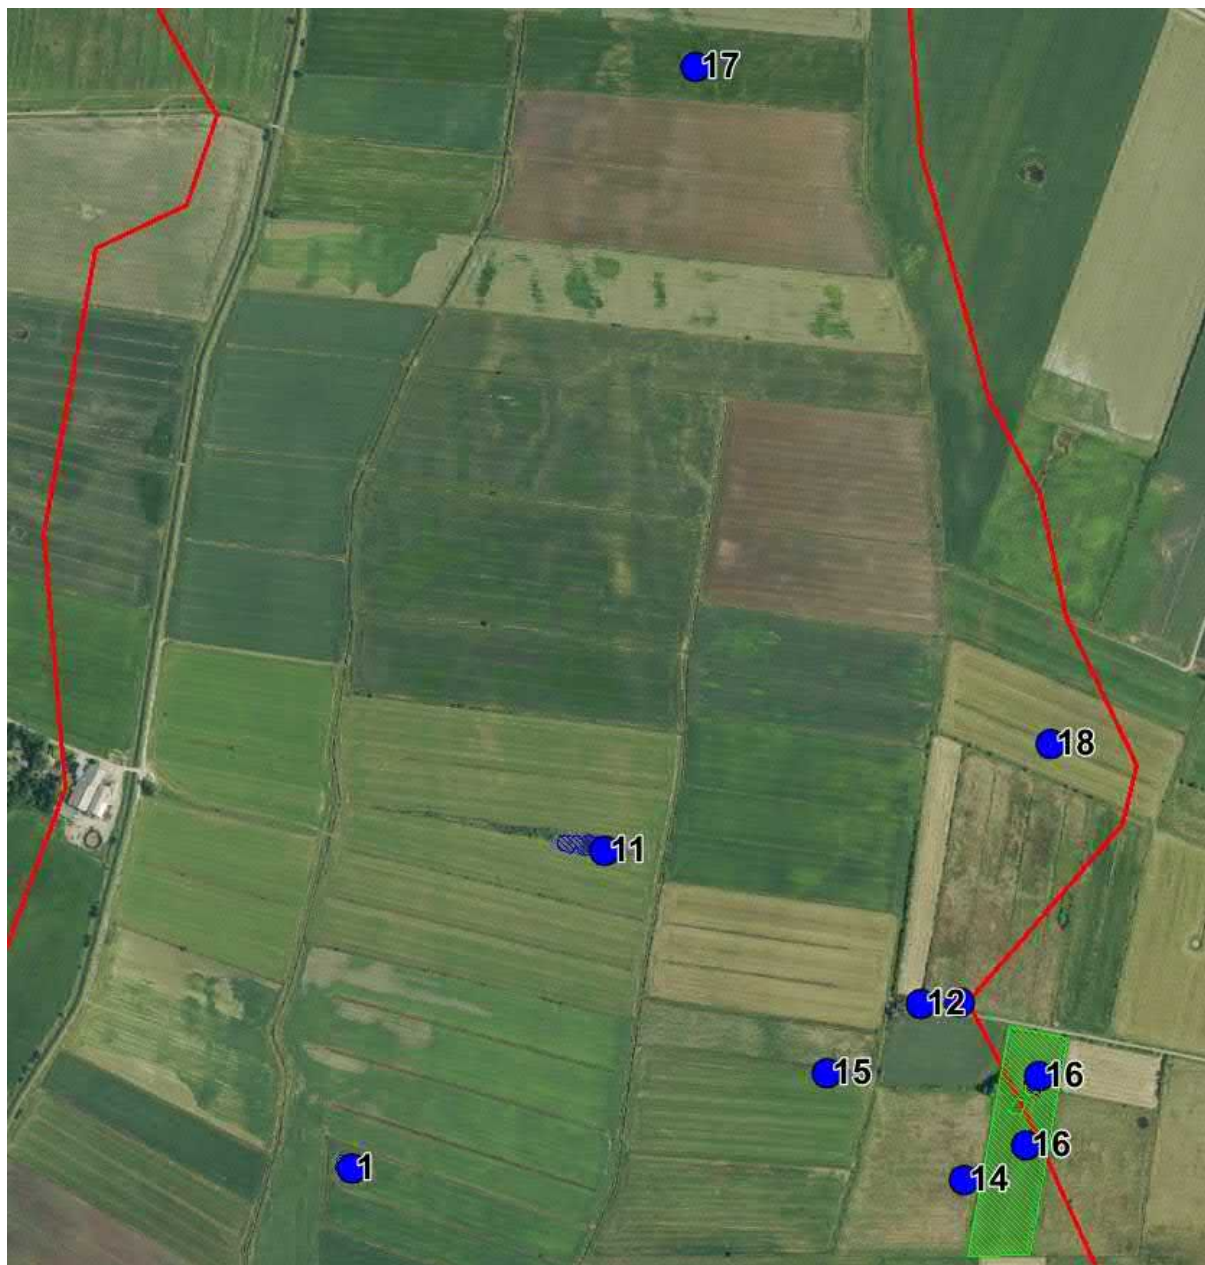
Lokaliteten er en tæt tilgroet svært tilgængelig pilesump med spredt vandflade i bunden. Der er kun meget lidt vand, og en stor grad af skyggepåvirkning. Der voksende blandt andet pil, gul iris, høj sødgræs, almindelig hyld og almindelig mjødurt. Placeringen er angivet på Figur 12. Naturtilstanden estimeres at være IV) Ringe.

Figur 12. Oversigt over placeringen af en del af de besøgtede lokaliteter, vist ved blå cirkler. Den grønne skravering angiver §3 beskyttet eng.

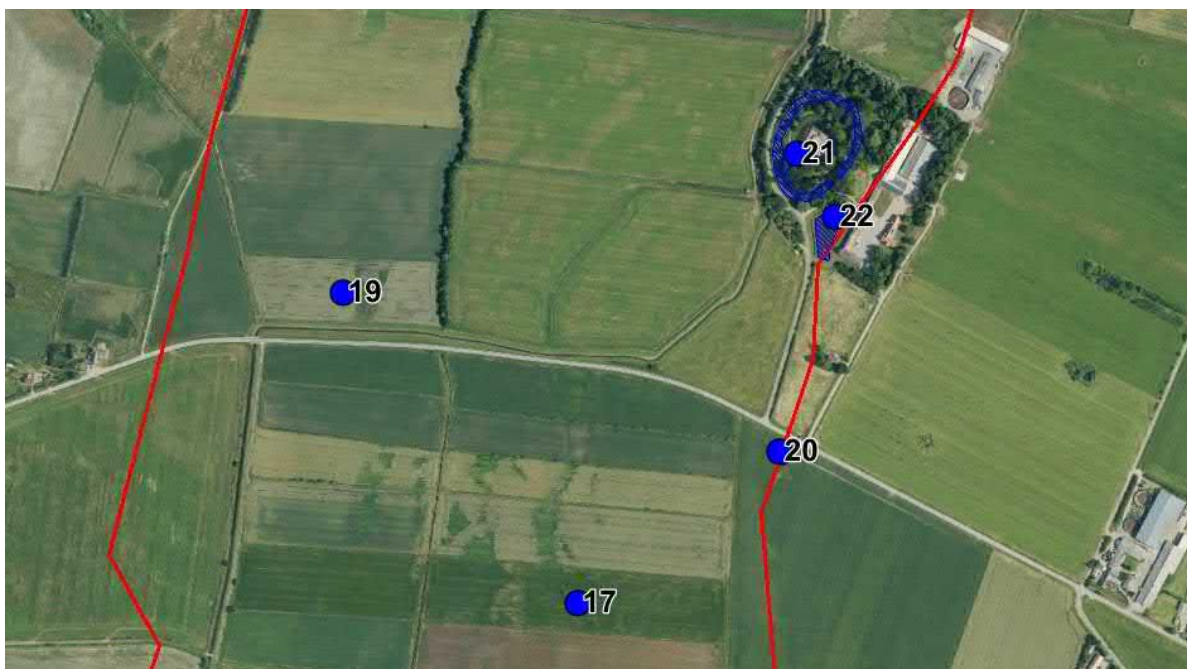
Figur 15. Oversigt over placeringen af en del af de besøgtede lokaliteter, vist ved blå cirkler.

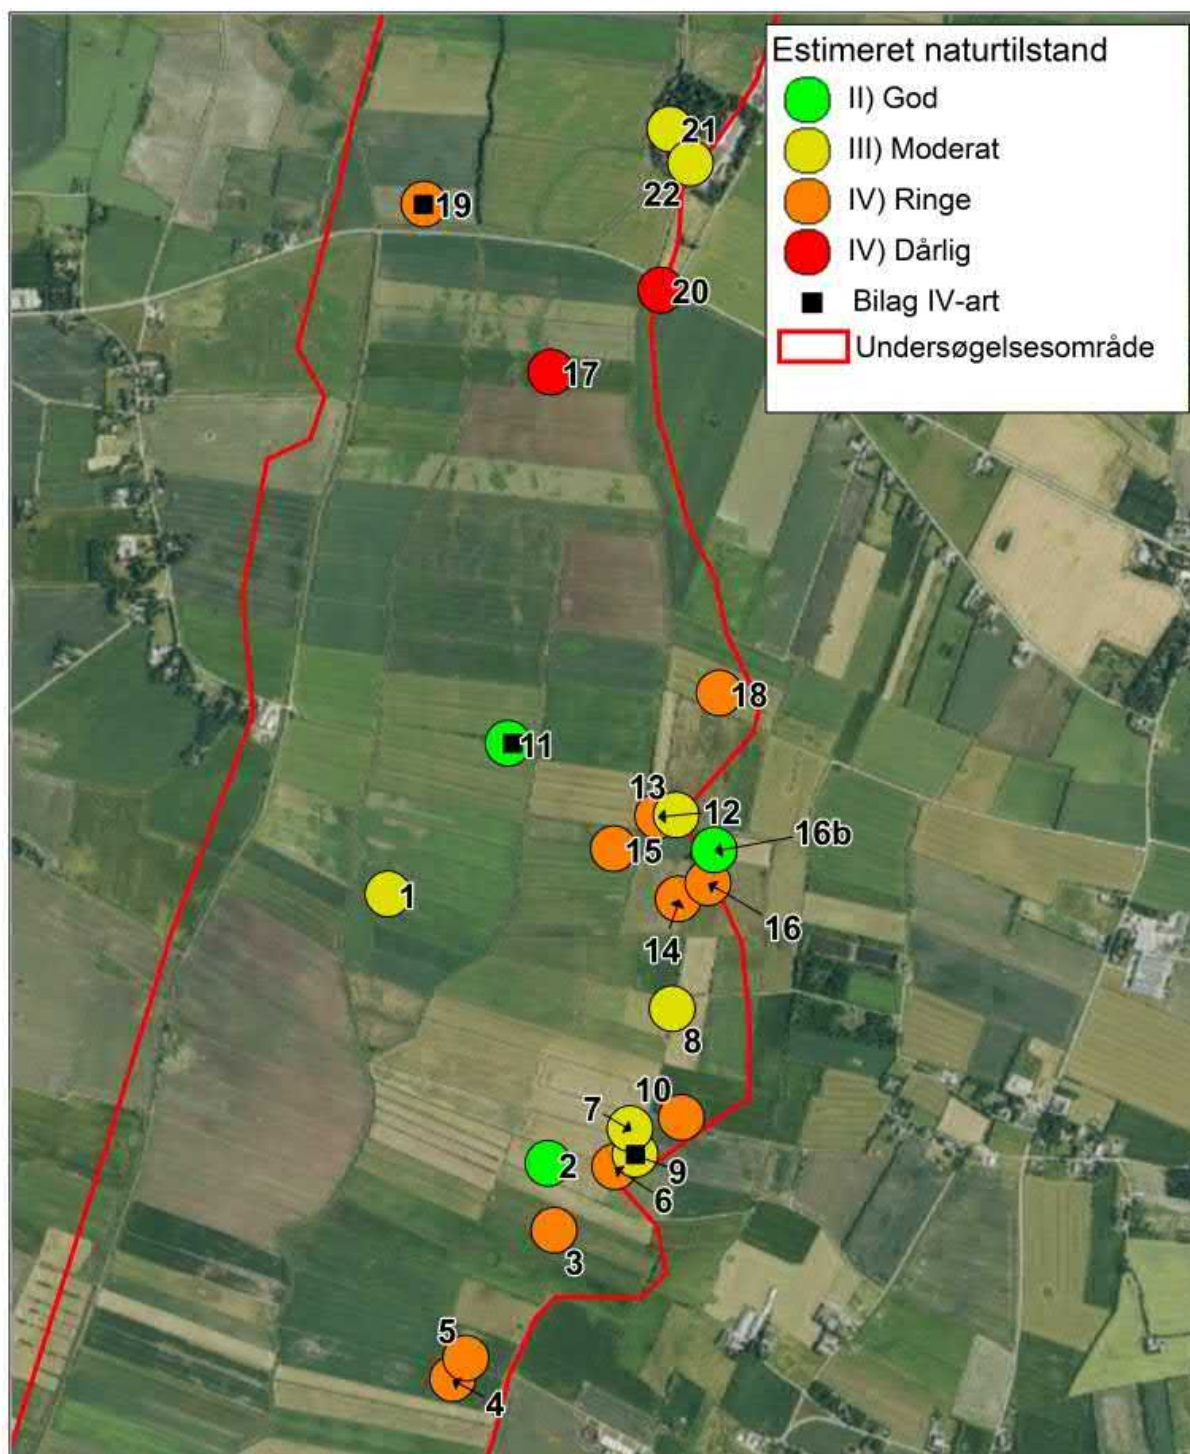
Der er gennemgået 23 lokaliteter, hvoraf de 21 er registreret som §3-vandhuller. Opsamlende, så er der fundet ynglende bilag IV-arter i to vandhuller: **stor vandsalamander** i lokalitet 9, **løgfrø** i lokalitet 19, samt en potentiel forekomst i lokalitet 11, da der blev observeret brune frøer, der muligvis kunne være spidssnudet, men som ikke kunne artsbestemmes nærmere ved besigtigelsen. Resultaterne er opsummeret på kort i notatets sidste figur, Figur 18. De enkelte lokaliteter gennemgås nærmere herunder.

Figur 18. Oversigt over resultaterne af besigtigelserne. For områder med usikre estimater (f.eks. III) Moderat til IV) Ringe) eller som ingen ved lokalitet nr. 2 hvor et delområde estimeres at være II) God mens det øvrige estimeres at være IV) Ringe, er den bedste værdi valgt til figuren.
