Landskab og Skov  
J.nr. 2023 - 9149  
Ref. RIBEC  
Den 4. juli 2024

## Supplerende spørgsmål og svar i forbindelse med Energinets ansøgning om 150kV kabelanlæg mellem højspændingsstation Endrup og højspændingsstation Karlsgårde.

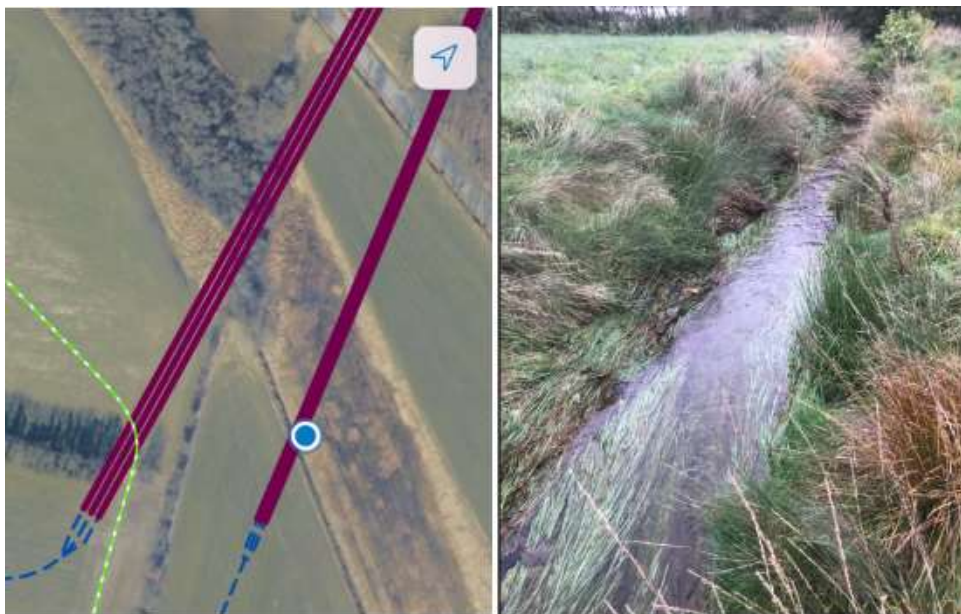
1. Her ses grøften i den nordlige ende (matrikel: 6t, Skonager By, Næsbjerg). Grøften er ca. 80 cm bred og 30 cm dyb og vil kunne afspærres med sandsæk.

Vores tilsynsmand har været ude at måle og tage fotos fra de 2 steder, hvor der underbores, syd for Skonager. Der var meget vand i grøften, da han var derude, fordi det lige havde regnet kraftigt. Så det må betegnes som worst-case situation.
