Landskab og Skov  
J.nr. 2023 - 9149  
Ref. RIBEC  
Den 4. juli 2024

## Supplerende spørgsmål og svar i forbindelse med Energinets ansøgning om 150kV kabelanlæg mellem højspændingsstation Endrup og højspændingsstation Karlsgårde.

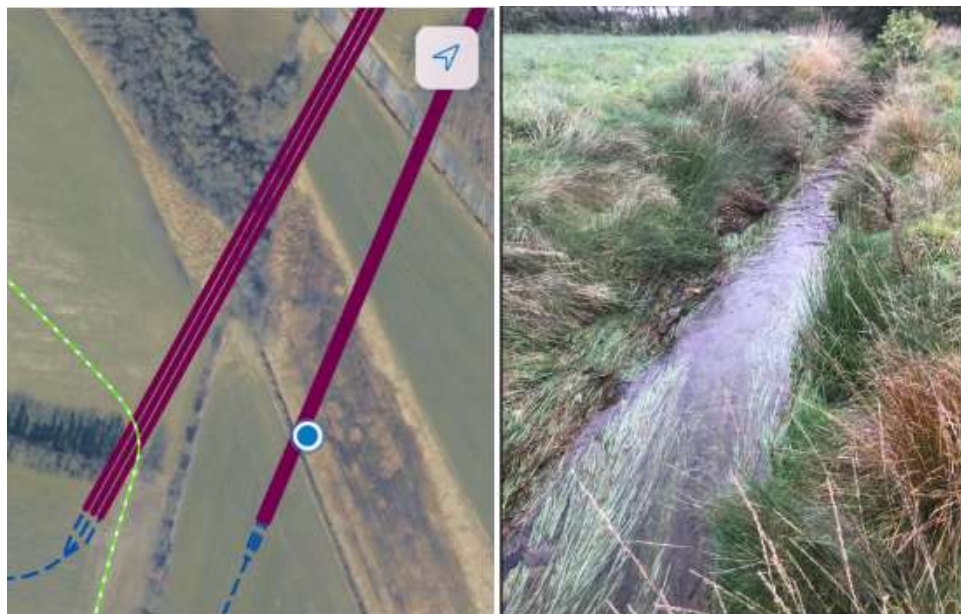
1. Her ses grøften i den nordlige ende (matrikel: 6t, Skonager By, Næsbjerg). Grøften er ca. 80 cm bred og 30 cm dyb og vil kunne afspærres med sandsæk.

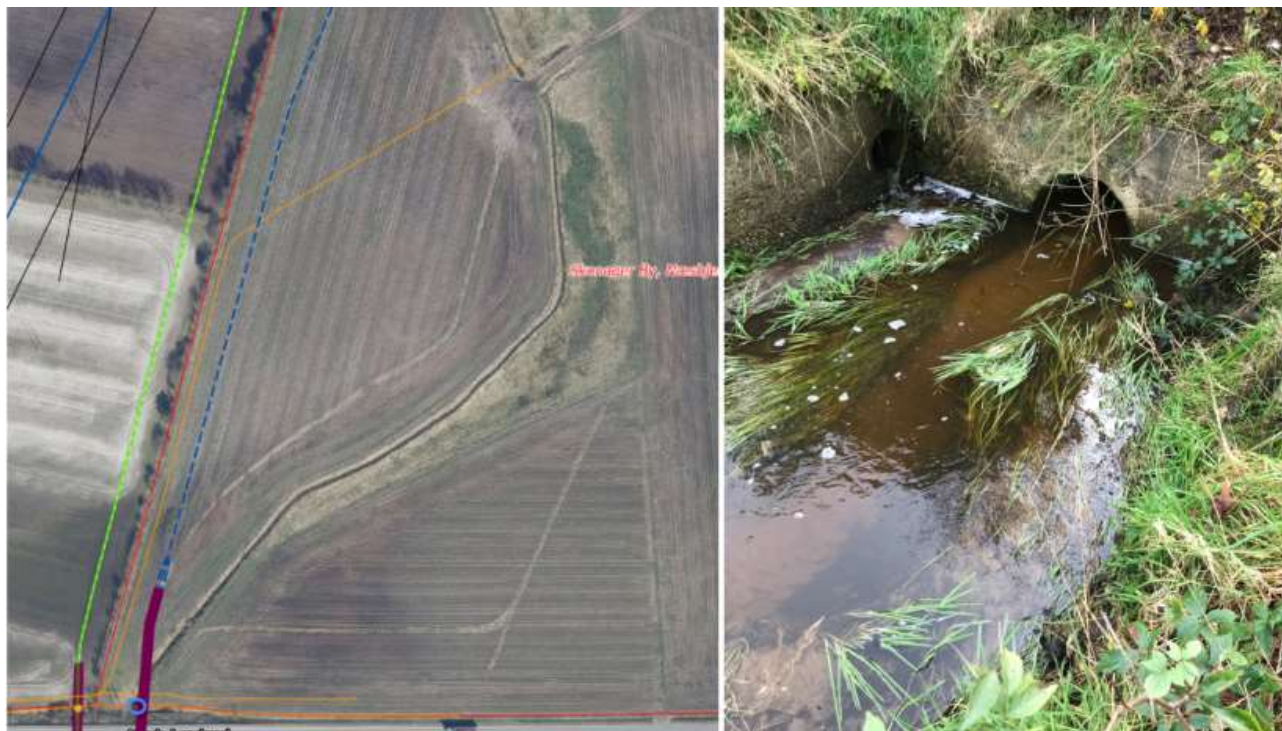
2. Her ses foto nord for Varde Landevej (matrikel: 6t, Skonager By, Næsbjerg) ved blå cirkel, hvor den store betonring er udledningen fra det rørlagte vandløb sydfra, hvor den er ledt under Varde Landevej. Betonringen er ca. 80 cm bred. Og grøften på marken er også ca. 80 cm. Vandløbet/grøften er så smal, at man kan træde over grøften. Man vil kunne afspærre med sandsæk.

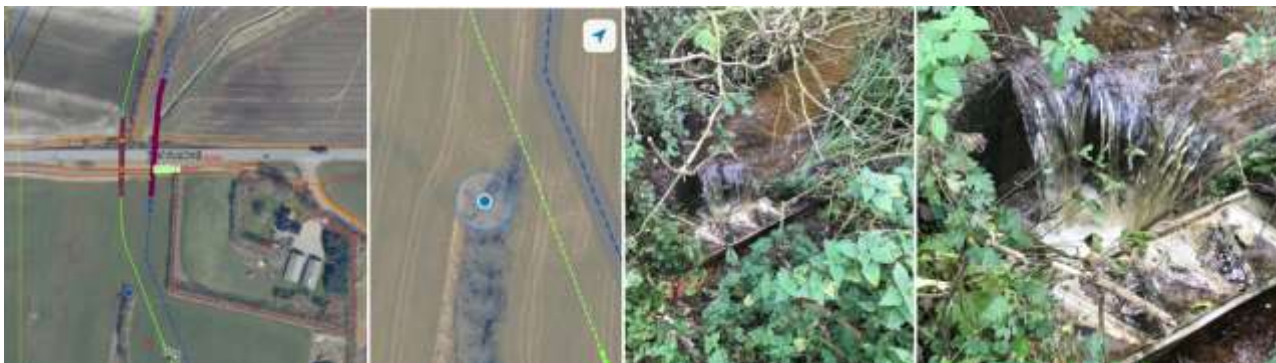
3. Her er fotos fra indløbet til det rørlagte vandløb (på matrikel 6f, Skonager By, Næsbjerg) syd for Varde Landevej ved blå prik. Her vil man blokere for vandføringen, hvis der sker udsivning ved underboringen under Varde Landevej. Beton-ringen, der leder til det rørlagte vandløb, er 80 cm bred og vil kunne afspærres med sandsæk.

Det er det samme vandløb, som krydses to steder af underboringer. Vandløbet udmunder i Varde Å 1,7 km nedstrøms for det krydsningspunkt, der ligger nærmest Varde Å (nordlige ende af matrikel 6t, Skonager By, Næsbjerg) og 2,25 km nedstrøms for det fjerneste krydsningspunkt (sydlige ende af samme matrikel).
