# ENERGIØ BORNHOLM LANDANLÆG

RISIKO FOR OG MULIG HÅNDBTERING AF OKKERUDFÆLDNING PÅ  
BORNHOLM

A235452-MKV-011

14. marts 2023

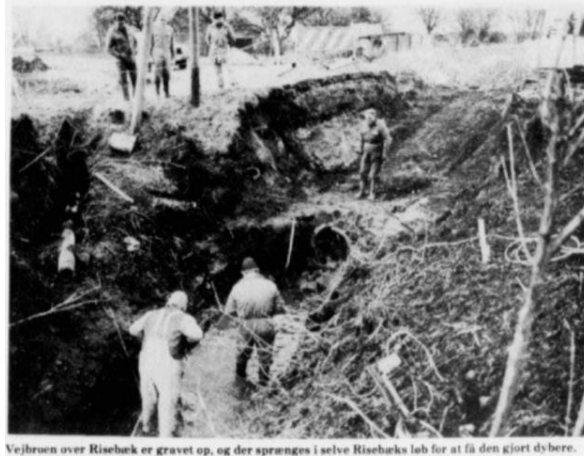
Figur 4-1 Sprængning under Risebæk, /7/

I det aktuelle område gennemførte man i 1983 et projekt, der medførte en hidtil uset okkerforurening i Risebæk. I forbindelse med vejudvidelse og etablering af cykelvej langs Søndre Landevej uddybede man Risebæk og lagde rørunderføringen af Risebæk et stykke dybere, så lodsejerne nord for landevejen kunne få markerne drænet bedre, /7/, Se Figur 4-1. Hedeselskabet stod for drænings-

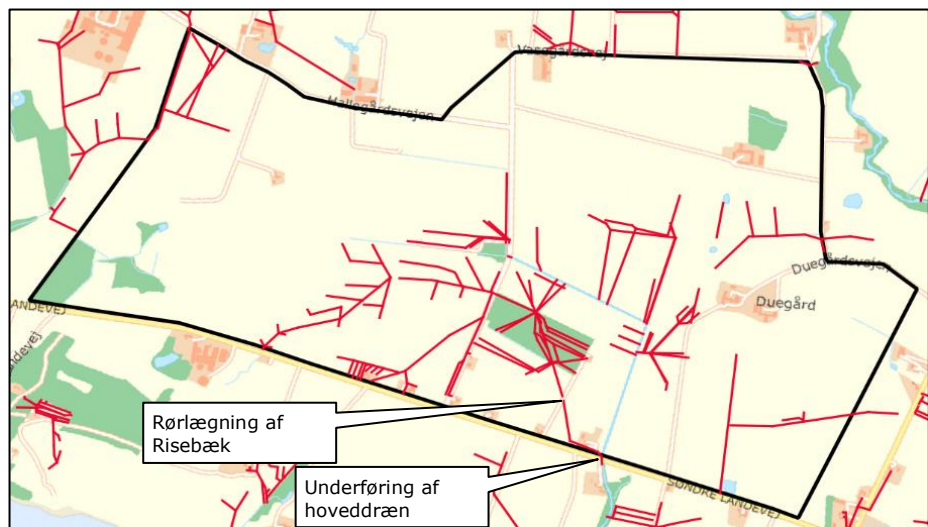
Figur 4-2 Formodet udbredelse af dræn i området (BRK, 02.03.2023)

projektet, som på det tidspunkt var det næststørste på Bornholm, og som indebar 11 km hoveddræn og rørlægning af vandløb og grøfter. Ved landevejen blev Risebæk uddybet ved sprængning af en 50 m lang strækning i de prækvartære aflejringer, som her bestod af Komstad kalken. De enkelte lodsejere stod efterfølgende selv for detaildræning af markerne. Den detaljerede placering af drænene er ikke kendt, men formodes overordnet set at være som vist på Figur 4-2.

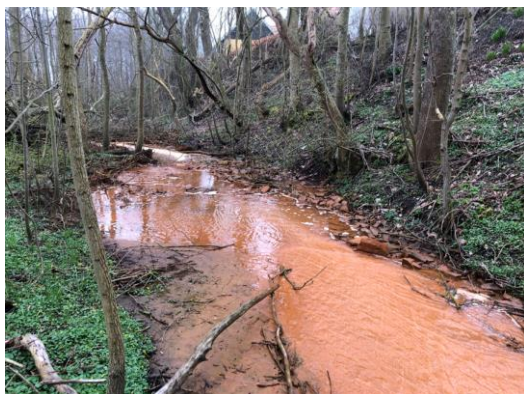
Figur 4-4 Okker i Risebæk. COWI besigtigelse 14. april 2022.

Det nævnte dræningsprojekt medførte en kraftig okkerbelastning af Risebækken, som nu efter 40 år stadig ses som en stedvis rødfarvning af klipperne i bækken, dog i langt mindre omfang end i de første år efter dræningen. Så vidt vides blev der ikke udtaget vandprøver eller målt på jernindholdet i forbindelse med dræningen, men som det ses på billeder fra sidst i 80'erne (Figur 4-3), var okkerudfældningen udtalt i mange år efter gennemførelse af dræningsprojektet. Ved besigtigelse i 2022 /10/ kunne COWI konstatere, at problemet stadig består, og at det ikke var muligt at bestemme et faunaindeks (DVFI) for Risebæk pga. okkerbelastningen, se Figur 4-4.
