UKLASSIFICERET 451-107-SK1002

FORELØBIGT TRYK 2019-12-17

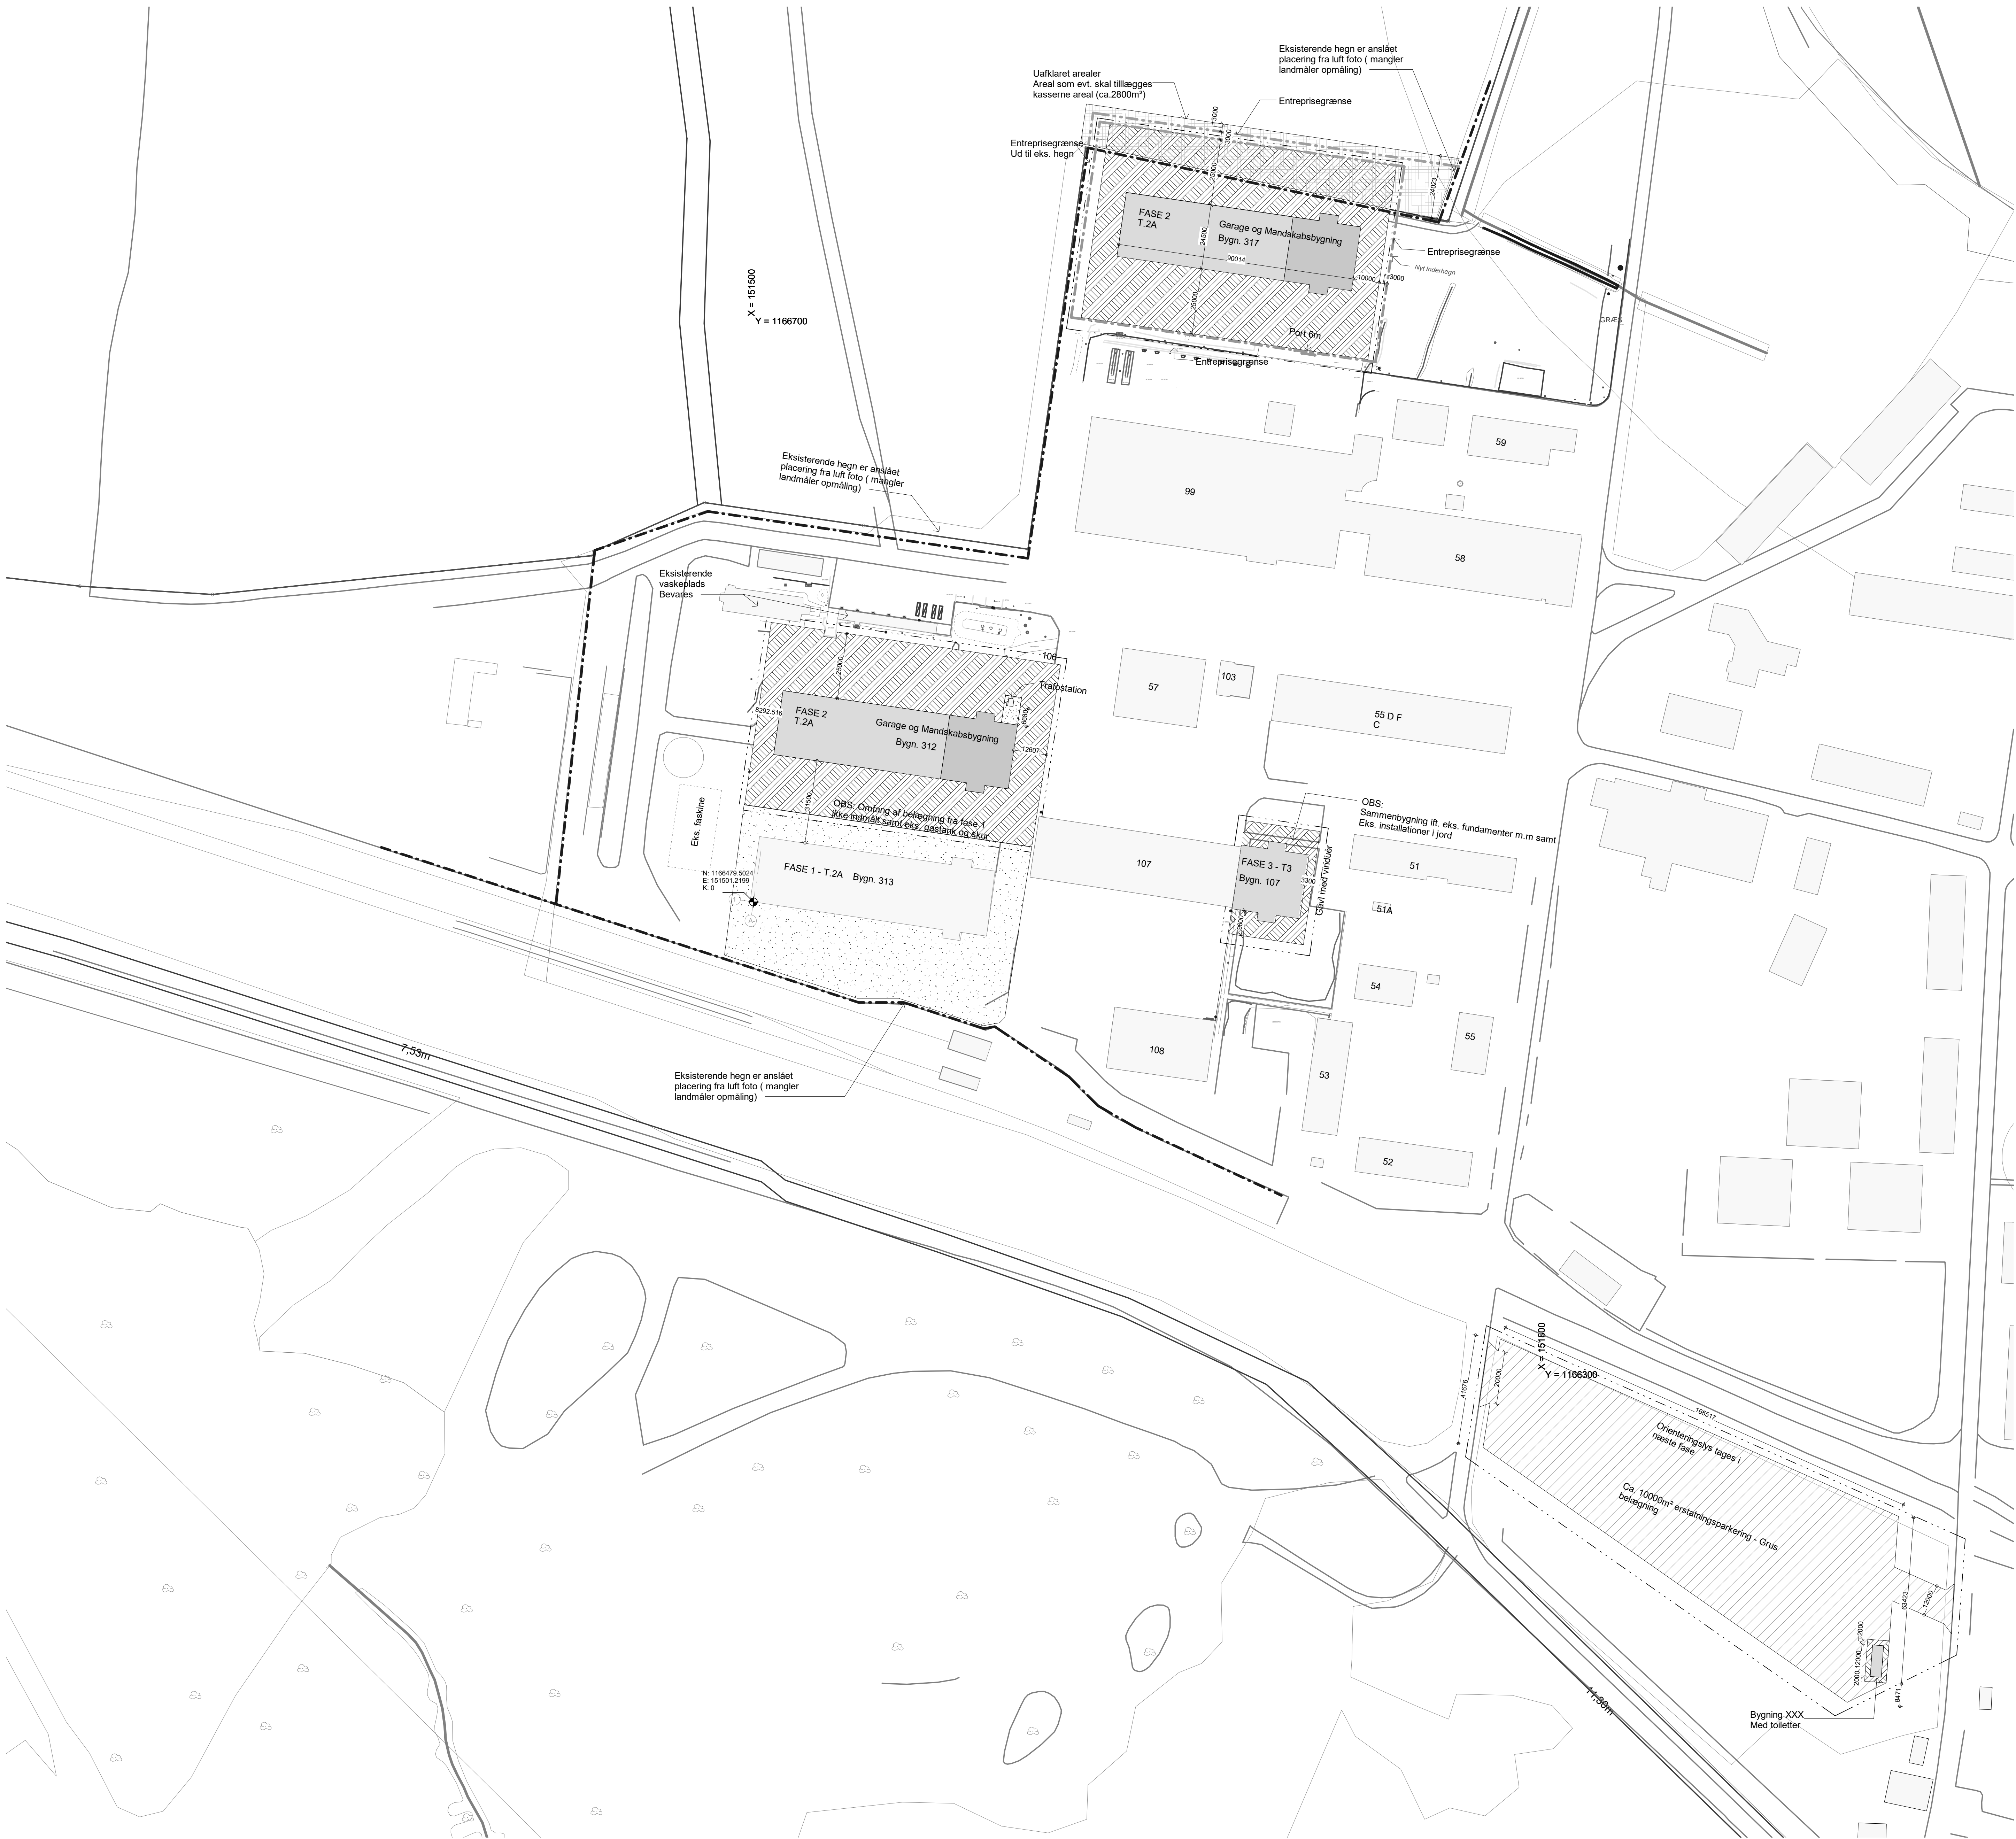
Tegningen er generelt ikke målfast - er kun retningsgivende for situationsplan.

Eksisterende hegn: (er anslået placering fra luft foto)  
Eksis. Belægning / ny belægning fase 1 mangler indmåling  
Koter af bygninger opført i fase 1 (Ok gulve)

Fredskov:  
Det kommende P- areal ved hovedindgangs er ca. 10.000m²

Det eks. skovstykke vurderes til at være 13.000m². Efter etablering af p-areal vil der være ca. 3.500m² tilbage. Regnes dette for at være fredskov?
