# Bilag 7 – Hegn

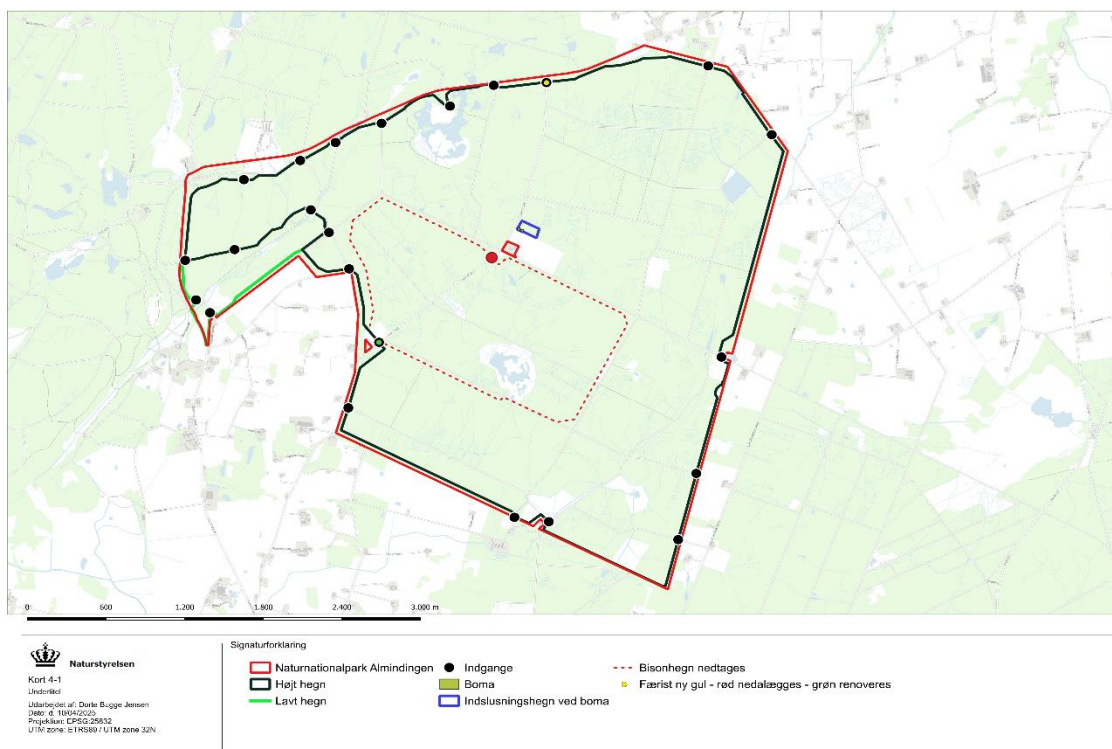
Figur 1: Hegnslinjerne for det høje hegn markeret med sort, det lave totrådede elhegn markeret med grøn, indgange markeret med en sort prik, boma og indslusningshegn ved boma, bisonhegn som nedtages markeret og færister.

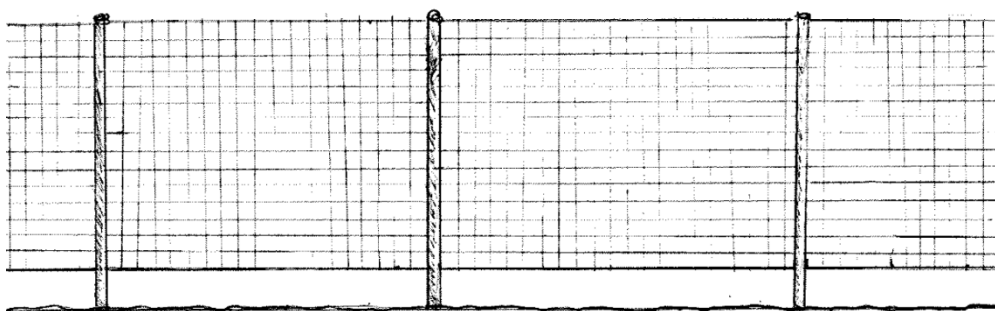
Figur 2: Principtegning af hegn. Den underste del af hegnen er løftet ca. 35 cm over jorden for passage af mindre pattedyr, fugle m.v. Illustration af Eline Nothlev

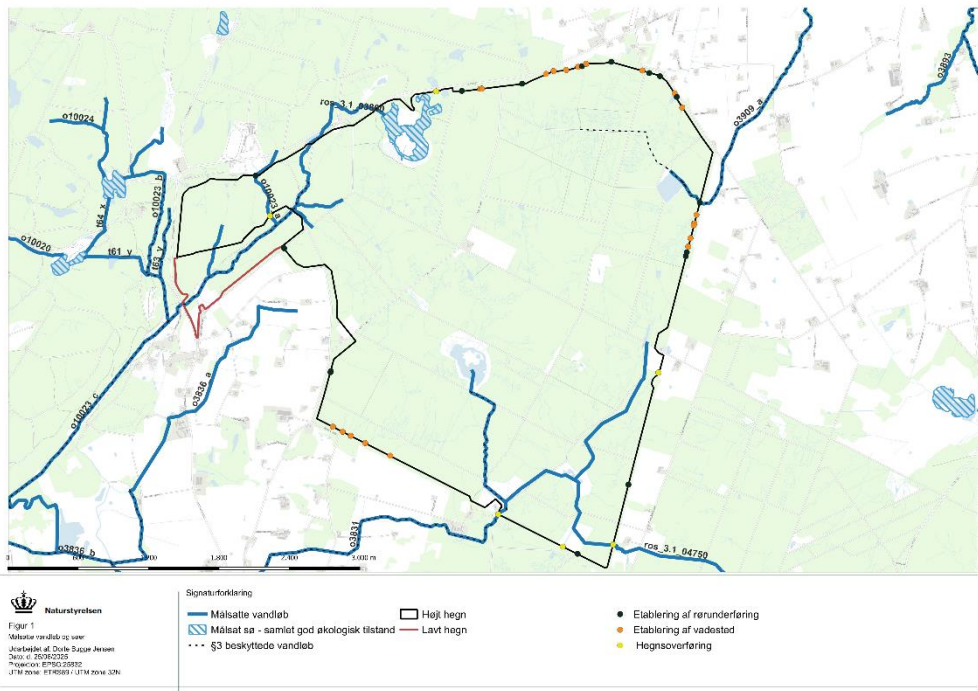
Figur 3: Målsatte vandløb med angivelse af hegnslinje for højt hegn og etablering af rørunderføringer, hegnsøverførsler og vadesteder i målsatte vandløb og andre grøfter omfattet af vandløbsloven. § 3 vandløb er angivet med stiplet sort linje. Det høje hegn er angivet med sort streg. Det lave hegn med rød streg.

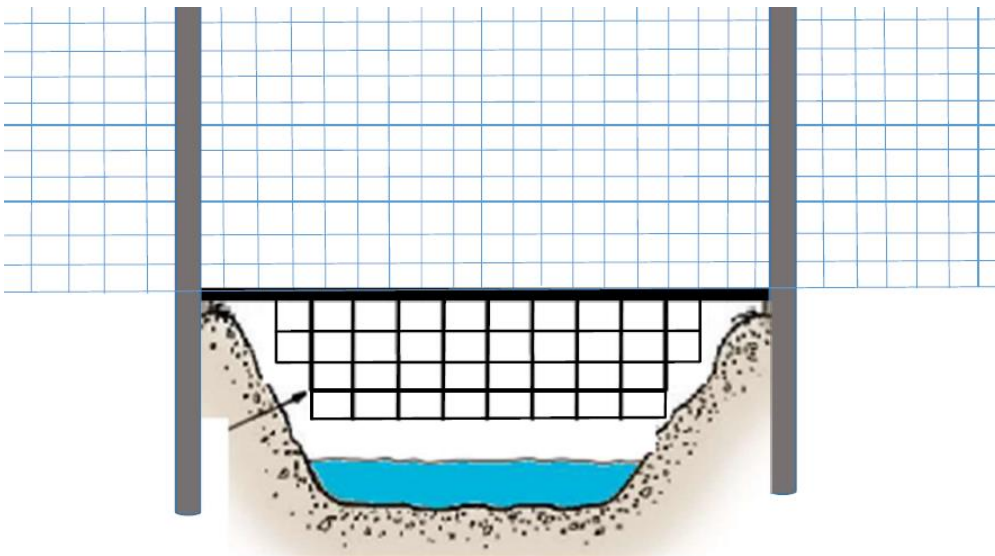
Figur 4: Principtegning af hegnsøverføring ved Tilløb til Nydamsåen og Læsåen.

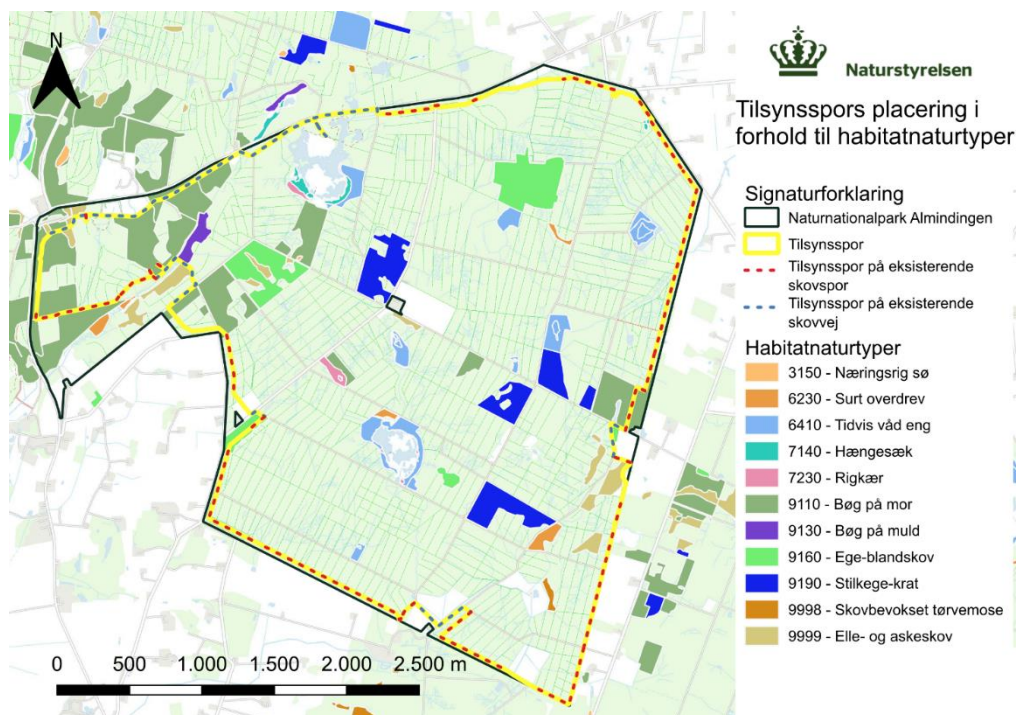
Figur 5. Tilsynssporet ligger for langt størsteparten på eksisterende skovveje og skovspor. Baggrundskortet viser de eksisterende skovspor, som ligger i hele skoven med ca. 70 meters mellemrum
