# FONDSANSØGNING **HELENE KILDE**

Gribskov  
Kommune

# HELENE KILDE TISVILDELEJE

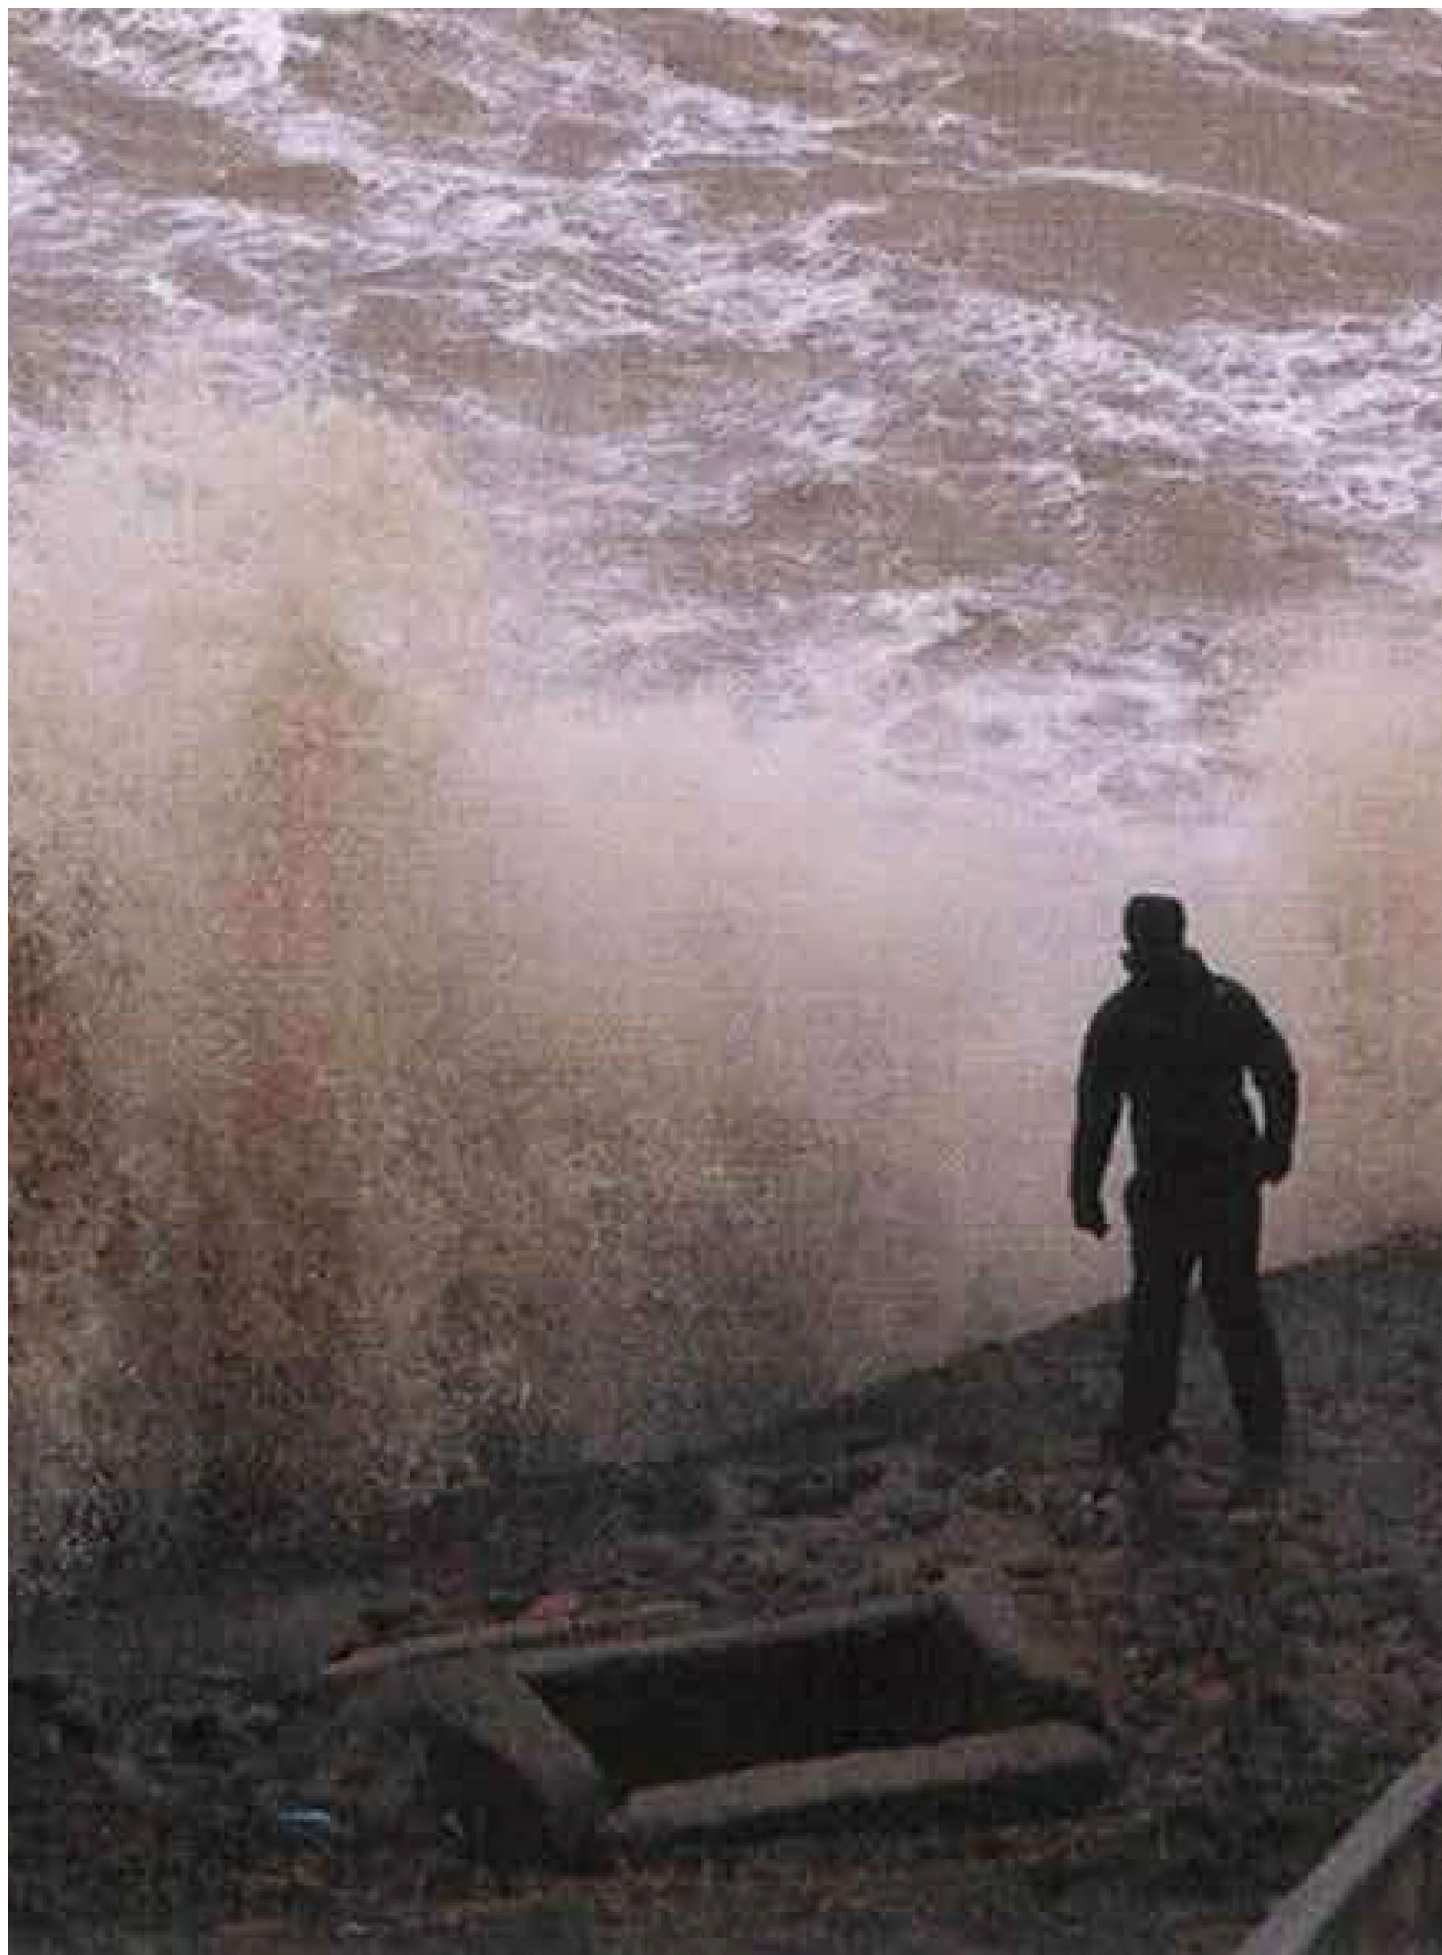
Helene Kilde under stormen Bodil i 2013. Foto:?

Naturstyrelsen har tidligere udført skræntsikring ved kilden, men denne havde ikke taget højde for ekstremt vejrpåvirkning fra havet og blev derfor ødelagt i 2013 under stormen Bodil. Gribskov kommune og Naturstyrelsen, der er ejere af kystgrundene er nu sammen med Slots- og Kulturstyrelsen gået sammen om et fælles projekt, der arbejder med en mere omfattende skrænt- og kystsikring, forbedring af nærarealerne ved Helene Kilde samt nytænkning af formidlingen.
