# Kabelanlæg 132 kV Spanager - Orehoved

Feltbesigtigelse - Ore Strand

Energinet

Dato: 21. februar 2025

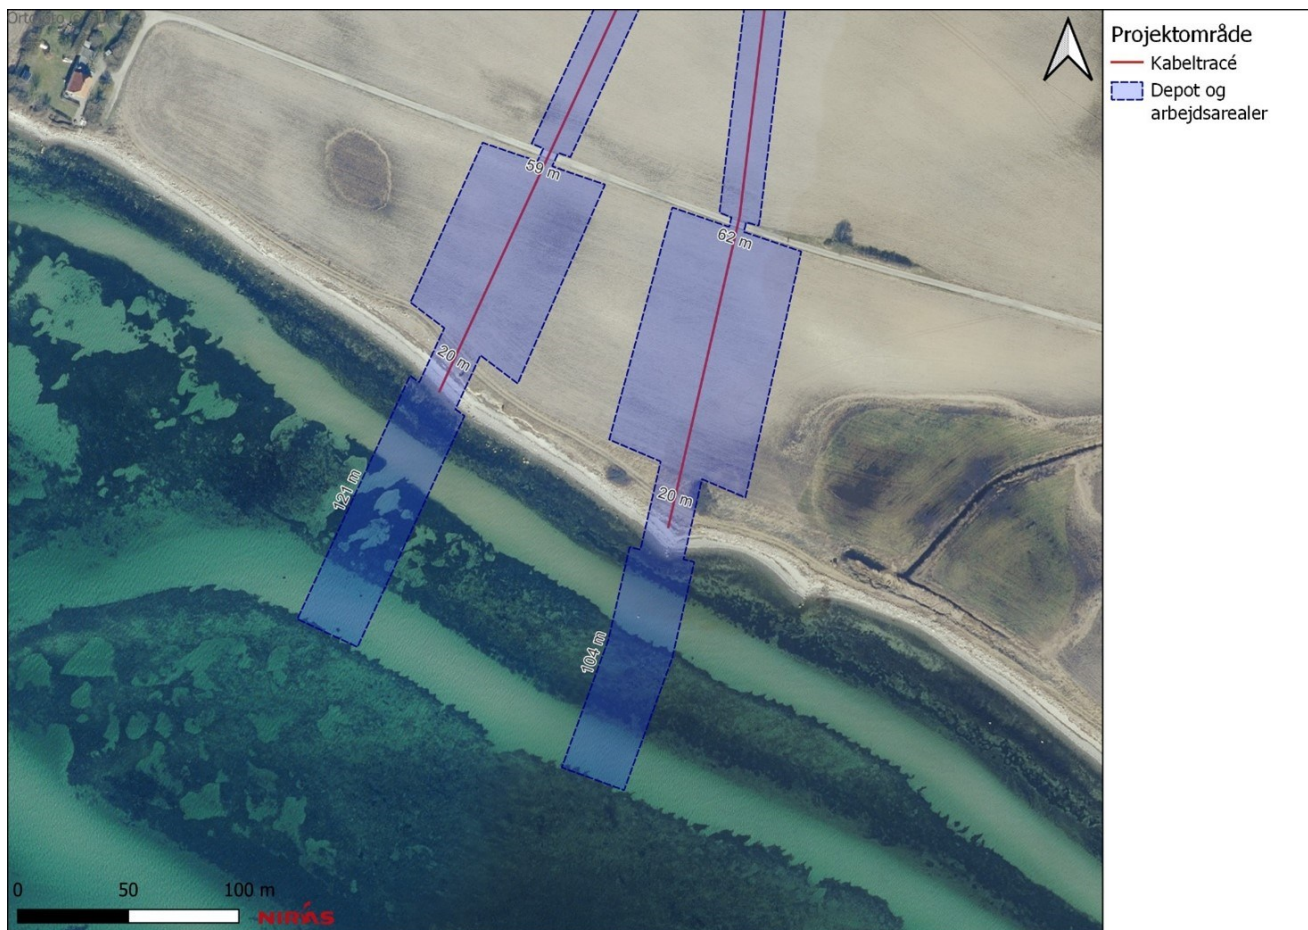
Figur 1.1: Ilandføringspunkt ud til Storstrømmen og de arbejdsarealer, der skal benyttes ved kysten.

I forbindelse med etablering af søkabel over Storstrømmen skal kablet ilandføres ved Ore strand vest for Vordingborg, se Figur 1.1. NIRAS har tidligere registreret firben på arealet, der ikke kunne afvises at være markfirben. Arealet er gennemgået af Niras, den 12. februar 2025 for strukturer, der karakteriserer egnede levesteder for markfirben.

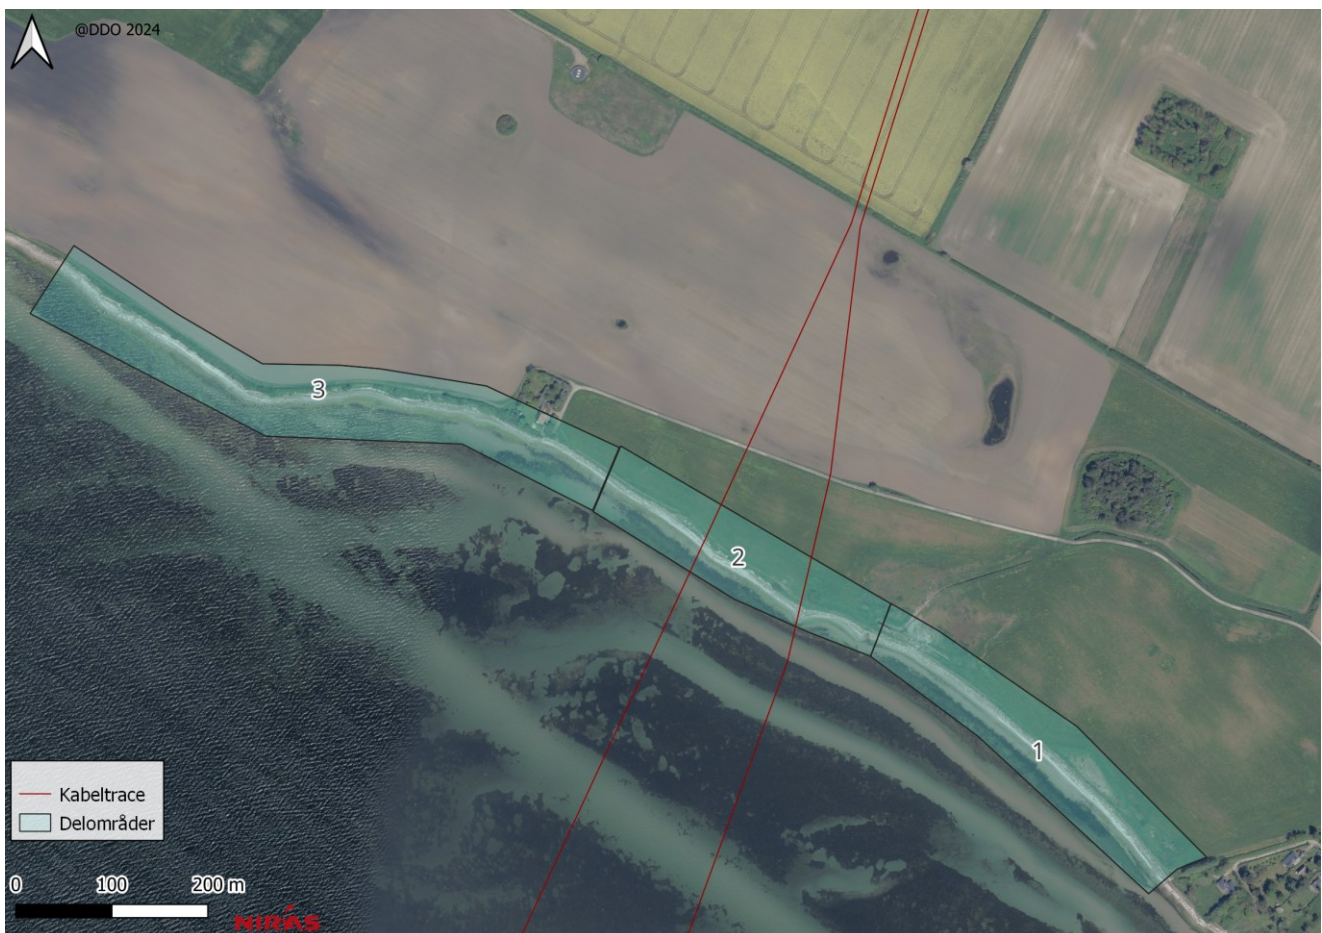
Figur 2.1: Oversigt over de 3 delområder, der blev besigtiget

For overskuelighed inddeles det besigtigede areal i 3 delområder, se Figur 2.1. De 3 delområder beskrives i de følgende afsnit.

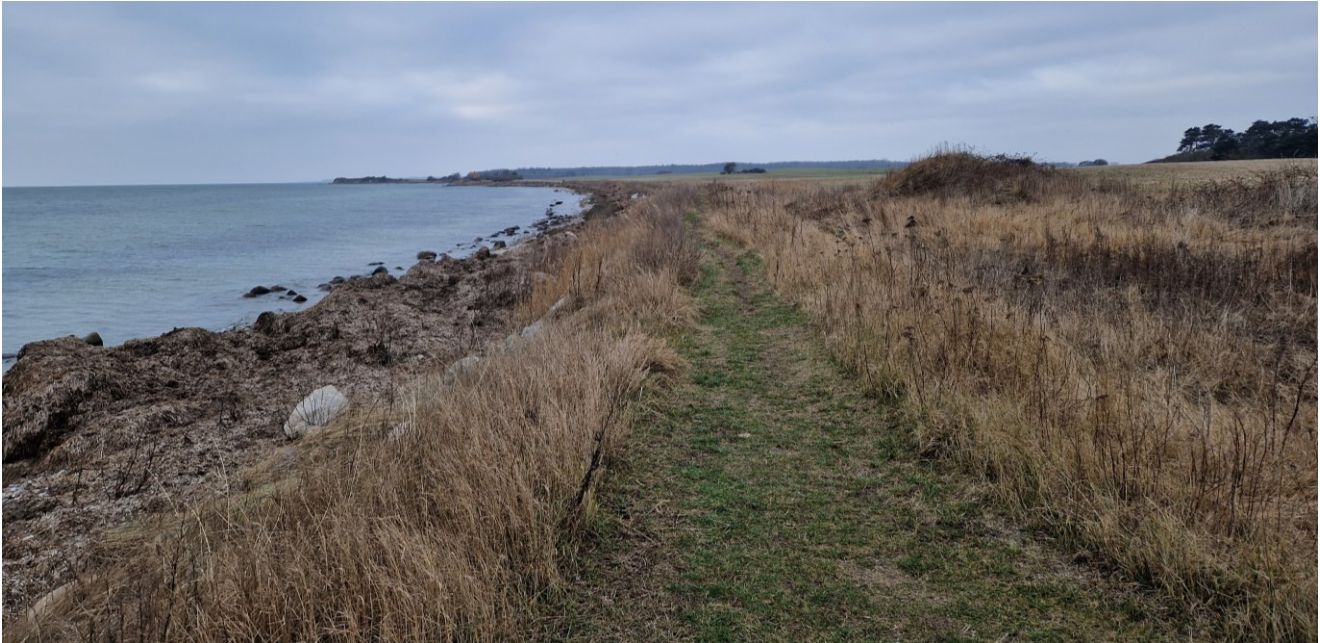
Arealet er sydvendt kystlinje med en smal, stenet strand med en del opskyllet tang. En lav skrænt forstærket af kampesten, med græsbevoksning, adskiller stranden fra en træde-sti, se Figur 2.2. Ca. midt i delområdet var en mindre forhøjning, med både tæt bevoksning der kan skjule firben, samt partier med bar jord, se Figur 2.3. Terrænet falder landværts træde-stien i en lavning og enkelte steder dannes en nordvendt skrænt.

Figur 2.2: Udsigt over delområde 1, set mod vest

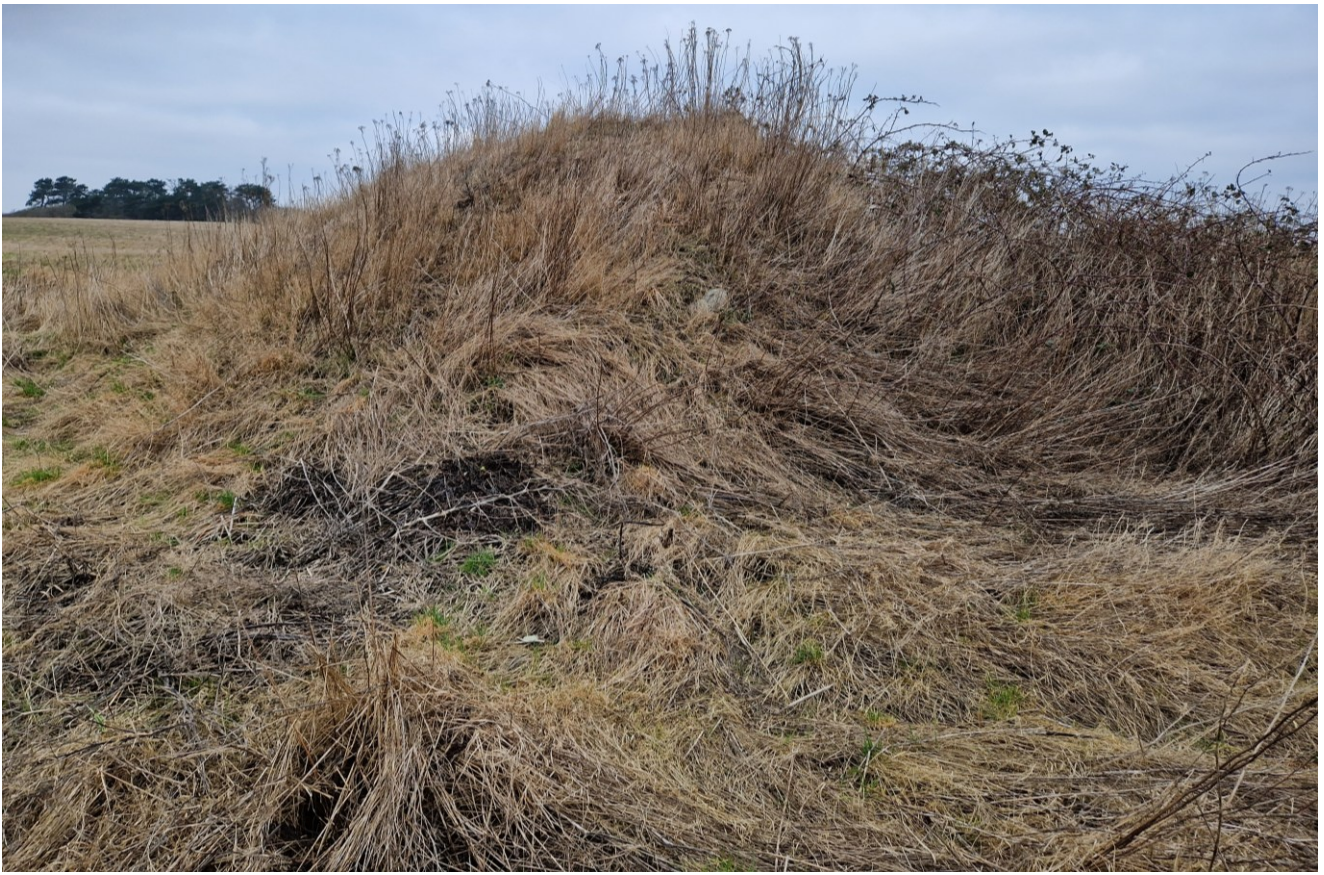
*Figur 2.3: Delområde 1, mindre forhøjning, med tæt bevoksning samt enkelte jordpartier*

Skal der etableres erstatningsarealer i forbindelse med afværge for påvirkning af markfirben, kan disse potentielt etableres i forbindelse med de bagvedliggende markområder. Det kan for eksempel være i sammenhæng med forhøjningen i område 1., hvor der kan placeres felter med grus og sten til markfirben. Alternativt er der

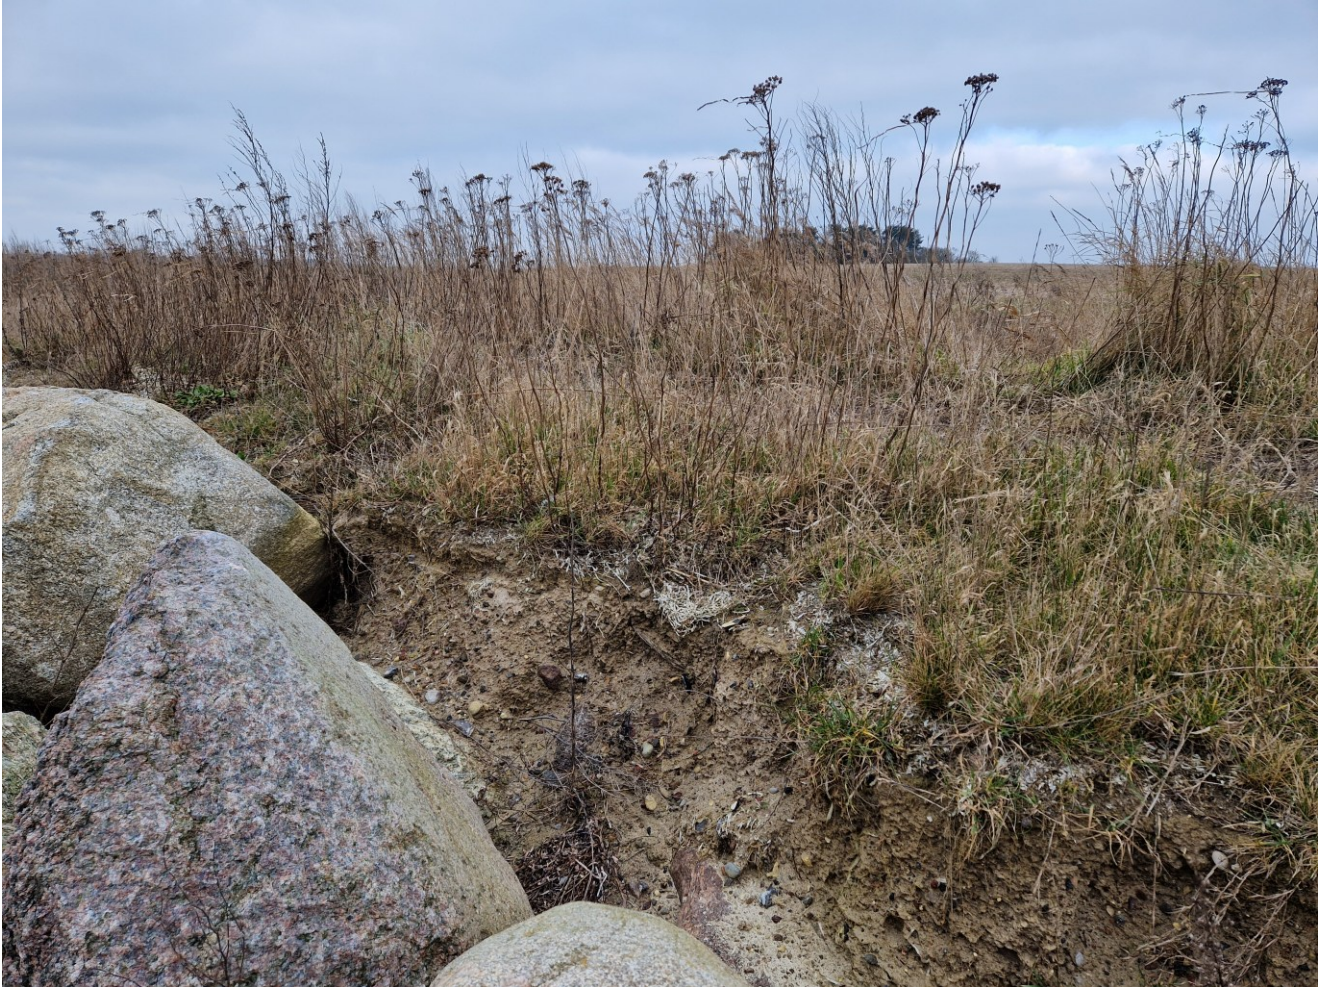
Der sker en gradvis hævnning af skrænten, når man bevæger sig længere mod vest, hvor sand/grus blotlægges i stigende grad, stranden udvides, og mængden af kampesten øges, se Figur 2.4 og Figur 2.5.

*Figur 2.4: Nærbillede af skrånt, delområde 1*

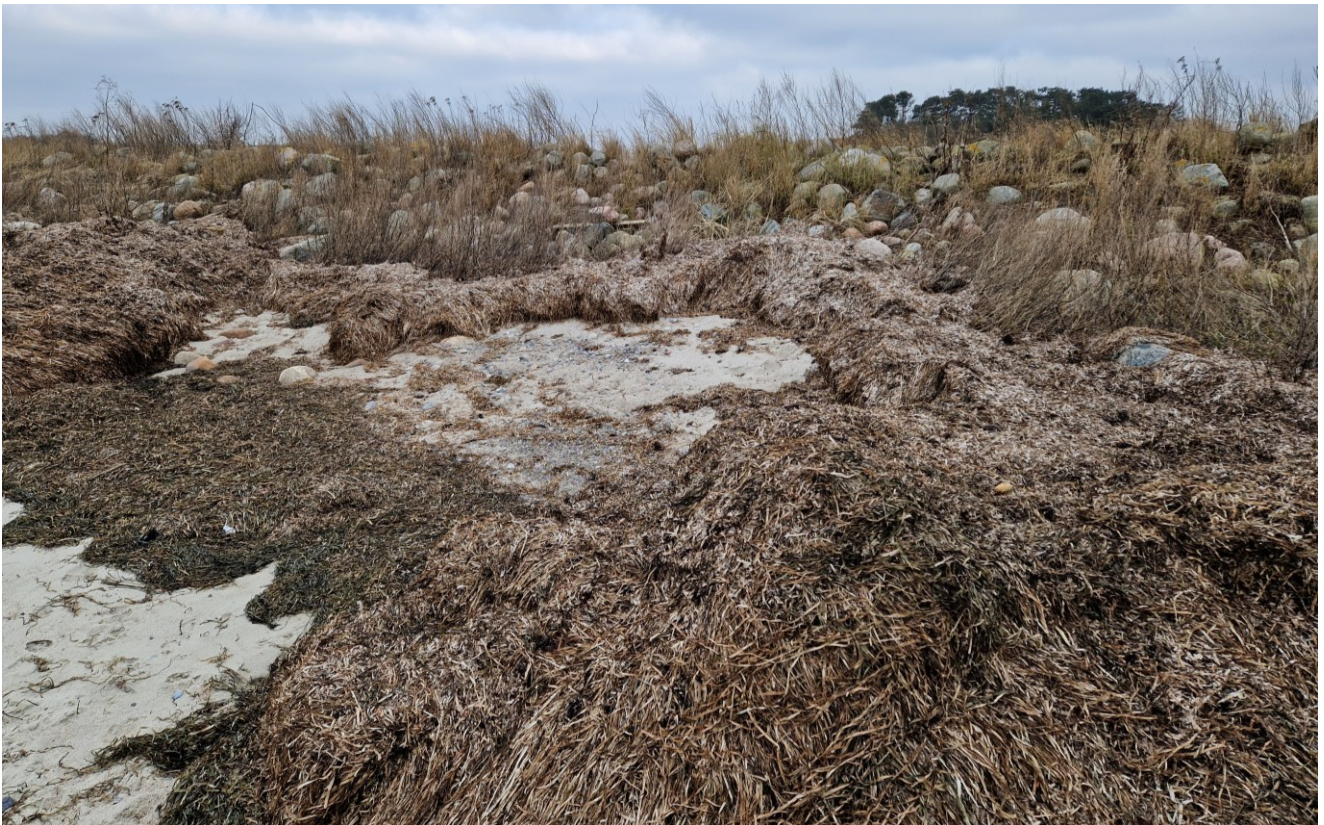
*Figur 2.5: Delområde 1, stranden udvides gradvist*

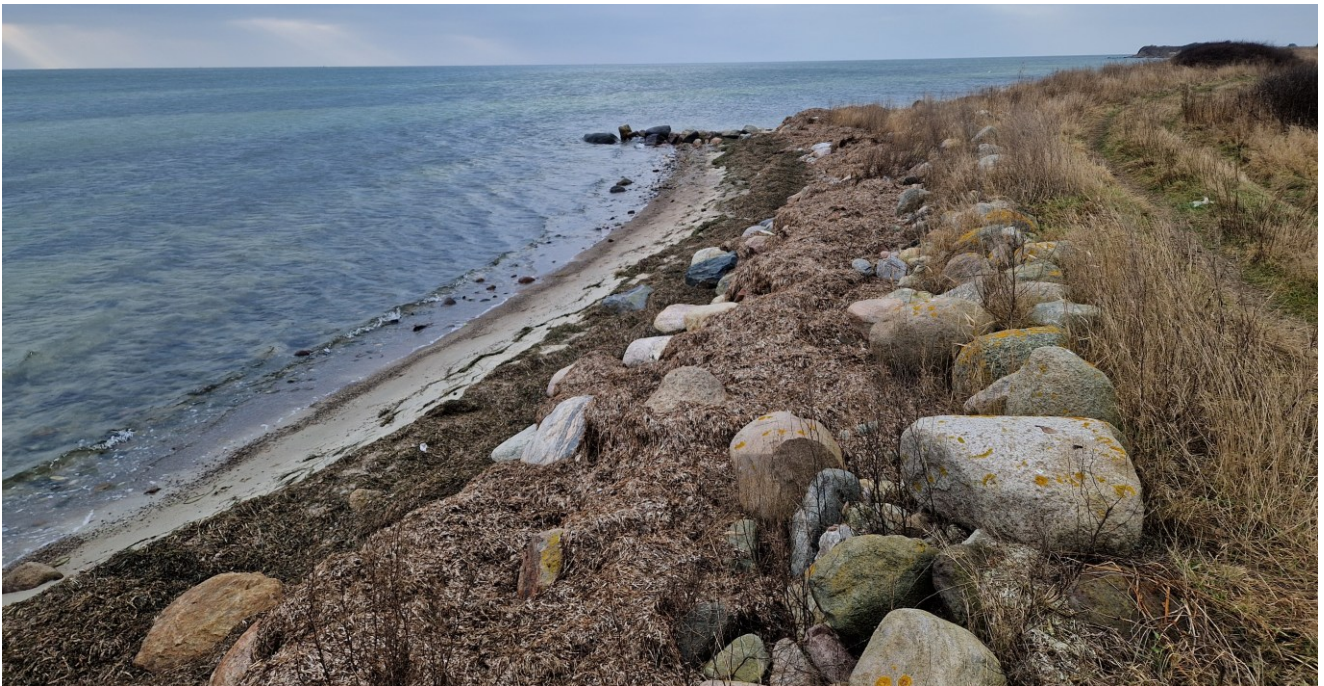
Stranden i område 2 er en del bredere end område 1, med flere større sten, se Figur 2.6. I området er der enkelte tætte krat lige bag træde-stien, se Figur 2.7. Terrænet falder lige bag træde-stien, så der dannes en nordvendt skrænt ind mod land.

Figur 2.6: Oversigt over delområde 2, hvor søkables ilandføres. Udkig mod vest.

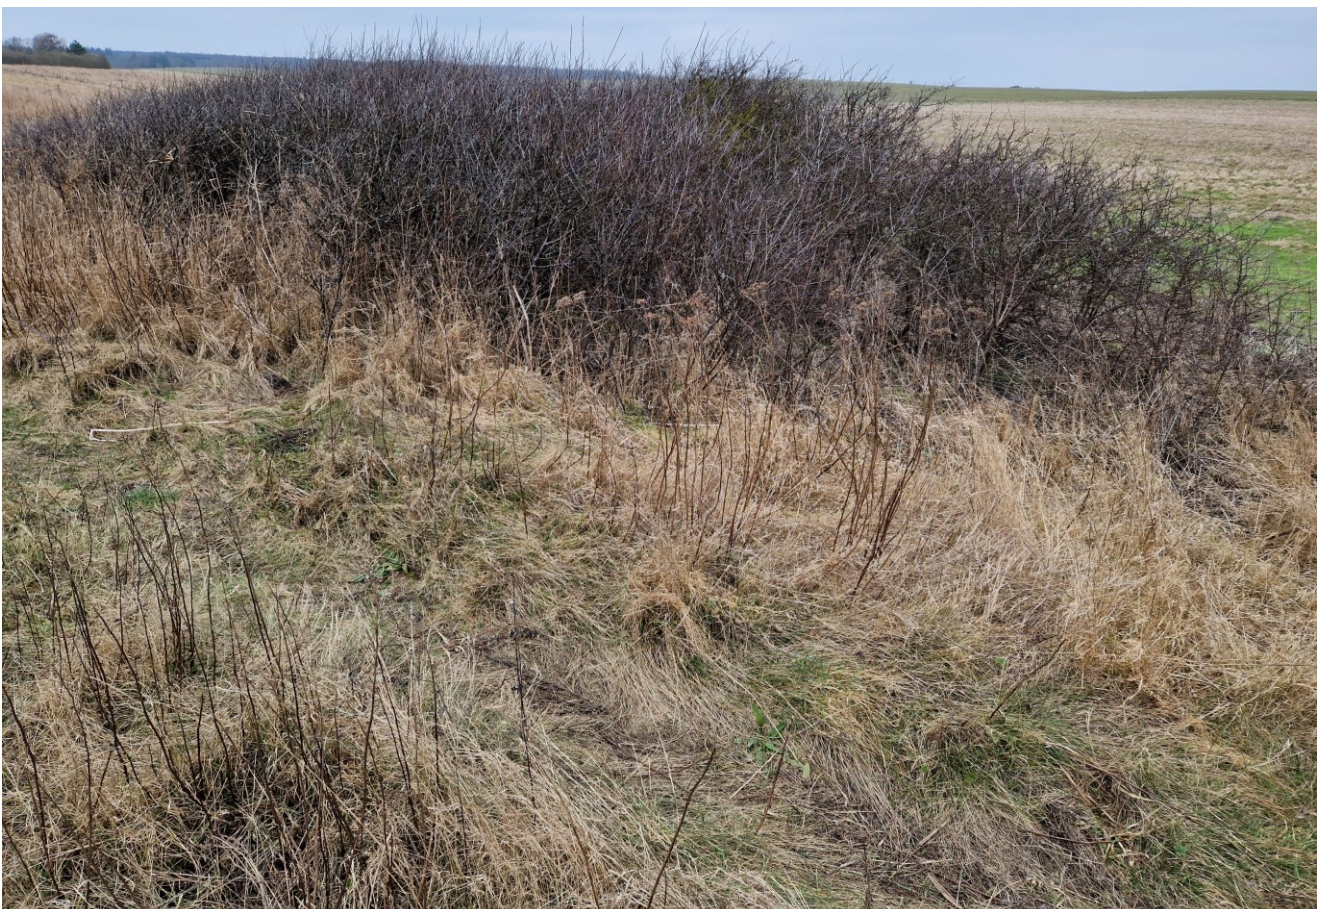
Figur 2.7: Delområde 2: Krat på nordvendt skrænt langs trædesti.

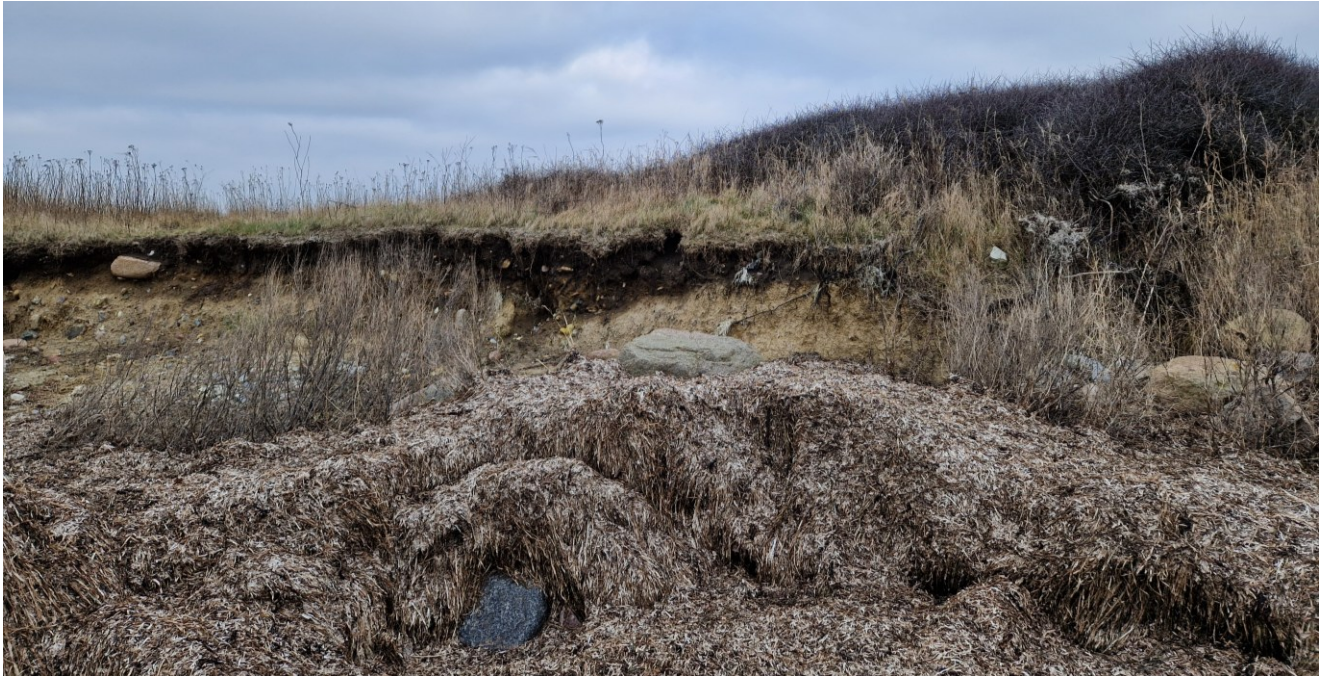
I arealet midt i delområde 2, hæves og eksponeres skrænten yderligere, sammenlignet med delområde 2. Skrænten vil være stærkt soleksponeret, og det bagvedliggende krat giver gode muligheder for at firben kan skjule sig. Der er foranliggende grus/sand-flader, der potentielt vil kunne anvendes til æglægning, se Figur 2.8 og Figur 2.9.

Figur 2.8: Delområde 2, indenfor arbejdsarealerne ved ilandsættes. Her hæves skrænten, sammenlignet med delområde 1.

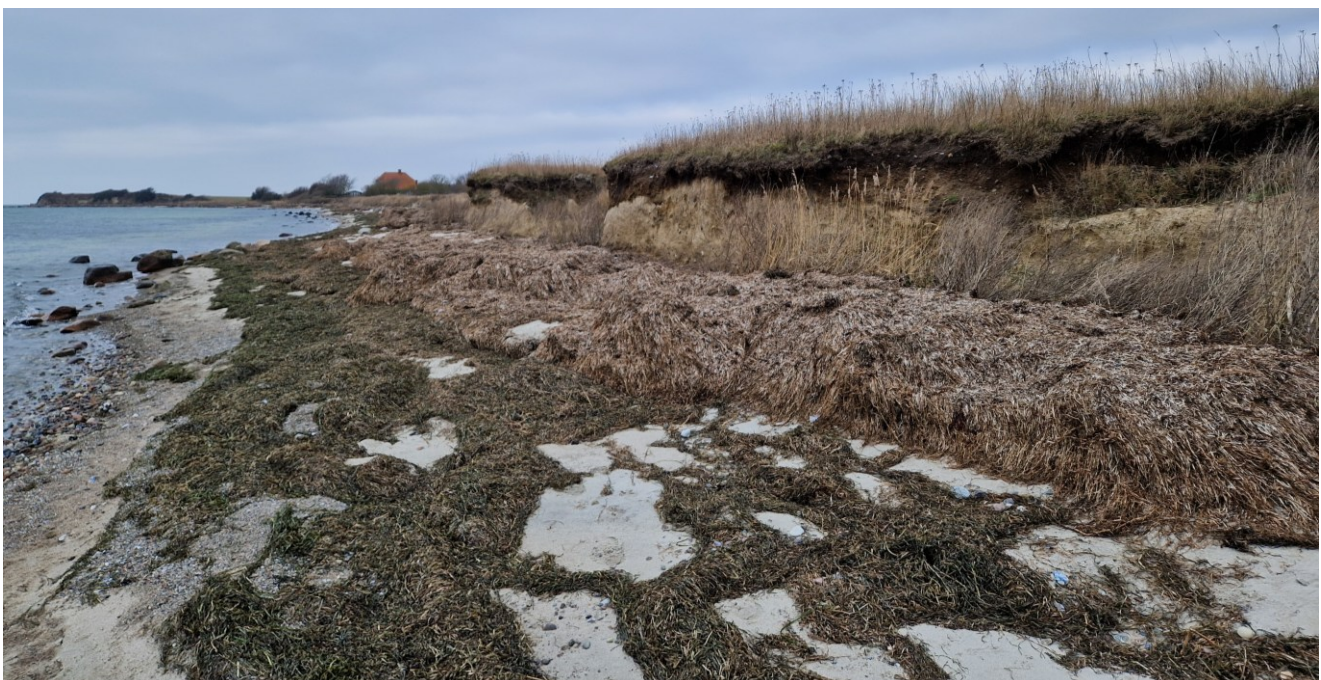
Figur 2.9: Skrænt i delområde 2

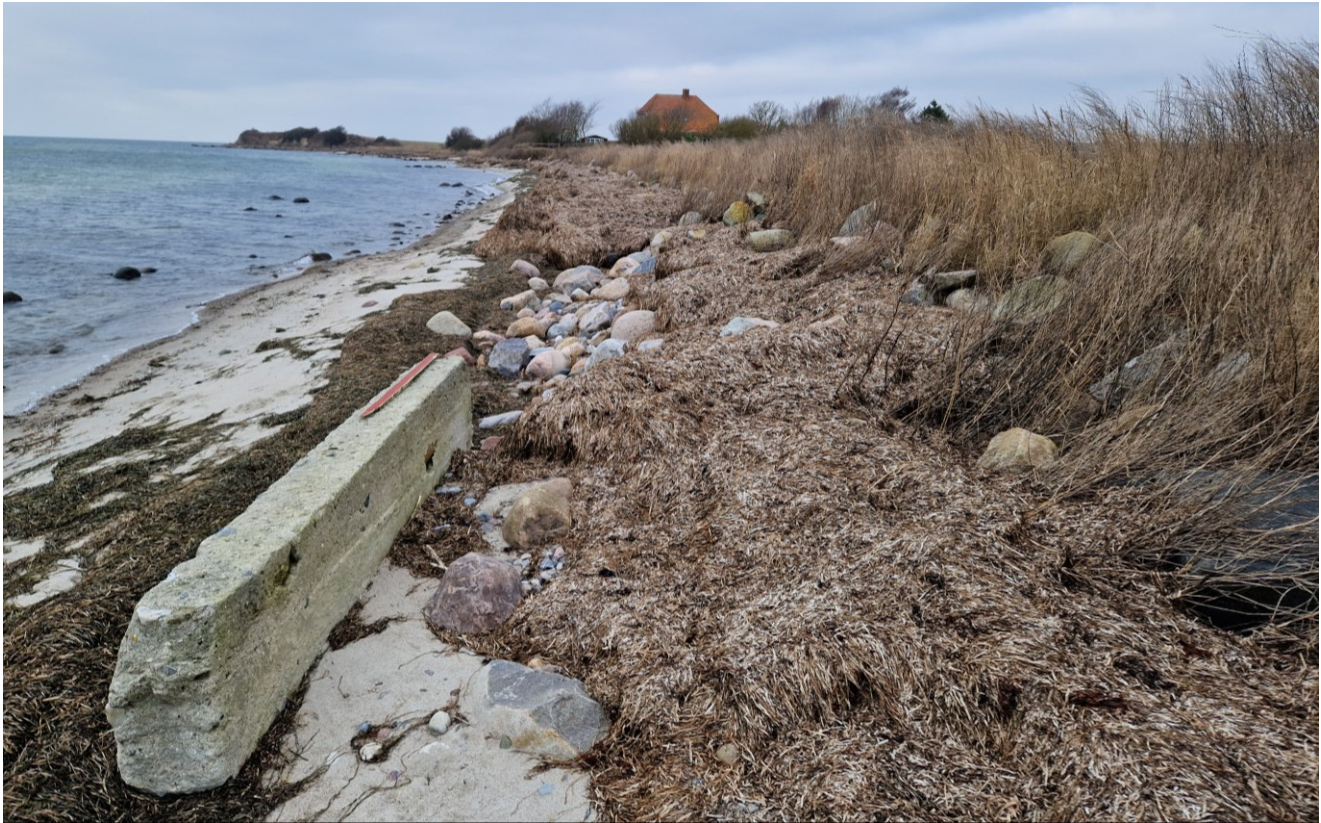
I delområde 3 sænkes terrænet, og stien nærmes stranden igen tættere på bygningen ved afgrænsningen til delområde 2. Yderligere vest ad kystlinjen, på den anden side af bygningen, hæves terrænet landværts stranden, til en 2-3 meter høj skrænt, se Figur 2.10, Figur 2.11 og Figur 2.12.

Figur 2.10: Oversigt over delområde 3

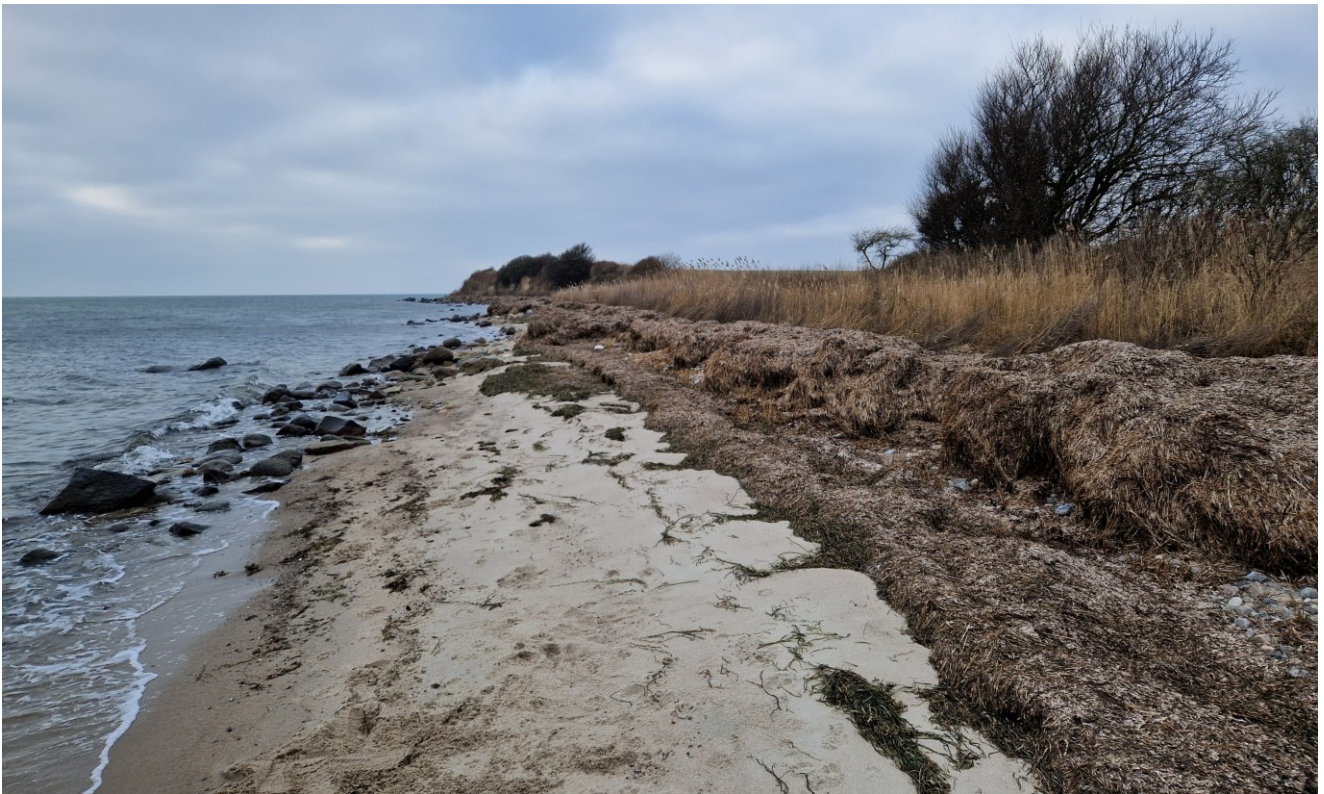
*Figur 2.11: Delområde 3 set fra foran huset, mod vest.*

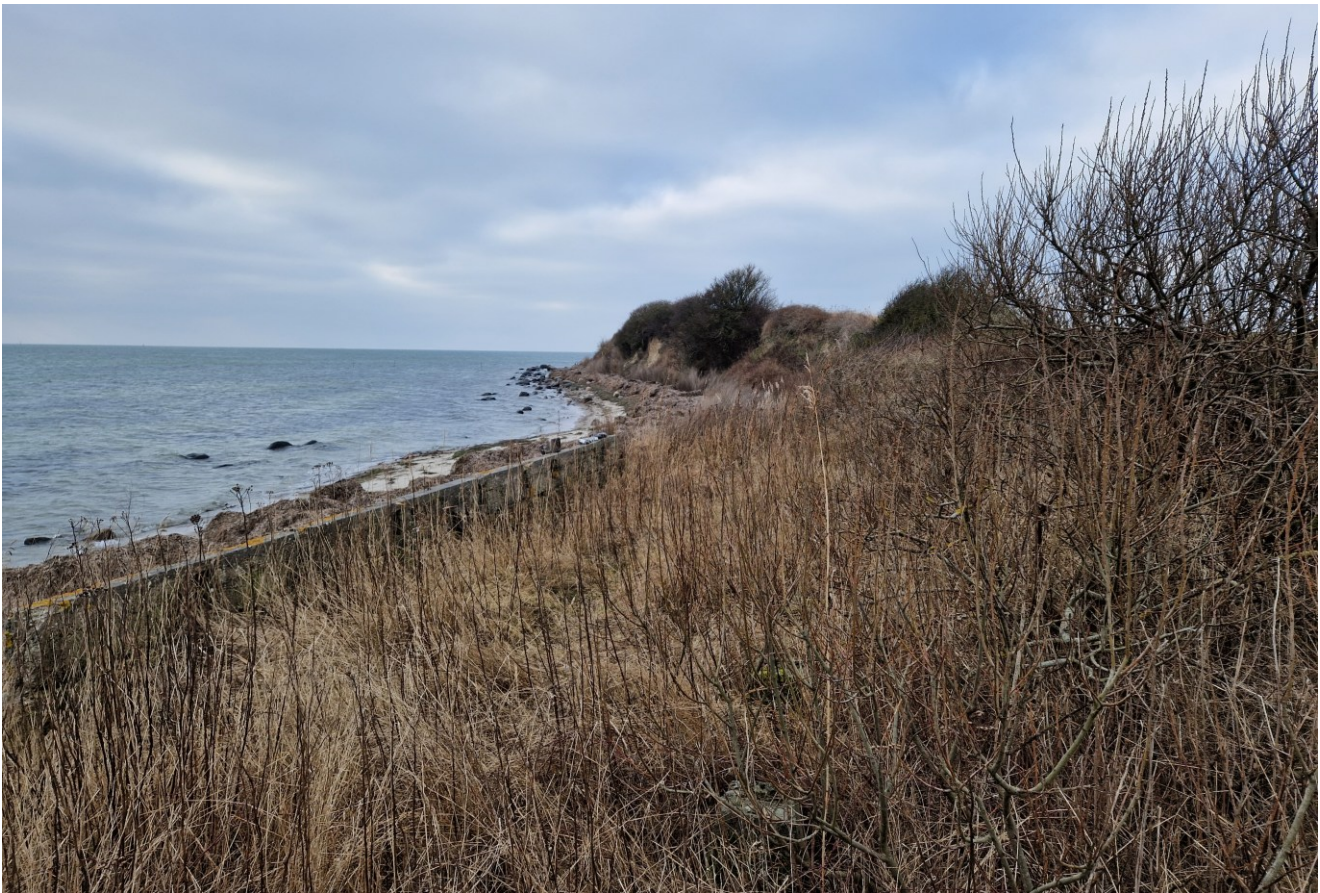
Figur 2.12: Delområde 3, skrænt, vestfor huset.

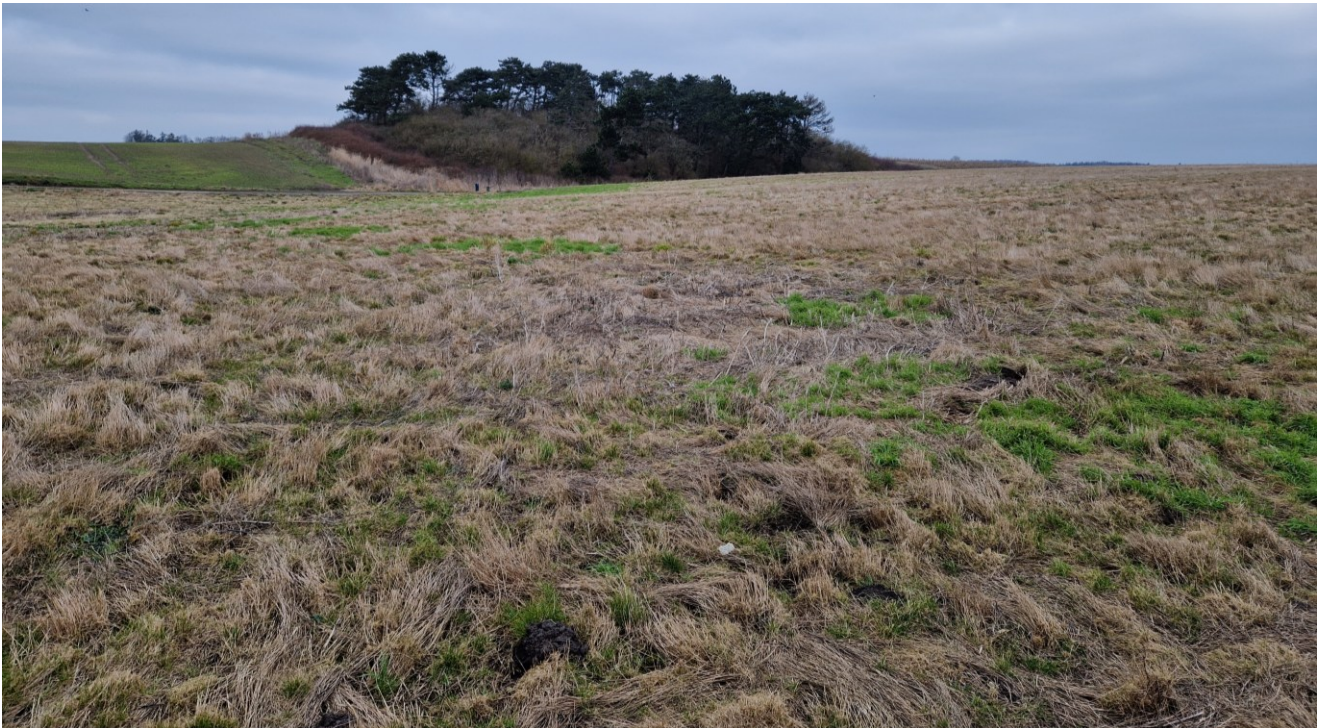
nord for Orevej en vildremise, med en betydelig mængde krat på sydvendt skråning. Hvis en del af krattet ryddes, vil det potentielt kunne anvendes af markfirben.

*Figur 4.1: Vildremise, nord for Orevej, udkig mod nord*

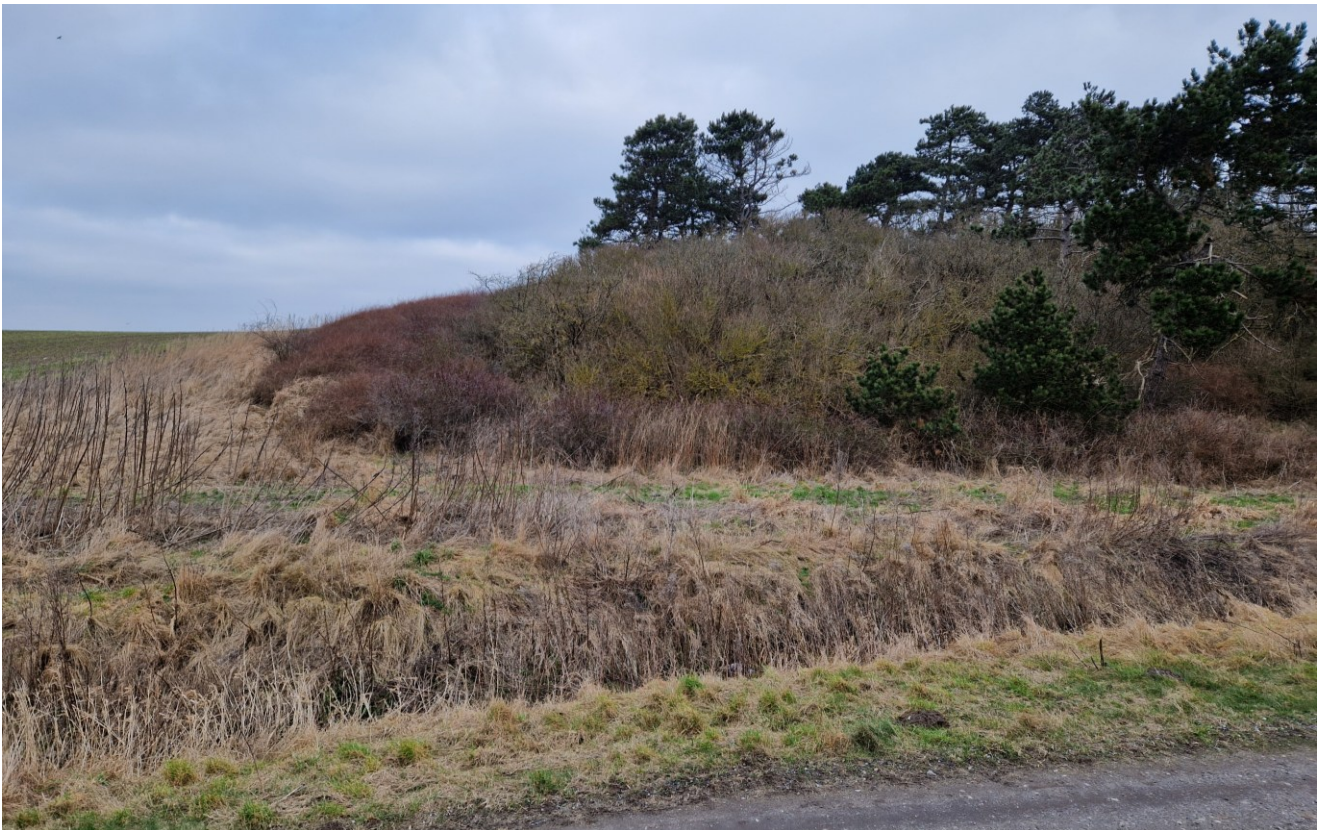
*Figur 4.2: Vildtremise, nord for Orevej, set fra Orevej mod nordvest*
